## **RAPPORT D'ENQUÊTE**

**Accident grave survenu à un travailleur  
le 12 février 2016 à l'établissement T.M.S. Système inc.  
situé au 170, route du Président-Kennedy à Saint-Henri-de-Lévis**

**Direction régionale de la Chaudière-Appalaches**

**Date du rapport : 8 novembre 2016**

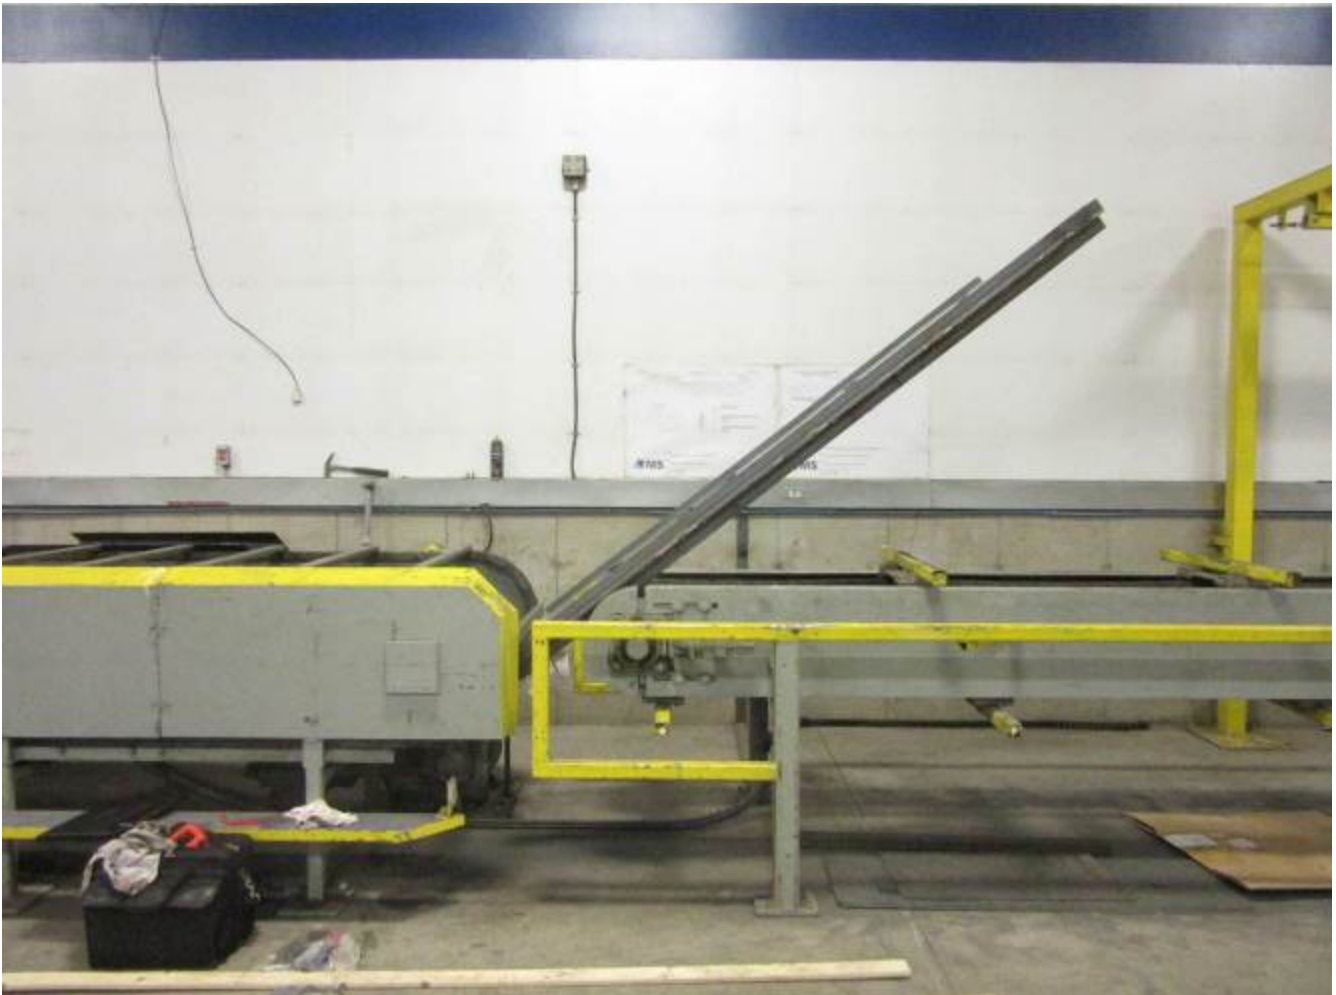
Le 12 février 2016, M. « B » est gravement blessé alors qu'il est frappé à la tête par une poutre. Celle-ci s'est coincée entre les tasseaux des deux convoyeurs pour être projetée sur une distance de plus de 12 mètres (m).

**Position de la poutre avant la projection**

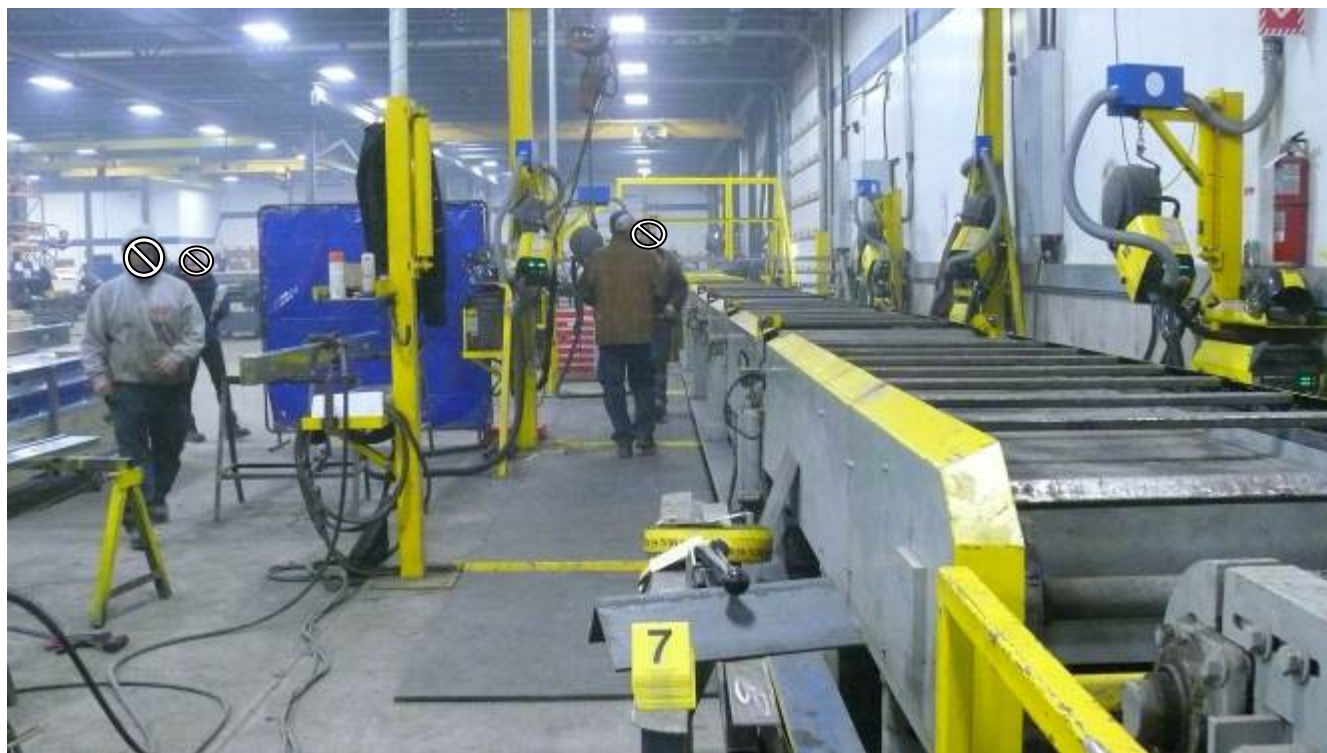
Le second convoyeur est appelé convoyeur de soudure. Six postes de soudure sont installés de part et autre. Des chevalets pneumatiques servent à élever la poutrelle à souder le temps que les soudeurs procèdent. Le pas entre les tasseaux est de 40 cm de centre en centre. Les tasseaux sont soudés sur les chaînes motrices à chaque extrémité. Ce convoyeur mesure 15,8 m de long par 865 mm de large.

### **Le convoyeur de soudure**

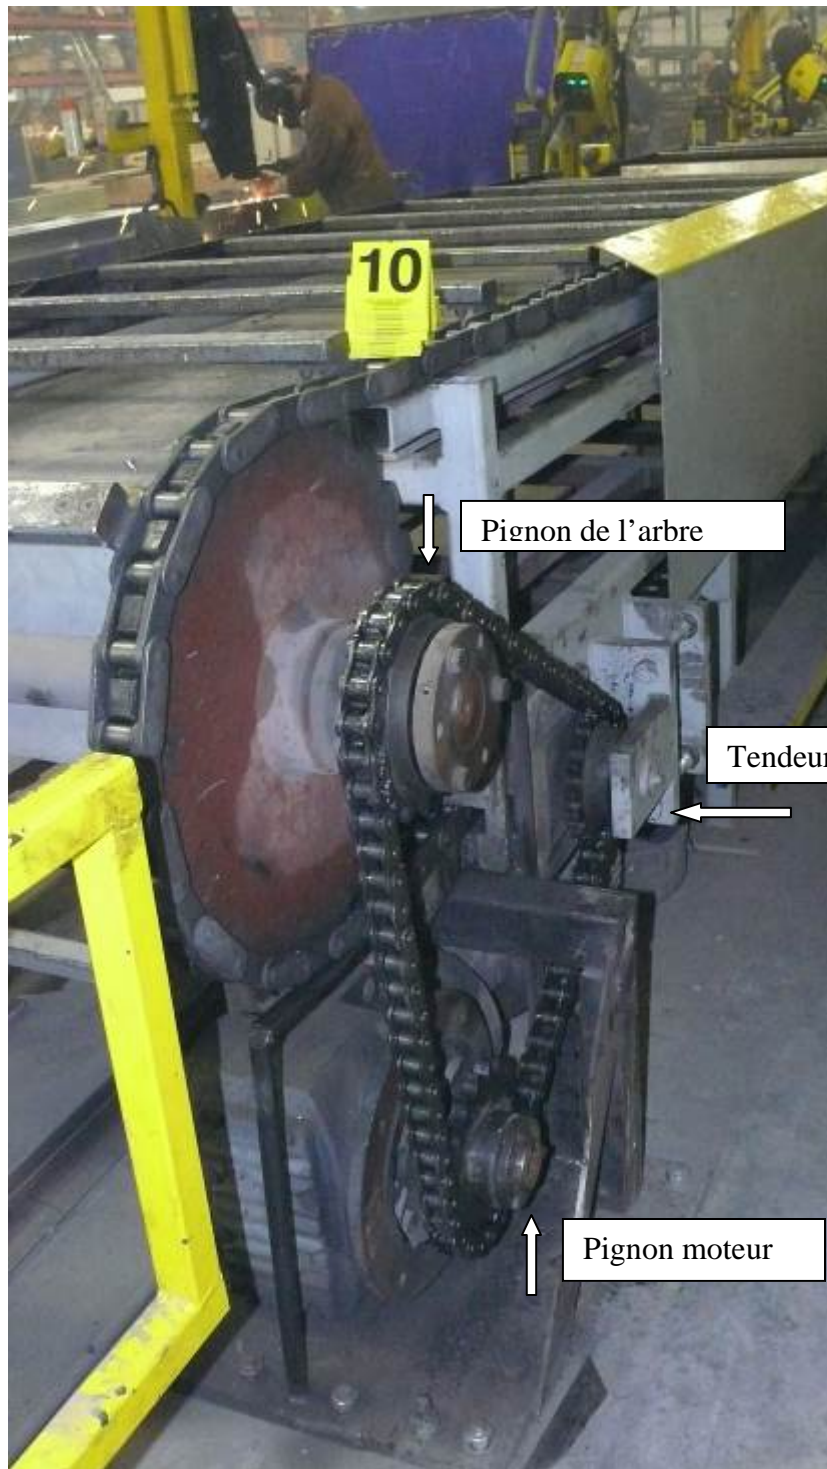
Les trois convoyeurs fonctionnent habituellement à la même vitesse. Le remplacement récent d'un pignon moteur du convoyeur de soudure, au centre de la chaîne de montage, fait en sorte qu'il fonctionne plus vite que les deux autres. Les vitesses mesurées sont de 1,5 mètre par seconde (m/s) pour le convoyeur de soudure et de 1,2 m/s pour celui de l'inspection.

**Ensemble des pignons du convoyeur de soudure**

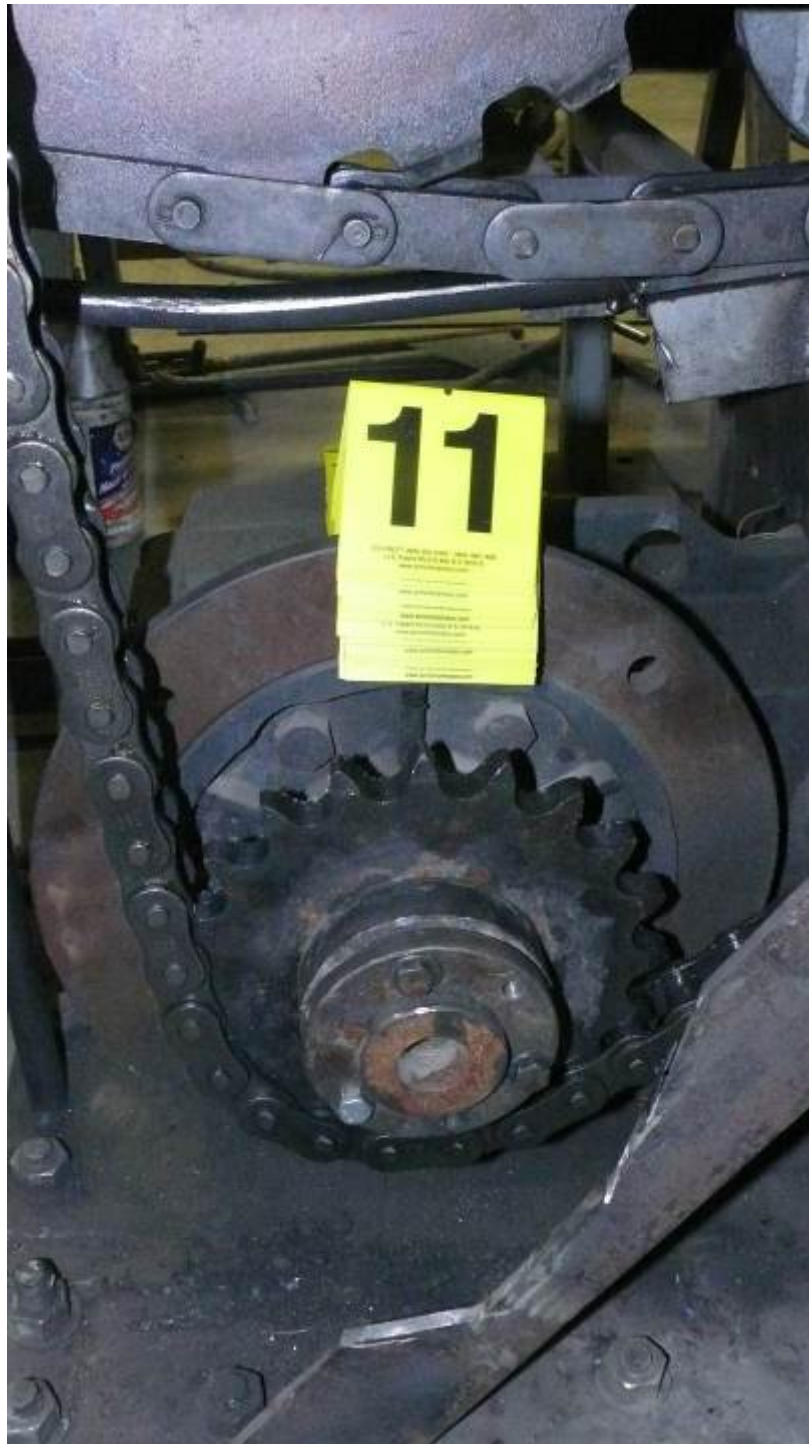
**Le pignon moteur**

Le pignon moteur du convoyeur de soudure a été remplacé trois semaines avant l'événement. Ce pignon de remplacement a un diamètre plus important que l'original. Ceci a un impact sur la vitesse du convoyeur de soudure qui passe de 1,2 m/s à 1,5 m/s. Ce faisant, le convoyeur suivant, le convoyeur d'inspection, fonctionne toujours à 1,2 m/s parce que c'est la vitesse originale de tous les convoyeurs de la ligne Vescom. Les poutrelles qui sont à la jonction des convoyeurs de soudure et d'inspection sont donc ralenties de 0,3 m/s.

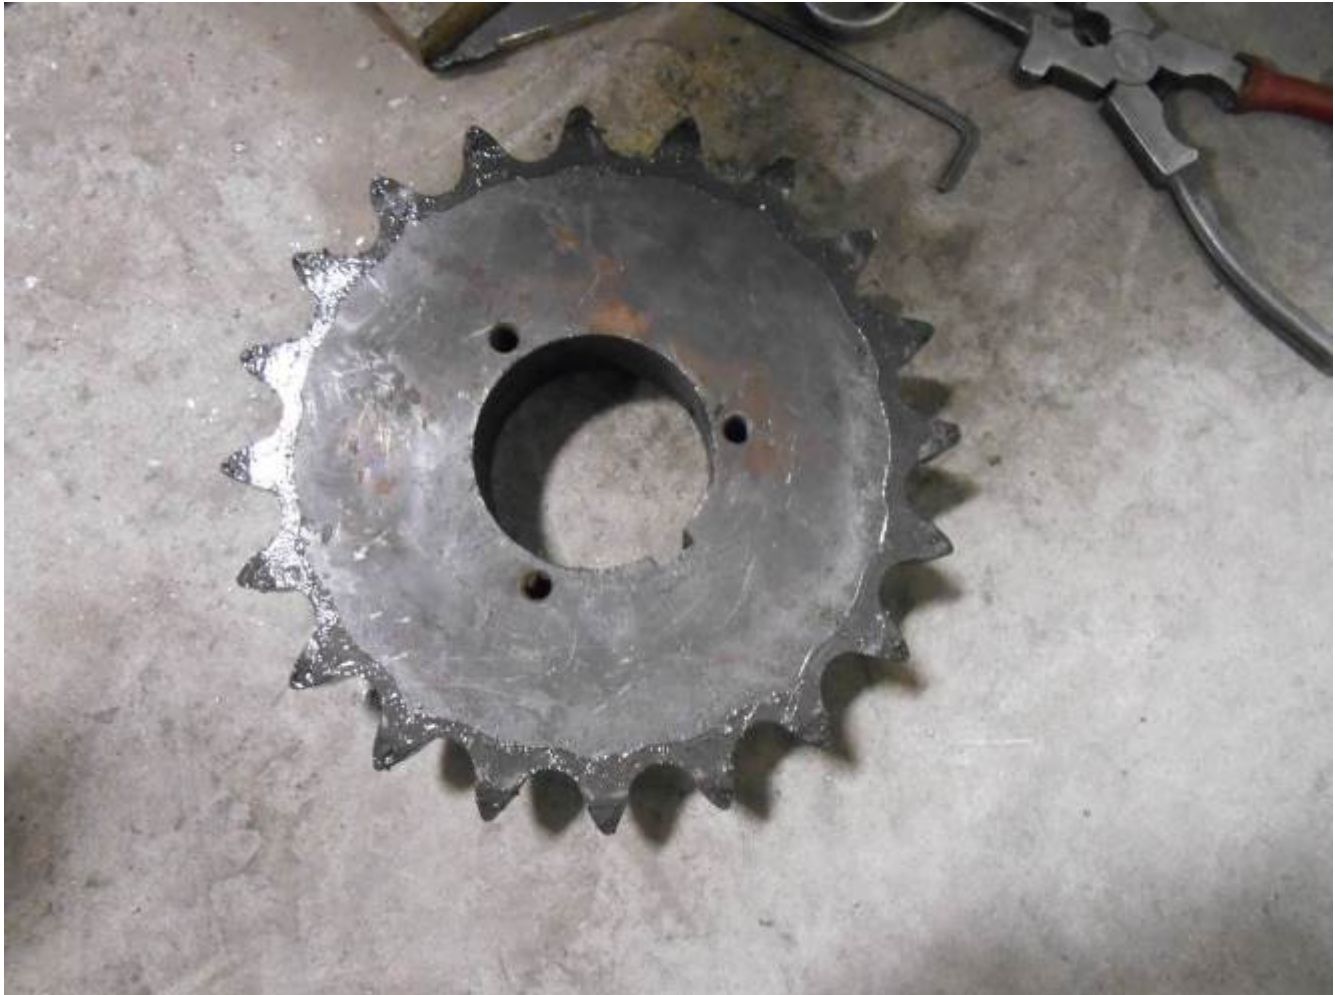
Le pignon original mesure 16,9 cm de diamètre extérieur et compte 15 dents. Il porte le numéro de catalogue 100Q15H. (Annexe D) Il a été remplacé par un pignon portant le numéro 100Q20H qui mesure 22 cm de diamètre et possède 20 dents. Le pas entre les dents des pignons, de centre en centre, est de 34,2 mm. L'alésage de l'arbre mesure 70 mm.

**Le pignon 100Q20H compte 20 dents**

Le contremaître nous dit que le pignon vient de sa réserve de pièces dans son bureau. Le pignon original a 15 dents et mesure 17 cm de diamètre et celui de remplacement a 20 dents pour 22 cm de diamètre. Seuls l'alésage et le chemin de clef sont de la même dimension.

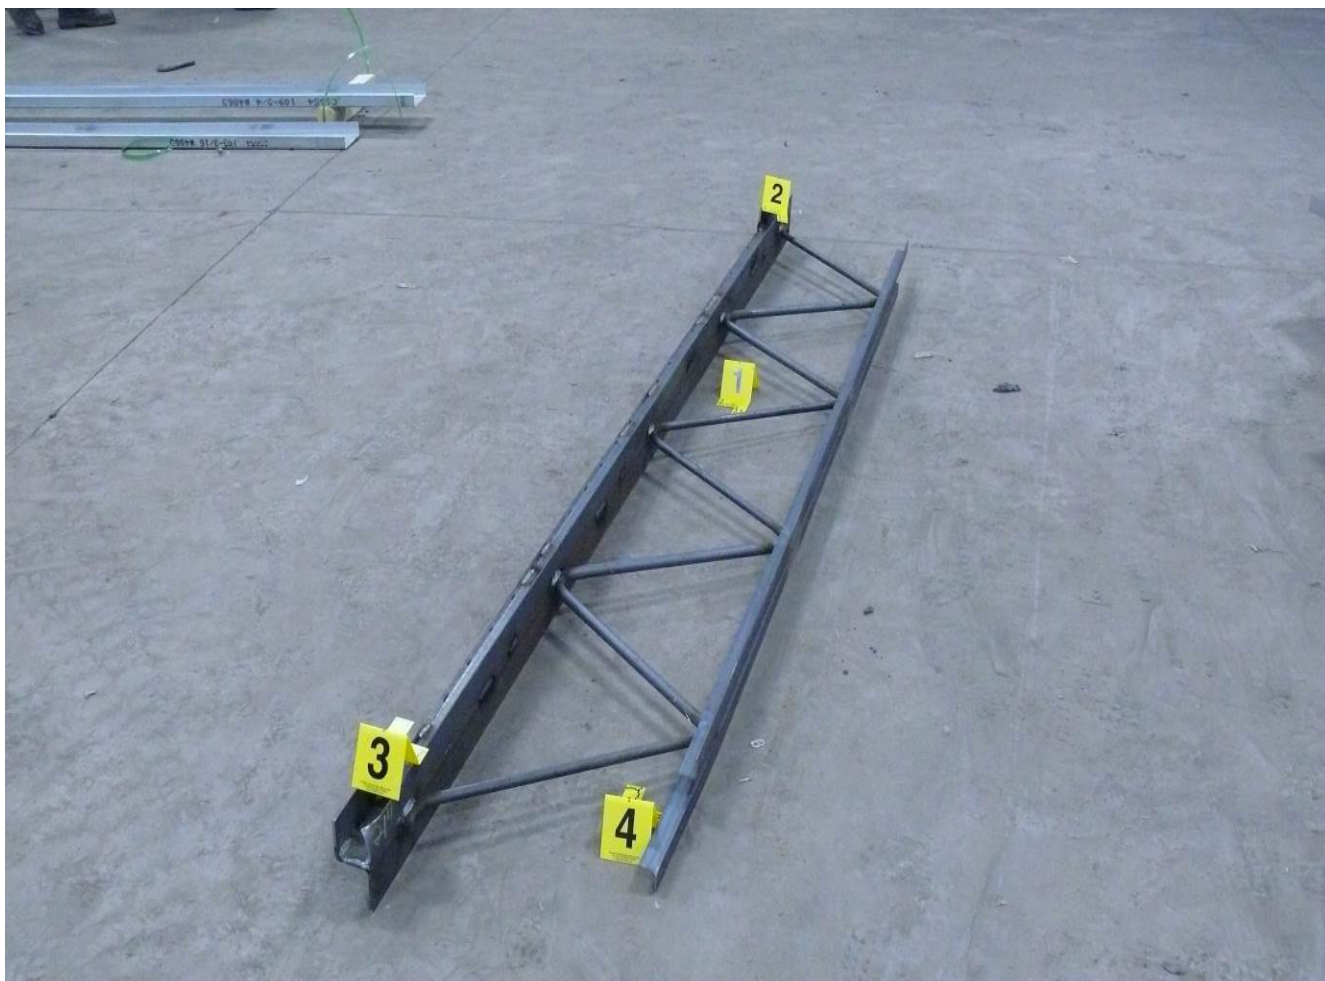
La poutrelle CJ-214 ci-après nommée la poutrelle, mesure 2,713 m de longueur par 400 mm de largeur. Son poids est de 34,47 kilogrammes (kg). Le centre de gravité est situé au centre de la poutrelle soit : 136,5 cm par 86 mm à partir du haut.

**La poutelle CJ-214**

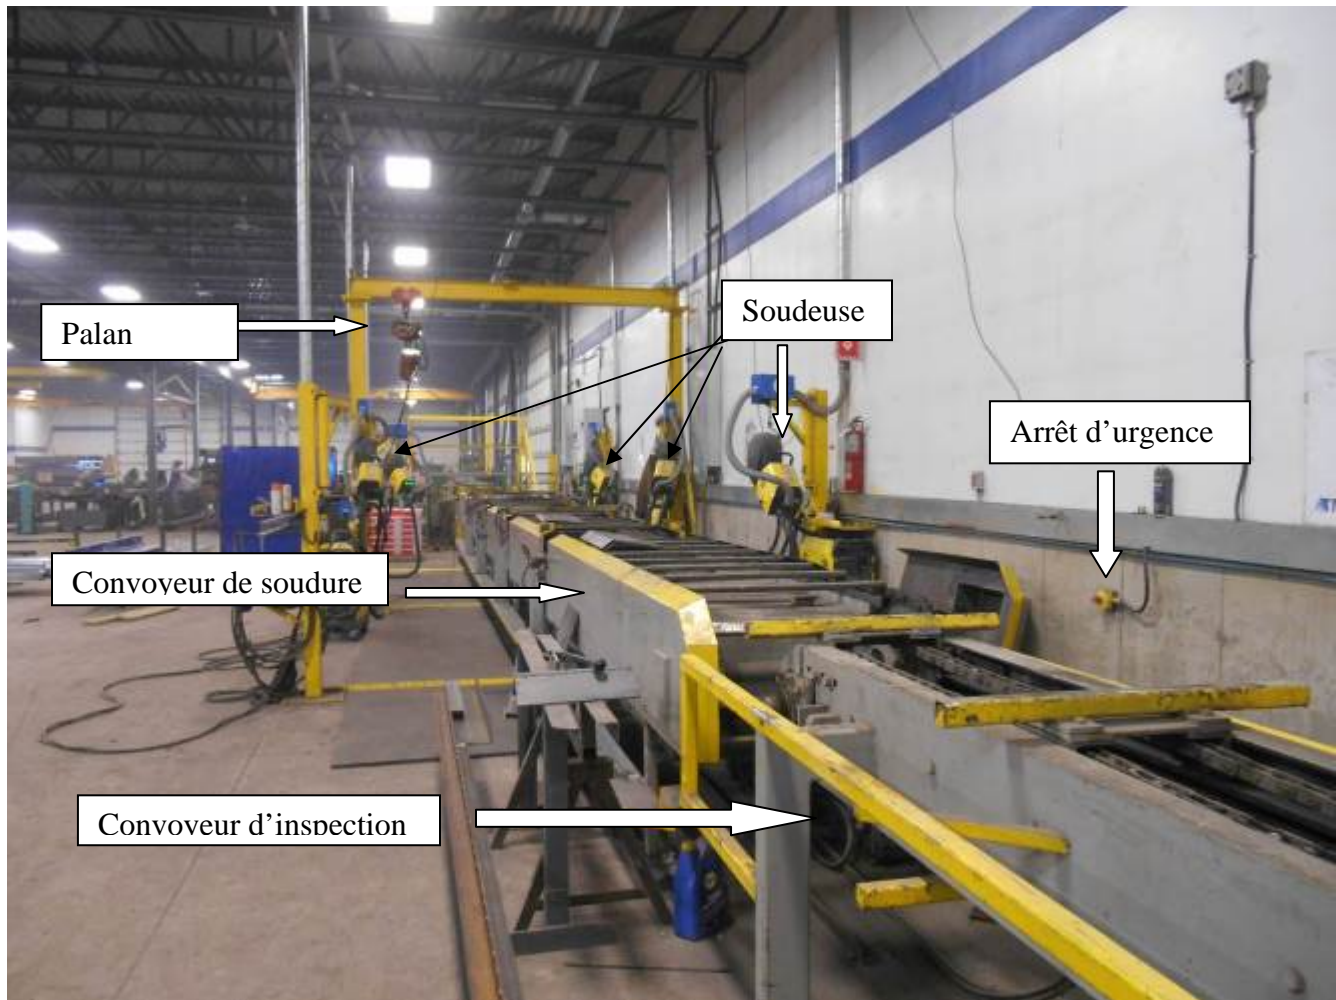
Il s'agit d'une structure métallique fixe d'une hauteur de 3,5 m par rapport au plancher. Le palan électrique de 1,5 tonne (t) est coulissant sur la poutre de suspension. Il est situé à la mi-parcours du convoyeur de soudure. Un câble d'acier longe la poutre de suspension et sert à soutenir le fil de l'alimentation électrique.

**Les convoyeurs de soudure et d'inspection, les postes de soudeurs et le palan.**

La projection de cette poutrelle est ralentie lorsqu'elle frappe le câble d'acier longeant la poutre de suspension du palan électrique. Le palan est situé en plein centre du convoyeur de soudure. La caméra de surveillance nous permet de voir que la poutrelle frappe le câble et termine sa course en frappant la tête du travailleur qui attend debout face à son poste de travail. Il est frappé derrière la tête.

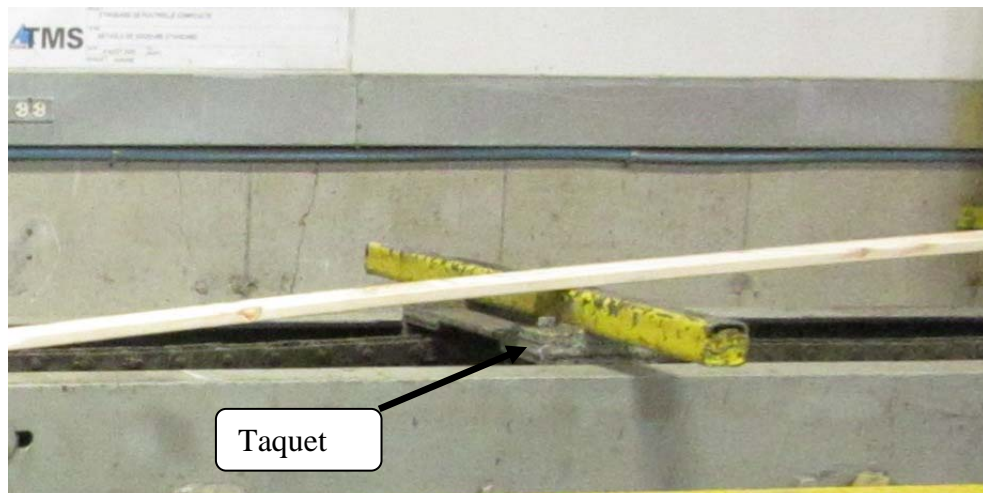
Une poutrelle qui transfère du convoyeur de soudure à celui d'inspection doit être supportée par au moins deux tasseaux, de part et d'autre du centre de gravité pour rester en équilibre horizontal. Ce n'est pas toujours le cas pour les poutrelles de petite dimension particulièrement pour celles qui font moins de 3 m de longueur. Les tasseaux du convoyeur d'inspection sont surélevés par rapport à la chaîne motrice de la hauteur du taquet de 4 cm. On additionne l'épaisseur du tasseau lui-même, 5 cm, les poutrelles sont donc surélevées de 9 cm par rapport au protecteur de chaîne.

### Tasseau du convoyeur d'inspection.

On remarque l'angle de la pièce alors qu'elle n'est soutenue que par un seul tasseau. La poutrelle CJ-214 a son centre de gravité situé à 1,365 m de son extrémité. Dès qu'elle ne touche plus aux tasseaux du convoyeur de soudure, elle est alors supportée que par un seul tasseau, elle tombe sur le protecteur de la chaîne motrice du convoyeur de l'inspection. L'angle donné permet à la gravité terrestre de l'entraîner alors vers l'arrière. Elle glisse alors vers l'arbre du convoyeur de soudure.

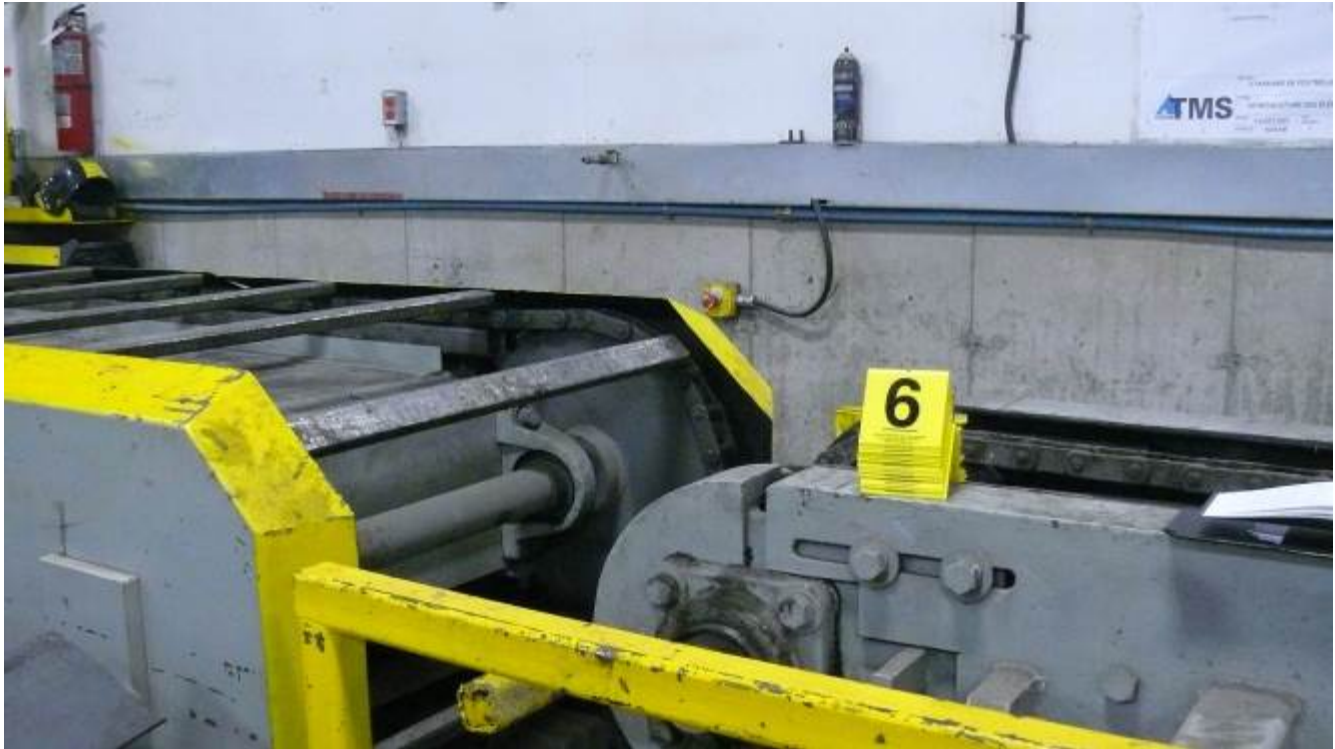
La descente du tasseau suivant sur le convoyeur de soudure simultanément à la remontée du tasseau du convoyeur d'inspection forme une zone de coincement. Le rapport d'expertise interne (Annexe F) indique que l'énergie transmise à la poutrelle pour un temps de contact de 0,15 seconde est de 2238 joules. Cette énergie est suffisante pour propulser la poutrelle à une vitesse de 10,8 m/s sur une distance de plus de 9,4 m avant de toucher le câble d'acier devant la poutre de suspension du palan électrique, à plus de 2,4 m du convoyeur. La poutrelle est ralentie par cet impact mais continue néanmoins son chemin pour frapper le travailleur à la tête.

**La jonction des convoyeurs de soudure et d'inspection.****4.2.6 L'approvisionnement en pièces de rechange**

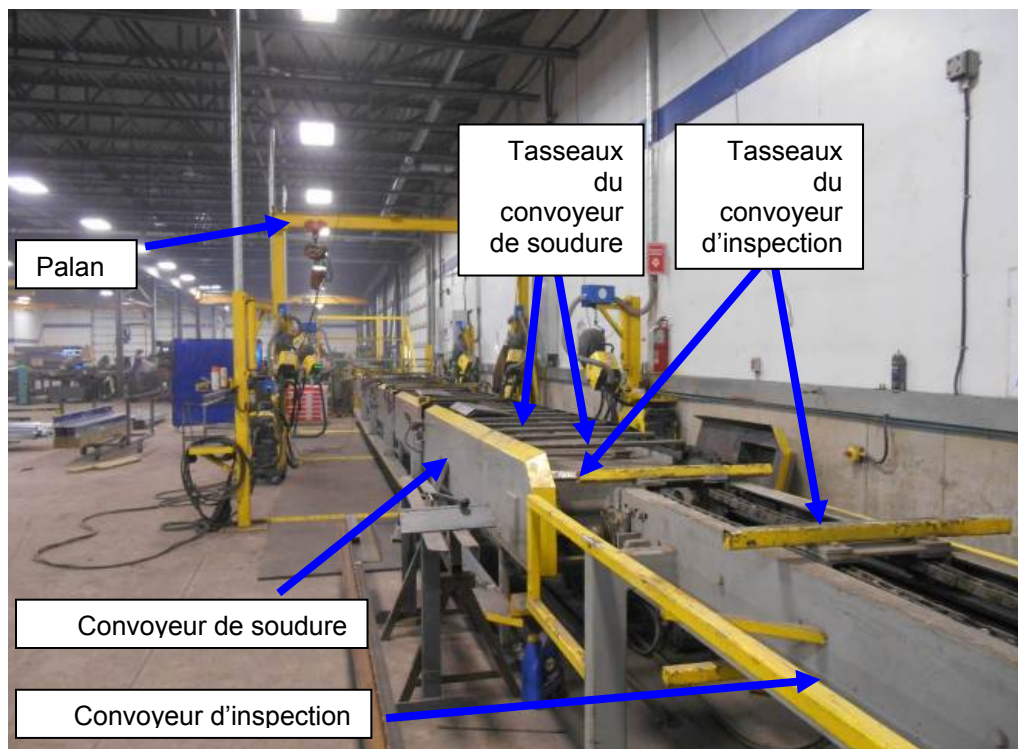
L'accident est survenu sur une ligne de montage de poutrelles de toit. La projection de la poutrelle a été provoquée par un coincement dans la zone de transfert entre deux convoyeurs, soit le convoyeur de soudure, en amont, et le convoyeur d'inspection, en aval (voir photo n° 1).

Photo n° 1 : Convoyeurs et tasseaux  
Source : CNESST

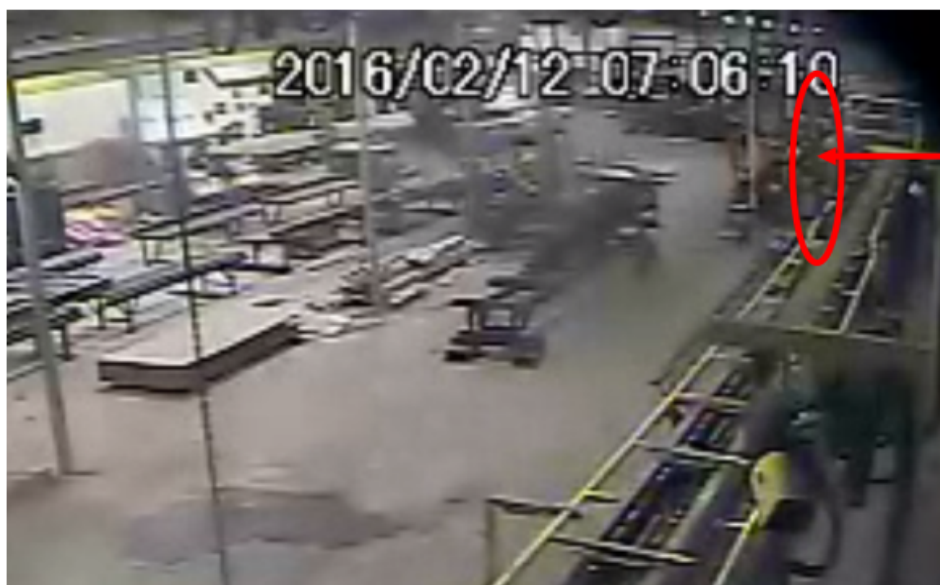
Poutrelle  
projetée à la  
verticale

Photo n° 2 : Extrait vidéo de la caméra de surveillance  
Source : CNESST

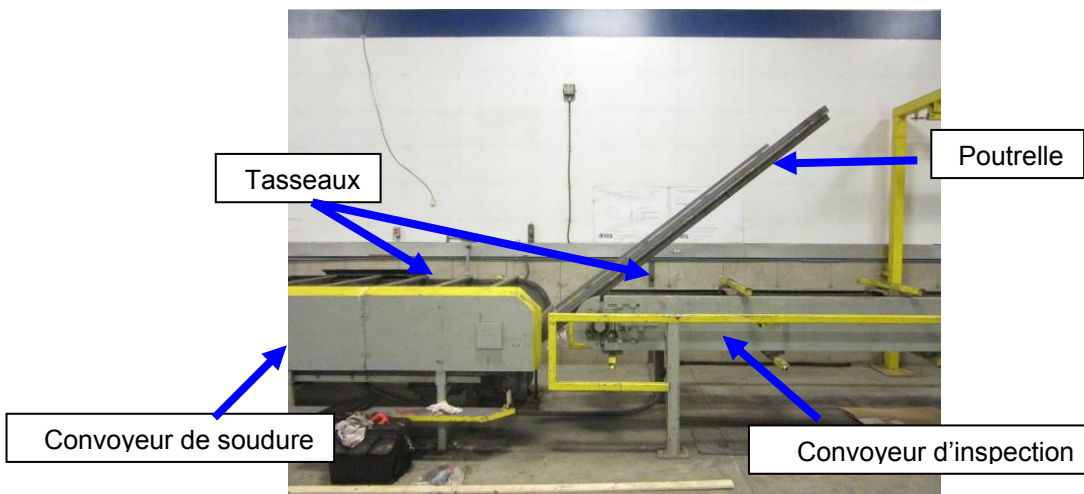
Pendant la simulation, il a été possible de constater qu'une seule configuration permettait le coincement et la projection de la poutrelle (voir photos n° 3 et 4).

Photo n° 3 : Poutrelle en appui sur les tasseaux du convoyeur de soudure et du convoyeur d'inspection

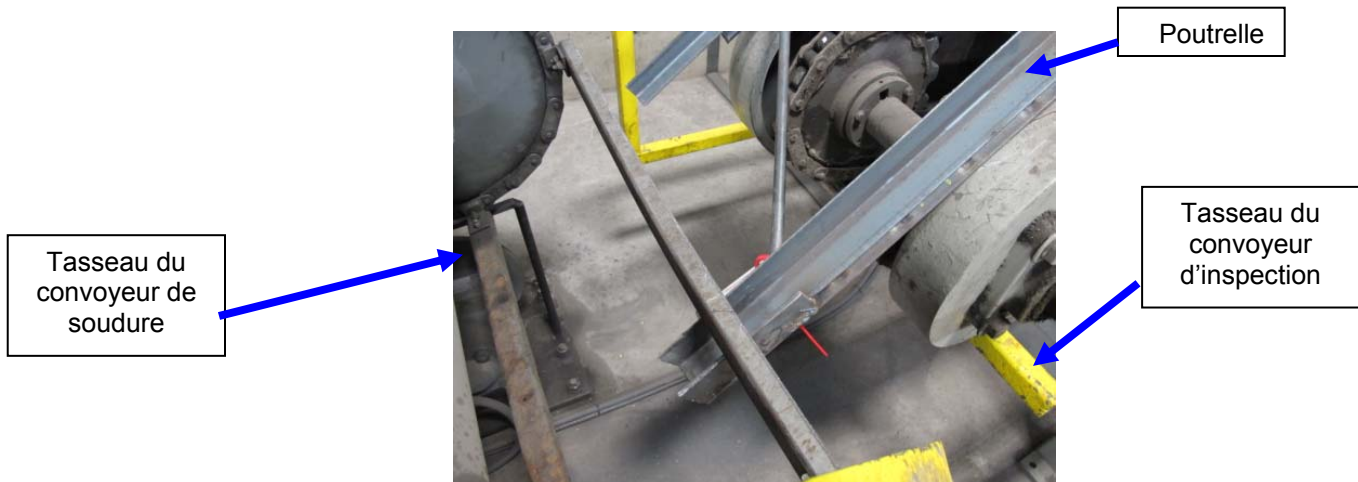
Photo n° 4 : Zone de transfert entre le convoyeur de soudure et le convoyeur d'inspection

Il a été observé que la poutrelle était entraînée dans la zone de transfert lorsqu'elle était appuyée sur un des deux tasseaux du convoyeur d'inspection qui sont séparés par d'une distance de 1,6 mètre. Ceci, en raison de la position intrinsèque du centre de gravité de la poutrelle. Lorsque cette dernière était positionnée selon les autres configurations, c'est-à-dire appuyée sur les tasseaux séparés de 1,2 mètre, elle n'était pas entraînée dans la zone de transfert, mais plutôt remontée à l'horizontale par le tasseau suivant.

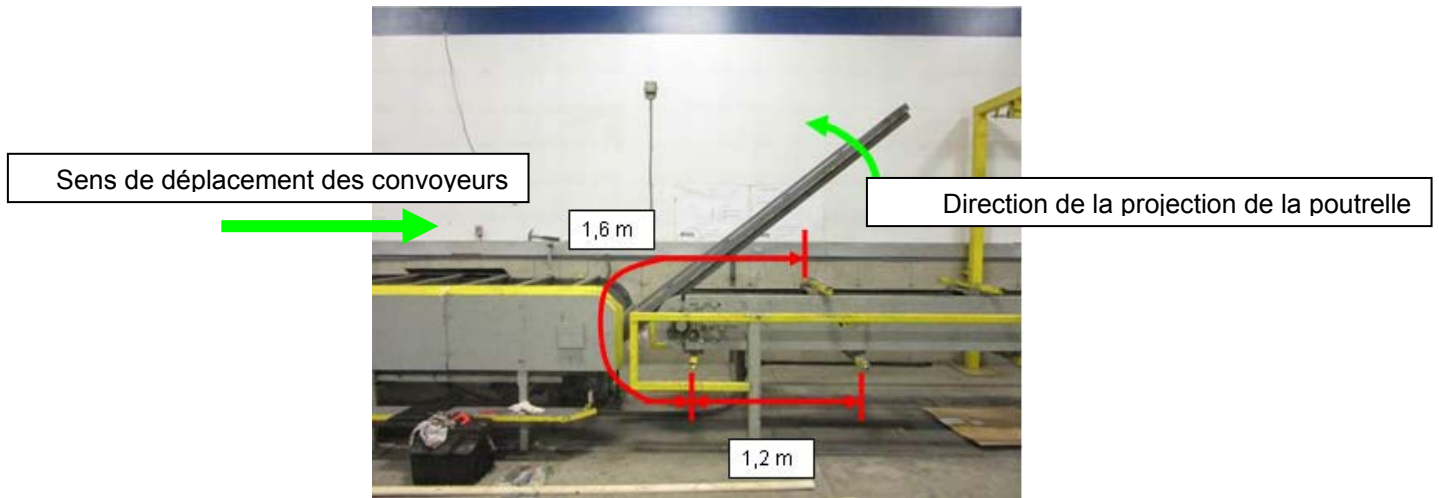
La distance de 1,6 mètre entre les tasseaux est trop grande pour supporter la poutrelle en entier. Dans cette position, seul le devant de la poutrelle est supporté par un tasseau, l'arrière n'étant pas supporté, il retombe dans l'espace entre les deux convoyeurs (voir photos n° 5, 6 et dessin n° 2).

Photo n° 5 : Coincement de la poutelle  
Source : CNESST

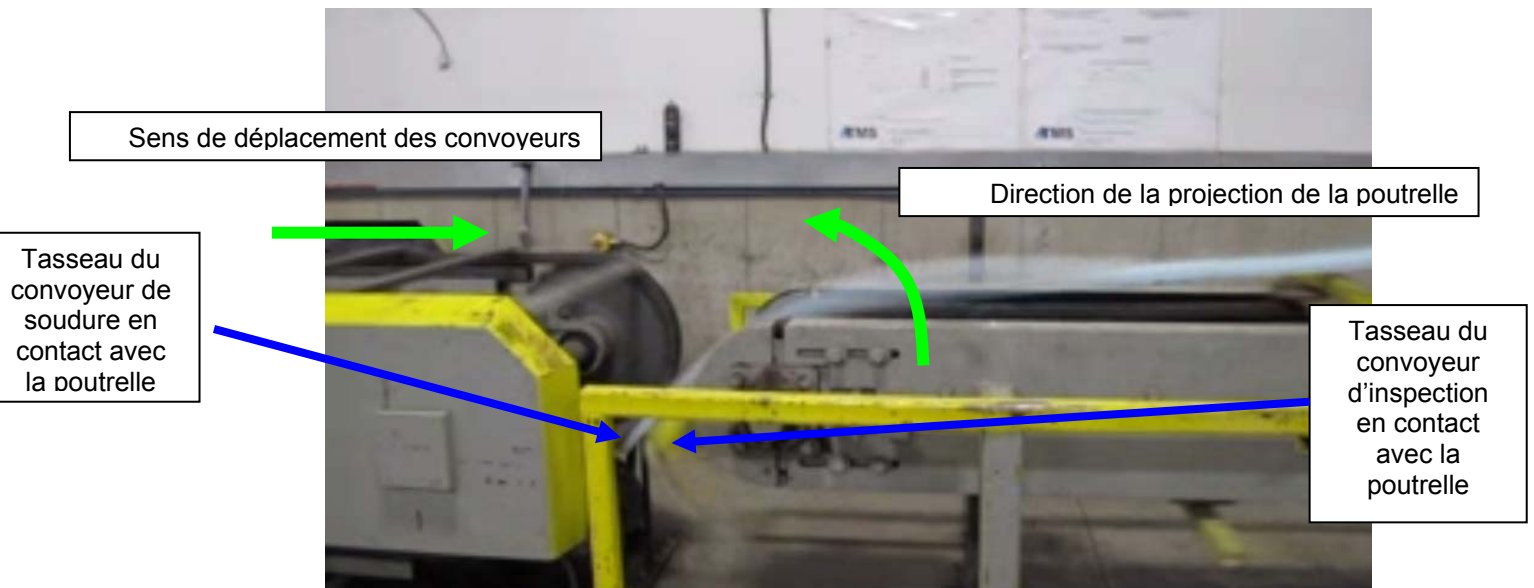
Photo n° 6 : Extrait de la vidéo de simulation de la projection à l'aide d'une poutelle en styromousse  
Source : CNESST

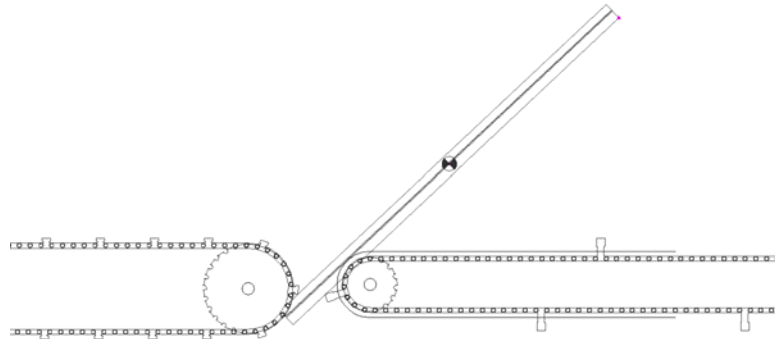
Dessin n° 2 : Poutrelle entraînée par les deux tasseaux

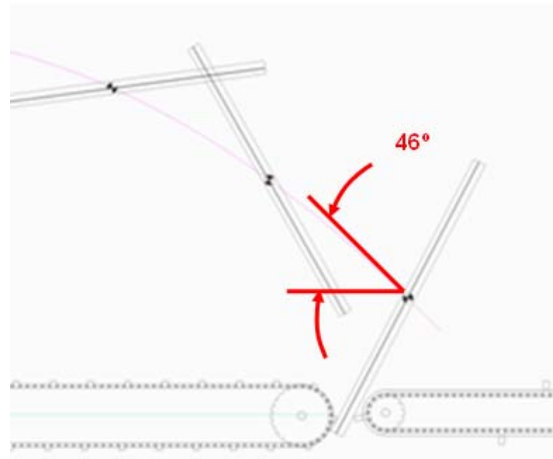
L'angle de départ de la projection est d'environ 46° (voir dessin n° 3). Cet angle a été déterminé par une simulation à l'aide du logiciel Autocad. Un angle plus élevé empêche la poutrelle d'atteindre le palan (situé à une distance de 9,4 mètres en x) et un angle plus faible ne permet pas à la poutrelle de frapper la poutre de suspension du palan (situé à une hauteur de 2,4 mètres en y).

Dessin n° 3 : Angle de départ de la projection

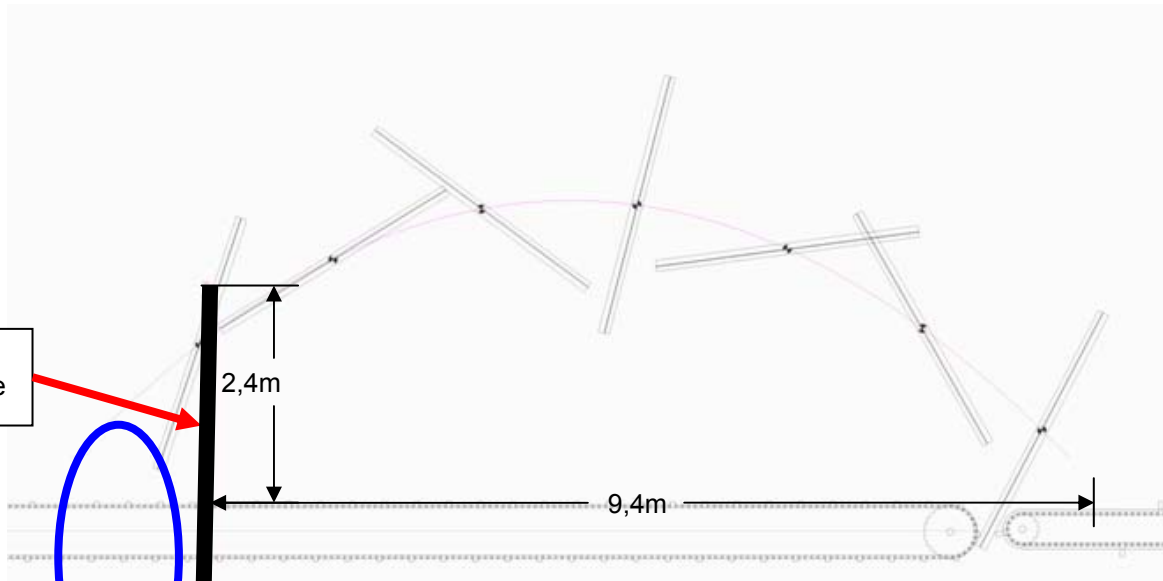
Si on considère le déplacement de la poutrelle comme étant celui d'un projectile, la trajectoire empruntée par le centre de gravité de cette dernière a la forme d'une parabole telle qu'illustrée sur le dessin n° 4. La séquence vidéo montre que la poutrelle a d'abord été projetée par les convoyeurs, puis a frappé la poutre de suspension d'un palan, qui l'a déviée de sa trajectoire, pour terminer sa course en direction du travailleur situé au poste de soudage.

Dessin n° 4 : Trajectoire probable de la poutrelle
