EN004122

RAPPORT D'ENQUÊTE

**Accident mortel survenu au [A]
de l'entreprise Constructions Gérard Dufour inc.
le 31 mars 2016 sur un chantier résidentiel situé
au [...] à Saint-Irénée**

Date du rapport : 12 décembre 2016

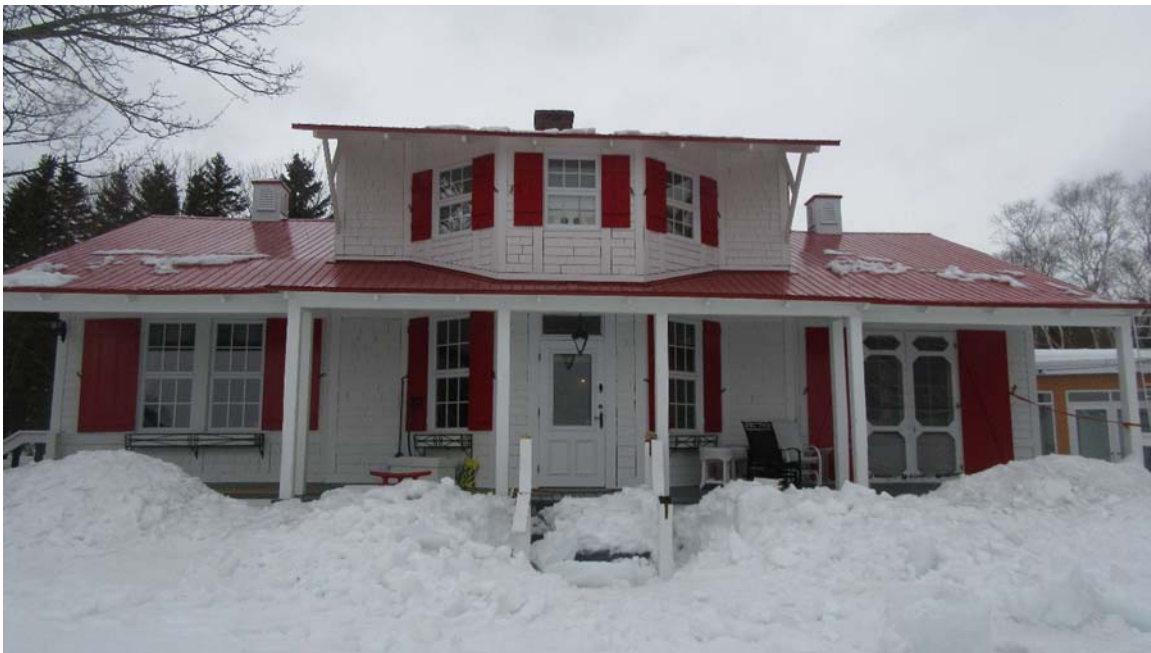
Photo 2 – Façade de la résidence principale
Source CNESST

La résidence principale est une maison à deux étages (voir Photo 2).

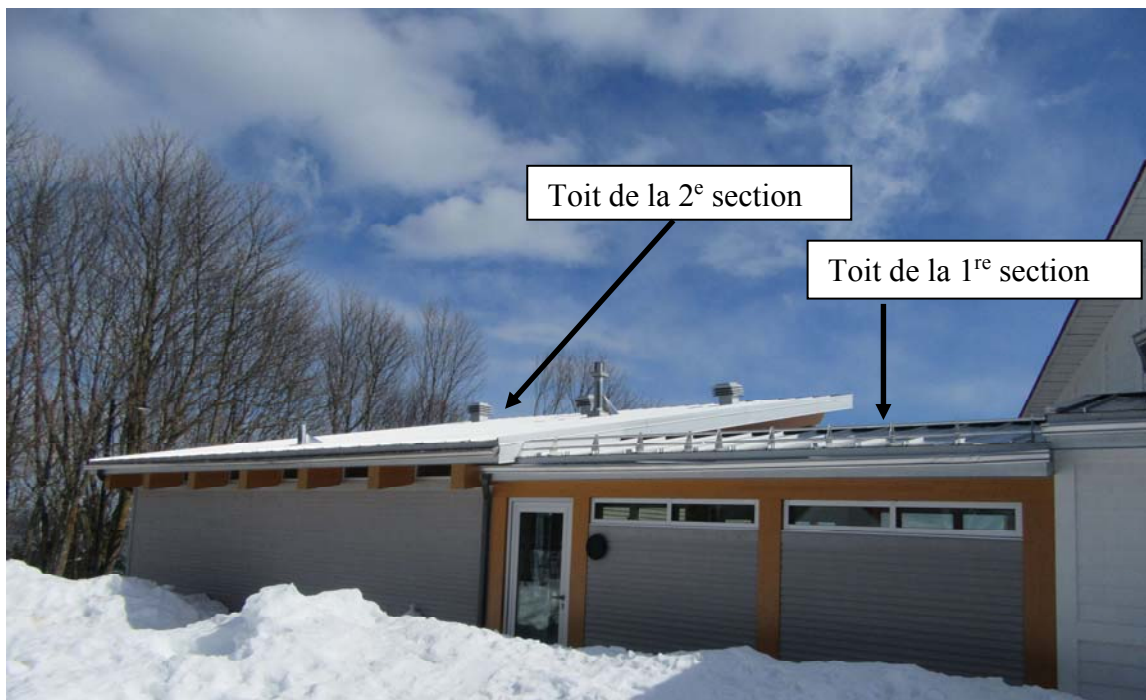
Photo 3 – Vue arrière de l'annexe
Source CNESST

L'annexe de la résidence (voir Photo 3) est construite sur un niveau et comprend deux sections. La première section possède un toit en tôle plat.

La deuxième section mesure 10,6 m de long et 9,8 m de large. Le toit est en tôle et comporte une pente de 11 degrés. Ce toit mesure 10,98 m de long et 10,81 m de large. La hauteur du toit à partir du sol est approximativement de 2,9 m à l'arrière du bâtiment et de 5 m à l'avant (voir Photos 3 et 4).

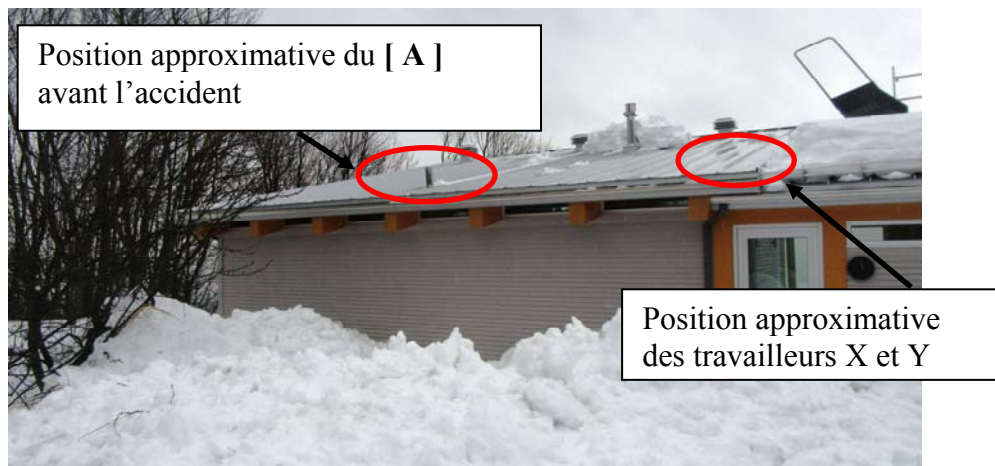
Ils déneigent alors le pourtour des trois prises d'air présentes sur le toit pendant dix à quinze minutes. Par la suite, [A] et le travailleur X se rendent au bas du toit incliné. [A] se positionne au centre du toit, à proximité de l'événement, alors que le travailleur X se situe sur le coin droit du toit en pente à la jonction avec le toit plat (voir Photo 5).

Photo 5 – Position approximative du [A] et des travailleurs avant l'accident

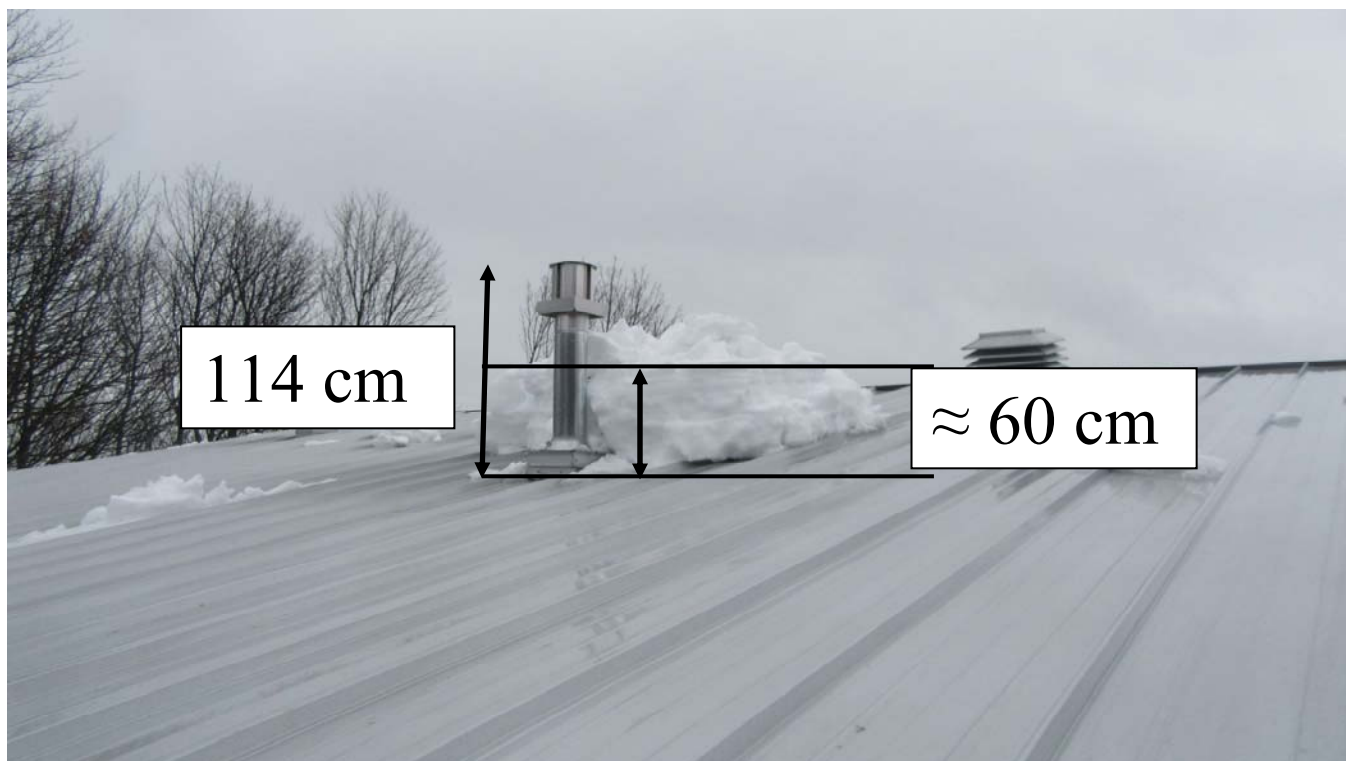
Avant l'accident, l'accumulation de la neige présente sur le toit n'est pas connue avec exactitude. De plus, l'accumulation est variable. À partir de la neige résiduelle sur le toit après l'accident, l'accumulation moyenne de neige sur le toit est estimée à au moins 60 cm avant la survenue de l'accident (voir Photo 6).

Photo 6 – Neige résiduelle sur le toit après l'accident

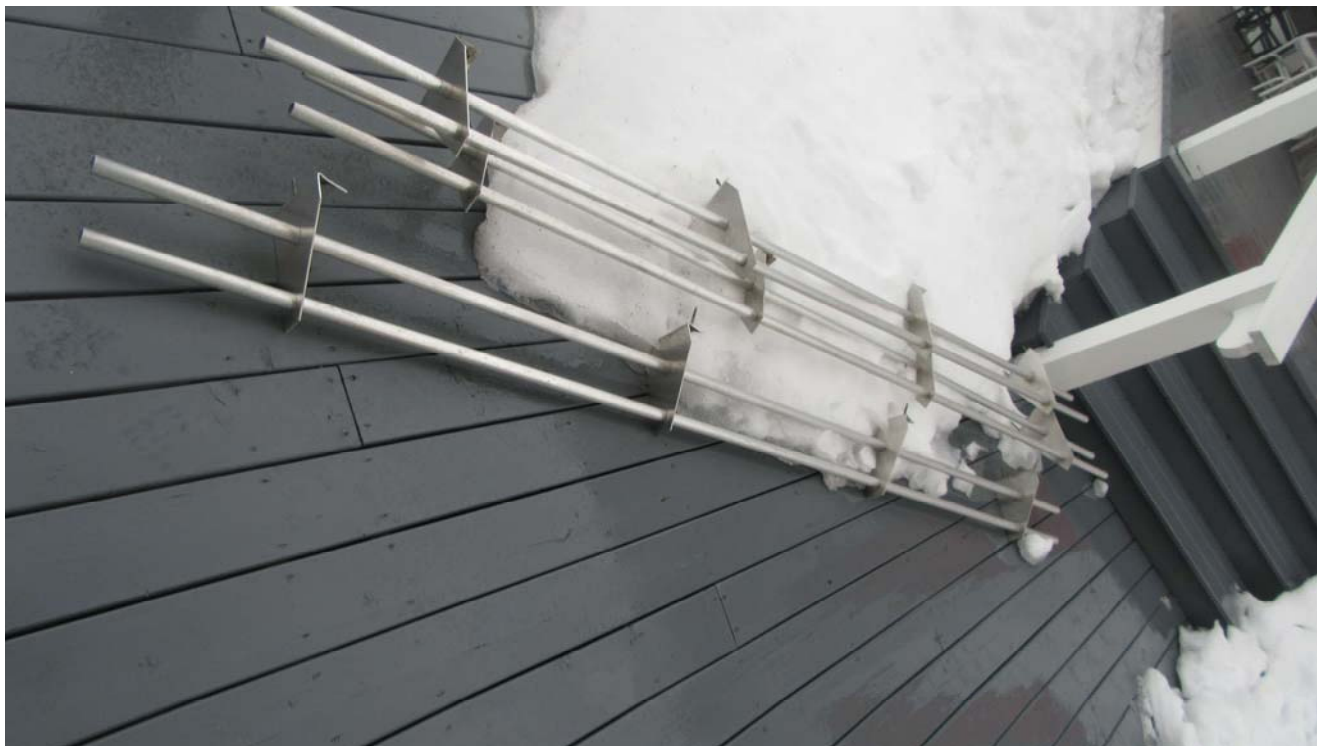
Des garde-neige (voir Photo 7) étaient précédemment installés sur le toit incliné de l'annexe de la résidence. Quelques semaines avant le jour de l'accident, ces garde-neige sont arrachés en raison du glissement de la neige présente sur le toit. Le 31 mars 2016, les travaux effectués par [A] et les deux travailleurs sur le toit incliné résultent des dommages causés par ce glissement de la neige.

Photo 7 – Garde-neige à barreux arrachés du toit incliné
