RAPPORT D'ENQUÊTE

**Accident mortel survenu à un travailleur
de l'entreprise SSP Trans-Porc inc. le 3 juillet 2016
sur le terrain de l'usine « Olymel », située au
155, rue St-Jean-Baptiste Nord à Princeville**

Date du rapport : 21 décembre 2016

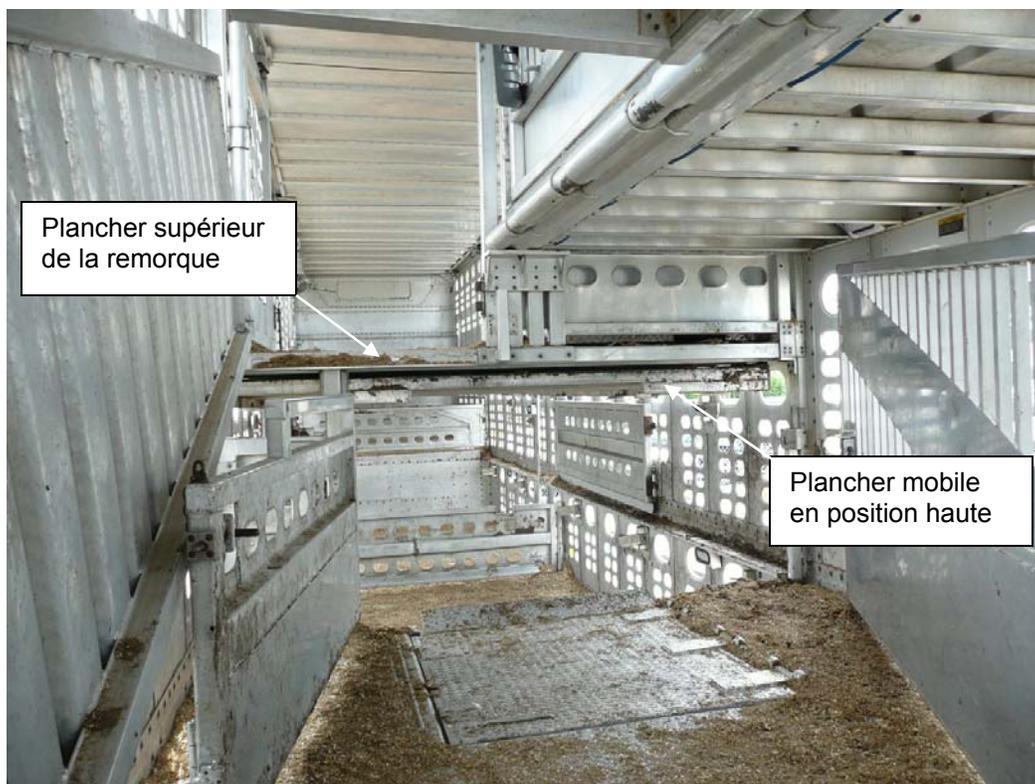
Le matin du 3 juillet 2016, M. [B], [...], procède au déchargement des porcs qui sont dans sa remorque et les dirige à l'intérieur de l'établissement. Vers 10 h 58, le travailleur fait sortir les porcs présents sur le plancher mobile de la remorque. Lorsque les derniers porcs quittent la plateforme, le plancher mobile monte soudainement et rapidement à la position haute. Le travailleur se fait alors coincer entre le plancher mobile et le plancher fixe supérieur (voir photo no 1).

Ce dernier est retrouvé plus tard vers 11 h 05 coincé entre les deux planchers.

Photo no 1 : Lieu de l'accident à l'intérieur de la remorque
(Source : CNESST)

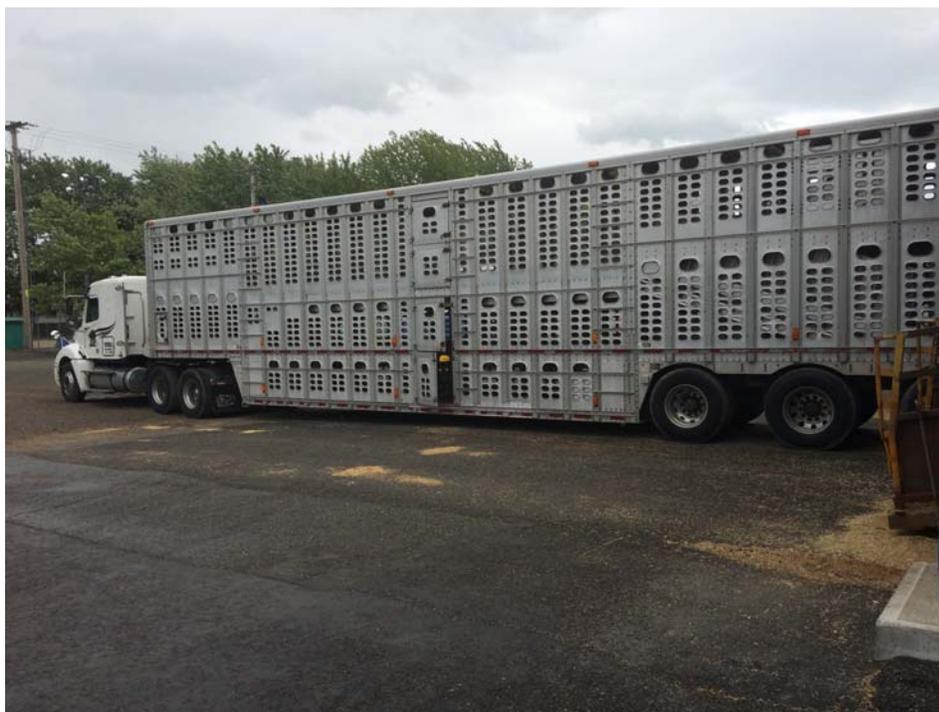
Il s'agit d'une remorque de marque « Wilson » 1996, immatriculée RD9635W, d'une longueur de 16,2 m (53 pi) comportant trois niveaux de plancher à l'intérieur (voir photo no 2).

Photo no 2 : Remorque impliquée dans l'accident
(Source : CNESST)

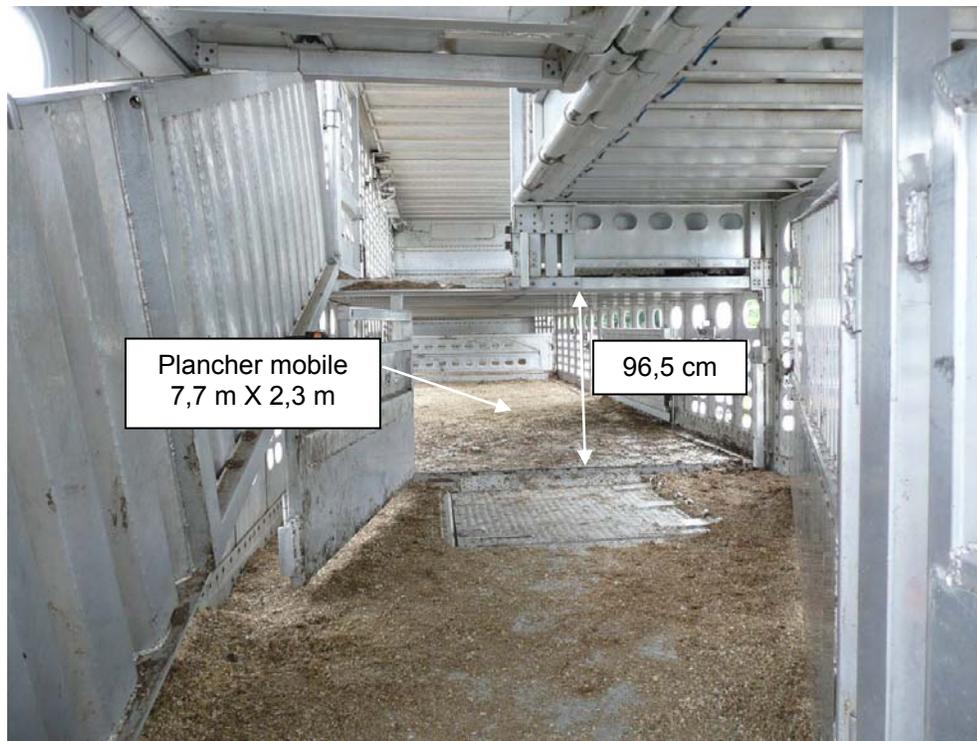
Au deuxième niveau, la section centrale du plancher est mobile. Cette section mesure 7,7 m (25,5 pi) de longueur par 2,3 m (7,6 pi) de largeur. Quatre câbles d'acier inoxydable sont fixés à chaque extrémité et sont reliés à un vérin pneumatique via un jeu de poulies, permettant ainsi le déplacement de la plateforme (montée et descente). La mise sous pression du vérin s'effectue grâce à une ligne d'air branchée au réservoir d'air du système de freinage du camion, d'une capacité maximale de 125 psi.

Photo no 3 : deuxième niveau à l'intérieur de la remorque
(Source : CNESST)

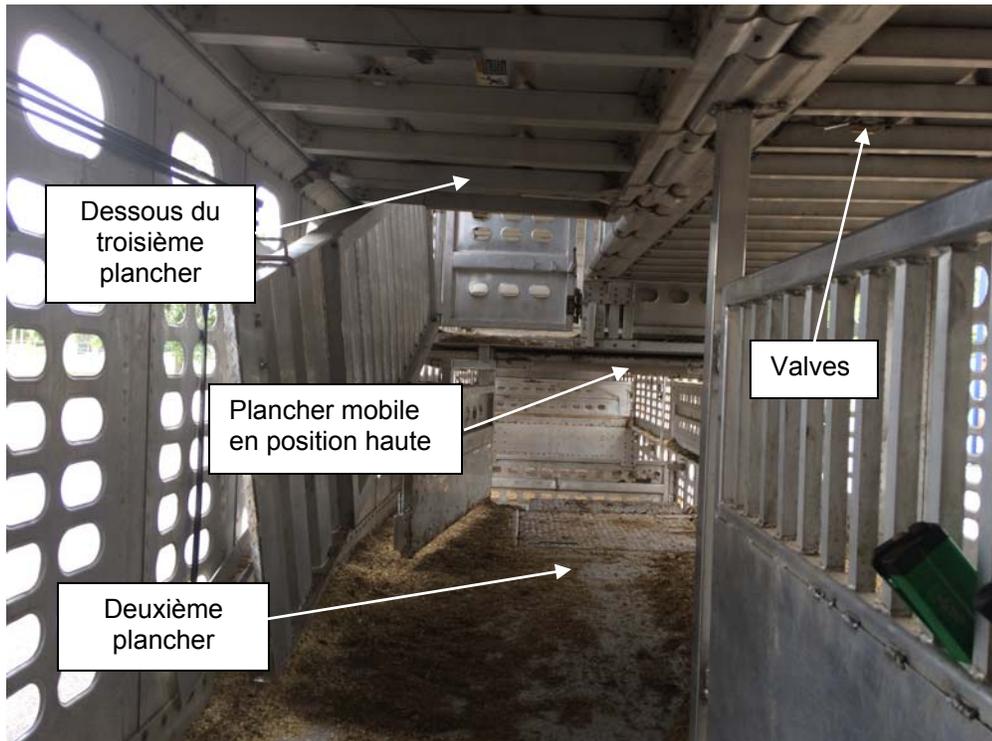
Les deux valves sont positionnées à l'arrière de la remorque sous le troisième plancher à une hauteur approximative de 1,47 m (58 po) de la section fixe du deuxième plancher (voir photos nos 4 et 5).

Photo no 4 : Positionnement des deux valves sous le troisième plancher
(Source : CNESST)

- Les valves sont localisées sous le troisième plancher à une hauteur d'environ 1,47 m du deuxième plancher. Celles-ci sont facilement accessibles. Il est donc possible que la valve d'admission d'air ait été actionnée accidentellement par le travailleur lors du déchargement des porcs ou encore, par un porc en se grimpant les uns sur les autres et ainsi, provoquer une montée en pression du vérin.

À titre d'exemple, la valve de purge aurait dû, comme mesure préventive, être en position ouverte et cadenassée afin qu'elle ne puisse se refermer et que le vérin ne puisse se pressuriser et ainsi, éviter tout déplacement en montée du plancher pendant toute la durée de l'intervention, tel que spécifié à l'article 188.2 du RSST.

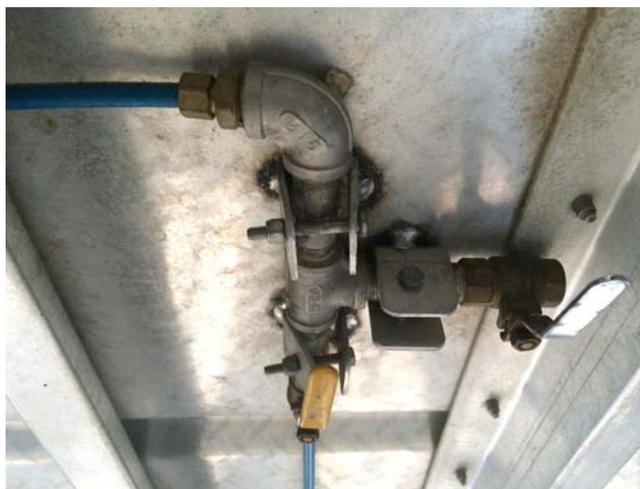
Photo no 5 : Plan rapproché des valves
(Source : CNESST)

- Il est aussi possible que la valve d'admission d'air ait tout simplement été mal fermée. Celle-ci laisse alors passer un peu d'air et met lentement sous pression le vérin jusqu'à une pression de plus de 80 psi ;

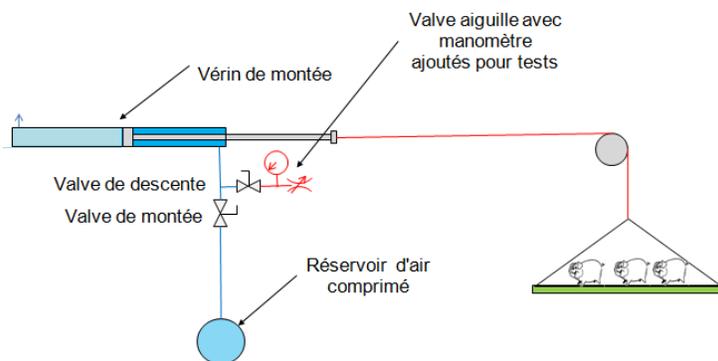
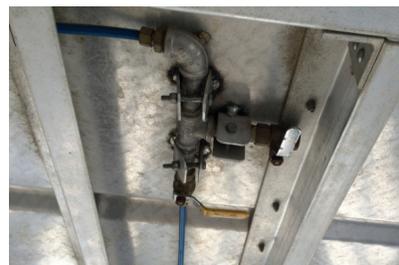
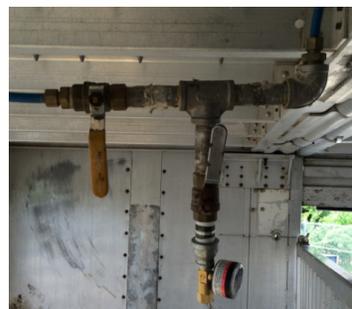
Afin de pouvoir évaluer les forces nécessaires pour le mouvement du plancher mobile, nous avons installé un manomètre de pression d'air ainsi qu'une nouvelle valve aiguille de fermeture (Valve de purge) du réseau. Voir croquis et photos ci-dessous.

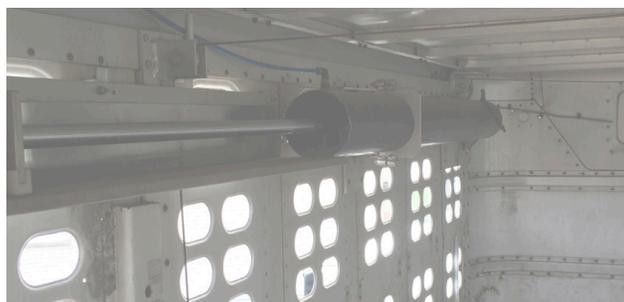
- Le mouvement rapide de montée du plancher mobile s'explique parce que la partie rétractée d'environ 81,3 cm (32 po) du vérin était déjà pressurisée à plus de 80 psi et que les trois derniers porcs présents sur le plancher mobile qui l'empêchaient de lever ont quitté le plancher en moins de deux secondes.

Vérin de montée du plancher mobile
