EN004125

RAPPORT D'ENQUÊTE

**Accident survenu à un aide-pêcheur
le 11 mars 2016 à bord du pétonclier *P'tite Baie*,
[...]
au quai de Cap-aux-Meules, aux Îles-de-la-Madeleine**

Date du rapport : Le 23 janvier 2017

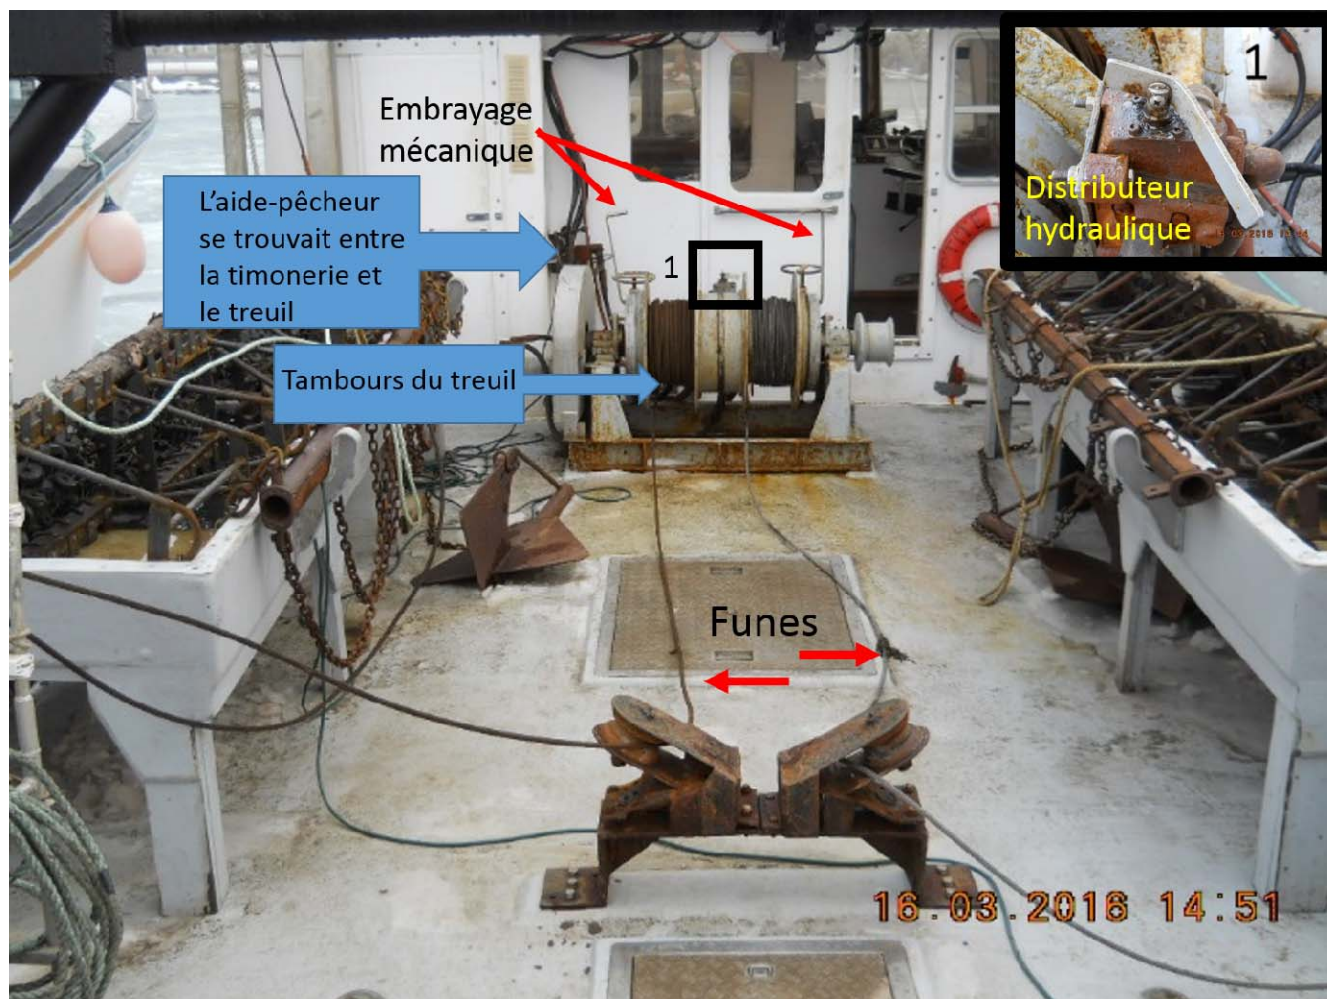
Le 11 mars 2016, le bateau *P'tite Baie* est amarré au quai de Cap-aux-Meules. Vers 13 h 30, alors qu'il se trouve sur le pont du bateau, l'aide-pêcheur enroule la fune sur le treuil à double tambour. Il décide de replacer la fune manuellement sur le tambour gauche du treuil. Pour se faire, il se penche au-dessus du tambour gauche du treuil. L'embrayage mécanique est désengagé, mais le tambour du treuil continue de tourner à vitesse réduite en raison de son énergie résiduelle. Ses vêtements se prennent dans la fune le culbutant vers l'avant du treuil. L'aide-pêcheur enclenche accidentellement l'embrayage lors de sa culbute. Il est entraîné dans le treuil.

Photo 1 – Pont du bateau *P'tite Baie* (Source CNESST)

Le 13 avril 2016, dans le rapport d'intervention RAP1023099, la CNESST interdit l'utilisation du treuil de drague se trouvant sur le pont du pétonclier *P'tite Baie* pour l'enroulement des funes lorsqu'elles sont détendues et déroulées sur un quai ou sur les bobines d'entreposage.

Afin de pouvoir utiliser de nouveau le treuil, l'employeur doit s'assurer que l'organisation du travail, les méthodes, les techniques et les équipements utilisés pour l'enroulement de funes détendues sont sécuritaires.

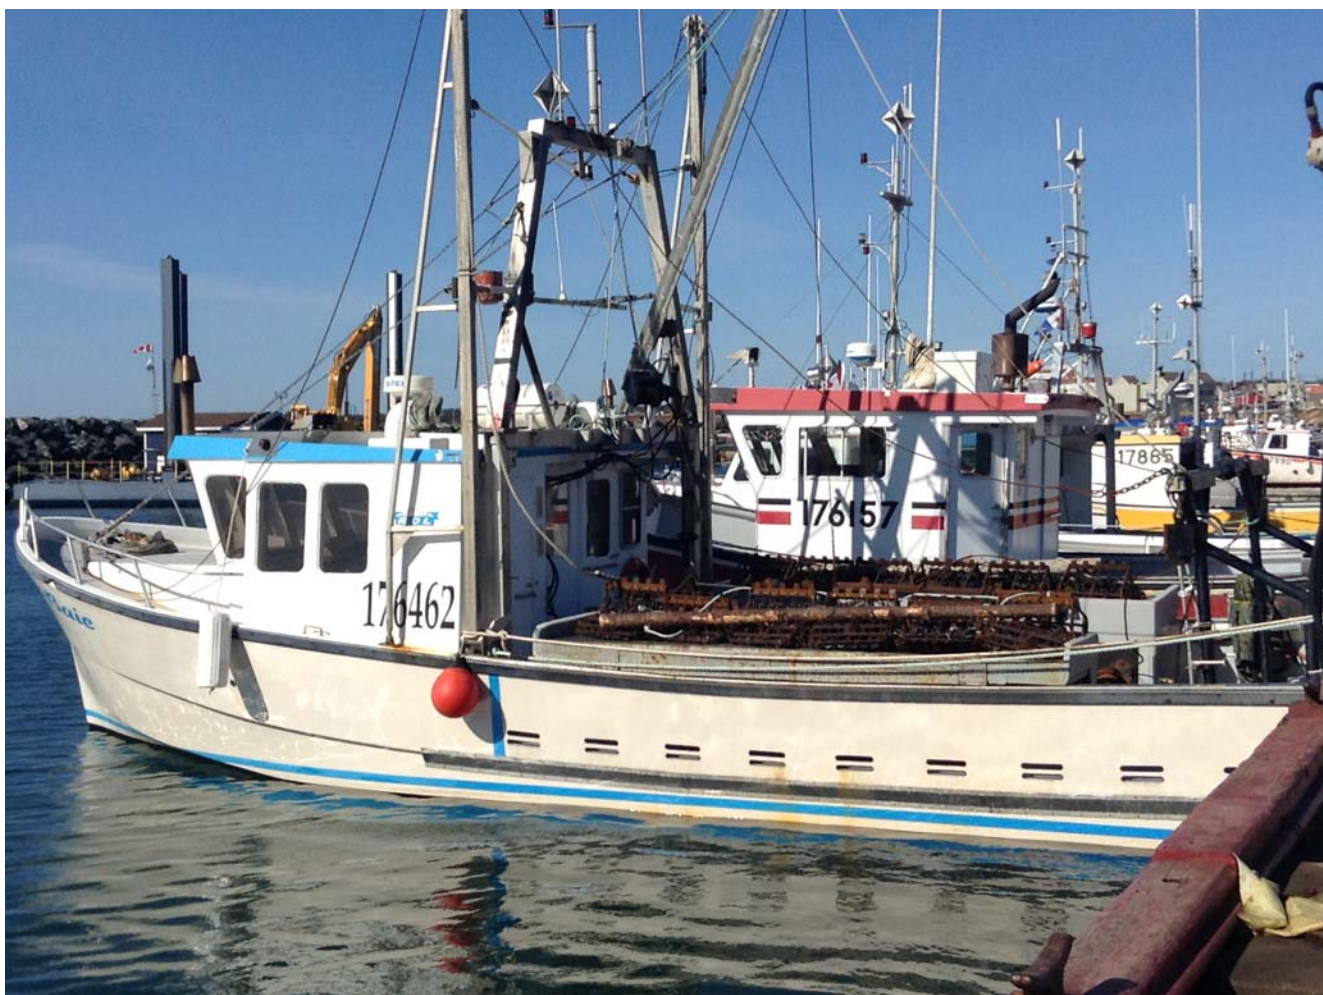
Photo 2 – Le bateau *P'tite Baie*, amarré au quai de Cap-aux-Meules (Source CNESST)

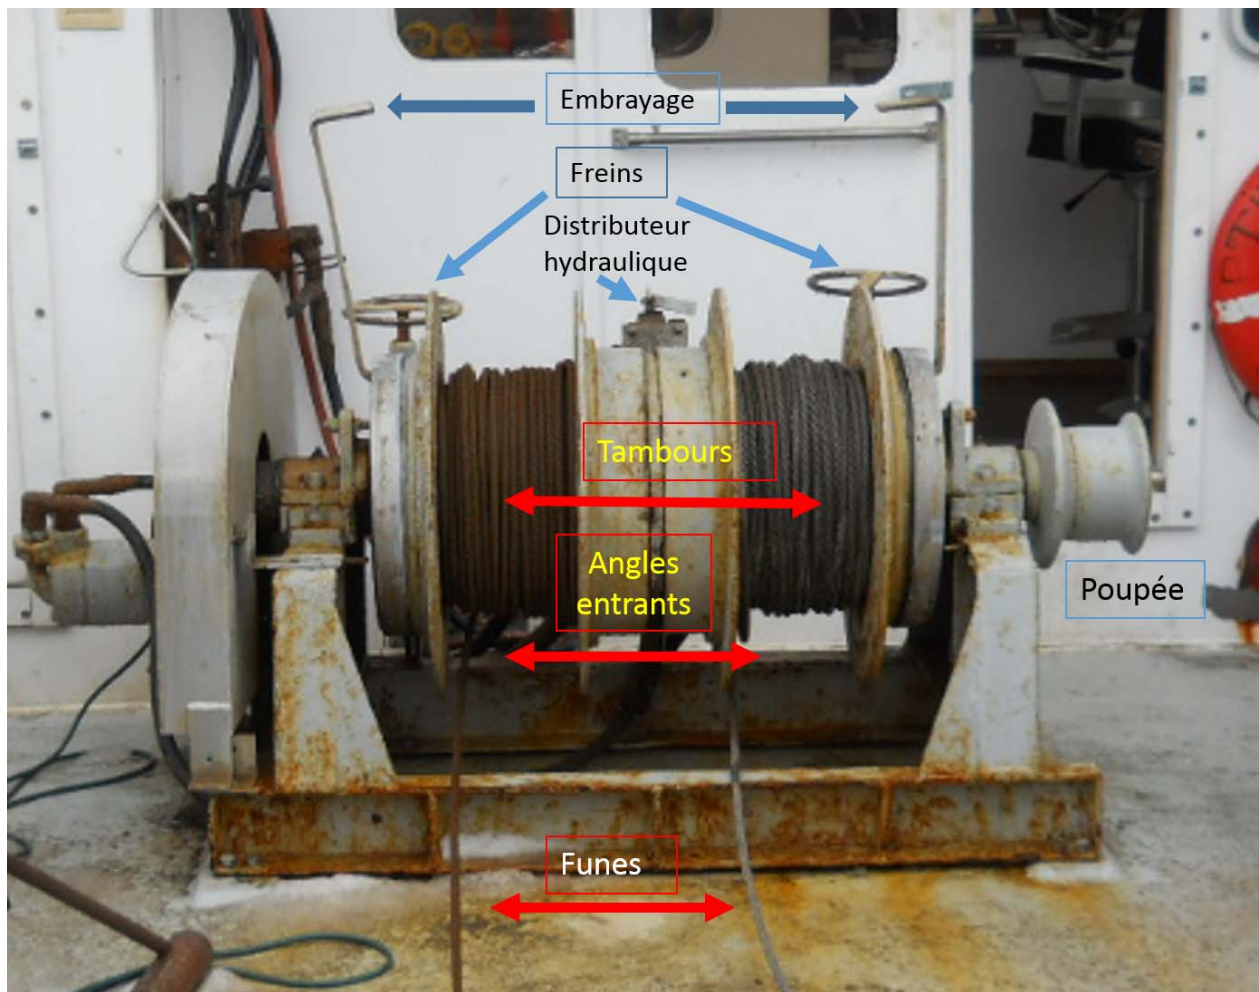
Lors de la journée de la survenance de l'accident, M. [B] est seul sur le pont du bateau *P'tite Baie* jusqu'à ce que son [...] arrive au quai et qu'il monte aussi sur le bateau. Il est placé derrière le treuil à double tambour. Les commandes du treuil sont situées entre le treuil et la timonerie (voir Photo 3).

Photo 3 – Treuil du bateau *P'tite Baie* (Source CNESST)

Le treuil à double tambour et ses composantes (tambours, poupées, funes, etc.) comportent des zones dangereuses libres d'accès.

Le treuil à double tambour et ses composantes (tambours, poupées, funes, etc.) comportent des zones dangereuses libres de protecteurs et de dispositifs de protection. Au moment où il est aux commandes du treuil, l'aide-pêcheur a accès aux zones dangereuses de la machine en fonction. Par le fait même, l'aide-pêcheur est exposé à un danger d'entraînement et de coincement.

Selon les informations recueillies, le treuil à double tambour était installé sur le précédent bateau de l'employeur. Lors de l'acquisition du bateau *P'tite Baie*, le treuil a été transféré et installé dans sa configuration actuelle. En raison du fait que le treuil est à double tambour, il ne peut alors qu'être installé au centre du pont de pêche. En conséquence, lorsqu'ils sont sur le pont, le pêcheur et les aides-pêcheurs sont exposés aux angles rentrants du treuil pouvant causer des blessures.

Le 13 avril 2016, dans le rapport d'intervention RAP1023099, la CNESST interdit l'utilisation du treuil de drague se trouvant sur le pont du pétonclier *P'tite Baie* pour l'enroulement des funes lorsqu'elles sont détendues et déroulées sur un quai ou sur les bobines d'entreposage. Afin de pouvoir utiliser de nouveau le treuil, l'employeur doit s'assurer que l'organisation du travail, les méthodes, les techniques et les équipements utilisés pour l'enroulement de funes détendues sont sécuritaires.
