EN004129**RAPPORT D'ENQUÊTE**

**Accident mortel survenu le 6 mai 2016
à un briqueteur-maçon de l'entreprise
Rénovatech J.D.L. inc. sur un chantier résidentiel
au [...], à Québec.**

Direction régionale de la Capitale-Nationale

Date du rapport : 13 février 2017

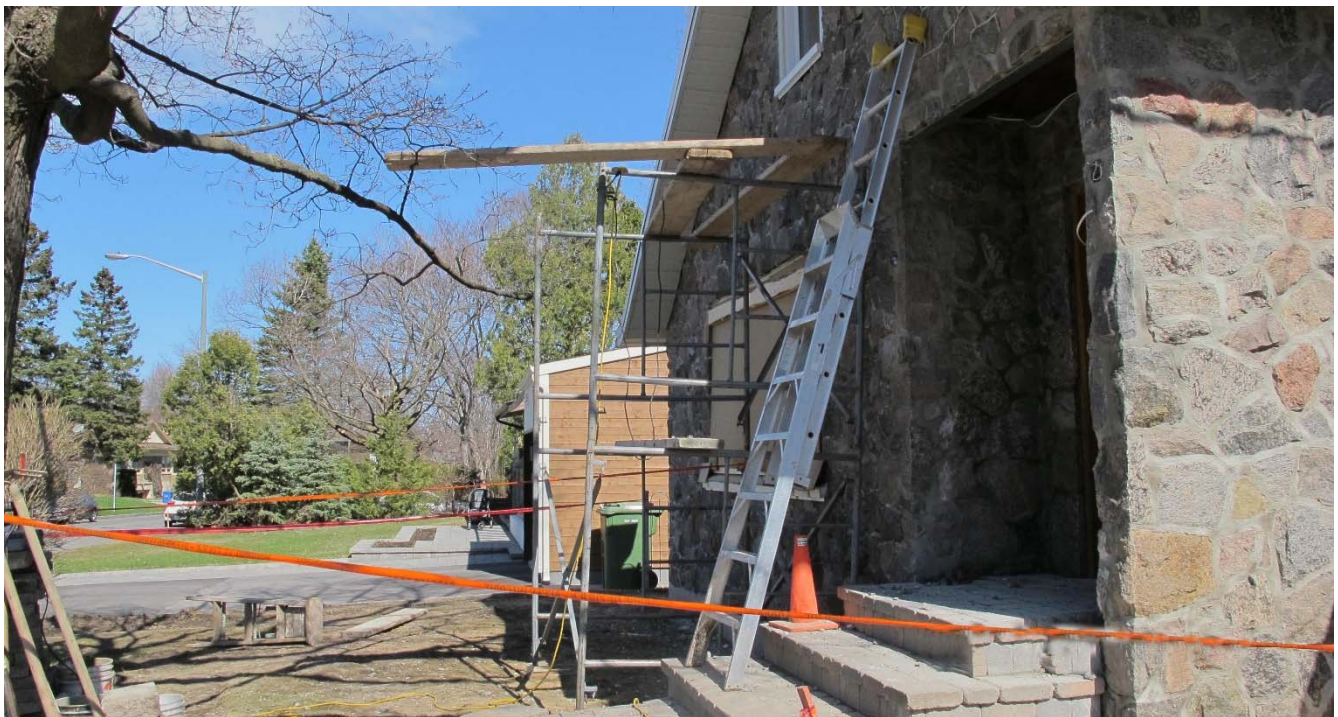
Le 6 mai 2016 vers 13 h 27, sur un chantier de construction résidentiel, un briqueteur-maçon effectue des travaux de maçonnerie sur la façade d'une résidence située au [...], à Québec. Alors qu'il est au sommet de l'échafaudage d'une hauteur de 3,1 m, le briqueteur-maçon chute sur l'escalier de béton situé à la base de l'échafaudage.

Photo 1 : Lieu de l'accident
(Source : CNESST)

À la suite de l'accident, le 6 mai 2016, la CNESST interdit de façon permanente l'utilisation de l'échafaudage et des trois madriers en façade du bâtiment (RAP1021253). Des avis de correction liés aux échafaudages et aux risques de chute sont également émis et consignés au même rapport.

Suivant cette décision, une nouvelle installation d'échafaudage conforme au Code de sécurité pour les travaux de construction est érigée en façade de la résidence par un sous-traitant spécialisé en maçonnerie. Le 18 mai 2016, la conformité de cette installation est vérifiée par la CNESST (RAP1022199).

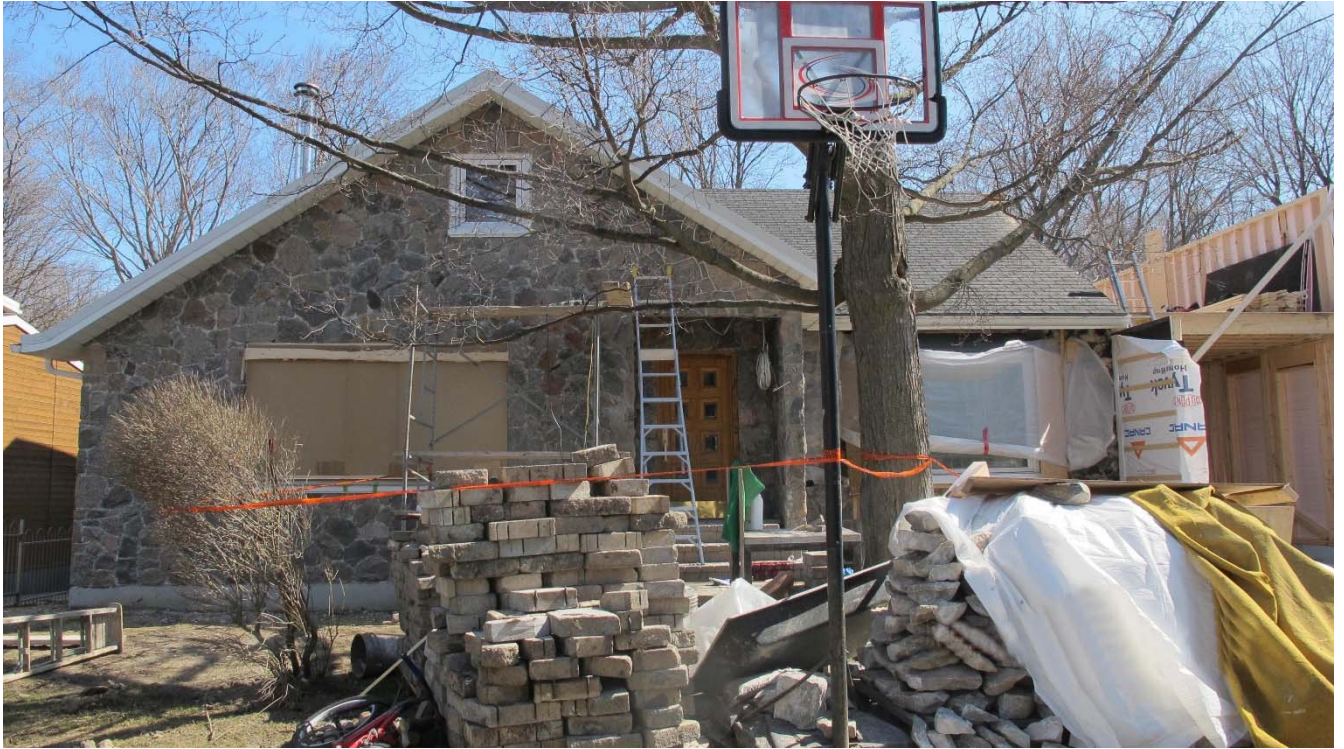
façade sont refaits à neuf pour des besoins esthétiques. Pour ce faire, le briqueteur-maçon retire le mortier blanc dans les joints à l'aide d'un marteau-piqueur électrique. Ensuite, il applique un nouveau mortier gris pour sceller les pierres entre elles. Les travaux à moins de 3 m s'effectuent à l'aide d'un escabeau, alors que plus haut, les travaux sont effectués à partir d'un échafaudage.

Photo 3 : Travaux de maçonnerie
(Source : CNESST)

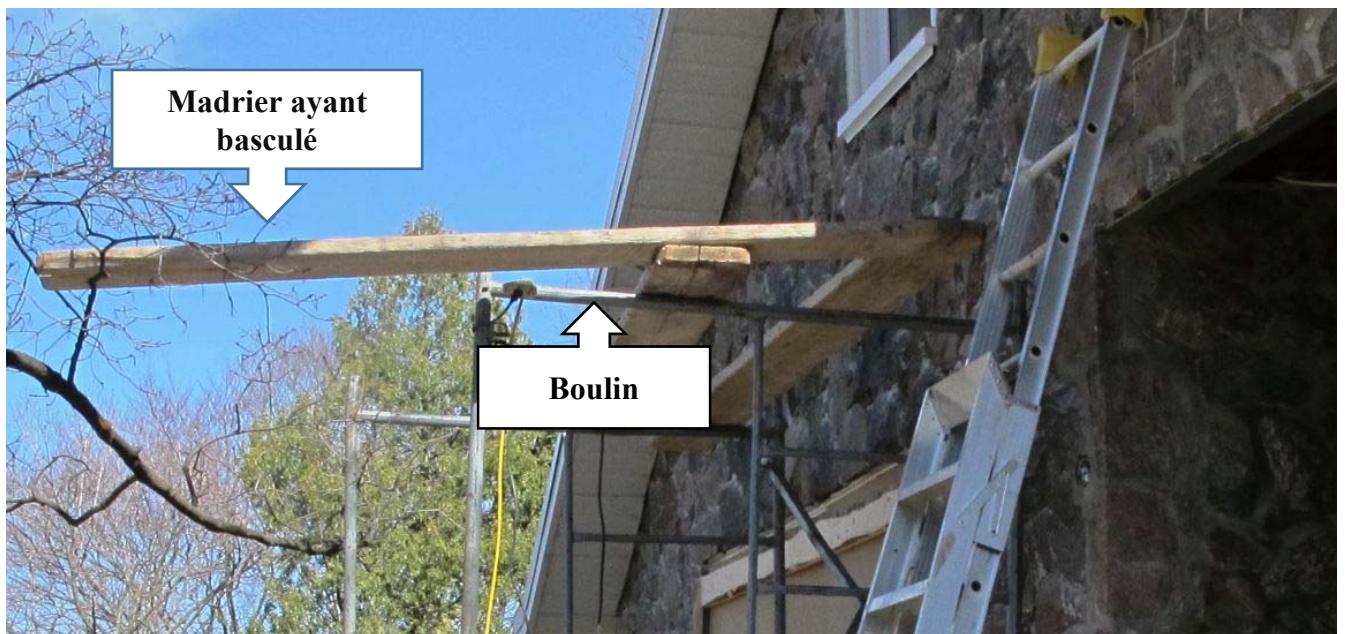
L'échafaudage utilisé par le briqueteur-maçon a été installé par ce dernier et l'équipement (cadres et madriers) lui appartient. L'échafaudage, composé de deux sections, a une hauteur totale de 3,1 m. Une section de cet échafaudage a une largeur de 1,83 m ainsi qu'une profondeur et une hauteur de 1,52 m. L'échafaudage est nivelé à l'aide de rebuts de construction. La distance entre le boulin, traverse de l'échafaudage supportant les madriers, et l'échelle d'accès est de 45 cm. L'échafaudage est installé à gauche d'un escalier en interblock et l'échelle d'accès repose sur la deuxième marche de l'escalier. Le plancher de travail est composé de trois madriers d'une longueur moyenne de 2,4 m. Ces madriers peuvent basculer ou glisser de l'échafaudage.

Photo 4 : Disposition des madriers après la chute
(Source : CNESST)

Donc, lorsque le briqueteur-maçon pose le pied sur la partie en porte-à-faux d'un madrier du plancher de travail et transfère son poids vers l'échelle d'accès pour descendre, ce madrier bascule et pivote. Le briqueteur-maçon perd alors l'équilibre et chute au sol sur l'escalier d'interblock, situé à la base de l'échafaudage.

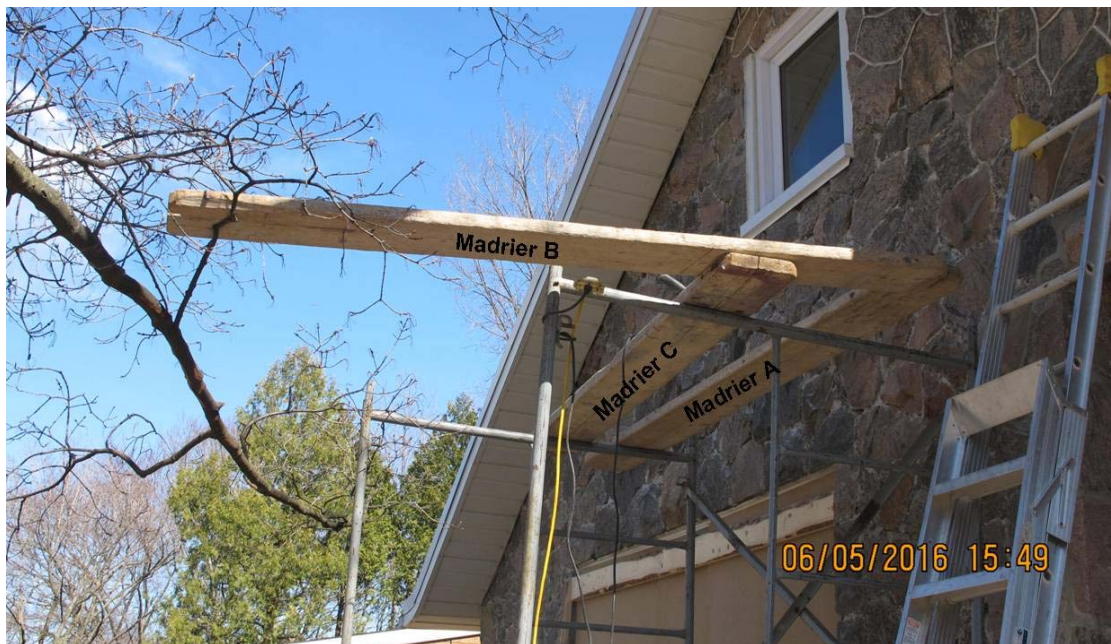
Au moment de la chute du travailleur, le madrier B, au centre, sur lequel se trouvait le travailleur, a pivoté par rapport à horizontal et son extrémité gauche s'est retrouvée dans l'arbre (voir photo no1).

Photo no1 : Plancher de travail installé sur l'échafaudage (source CNESST)

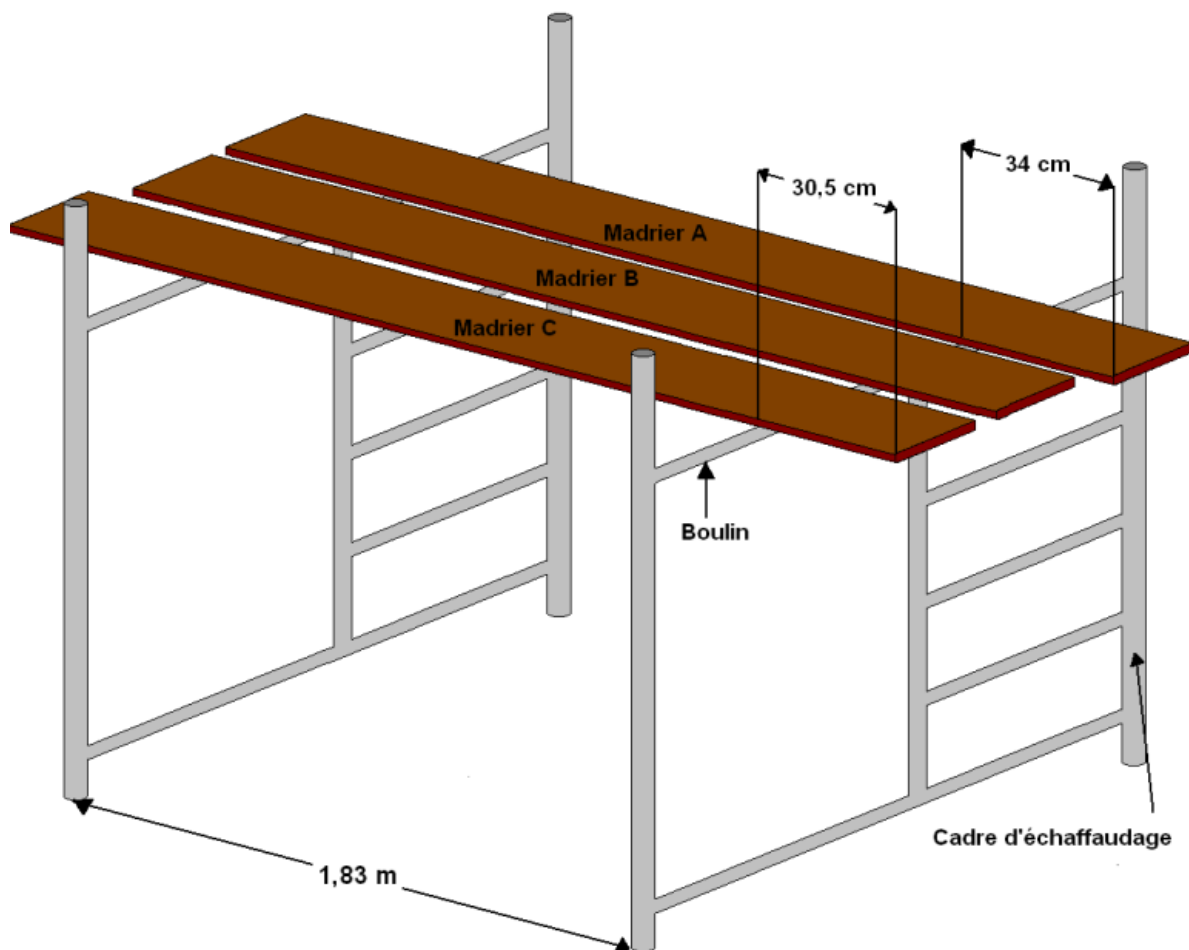
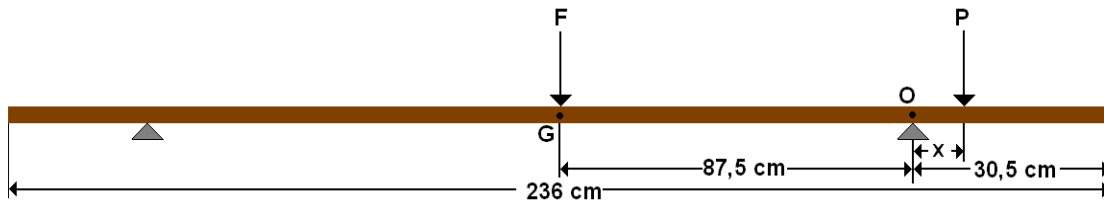
- La masse du madrier B est répartie sur toute sa longueur et son épaisseur (même si une des extrémités est fendue);
- Étant donné la longueur du madrier B, la longueur du porte-à-faux est estimée 30,5 cm, soit une longueur équivalente au madrier C;
- Le poids du travailleur est considéré comme étant une charge concentrée;
- Selon les règles de l'art pour exécuter des travaux à l'aide d'un échafaudage, les madriers sont placés côte à côte de façon à former un plancher uniforme, le madrier C s'étant déplacé lors du basculement du madrier B (voir dessin no1).

Dessin no1 : Disposition des madriers sur l'échafaudage avant l'accident

Afin de faire basculer le madrier, le travailleur doit se positionner sur la partie en porte-à-faux à une distance minimale « x » du boulin de l'échafaudage sur lequel est appuyé le madrier, qui agit comme point de pivot. Pour induire un mouvement de rotation au point de pivot, le couple de force généré par le poids du travailleur doit être plus grand que celui généré par le poids du madrier. Selon l'équation de l'équilibre des moments :
