RAPPORT D'ENQUÊTE

**Accident mortel survenu à un travailleur le 6 septembre 2016
de l'entreprise 9207-3436 Québec inc. (Pneus GBM-Amos)
sur une terre agricole située au 9, chemin de l'Église
à Saint-Marc-de-Figuery**

Date du rapport : 13 mars 2017

Examen de la conformité d'une grue à flèche articulée
impliquée dans un accident mortel survenu chez un
client de Pneus GBM

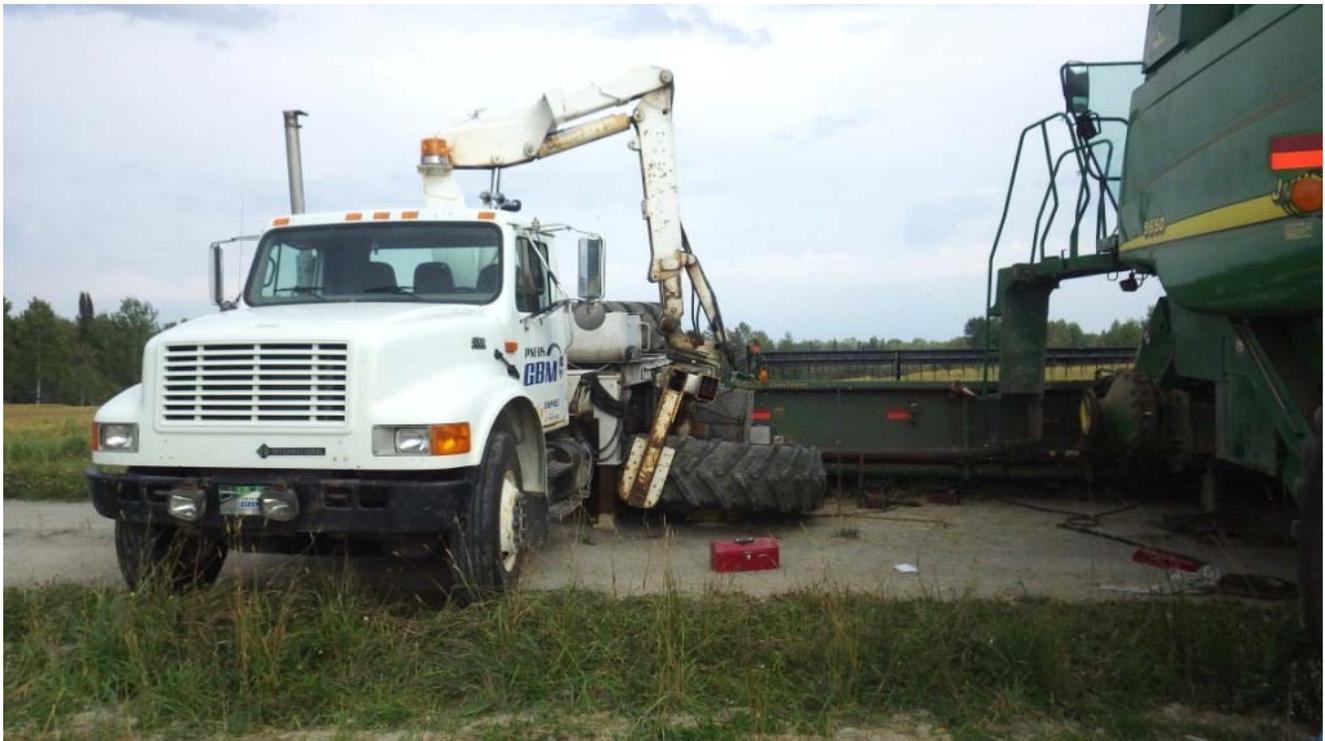
Le travailleur est mortellement écrasé entre le manipulateur qui tient la roue et le poste de commande de la flèche articulée.

Photo n° 1 : Camion-grue à flèche articulée muni d'un manipulateur qui tient la roue de la moissonneuse-batteuse

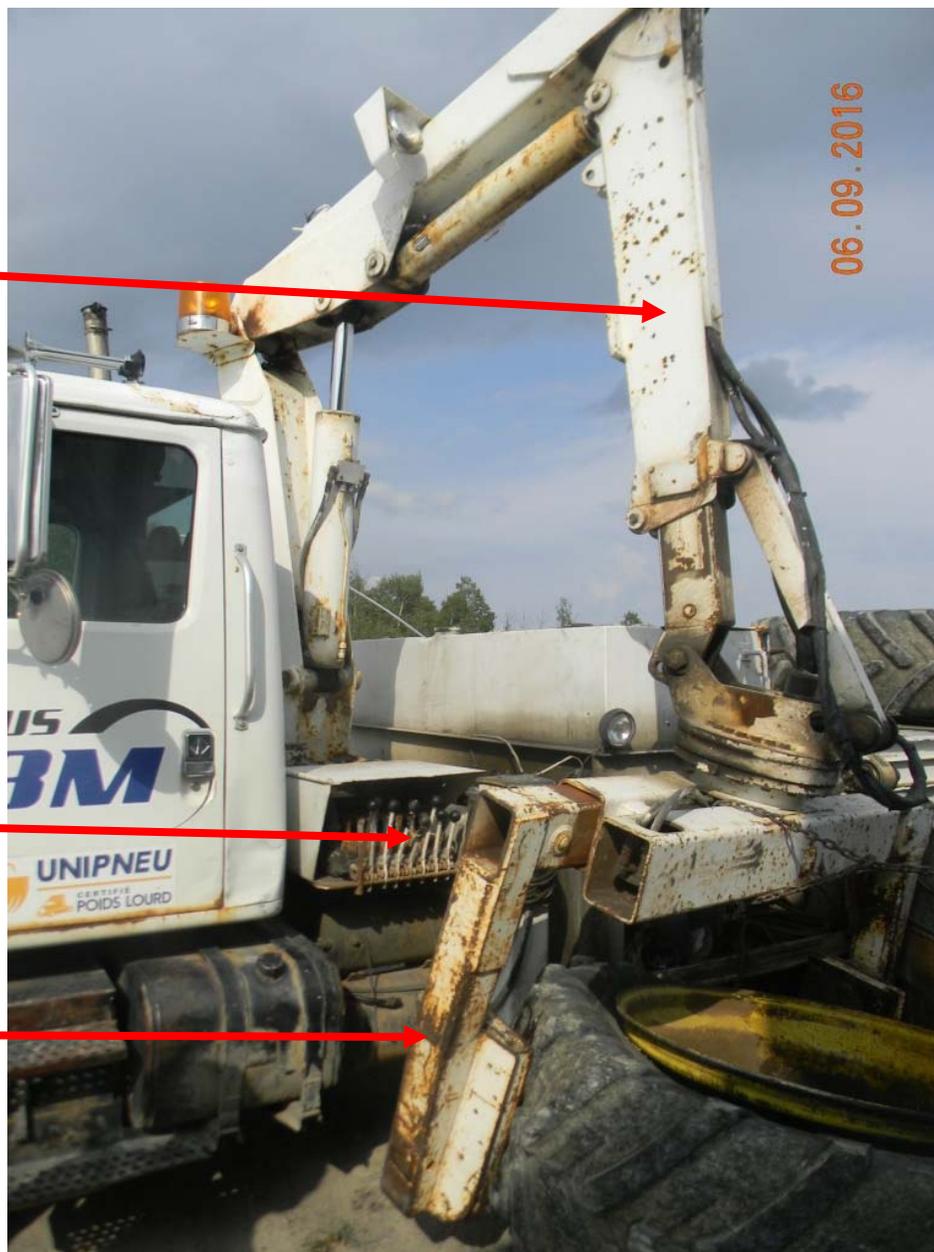
Photo n° 4 : Vue du poste de commande, de la flèche articulée et du manipulateur

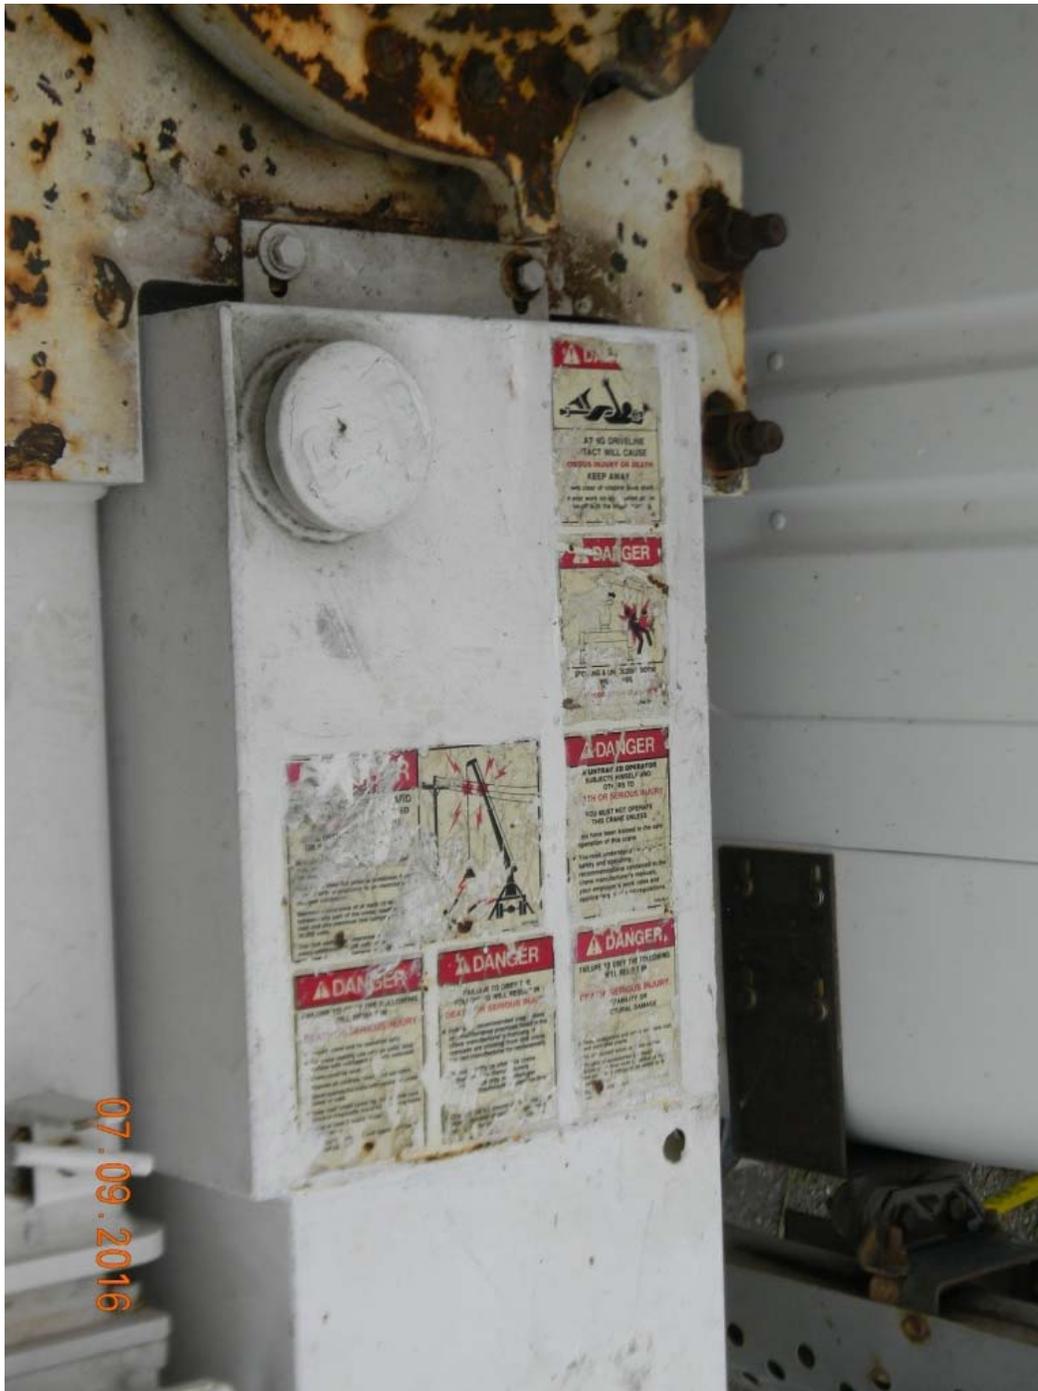
Photo n° 6 : Vue des étiquettes d'avertissements sur le poste de commande du côté passager du camion-grue à flèche articulée

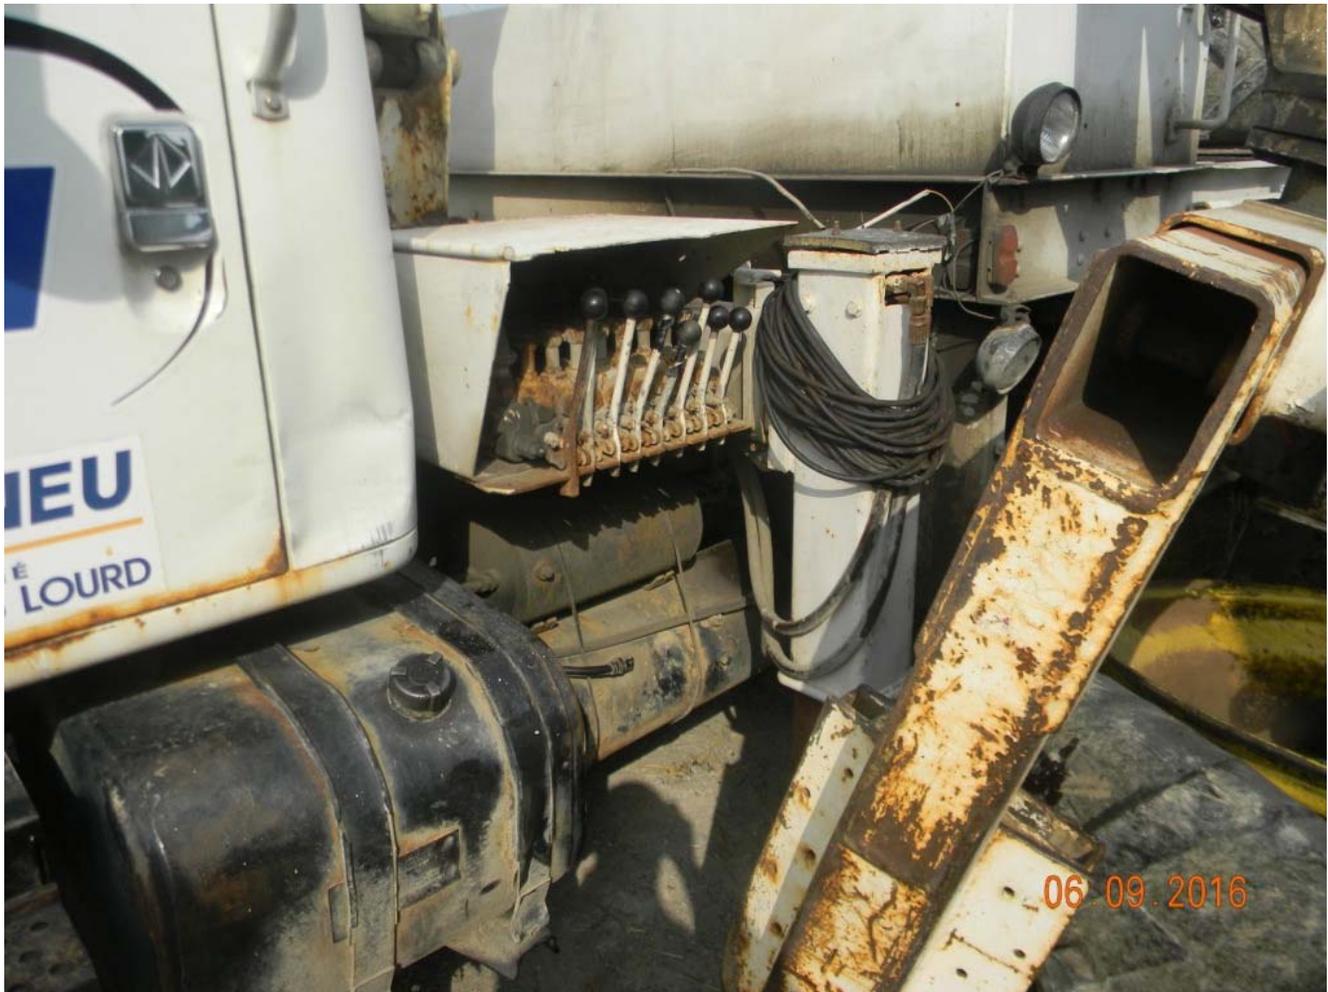
- Les leviers de commande sont accessibles (photo 7).
- Les leviers de commande sont à action simple, donc un seul mouvement est nécessaire pour actionner la commande.

Photo n° 7 : Leviers de commande accessibles et à action simple

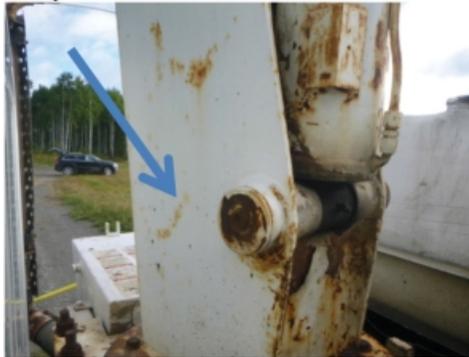
Photo 1 : montant

Non-conformité : Il n'y a pas de plaque signalétique sur le montant, ni sur le manipulateur.

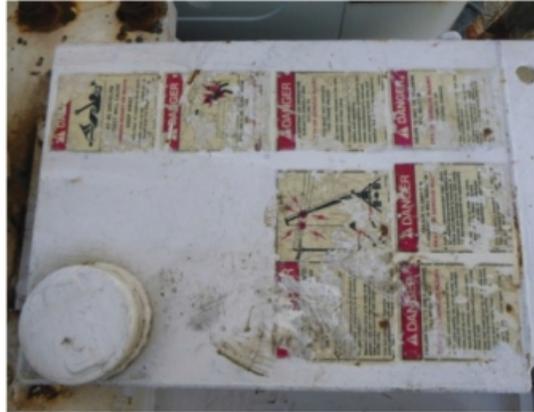
Non-conformité : Il n'y a aucune étiquette sur le manipulateur, il devrait y en avoir 15. Il n'y a que 8 étiquettes illisibles sur la grue au lieu de 52 et elles ne sont pas visibles du poste de commande.

Photo 2 : les 8 étiquettes illisibles sur le réservoir hydraulique

Commentaire : Une des étiquettes averti l'opérateur de se tenir du côté opposé de la flèche.

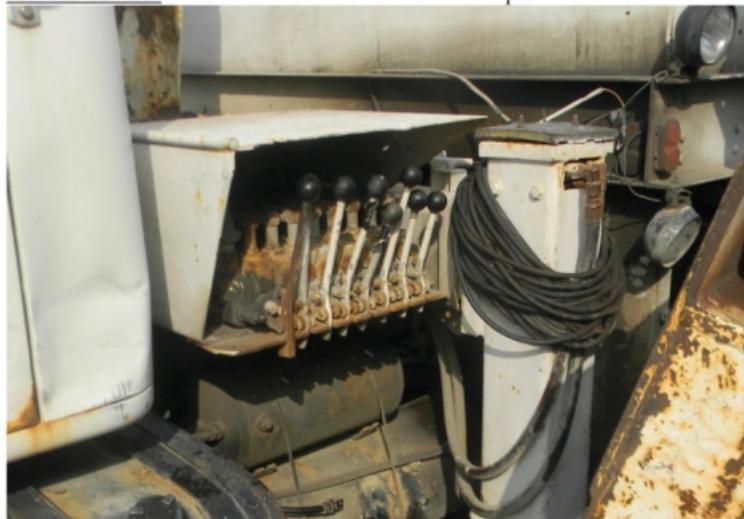
Photo 4 : poste de commande

Non-conformité : Les leviers de commande ne sont pas identifiés.

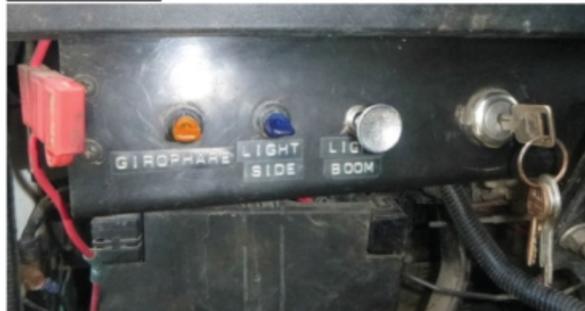
Photo 5 : tableau de bord du camion

Non-conformité : Les identifications des lumières de la flèche et du côté sont inversées.

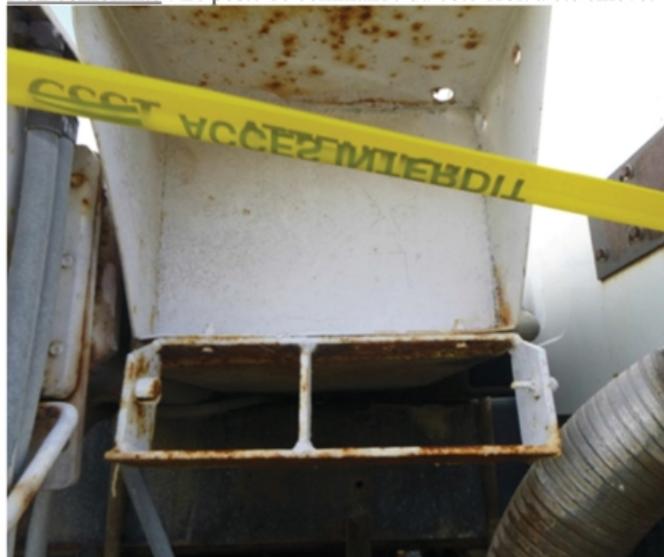
Non-conformité : Le poste de commande du côté droit a été enlevé.

Photo 6 : emplacement prévu pour le second poste de commande

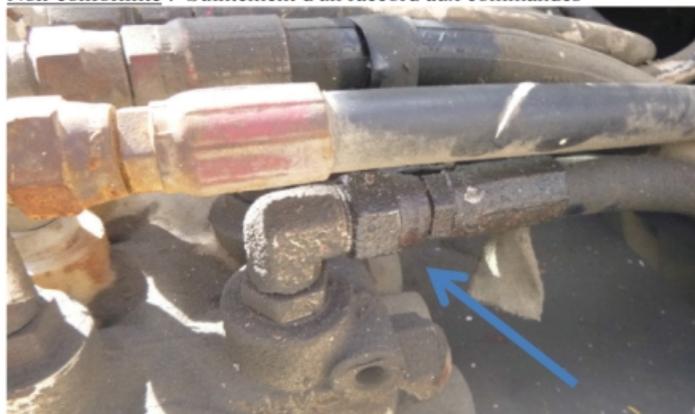
Photo 7 : bloc-soupapes

Non-conformité : Suintement d'un raccord aux commandes

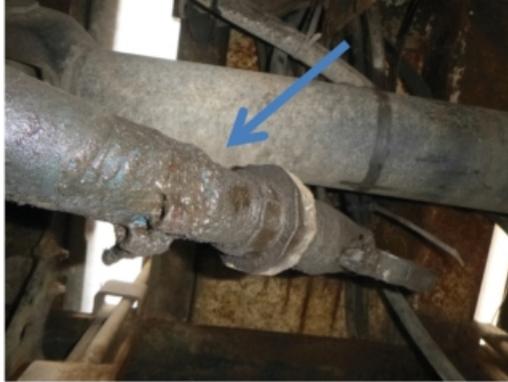
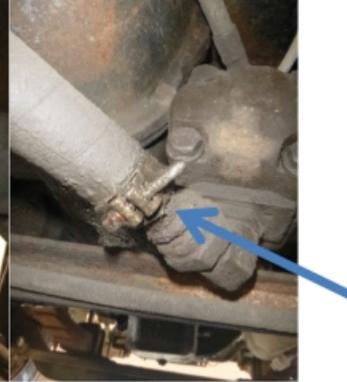
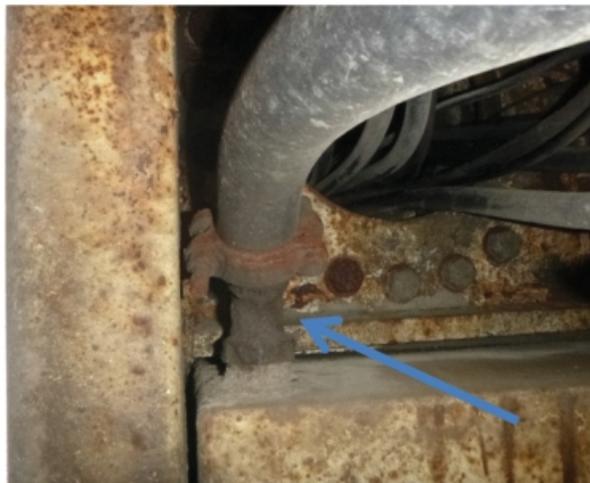
Non-conformité : Il y a plusieurs fuites sur la suction.

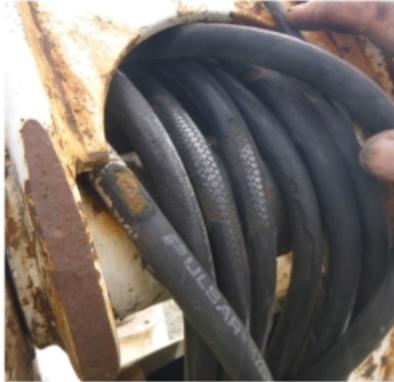
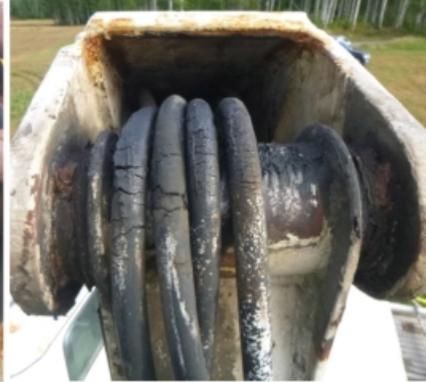
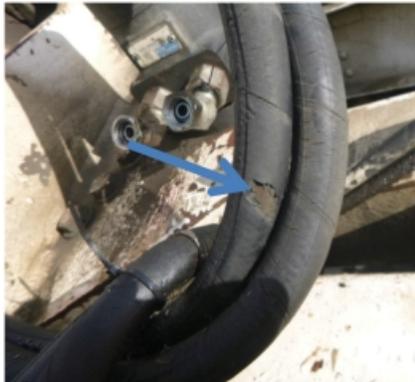
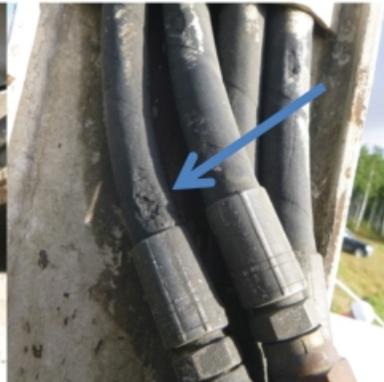
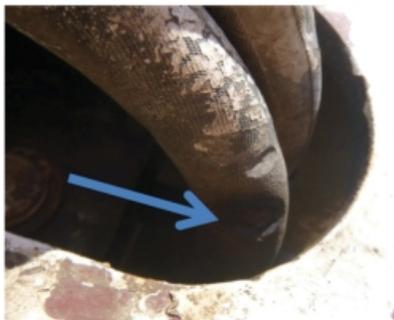
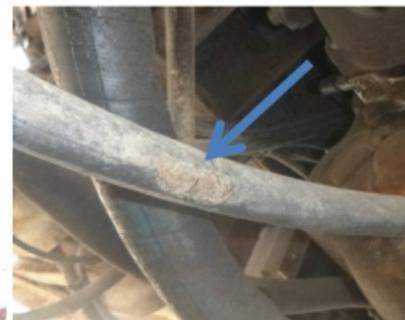
Non-conformité : Plusieurs flexibles sont usés ou fissurés.

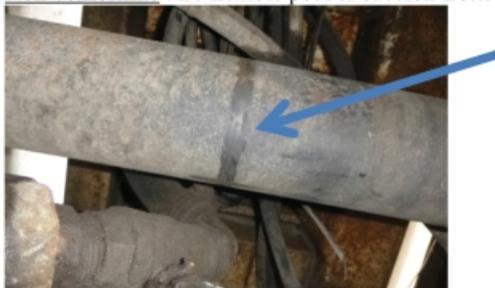
Photo 17 : arbre de transmission

Non-conformité : Le flexible pour la succion frotte sur l'arbre de transmission.

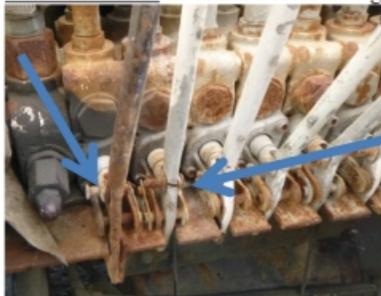
Photo 18 : leviers de commande

Non-conformité : Les deux leviers de gauche sont déformés et fissurés.

Commentaire : La fissure est fraîchement faite, ces déformations ont sûrement été causées par l'accident.

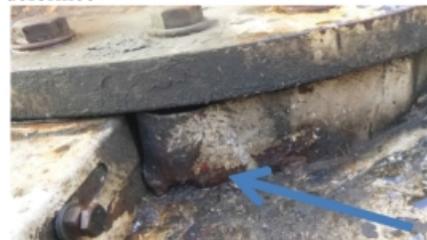
Photo 19 : engrenage d'orientation

Non-conformité : La bande protectrice autour de l'engrenage d'orientation du montant est déformée

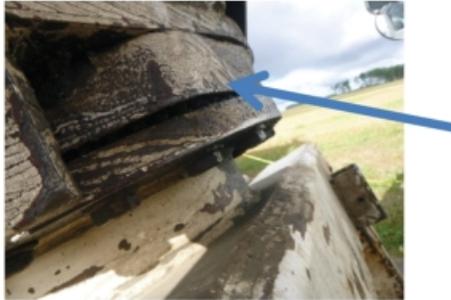
Photo 21 : engrenage de rotation du manipulateur

Non-conformité : La bande protectrice autour de l'engrenage de rotation du manipulateur est déformé.

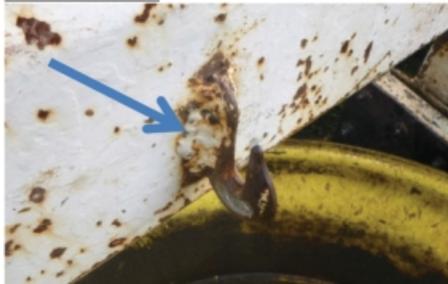
Photo 26 : manipulateur

Non-conformité : Un crochet est soudé sur le manipulateur.

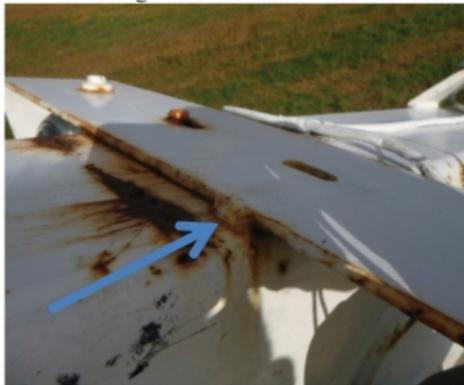
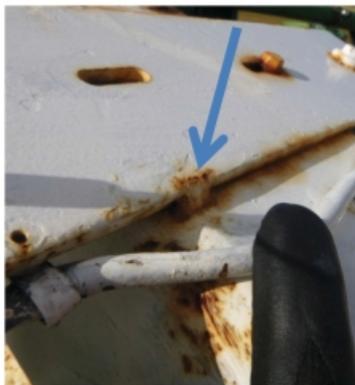
Non-conformité : Une plaque est soudée sur la section intérieure plutôt que boulonnée comme à l'origine.

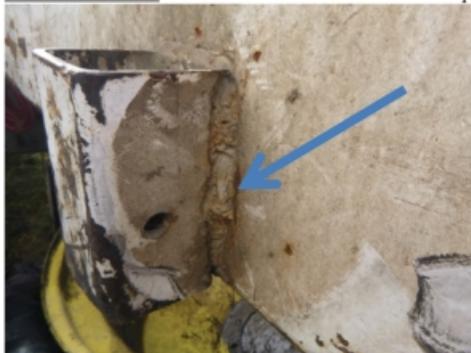
Photo 29 : manipulateur

Non-conformité : Un tube est soudé sur le manipulateur.

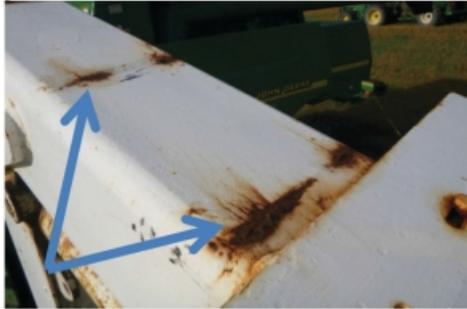
Photo 30 : section intérieure

Non-conformité : Les soudures laissées sur la flèche par une ancienne modification peuvent affaiblir la flèche.

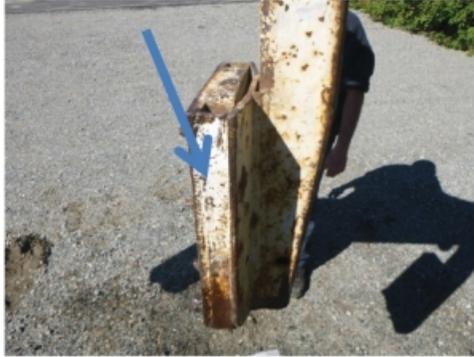
Photo 31 : bras du manipulateur

Non-conformité : Des cales sont soudées aux bras du manipulateur.

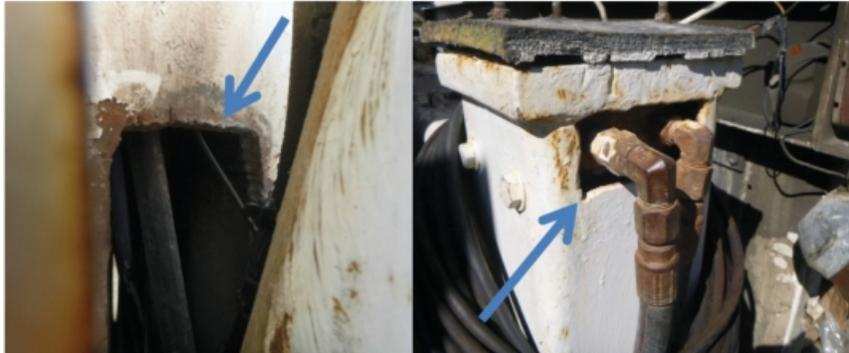
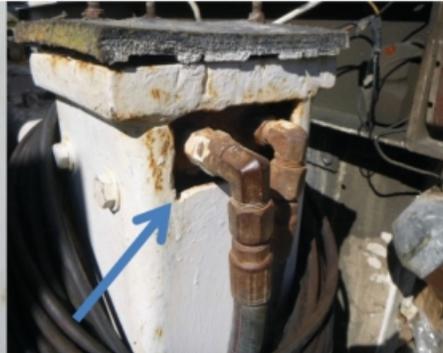
Non-conformité : Des trous sont coupés au chalumeau au montant et au stabilisateur.

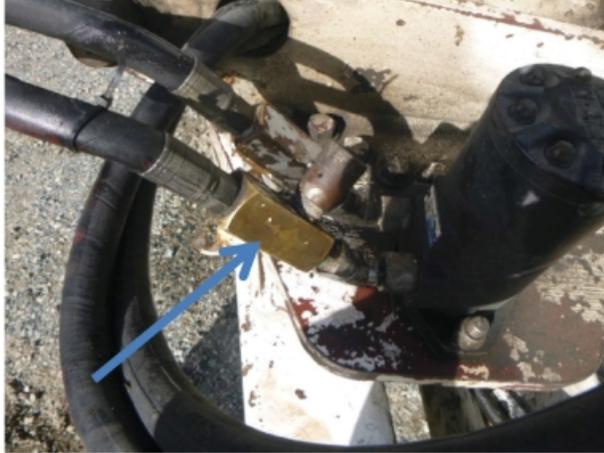
Photo 34 : moteur de rotation du manipulateur

Non-conformité : Des contrôleurs de débit sont ajoutés pour la rotation du manipulateur.

Commentaire : Ces contrôleurs de débit ne diminuent pas la sécurité, ils ne peuvent que ralentir le mouvement. Ils compensent possiblement pour le trop grand débit de la pompe.

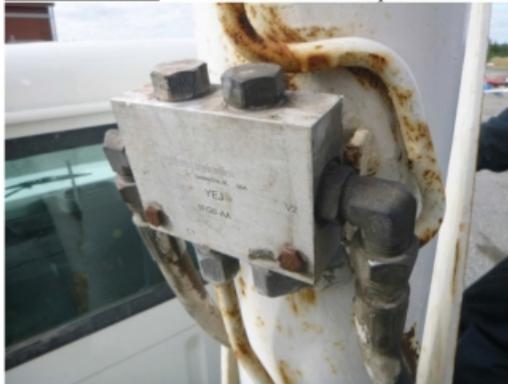
Photo 35 : dispositif de maintien

Non-conformité : Les vérins et leur dispositif de maintien ne sont pas ceux du fabricant.

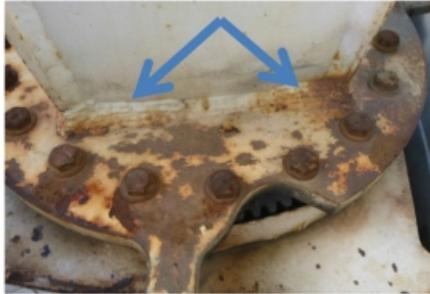
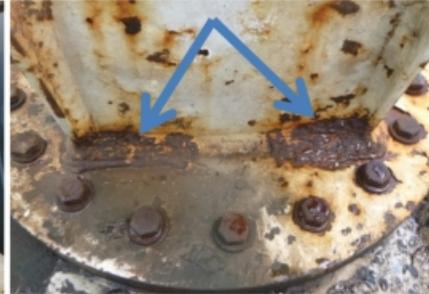
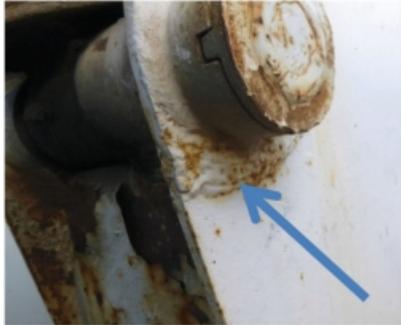
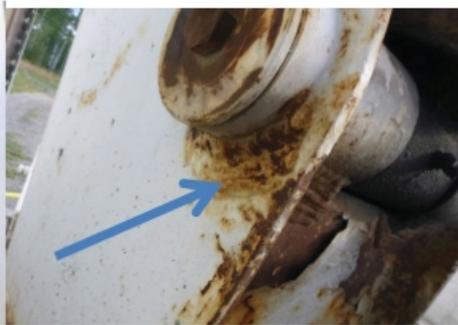
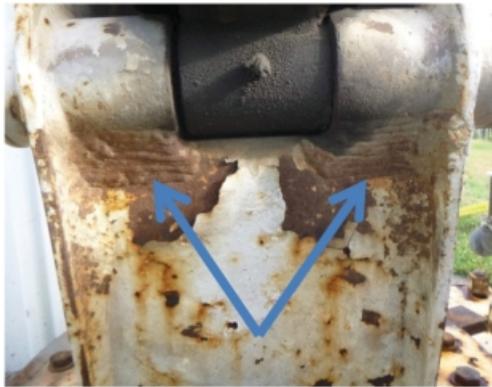
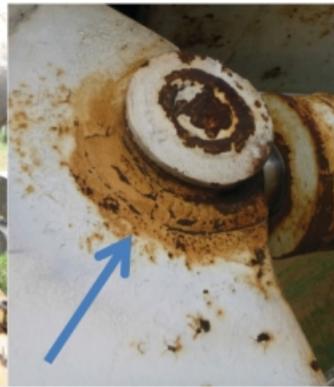
Non-conformité : Il y a plusieurs réparations soudées sur la flèche. Il n'y a pas de rapport d'inspection de ces soudures. Elles ne respectent pas les règles de l'art car la surépaisseur est bien trop importante (plus de 1/8").

Commentaire : Une soudure non-examinée peut recéler une fissure qui affecte l'intégrité structurale de l'équipement.

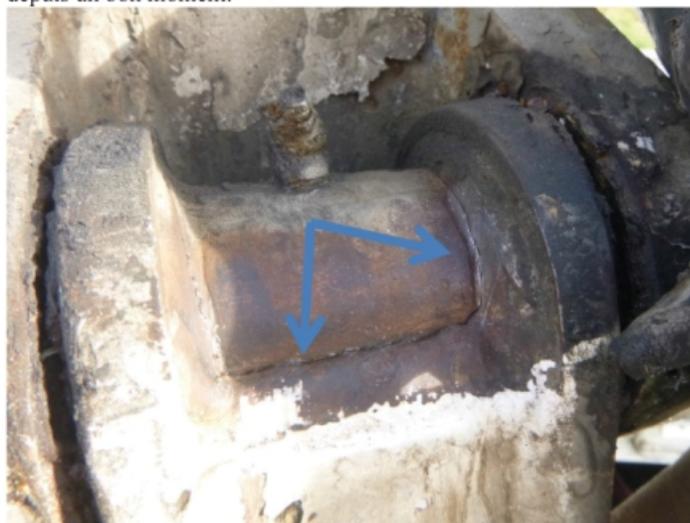
Photo 51 : bras de tringlerie

Non-conformité : Le bras est fissuré. La longueur de la fissure indique qu'elle existe depuis un bon moment.

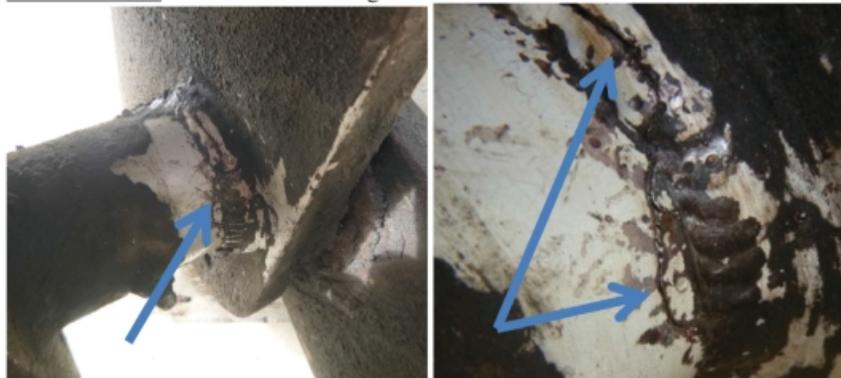
Photo 52 : bras du manipulateur

Non-conformité : Le bout de la rallonge est fissuré.

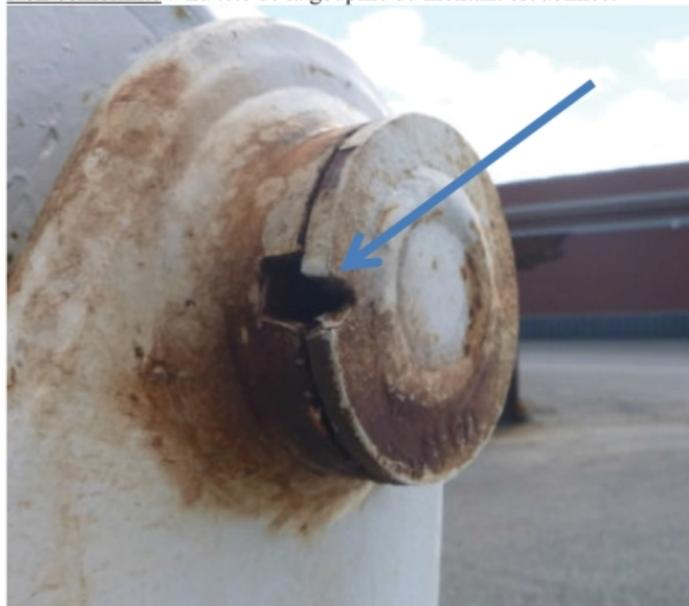
Photo 54 : montant

Non-conformité : La tête de la goupille du montant est abimée.

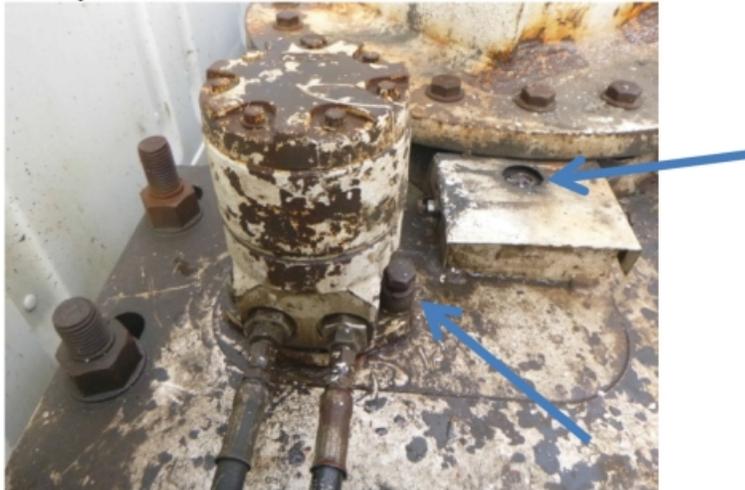
Photo 55 : moteur d'orientation du montant

Non-conformité : Les fixations du moteur et du pignon sont très desserrées. C'est impossible de mesurer le jeu. Ces composantes se déplacent lorsqu'elles sont actionnées et elles produisent un bruit anormal.

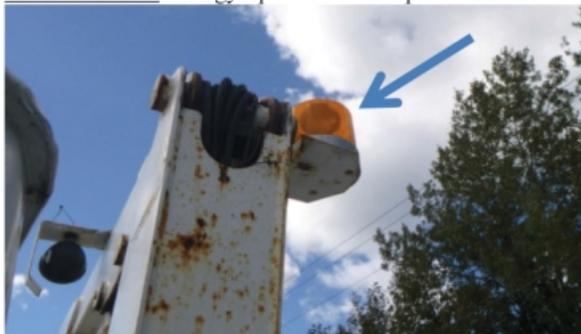
Photo 56 : gyrophare

Non-conformité : Le gyrophare n'allume pas.

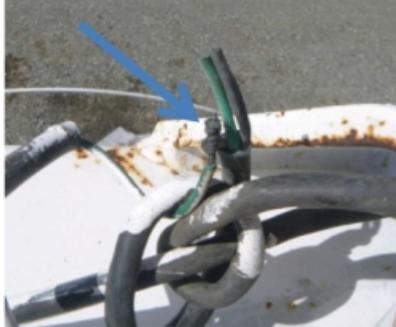
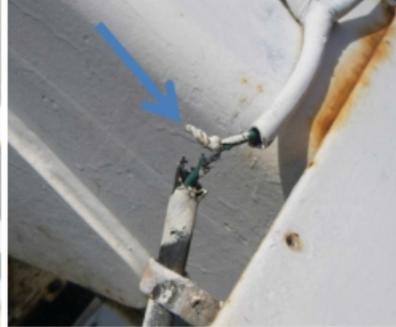
Non-conformité : Les connections électriques sont exposées.

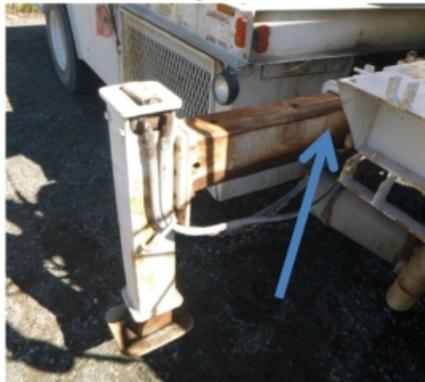
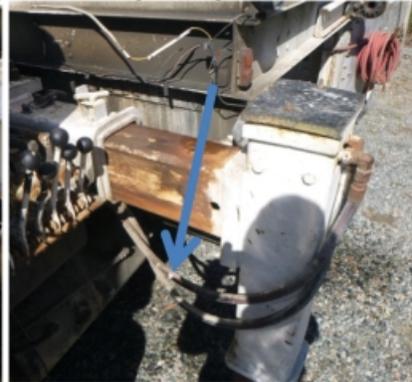
Non-conformité : Il n'y a pas d'étiquette indiquant la sortie complète. Les poutres de stabilisateur ne sont pas lubrifiées et le côté gauche ne sort pas complètement.

Commentaire : Les flexibles trop courts du stabilisateur gauche l'empêchent de sortir complètement. L'engin pourrait devenir instable même en respectant le tableau de charge.

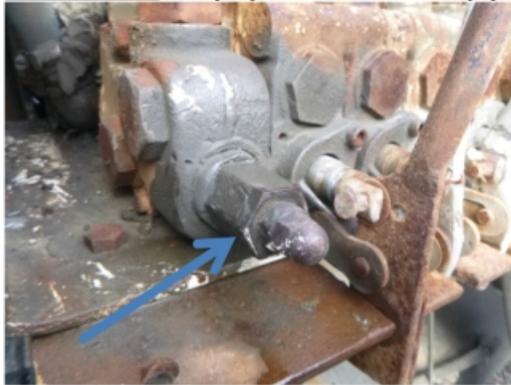
Photo 61 : soupape de sureté

Non-conformité : Il n'y a pas de sceau sur la soupape de sureté.

Commentaire : La soupape est ajusté à 1900 psi au lieu de 2350 psi. Cette pression plus basse ne rend pas la grue moins sécuritaire, elle diminue seulement sa capacité de levage. Toutefois, l'absence du sceau ne permet plus de savoir si des ajustements de la pression hydraulique ont été faits à la hausse ou à la baisse, ce qui aurait pu affecter l'intégrité structurale de l'appareil de levage.

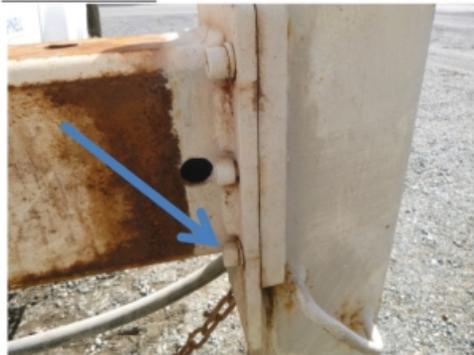
Photo 62 : fixation du pied de stabilisateur droit

Non-conformité : Des vis sont desserrées sur le stabilisateur droit

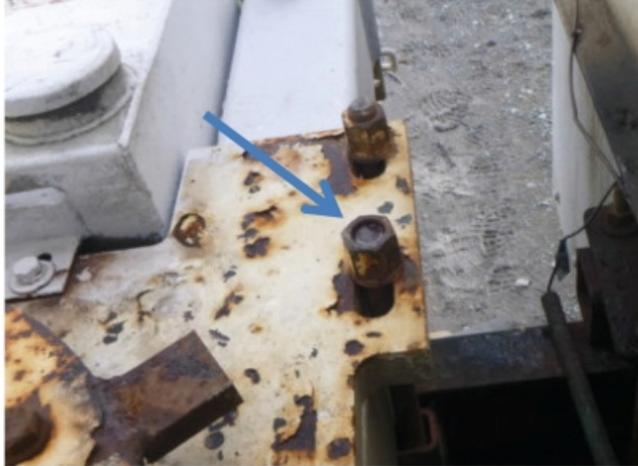
Photo 63 : boulon de montage

Non-conformité : Le boulon de montage fixant la base sur le camion ne visse pas complètement dans l'écrou.

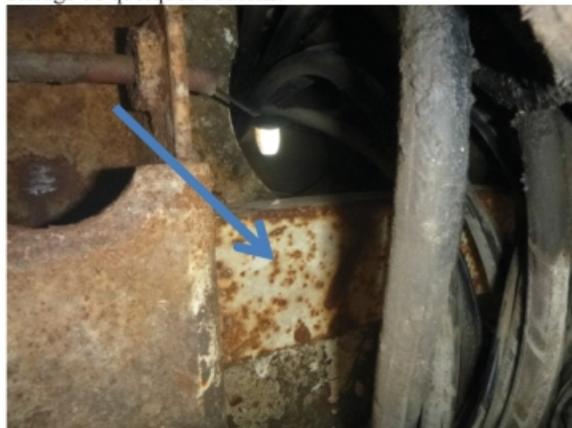
Photo 64 : plaque ajoutée sous la base

Non-conformité : Une plaque ajoutée sous la tourelle empêche de vérifier le couple de serrage de quelques boulons.

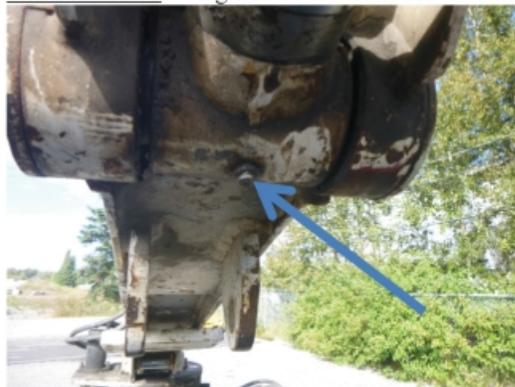
Photo 65 : embout du vérin de la section extérieure

Non-conformité : Un graisseur est abimé sur le vérin de la section extérieure.
