RAPPORT D'ENQUÊTE

**Accident mortel survenu à un travailleur de l'entreprise
Émondage Sud-Ouest inc. le 10 septembre 2016
à l'avant d'une résidence privée située au
[...] à Dollard-des-Ormeaux**

Direction régionale de Montréal de la prévention-inspection

Date du rapport : 30 mars 2017

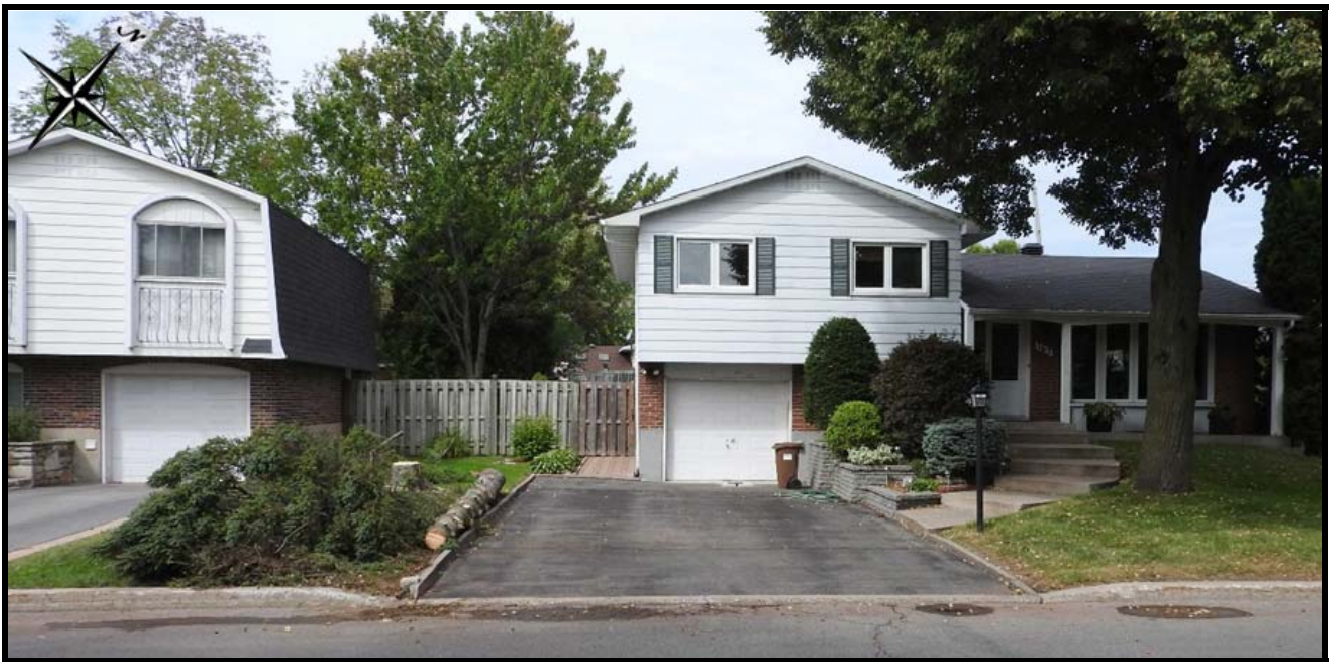
Photo n° 1 : Scène de l'accident à l'arrivée sur les lieux au [...], à Dollard-des-Ormeaux (Source : CNESST)

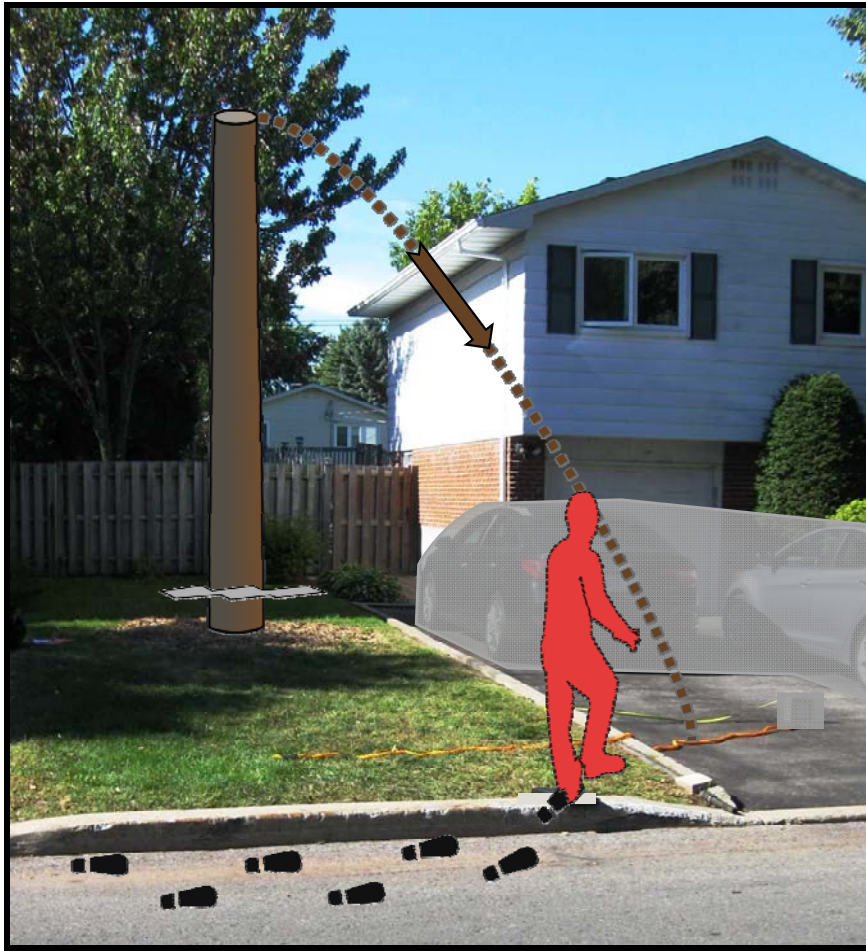
Vers 9 h 35, au moment où le tronc amorce sa chute, l'abatteur et le travailleur qui pousse le tronc remarquent que le travailleur à la déchiqueteuse circule sur le gazon. Ce dernier tente de reprendre pied après avoir trébuché. L'abatteur et le collègue du travailleur tentent de l'avertir en criant. Le tronc chute du côté de la rue, mais en direction de l'entrée du client. L'extrémité du tronc heurte la tête du travailleur. Le travailleur s'effondre au niveau de l'entrée asphaltée.

Croquis n° 1 : Reconstitution de l'accident
(Source : CNESST)

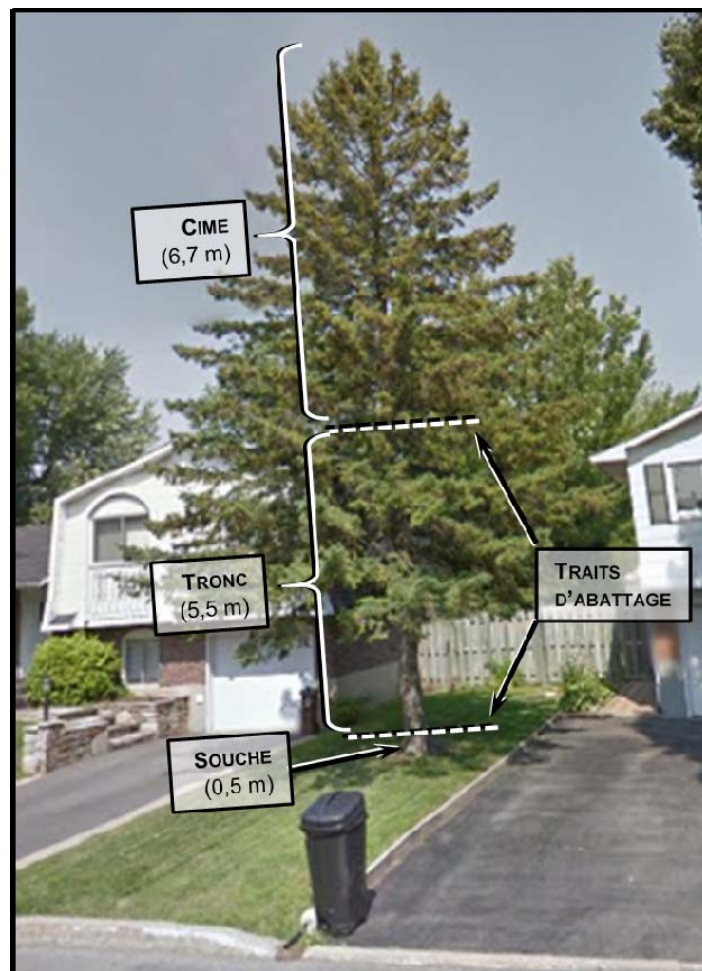
Photo n° 5 : Représentation des traits d'abattage réalisés sur l'épinette et des longueurs des sections abattues

La cime est coupée de manière à ce qu'elle chute sur la zone gazonnée, perpendiculairement à la rue. L'abatteur réalise le trait d'abattage à l'endroit où il estime que la cime, une fois au sol, ne dépassera pas la zone gazonnée. Elle mesure environ 6,7 m et a un diamètre de 0,2 m à sa base.

Une fois au sol, l'abatteur effectue une entaille de direction du côté de la rue, dans l'intention de diriger la chute du tronc vers la cime précédemment abattue. Il cherche à amortir l'impact du tronc au sol et ainsi éviter d'endommager le terrain. Le trait d'abattage est réalisé à une hauteur d'environ 0,5 m à partir du sol. Le diamètre de l'arbre à cette hauteur est d'environ 0,4 m et le tronc mesure 5,5 m.

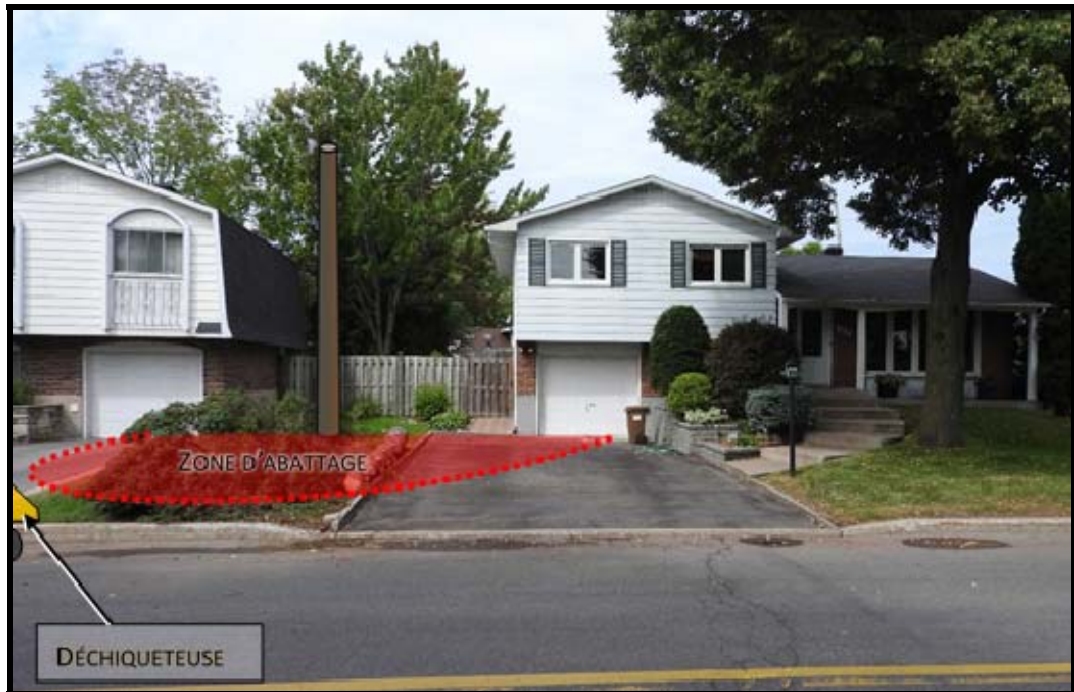
- Personne ne doit être présent dans la zone d'abattage. Cette zone dangereuse doit s'étendre sur un rayon équivalant au moins à la longueur de l'arbre.

Photo n° 6 : Reconstitution de la zone d'abattage en fonction de la longueur du tronc
(Source : CNESST)

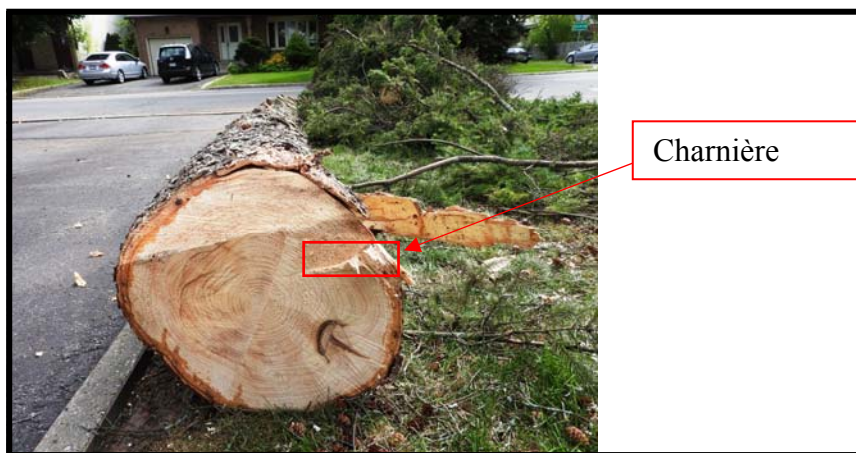
1- La charnière est presque entièrement coupée :

On trouve une section de charnière en pointe de tarte, correspondant en bonne partie à la fibre arrachée de la souche. Cette charnière n'est présente que sur à peine le quart du diamètre.

Photo n° 7 : Illustration de la charnière sur le tronc de l'arbre abattu
(Source : CNESST)

- Les règles de l'art indiquent que l'épaisseur de la charnière doit correspondre à un dixième (1/10) du diamètre de l'arbre pour maîtriser sa chute et empêcher tout mouvement latéral.

Tout d'abord, la charnière a été presque entièrement coupée lors de la réalisation du trait d'abattage. Seule une charnière partielle a été laissée du côté de l'entrée de la maison. Les règles de l'art indiquent que l'épaisseur de la charnière devrait correspondre à un dixième

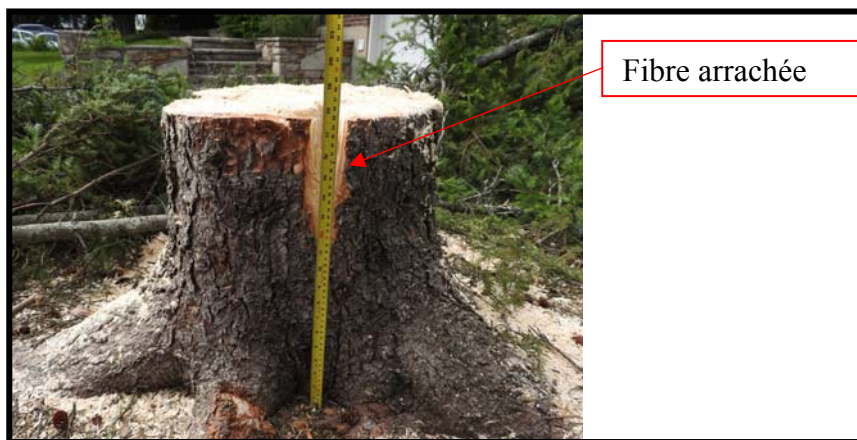
Photo n° 8 : Illustration de la fibre arrachée sur une vue en élévation de la souche
(Source : CNESST)

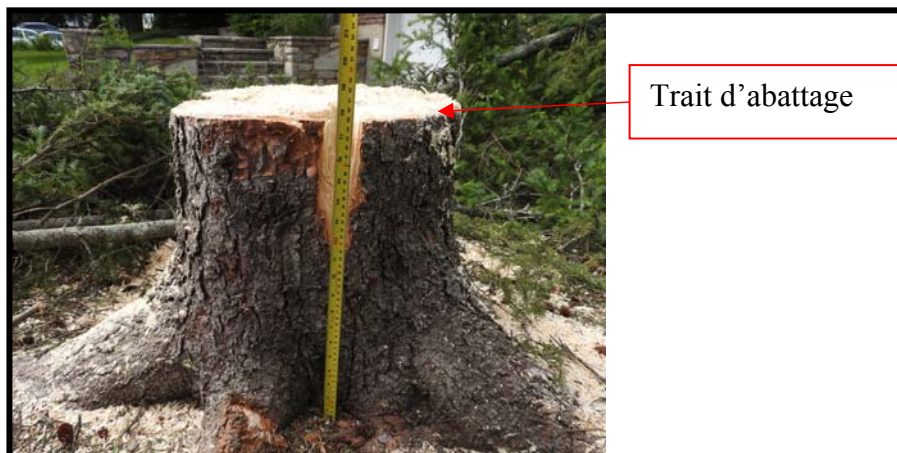
- 3- Le trait d'abattage est égal au trait horizontal de l'entaille :
Le trait d'abattage a été effectué à la même hauteur que le trait horizontal de l'entaille.

Photo n° 9 : Illustration du trait d'abattage du tronc sur une vue en élévation de la souche
(Source : CNESST)

- Selon les règles de l'art, le trait d'abattage doit être effectué à une hauteur minimale de 2,5 cm (1 po) au-dessus du trait horizontal de l'entaille. Si le trait d'abattage est trop haut, l'arbre sera plus difficile à faire basculer et il risque de se fendre dans le sens des fibres. Si le trait est plus bas que le niveau de l'entaille, l'arbre sera plus difficile à faire basculer et il risque de reculer en tombant.

Finalement, le trait d'abattage a été effectué à la même hauteur que le trait horizontal de l'entaille. Selon les règles de l'art, le trait d'abattage doit être réalisé à une hauteur minimale de 2,5 cm au-dessus du trait horizontal de l'entaille afin d'éviter, notamment, le recul de l'arbre.

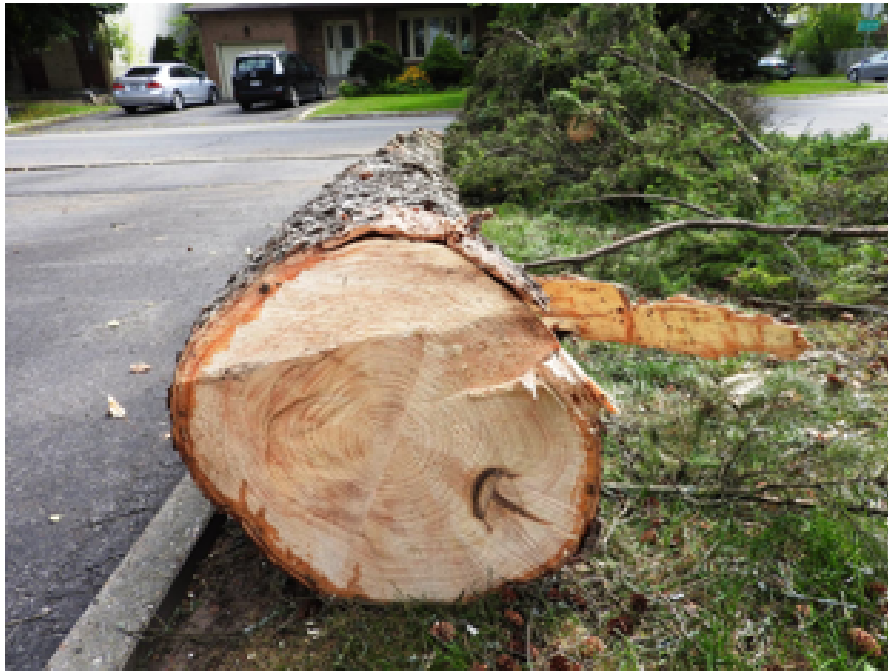
Photo DSCN9326, source : CNESST

La photo DSCN9326 montre une section de charnière en pointe de tarte, correspondant en bonne partie à la fibre arrachée à la souche, tel qu'on peut l'observer sur les photos DSCN9328 et DSCN9330. Cette charnière n'est présente que sur à peine le quart du diamètre.

La règle de l'art indique que l'épaisseur de la charnière devrait être de 1/10 du diamètre de l'arbre.

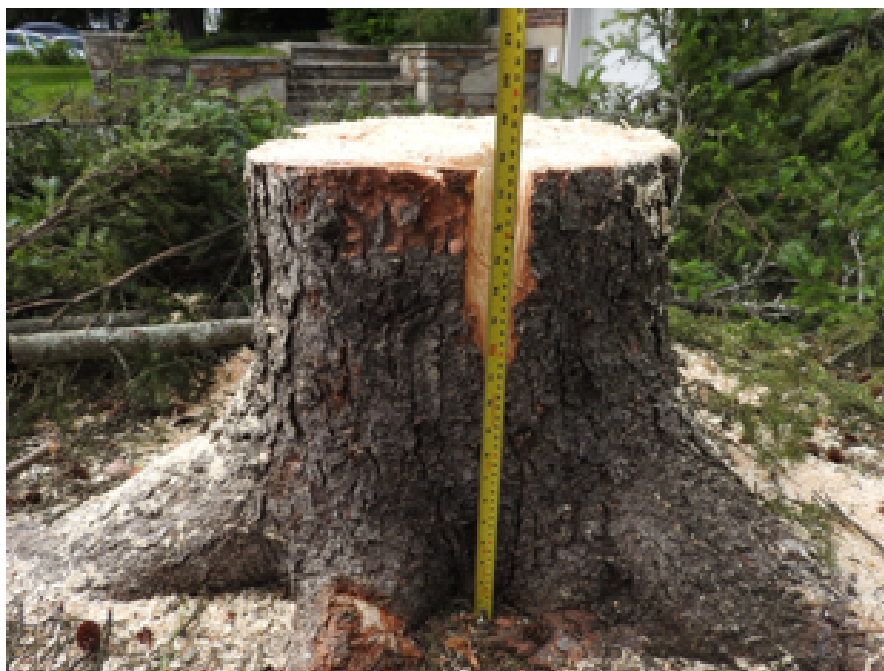
photoDSCN9330, source : CNESST

La photo DSCN9330 montre que le trait arrière, ou trait d'abattage, a été effectué à la même hauteur que le trait horizontal de la charnière, puisque la souche présente une surface plane d'une extrémité à l'autre.

Selon les règles de l'art, le trait horizontal est effectué à une hauteur minimum de 2,54 cm (1 po) par rapport au trait horizontal de la charnière.

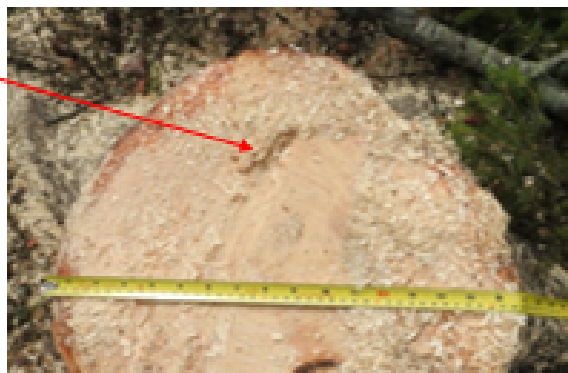
Les traits de l'entaille ne se rejoignent pas

Selon les règles de l'art, le trait horizontal de l'entaille rejoint le trait oblique au tiers de la souche pour constituer la limite avant de la charnière.

Correction
incomplète ou
dépassement
