RAPPORT D'ENQUÊTE

**Accident grave survenu à un travailleur
de l'entreprise La Coop fédérée division Énergies Sonic
le 24 mai 2016 au
95, Montée Calixa-Lavallée à Verchères**

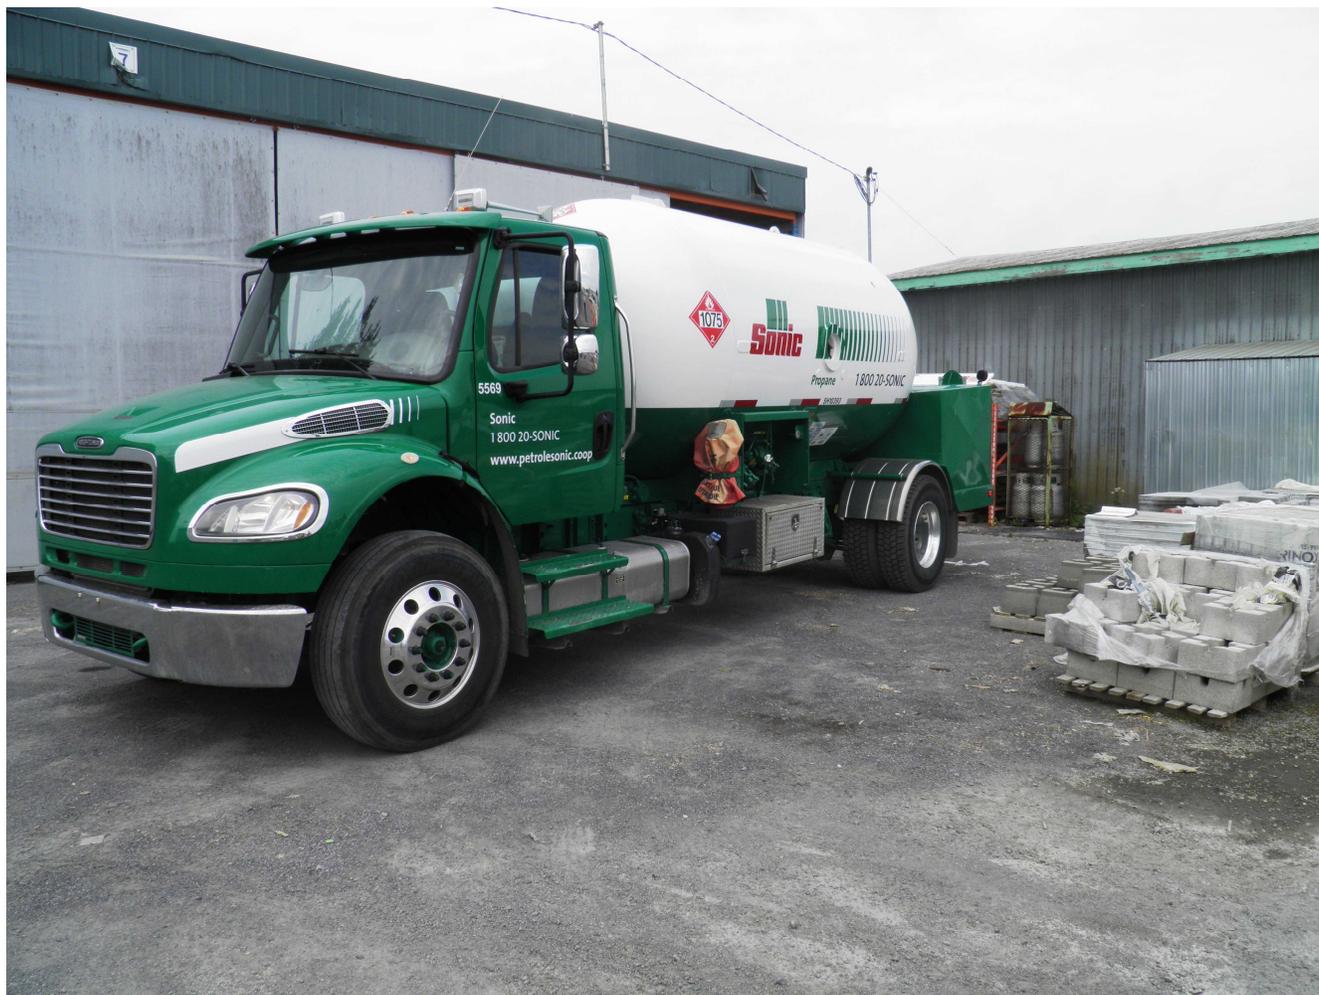
Photo 1 : Reconstitution du lieu de l'accident
(Source : CNESST)

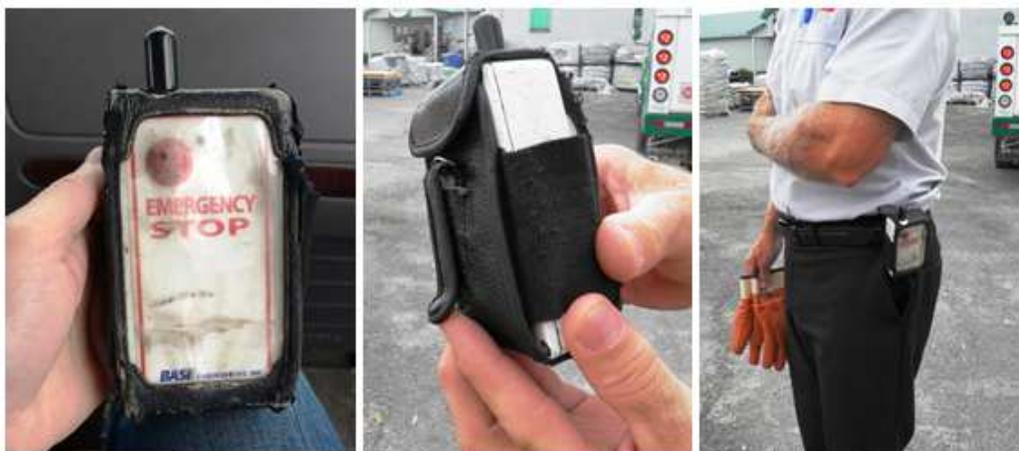
Photos 14, 15 et 16 : Arrêt d'urgence porté par le travailleur
(Source : CNESST)

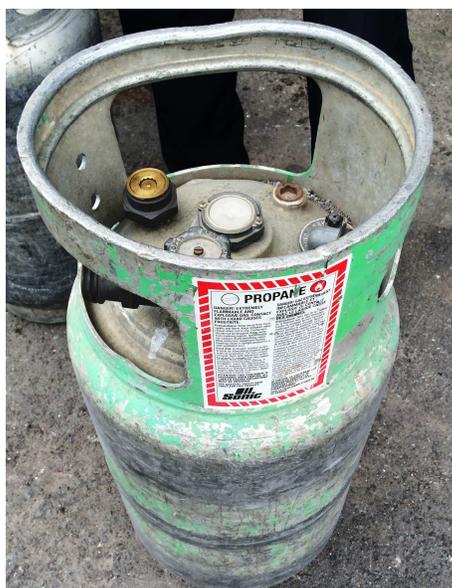
Photo 17 : Bouteille impliquée dans l'accident
(Source : CNESST)

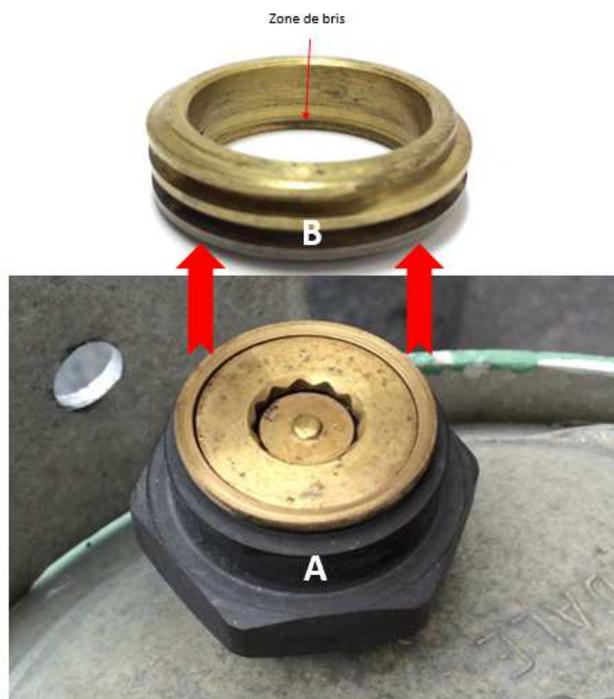
Photos 20 et 21 : Raccord de remplissage brisé (A : partie sur la bouteille / B : filets détachés) (Source : CNESST)

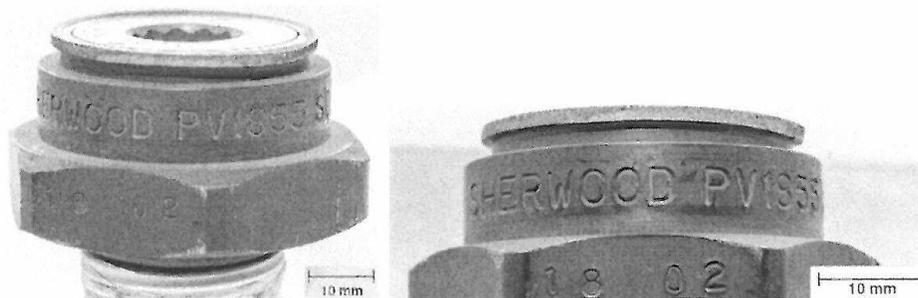
Le laiton ASTM B283 C35330 forgé doit avoir les propriétés mécaniques minimales décrites dans le tableau 2. Ses propriétés mécaniques typiques à l'état brut de forgeage sont aussi données dans le tableau 2. Pour confirmer l'identification de l'alliage, cinq mesures de microdureté ont été effectuées sur une coupe transversale du raccord. Les résultats de ces mesures sont donnés dans le tableau 2 en unité Vickers pour une charge de 300g. La dureté moyenne mesurée, lorsque convertie de l'échelle Vickers à l'échelle HRB en utilisant le tableau 4 de la norme ASTM E140-12b [6], est 74 HRB ce qui confirme que le raccord est fabriqué d'un laiton C35330.

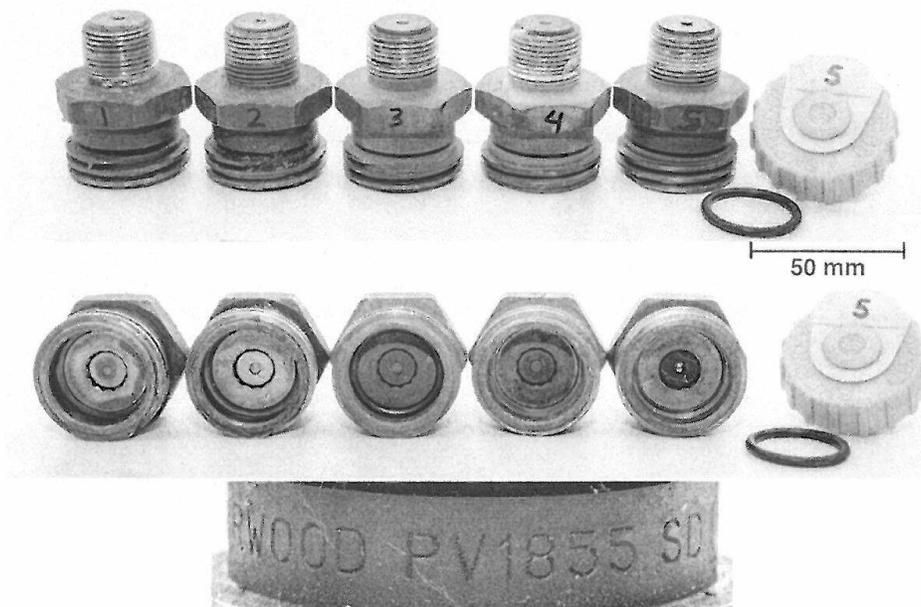
Figure 3 : Raccords fournis par la CNESST pour l'expertise

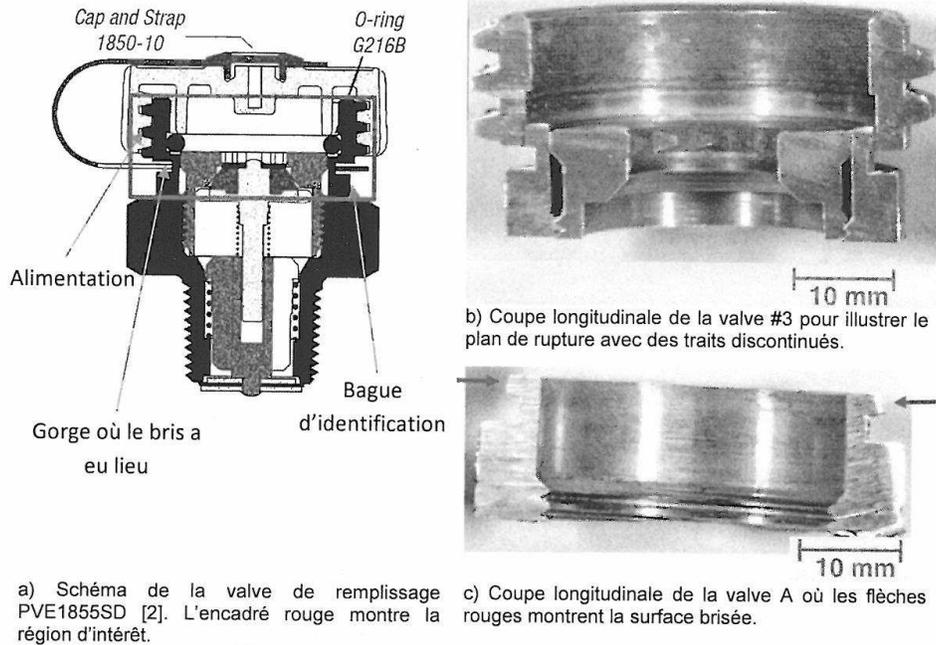
Figure 4 : Localisation de la région brisée, la gorge.

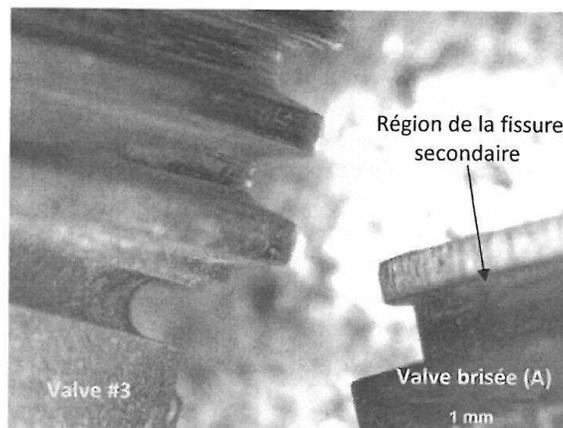
Figure 5 : Géométrie des gorges. La géométrie de gauche caractérise les valves B et C et celle de droite la valve brisée A ainsi que les valves #1 à 5.

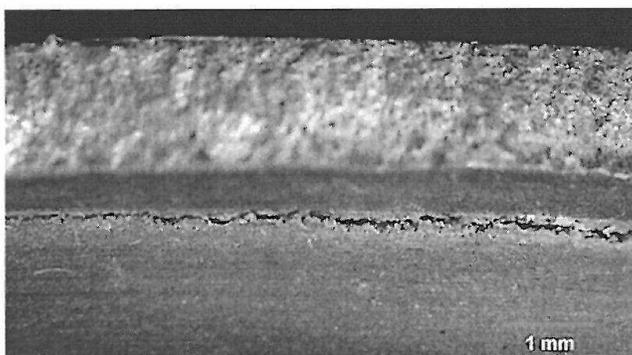
Figure 6 : Valve A. Fissure secondaire dans la gorge, à la base du plan de rupture

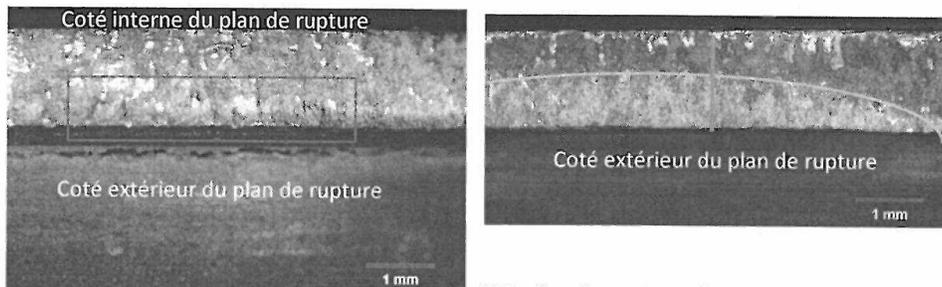
- a) Faciès dans la portion de la circonférence montrant une fissure secondaire. Observation de marches dans le cadre rouge.
- b) Faciès de rupture dans la portion de la circonférence sans fissure secondaire. Changement de coloration et direction de propagation proposée.

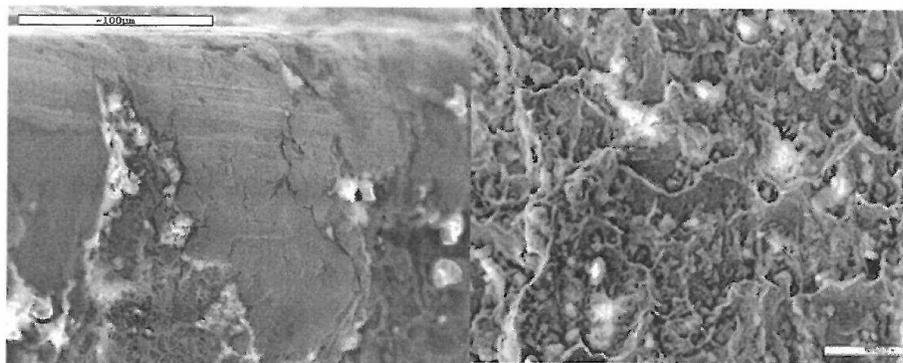
- a) Côté interne du faciès de rupture montrant des régions endommagées
- b) Côté interne dans une région non endommagée

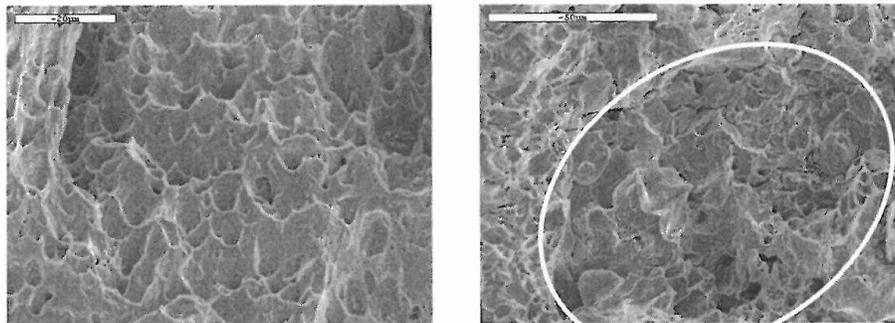
a) Cupules semi-elliptique caractérisant une flexion ou un cisaillement. b) Cavité montrant un matériau poreux

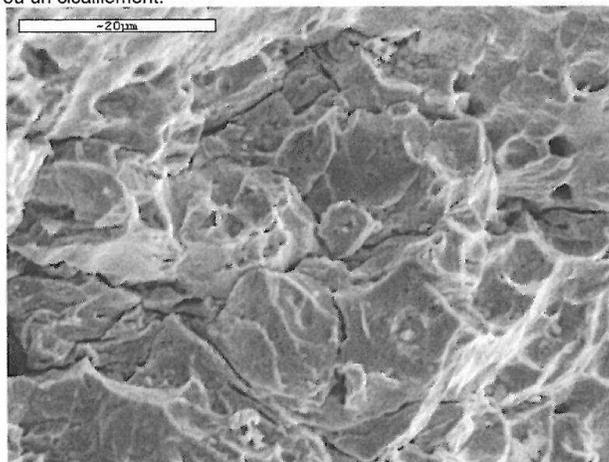
c) Portion de rupture montrant une propagation intergranulaire
Figure 9 : Faciès de rupture nettoyé et observé au MEB

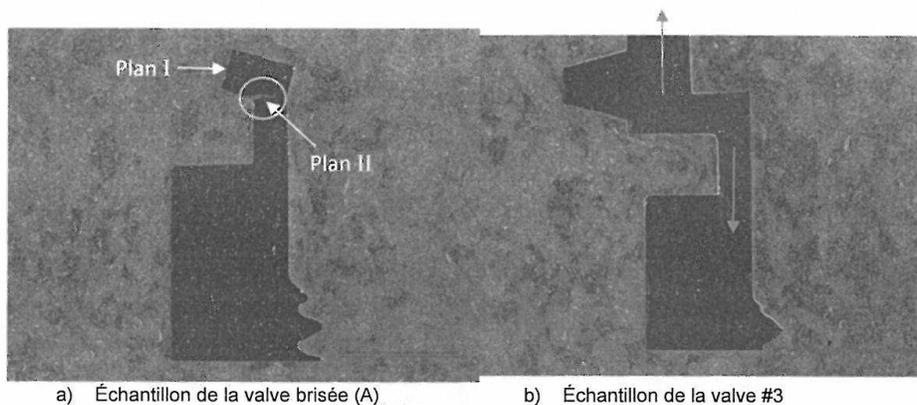
Figure 10 : Échantillons métallographiques

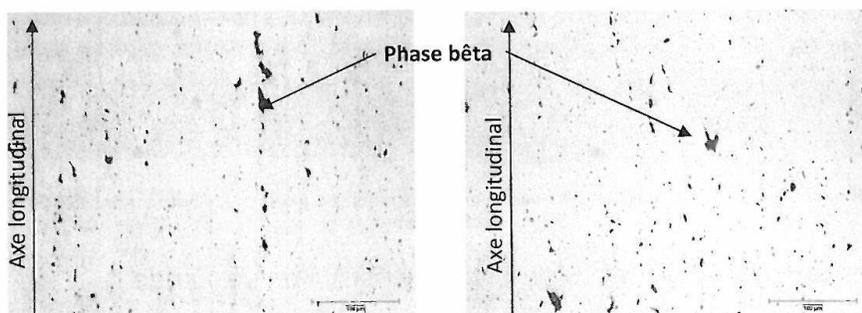
a) Microstructure de la valve brisée

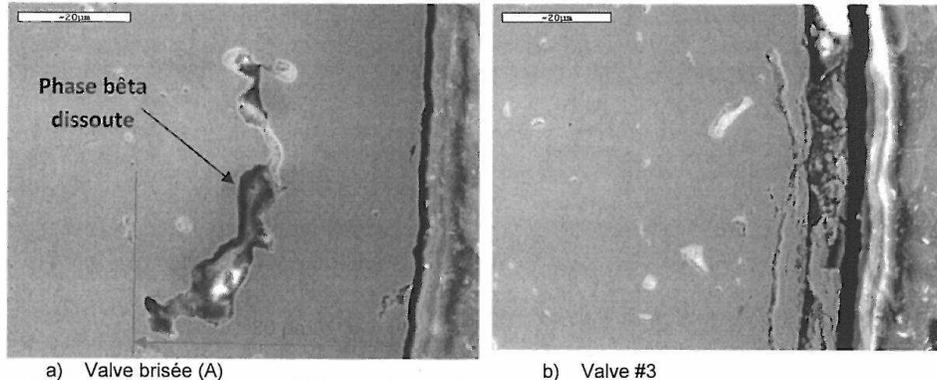
a) Valve brisée (A) b) Valve #3
Figure 12 : Observations au MEB des échantillons métallographiques. Photos montrant de la dézincification
