EN004143**RAPPORT D'ENQUÊTE**

**Accident mortel survenu à un travailleur
de l'entreprise de transport André Bouvet Itée, le 26 janvier 2017,
sur le site de dépôt à neige de la Ville de Trois-Rivières,
situé au 3600, rue Bellefeuille à Trois-Rivières**

**Direction régionale de la Mauricie
et du Centre-du-Québec**

Date du rapport : 31 mai 2017

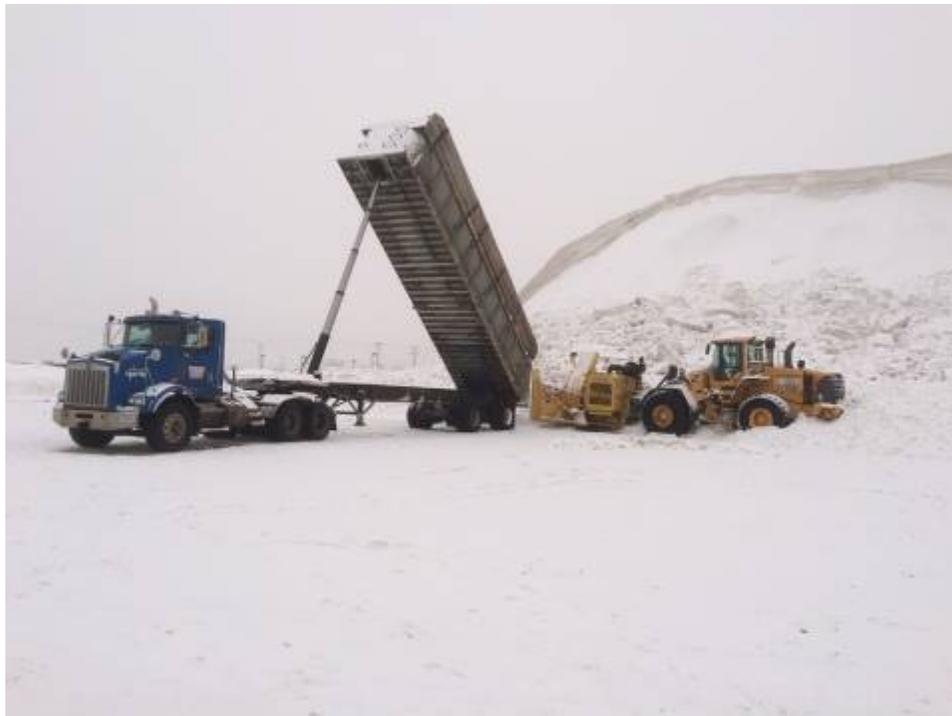
Photo 1 : Lieu de l'accident

Le 26 janvier 2017, un camionneur se fait écraser à l'arrière de sa semi-remorque après qu'une avalanche de neige ait déplacé la souffleuse à neige dans sa direction (voir photo 1).

À la suite de cet événement, la CNESST a immédiatement interdit toute circulation piétonnière sur les sites de dépôt à neige de la Ville de Trois-Rivières (voir décision dans le rapport d'intervention RAP1094731 émis le 26 janvier 2017).

Dans les semaines qui ont suivi, une aire de débarquement balisée et sécurisée a été aménagée sur le site de dépôt à neige du site Bellefeuille de manière à permettre aux camionneurs de descendre en toute sécurité de leur véhicule. Une nouvelle consigne de sécurité est maintenant affichée à l'entrée du site : « *Interdiction de descendre des véhicules excepté dans la zone sécurisée* ». Les transporteurs sous-traitants ont été avisés de cette nouvelle consigne. Ces mesures correctives seront apportées aux deux autres sites de dépôt à neige de la Ville de Trois-Rivières.

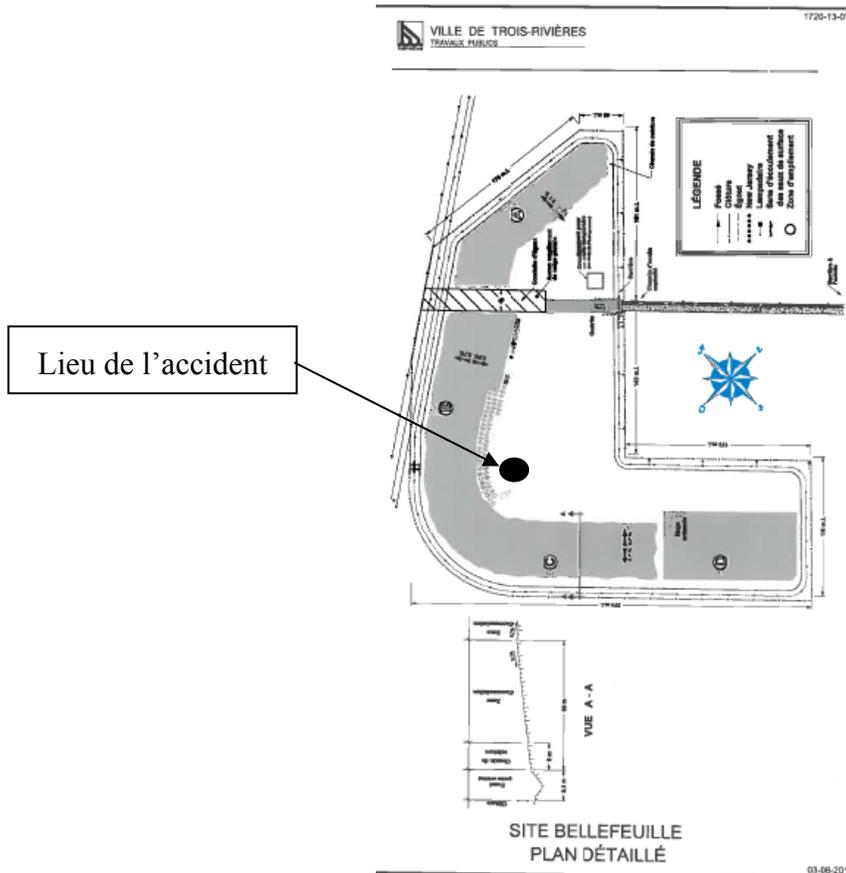
Figure 4 : Plan du site Bellefeuille

L'empilement de la neige usée sur le site est divisé en quatre zones. Les zones A, B et C sont réservées à la neige récupérée par voie de soufflage tandis que la zone D est réservée à la neige récupérée à l'aide de godets de chargeuses.

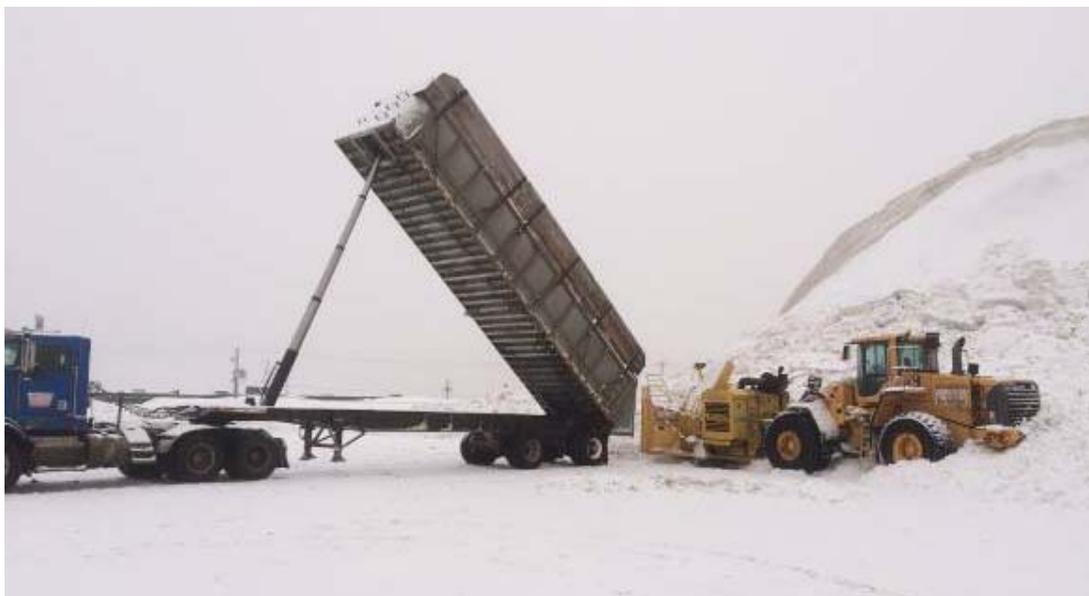
Photo 2 : Véhicules impliqués dans l'accident

- A) Une chargeuse, de marque Volvo L150F, munie d'une souffleuse à neige détachable de modèle D87 provenant du fabricant Larue. Cet équipement est la propriété de l'entreprise Cap Excavation inc. (voir photo 2).

- B) Un camion tracteur de marque Kenworth avec semi-remorque à benne basculante. Cet équipement est la propriété de l'entreprise André Bouvet ltée (voir photo no 2).

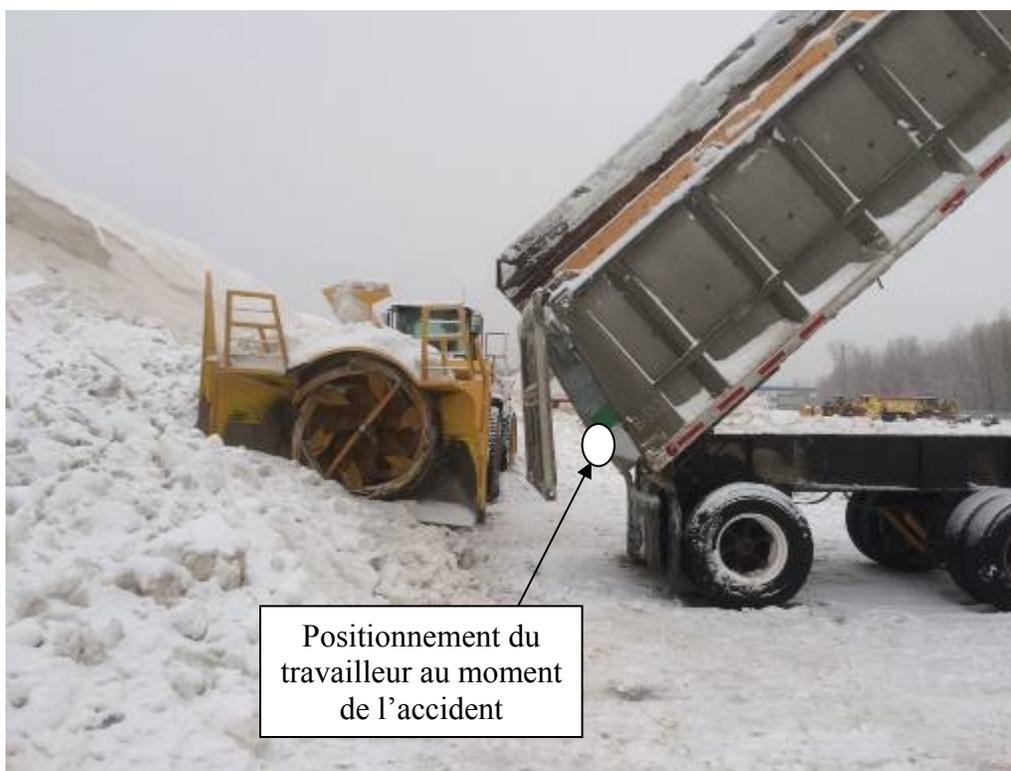
Photo 3 : Lieu de l'accident

Au même moment, une avalanche de neige se produit alors qu'une souffleuse en marche est positionnée entre l'arrière de la semi-remorque et l'amoncellement de neige. La souffleuse est alors déplacée latéralement vers la gauche sur une distance de près de 6 mètres et frappe le panneau arrière de la benne, écrasant ainsi le camionneur (voir photo 3).

Pendant ce temps, la souffleuse en marche souffle l'amoncellement de neige que le camionneur vient tout juste de déverser. Au même moment, une avalanche de neige se produit. La neige s'insère rapidement sous la souffleuse, la soulève et la déplace latéralement sur une distance de plus de 5 mètres pour aller frapper le panneau arrière de la benne, écrasant mortellement le camionneur.

L'avalanche de neige entraîne la collision entre la souffleuse et l'arrière de la semi-remorque.

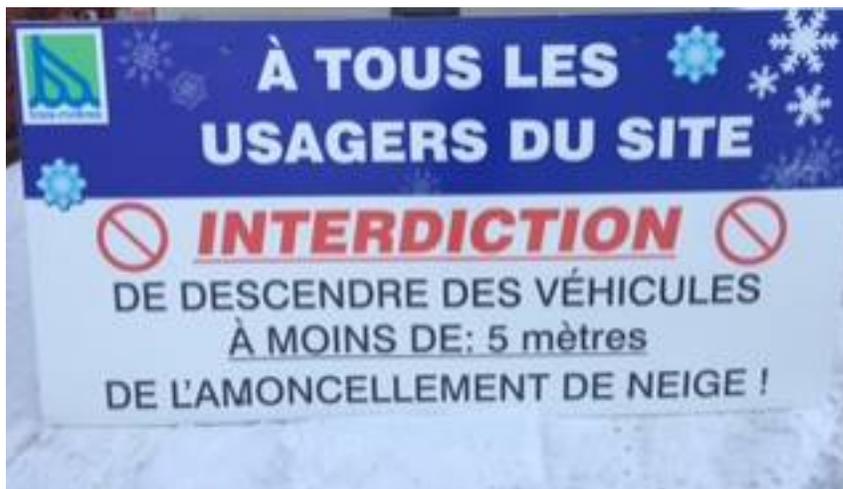
Photo 4 : Consigne de sécurité affichée à l'entrée du site Bellefeuille

À l'entrée du site Bellefeuille, au moment de l'accident, la consigne de sécurité suivante est affichée : « À tous les usagers du site, Interdiction de descendre des véhicules à moins de : 5 mètres de l'amoncellement de neige ! ». Cette consigne a été élaborée par la Ville de Trois-Rivières (voir photo 4).

Une consigne de sécurité est affichée à l'entrée du site Bellefeuille, lieu où est survenu l'accident de travail, et mentionne ceci : « À tous les usagers du site, Interdiction de descendre des véhicules à moins de : 5 mètres de l'amoncellement de neige ! ». Il s'agit de la seule consigne de sécurité concernant la circulation piétonnière.

Malgré la mise en place d'une telle consigne de sécurité et de son respect par le travailleur accidenté, une avalanche de neige est survenue, ce qui a provoqué le déplacement de la souffleuse à neige contre le panneau arrière de la benne de la semi-remorque, écrasant mortellement un travailleur. Nous considérons que cette distance de sécurité était mal évaluée et insuffisante.

Dans les semaines qui ont suivi, une aire de débarquement balisée et sécurisée a été aménagée sur le site Bellefeuille de manière à permettre aux camionneurs de descendre en toute sécurité de leur véhicule. Une nouvelle consigne de sécurité est maintenant affichée à l'entrée du site : « *Interdiction de descendre des véhicules excepté dans la zone sécurisée* ». Les transporteurs sous-traitants ont été avisés de cette nouvelle consigne. Ces mesures correctives seront apportées aux deux autres sites de dépôt à neige de la Ville de Trois-Rivières.

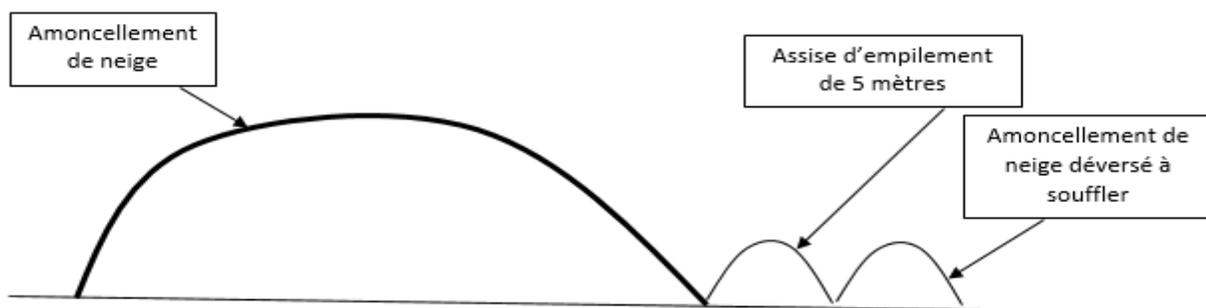
Figure 5 : Méthode d'empilement de la neige de l'entreprise Cap Excavation inc.

- la souffleuse procède à la coupe du pied de l'amoncellement;
- le premier voyage des camions est déversé au pied de l'amoncellement et n'est pas soufflé, ce qui constituera une assise d'empilement d'environ 5 mètres (voir figure 5);
- la souffleuse souffle l'amoncellement de neige déversé au pied de l'assise (voir figure 5) à partir du côté droit de l'amoncellement (lorsqu'on se trouve en face de celle-ci) tout en se dirigeant vers la gauche;
- la souffleuse doit passer trois fois pour arriver à souffler complètement l'amoncellement de neige déversé au pied de l'assise;
- le soufflage de la neige s'effectue toujours du bas vers le haut afin de former des tablettes ou des cordons de compaction de neige dans l'amoncellement;
- le processus recommence lorsque l'assise a disparu.

Il n'existe pour le moment aucune étude scientifique pouvant valider la sécurité actuelle des méthodes d'empilement de la neige.

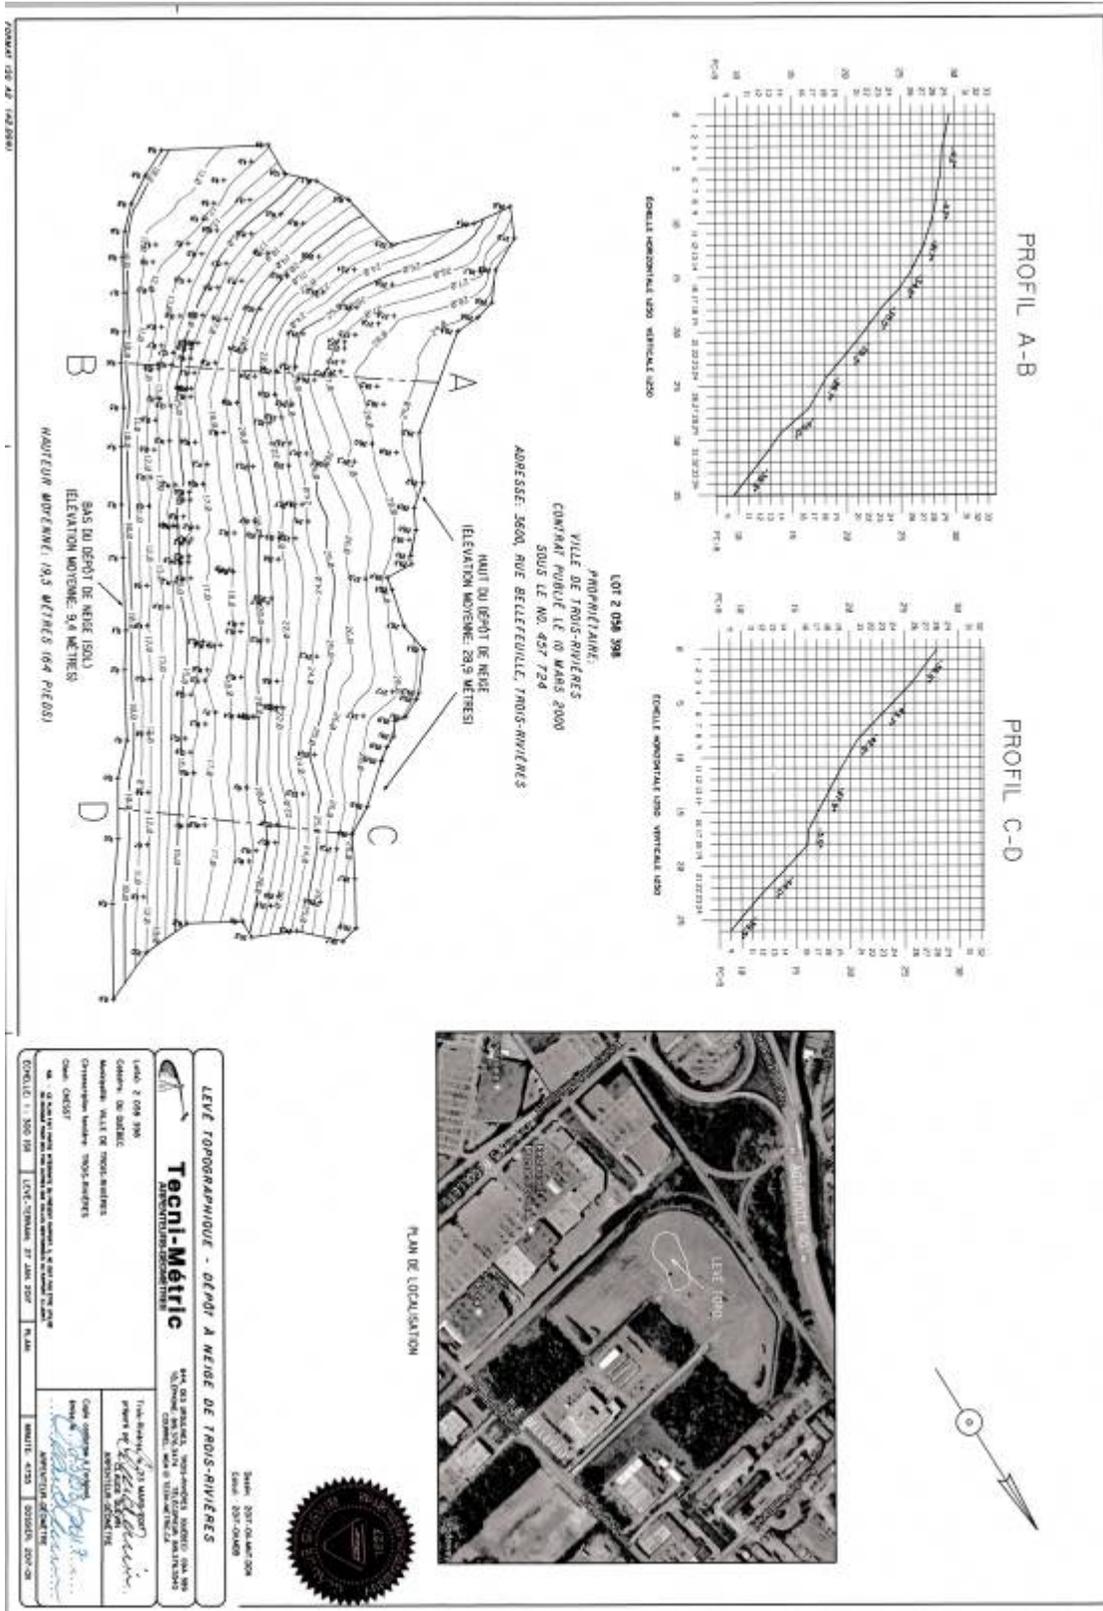
Le rapport du levé topographique effectué l'après-midi du 27 janvier 2017 par la firme d'arpentage Tecni-Métric (voir Annexe C) indique que l'amoncellement de neige où est survenu l'accident de travail a une hauteur de 19,5 mètres et que l'inclinaison maximale de la pente est de 49 degrés.
