# **RAPPORT D'ENQUÊTE**

**Accident mortel survenu à un travailleur de  
l'entreprise Les Emballages Knowlton inc. le 8 février 2017  
au 315, chemin Knowlton à Lac-Brome**

**Date du rapport : 28 juin 2017**

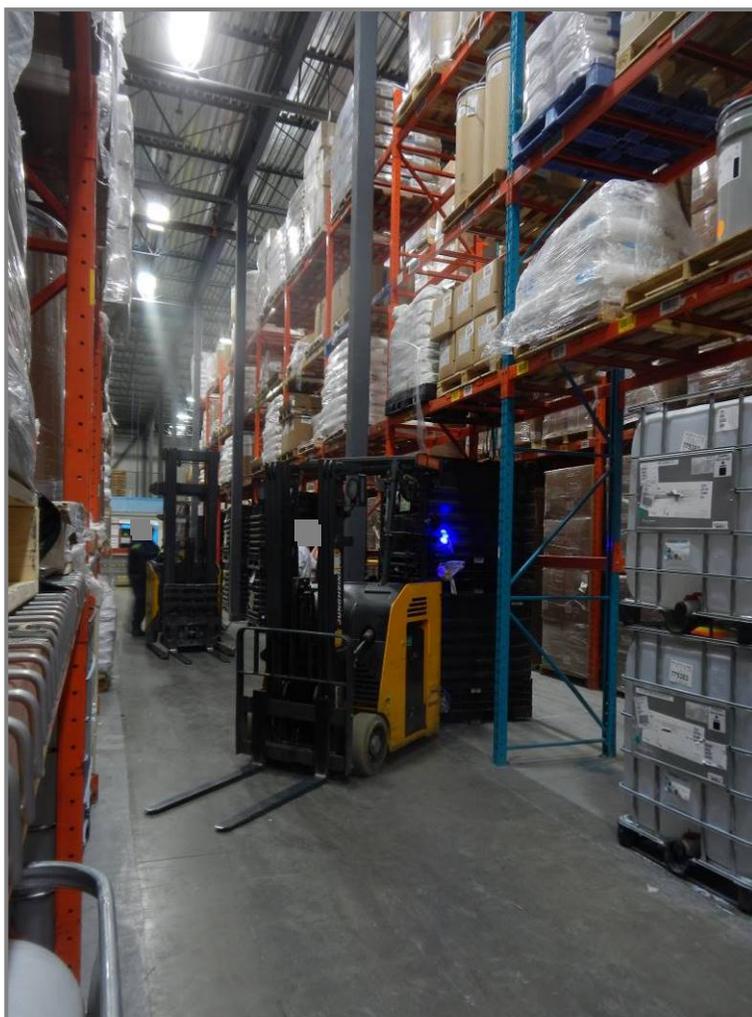
Photo 1 : Reconstitution de la scène après l'accident par la CNESST  
Source : CNESST

- Pour une raison inconnue, le cariste conduisant un chariot élévateur à cariste porté percute, dans l'alvéole du palettier située au plancher, un empilage de deux conteneurs repliables.
- Le conteneur du haut heurte la butée arrière installée sur le palettier, bascule vers le cariste et le coince mortellement.

Dans le rapport RAP0068450, émis le 8 février 2017, la CNESST interdit l'utilisation du chariot élévateur de marque Jungheinrich (modèle ETG 235-36V, numéro de série A2JS120380), impliqué dans l'accident et le saisit aux fins d'enquête. Une décision a été rendue et une copie de cette décision a été remise à l'employeur.

Toujours dans le même rapport, la CNESST ordonne la fermeture d'une partie de l'entrepôt (allées 132 à 210), puisque des composantes d'une section du palettier ont été endommagées.

La mesure corrective exigée par la CNESST, pour permettre l'accès aux allées 132 à 210 de l'entrepôt, consiste à ce que du personnel qualifié procède à l'inspection du palettier. Cette inspection permettra de confirmer que le palettier est en bon état et qu'il peut être utilisé de façon sécuritaire.

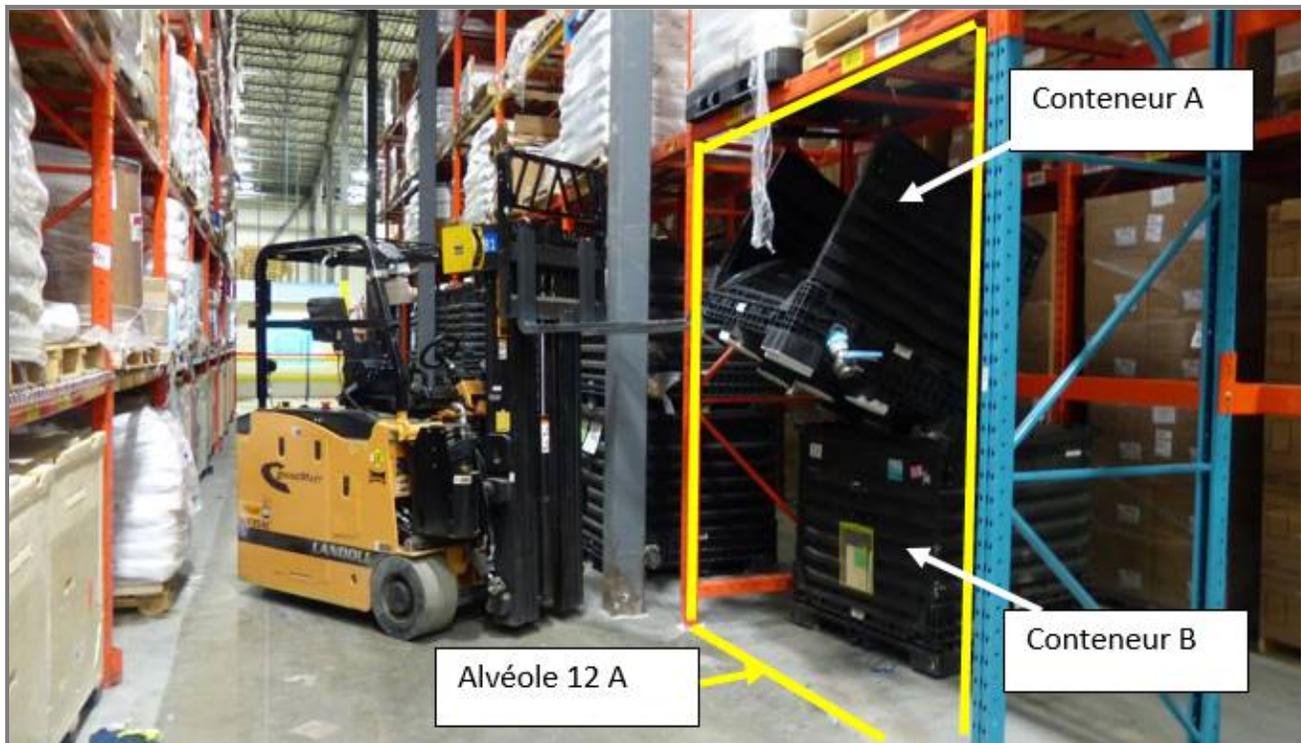
L'accident est survenu dans l'entrepôt de l'établissement, plus précisément dans l'allée 180, devant l'alvéole 12 A du palettier.

Photo 2 : Lieu de l'accident au moment de l'arrivée de la CNESST  
Source : CNESST

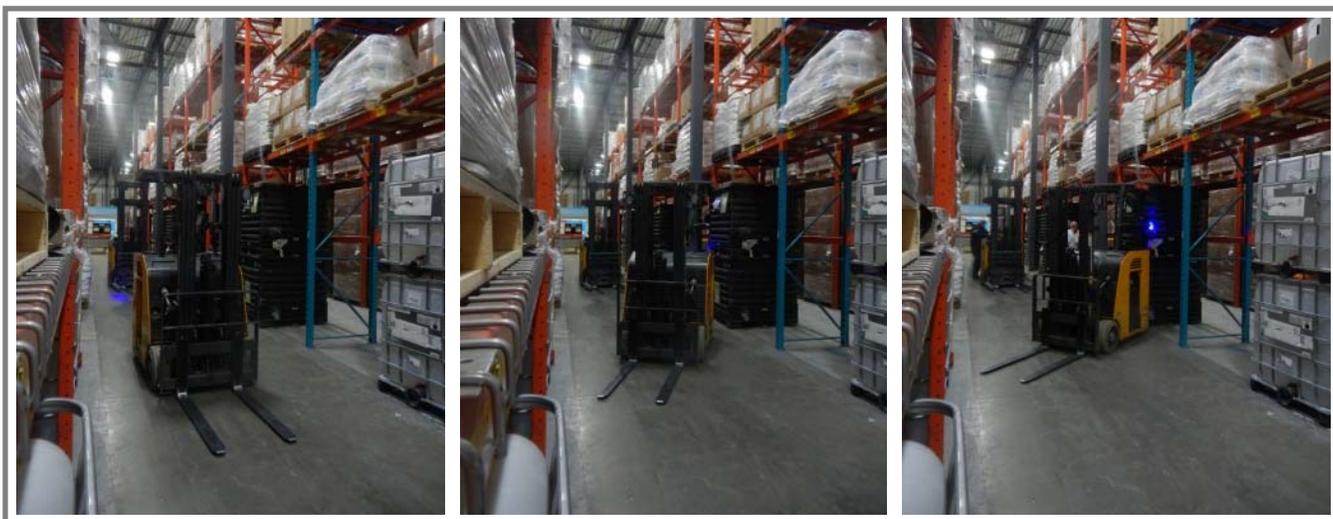
- le travailleur aux commandes du chariot 380 termine le chargement de palettes vides dans une remorque, ferme la porte de garage et se déplace, sans charge, en direction de l'allée 180 ;
- la caméra de surveillance n° 2 de la porte 30 montre le chariot 380 s'engager en renverse dans l'allée 180 en direction est;
- la caméra de surveillance n° 3 montre partiellement le chariot 380 circuler dans l'allée 180 en direction est et le bout d'une fourche du chariot;
- le chariot dévie de sa trajectoire vers la droite et percute un empilage de 2 conteneurs repliables de produits en vrac situés dans l'alvéole 12 A du palettier.

Figure 3 : Reconstitution approximative de la déviation du chariot 380

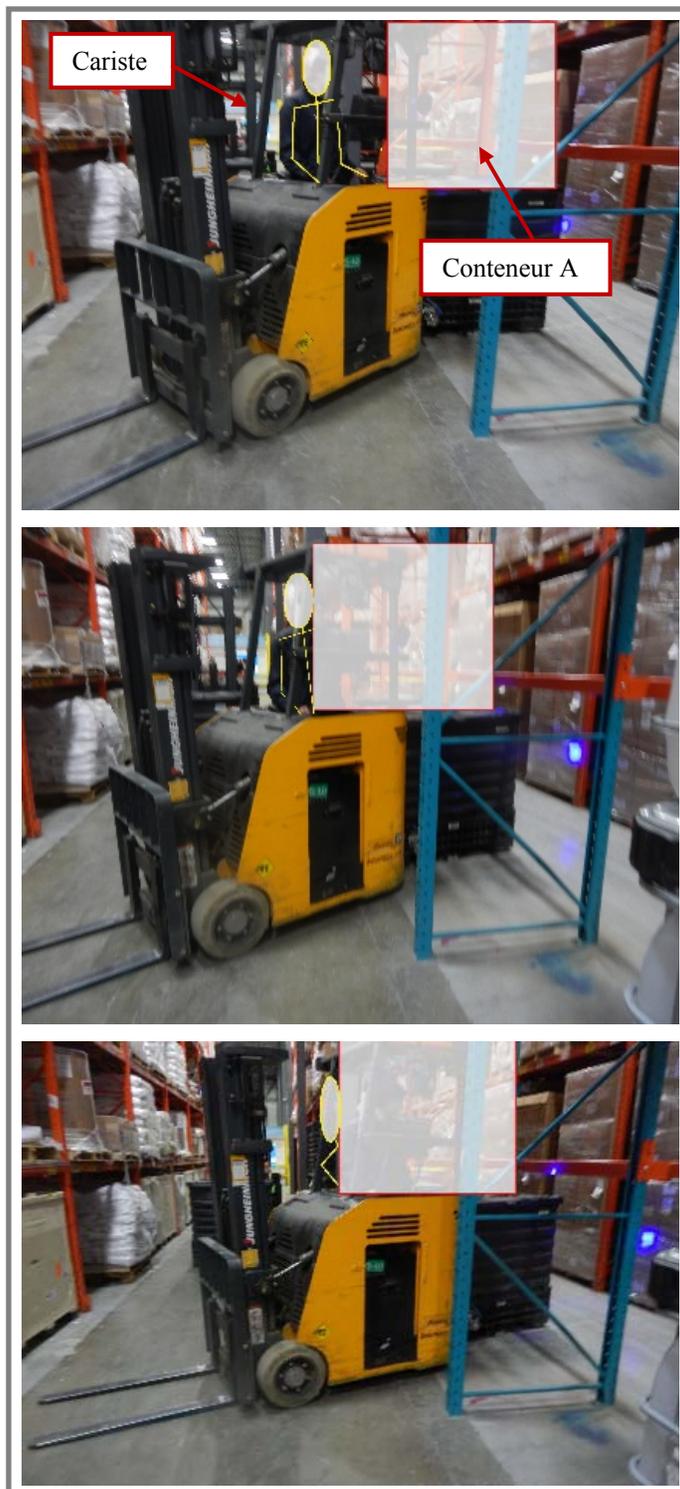
Toujours vers 1 h 58, le travailleur est coincé dans le compartiment de l'opérateur du chariot 380 par le conteneur A qui lui, heurte la butée arrière de l'alvéole 12 A du palettier.

Figure 4 : Reconstitution approximative de la collision du chariot 380 avec des conteneurs  
Source : CNESST

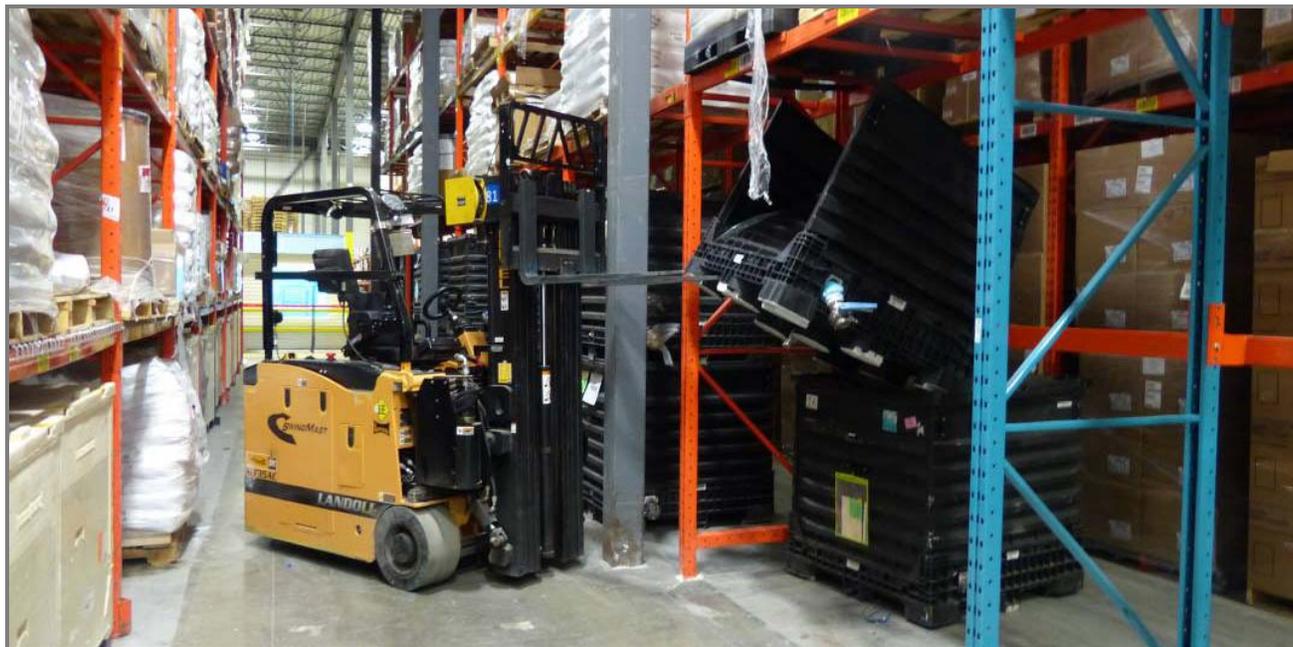
- L'accident s'est produit dans l'allée 180 devant l'alvéole 12 A du palettier. Cette alvéole se trouve directement au sol;
- Des conteneurs repliables entamés sont entreposés au sol, l'un sur l'autre à l'intérieur des alvéoles, sur une bonne partie de l'allée;
- L'allée 180 possède les caractéristiques suivantes :
  - Elle mesure 2,90 m de large;
  - Elle est éclairée par un système de détection automatique de présence;
  - Le plancher est en béton lisse et libre d'obstacle;
  - L'inclinaison du plancher est quasi nulle.
- Le conteneur A est endommagé et maintenu en équilibre sur le conteneur B par un chariot élévateur à conducteur assis;

Photo 4 : L'environnement  
Source : CNESST

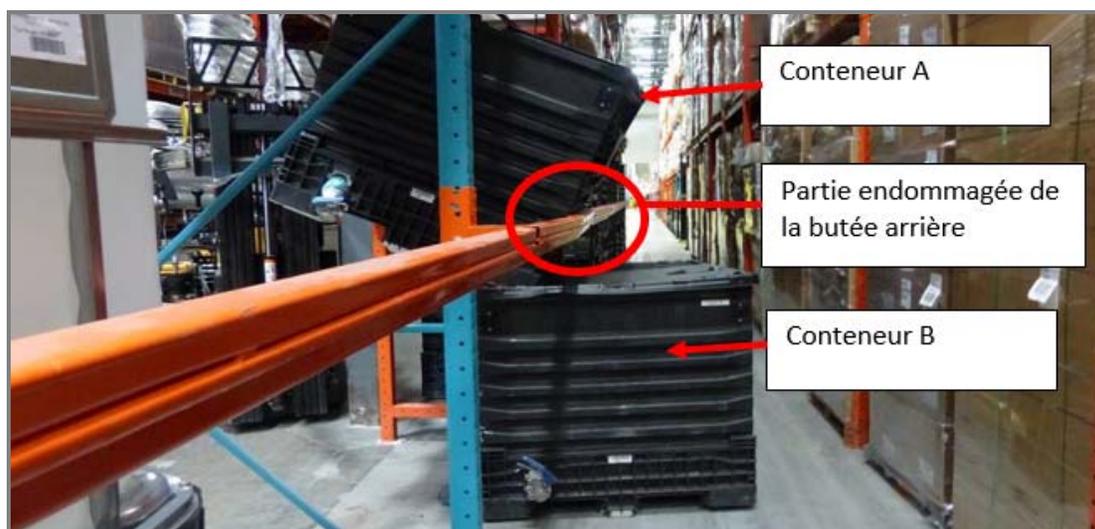
- Le conteneur B a été déplacé lors de l'impact et poussé dans l'allée derrière l'alvéole 12 A;
- La butée arrière, installée à une hauteur de 1,40 m dans l'alvéole 12 A, est abîmée à la suite de l'impact;

Photo 5 : Butée arrière endommagée de l'alvéole 12 A  
Empiètement du conteneur B dans l'allée derrière l'alvéole 12 A  
Source : CNESST

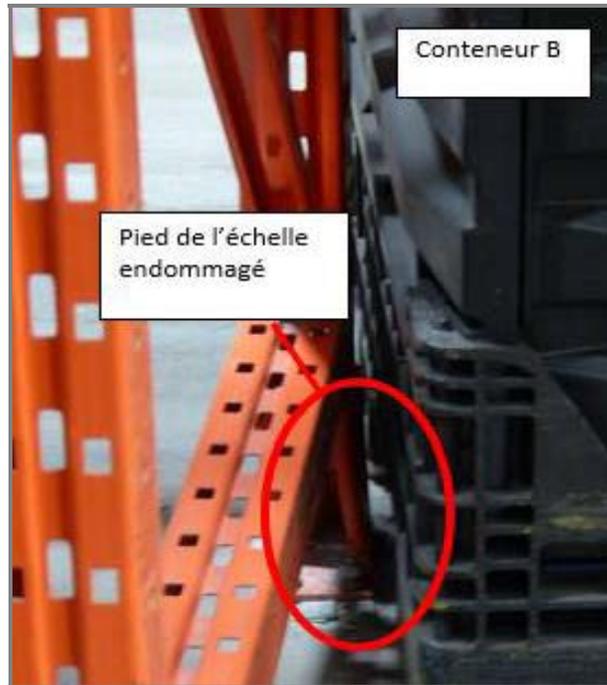
- Le pied arrière du montant d'échelle de gauche de l'alvéole 12 A du palettier est endommagé.

Photo 6 : Pied de l'échelle endommagé  
Source : CNESST

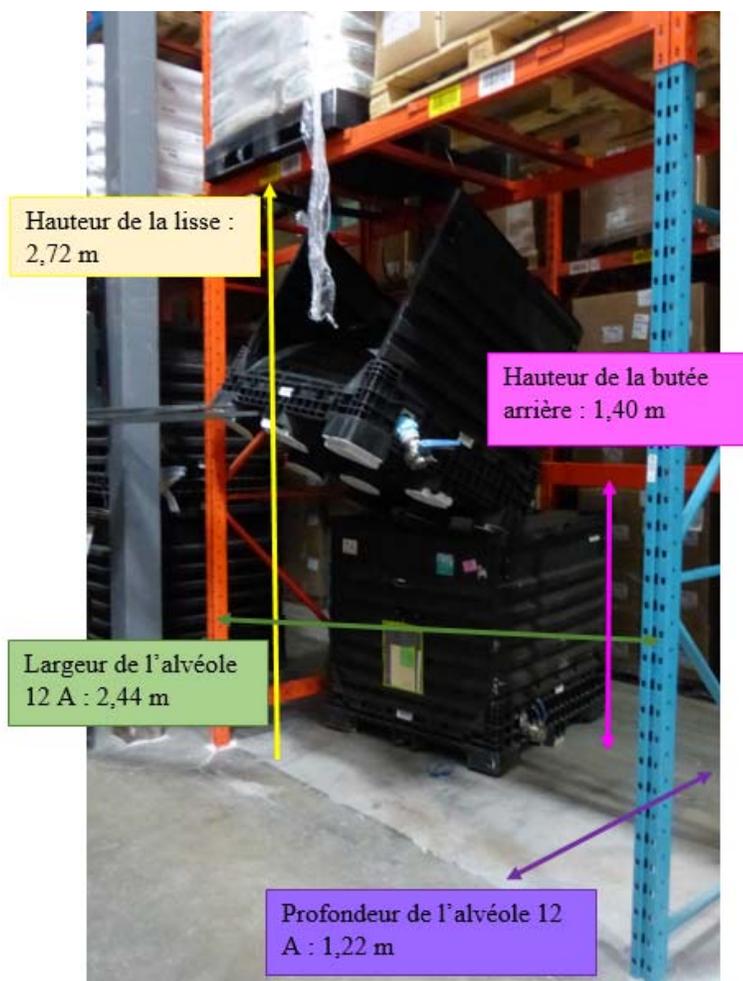
La butée arrière de l'alcôve 12 A délimite la profondeur de l'alcôve <sup>(3)</sup>. L'employeur a installé une butée arrière afin de guider le cariste lorsqu'il dépose des conteneurs dans l'alcôve. Cela permet d'éviter que les conteneurs empiètent dans l'allée localisée à l'arrière de l'alcôve 12 A. L'employeur n'a pas consulté le fournisseur du palettier afin de valider préalablement si cet ajout pouvait occasionner des problèmes avec la structure des palettiers.

Selon Les Services Rack-Tek, la butée arrière installée à l'alcôve 12 A n'est pas un élément structural. Il n'y a pas de hauteur formelle de positionnement de la butée arrière dû au fait qu'il n'y a pas de référence ou de norme à ce sujet. Dans le cas actuel, cette butée est utilisée comme un accessoire de positionnement des conteneurs repliables.

Photo 7 : L'alcôve 12 A  
Source : CNESST

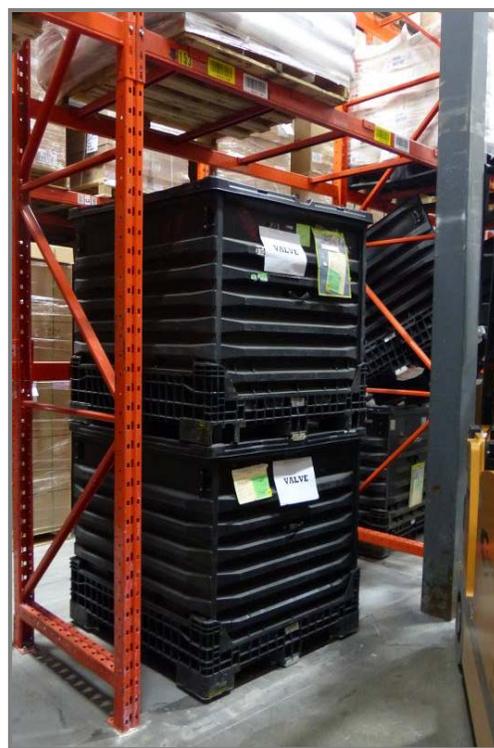
Au moment de l'accident, le contenu des deux conteneurs est entamé. Cette situation survient quand, pour les besoins de production, les conteneurs ne sont pas complètement vidés. Cela implique également que la valve se trouve à l'extérieur du conteneur. Pour éviter d'endommager les valves, l'employeur a donné la consigne d'entreposer une pile de deux conteneurs au maximum dans un alvéole.

Photo 8 : Entreposage d'un empilage de conteneurs entamés  
Source : CNESST

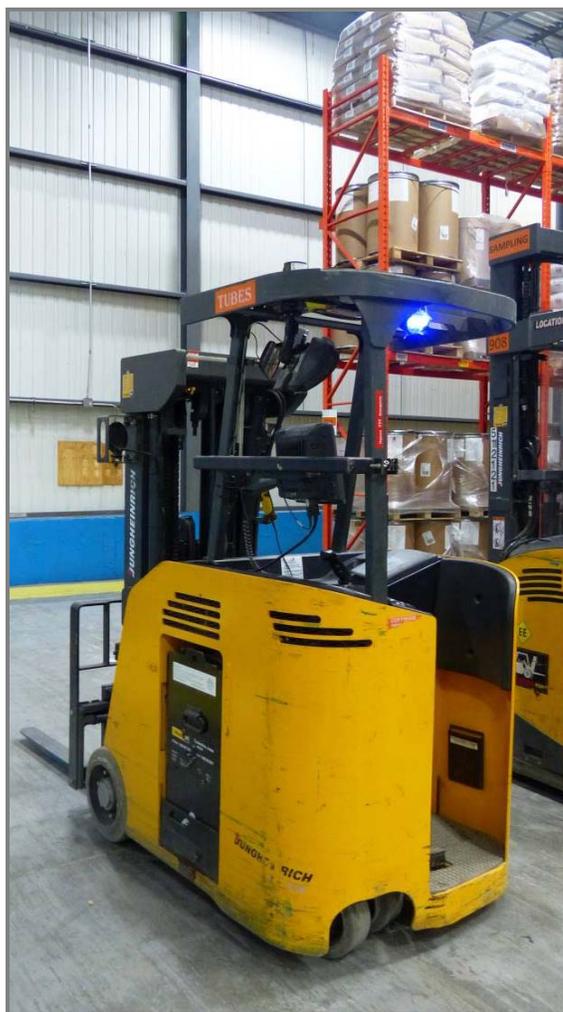
Photo 9 : Chariot élévateur 380 impliqué dans l'accident

L'inspection mécanique ne démontre aucune anomalie en regard des composants et des systèmes inspectés. L'expertise est présentée à l'annexe B.
