RAPPORT D'ENQUÊTE

**Accident mortel survenu à un travailleur
le 23 février 2017 à l'entreprise
Iamgold Corporation, Mine Westwood,
1, chemin Arthur-Doyon, route rurale 1, Preissac**

Direction régionale de l'Abitibi-Témiscamingue

Date du rapport : 15 août 2017

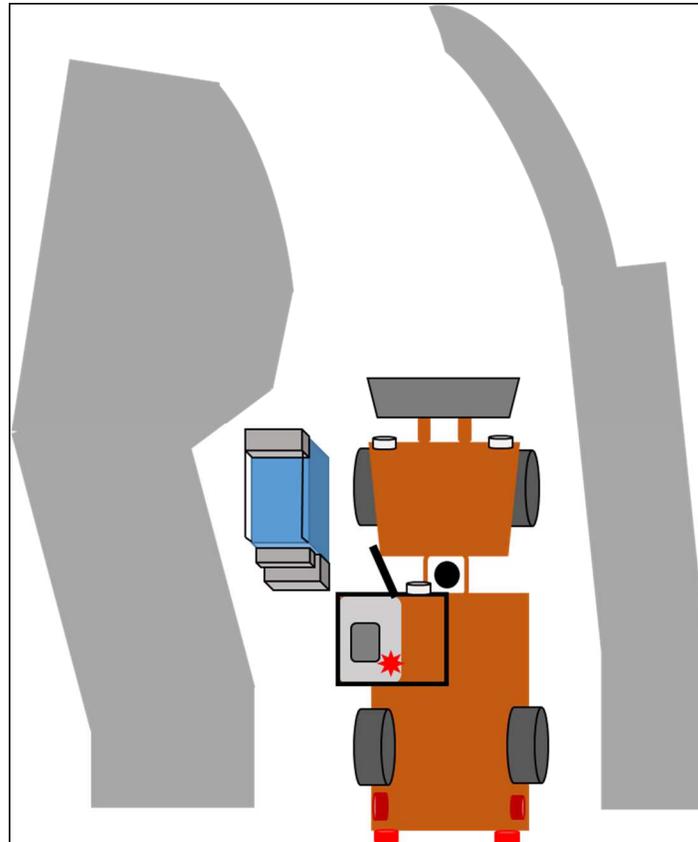
Image 3 : Position de la chargeuse-navette avant son déplacement final

Ces mêmes traces laissées sur le sol nous permettent d'identifier l'emplacement initial de la chargeuse-navette, soit à 45 cm (18 po) de la plate-forme de sécurité, ce qui permettait au travailleur d'accéder à la cabine de l'opérateur à partir de cette dernière (image 3).

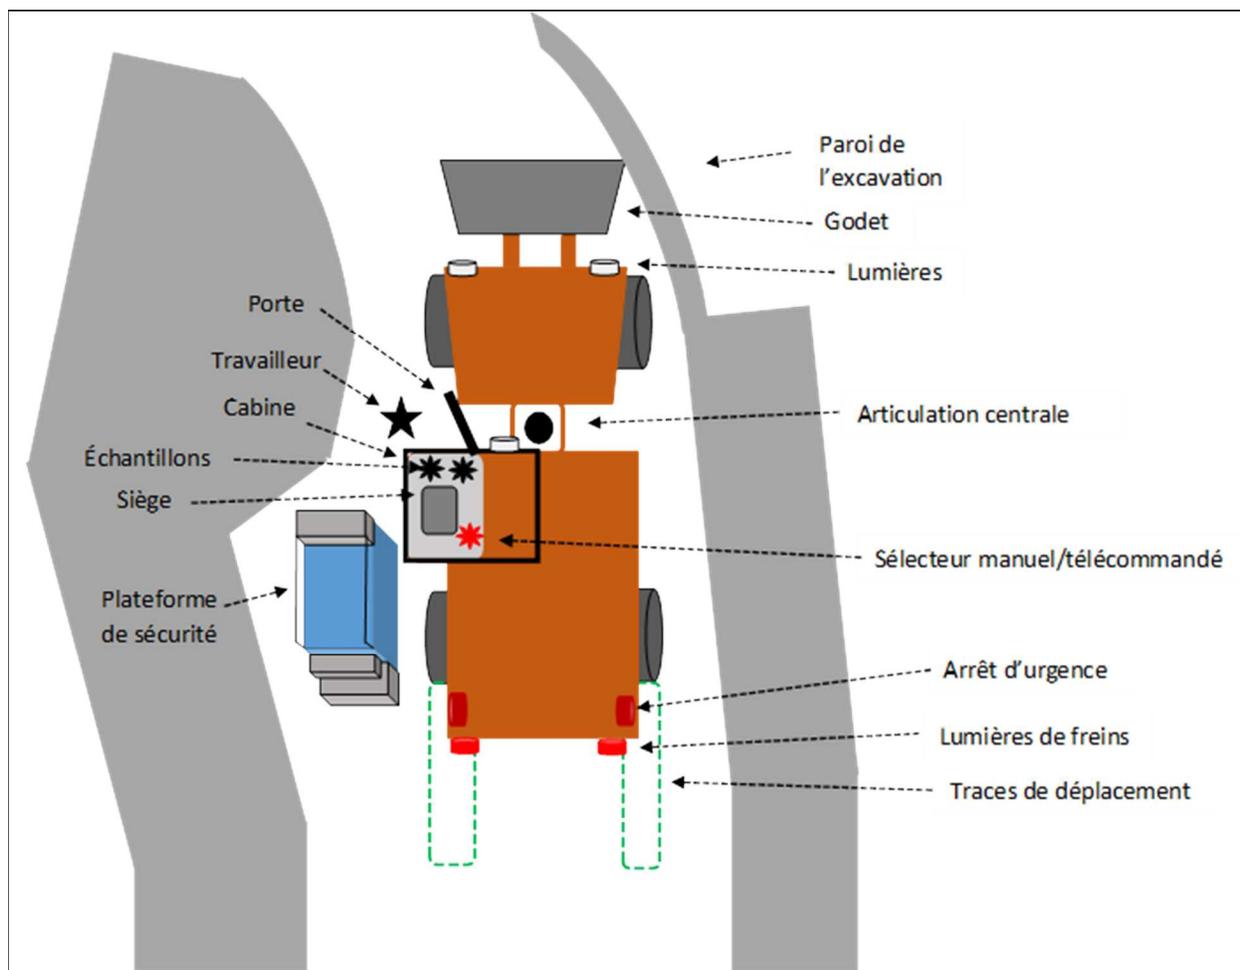
Image 4 : Position finale de la chargeuse-navette

Sur les lieux de l'accident (image 4), nous constatons que les sacs d'échantillons de minerais sont placés sur le plancher de la chargeuse-navette à côté et devant le siège. Nous constatons que la porte de la chargeuse-navette est ouverte. La télécommande est à plat sur le siège de la chargeuse-navette. Le casque du travailleur est à proximité de la porte ouverte, mais les secouristes témoignent l'avoir déplacé. Les lunettes du travailleur sont retrouvées derrière le pneu arrière gauche du côté intérieur de la chargeuse-navette, mais n'ont pas été endommagées lors du déplacement de cette dernière. La boîte à lunch du travailleur est au sol et intacte devant la porte ouverte de la chargeuse-navette. L'espace entre la structure du poste de pilotage de la chargeuse-navette et la plate-forme de sécurité est inférieur à la largeur du casque de sécurité du travailleur lorsque cette chargeuse navette se déplace devant la plate-forme de sécurité.

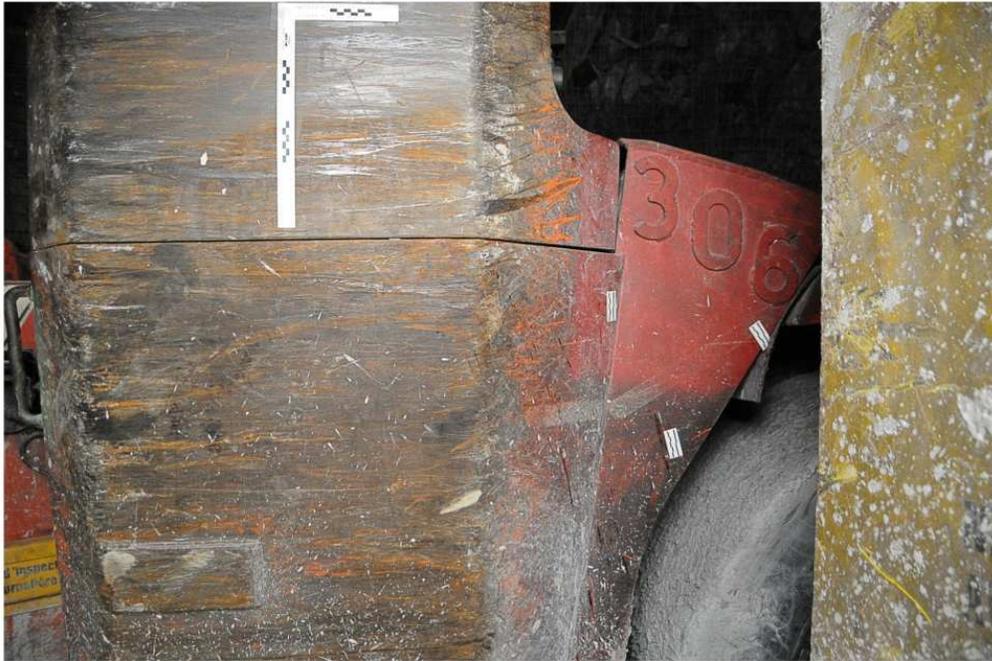
Photo 3 : Traces de sang situées sur l'extérieur de la cabine de la chargeuse-navette

Devant la porte, nous retrouvons une présence de sang (photos 3 et 4), une boîte à lunch et le casque du travailleur. Des traces laissées au sol par la chargeuse-navette permettent de constater qu'à la fin du quart de travail, la chargeuse-navette a été immobilisée devant la plate-forme de sécurité avant de se déplacer de 2,74 m (9 pi) jusqu'à sa position d'arrêt finale (image 4), soit contre la paroi du mur de l'excavation du côté opposé à la plate-forme.

Du côté extérieur de la cabine de la chargeuse-navette, il y a présence de projections de sang vers le haut et vers le bas. Des traces de sang sont aussi retrouvées sur la plate-forme de sécurité, à la même hauteur. Il y a aussi une présence de sang sur la tablette de béton extérieure de la plate-forme de sécurité (photos 3 et 4). La disposition de ces traces de sang, combinées à la taille du travailleur, nous permettent de positionner le travailleur lors de l'impact.

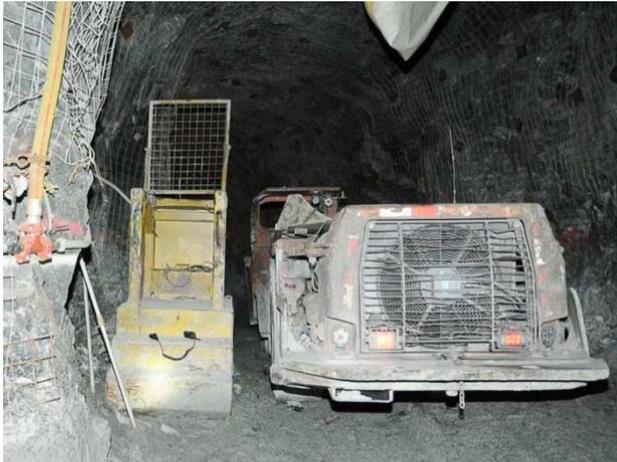
Photo 5 : Position arrière

- Les phares avant (photo 6), et les feux arrière (photo 5) de la chargeuse-navette sont encore allumés, mais le moteur ne tourne pas.
- La chargeuse-navette est immobilisée contre le mur de droite de la galerie où le travailleur effectuait son soutirage.
- L'articulation centrale de la chargeuse-navette est en position droite, ce qui donne accès au poste de commande de la chargeuse-navette en mode manuel.
- Le godet est renversé vers le haut et ce dernier est plein de minerais (photo 6), ce qui fait en sorte qu'il n'est pas appuyé au sol.
- Les cales de roues sont dans le support prévu pour les placer lors des déplacements.

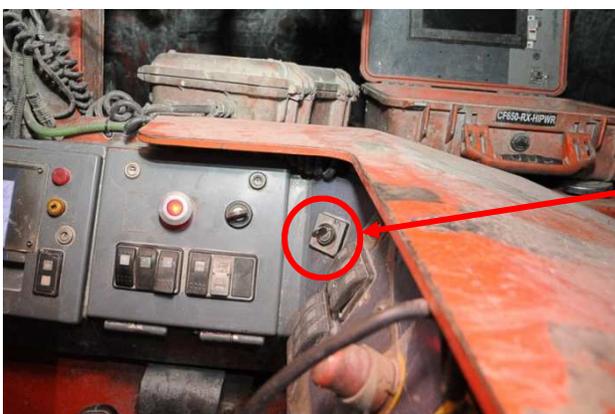
Photo 7 : Sélecteur mode manuel ou télécommandé

Sélecteur mode télécommandé côté droit et mode manuel côté gauche

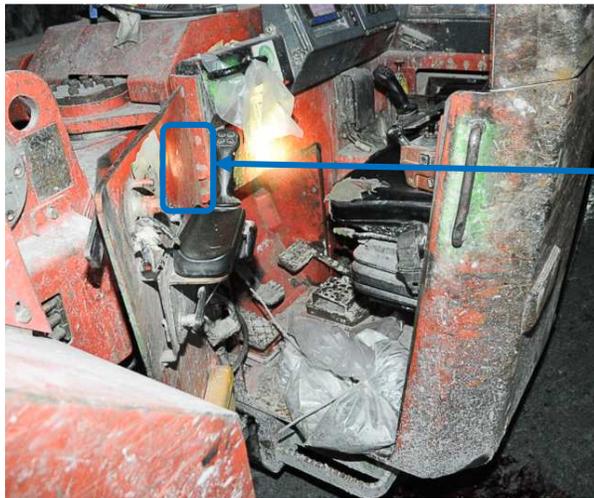
Photo 8 : Position du dispositif à interverrouillage de la porte de la chargeuse-navette

Lors de l'intervention du 23 février 2017, le [...], nous confirme que le dispositif de sécurité à interverrouillage, placé dans la porte de la chargeuse-navette, ne fonctionne pas (photos 8 et 9).

Lors d'une rencontre, le lundi 27 février 2017, l'employeur tient à préciser que le dispositif à interverrouillage n'est pas « non fonctionnel », mais qu'il a plutôt été mis « hors fonction » par le département d'entretien de la mine à la demande du département d'opération et approuvé par le département de la santé et de la sécurité, et ce, en mode télécommandé seulement. À cet effet, [E] nous remet de la documentation accompagnée de photographies et du schéma électrique qui illustre les modifications effectuées.

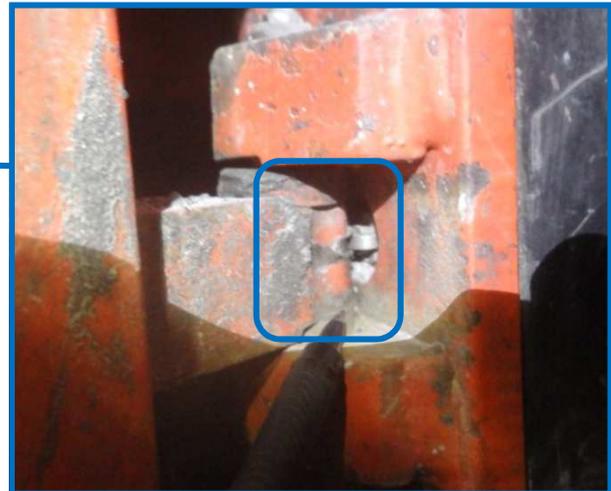
Photo 9 : Interferrouillage de la porte de la chargeuse-navette

L'expertise demandée à Sandvik démontre que le dispositif à interverrouillage n'est pas fonctionnel en mode télécommandé tel que confirmé par écrit par le surintendant SST de la mine. De plus, le spécialiste technique de Sandvik confirme, dans son rapport d'expertise, que lors de l'ouverture de la porte de cette chargeuse-navette en mode manuel, le galet au bout de l'organe de commande (roulette) du dispositif à interverrouillage (images 6 et 7) n'a pas une amplitude de déplacement suffisante pour envoyer un signal à l'ordinateur de bord de la chargeuse-navette pour mettre hors fonction toutes les commandes et appliquer le frein de stationnement tel que décrit dans le manuel du manufacturier. Nous constatons que le dispositif à interverrouillage est positionné de sorte que l'ordinateur de bord reçoit toujours l'information disant que la porte est fermée, peu importe sa position.

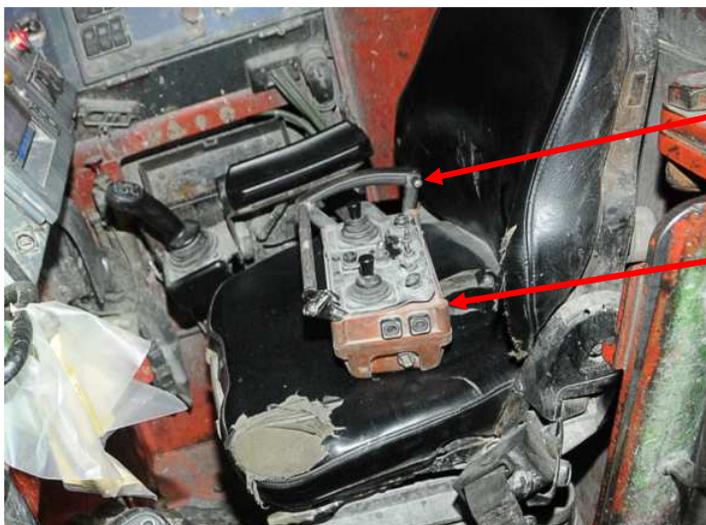
Photo 10 : Télécommande

- La télécommande est retrouvée à plat sur le siège de la chargeuse-navette (photo 10).
- Le support de la courroie de transport, qui protège également l'actionnement par inadvertance des commandes, est brisé sur deux faces.
- Le bouton identifié « transmetteur arrêt », dans le manuel du manufacturier, est manquant.
- Lors de l'intervention, le bouton de freins de stationnement n'est pas activé sur la télécommande.

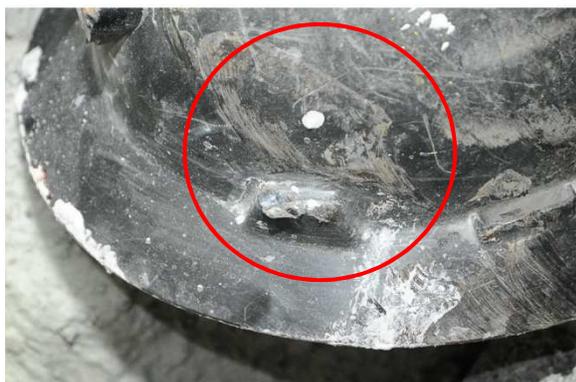
Photo 11 : Casque du travailleur

Les secouristes nous ont confirmé la position du travailleur comme étant à proximité du sang retrouvé au sol, avec le chapeau et la boîte à lunch. Le chapeau du travailleur présente une trace d'impact récente ainsi que des stries indiquant qu'il a été frotté récemment du côté gauche (photo 11).

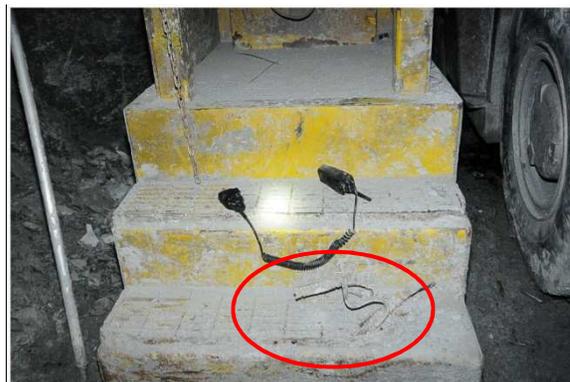
Photo 12 : Marche de la plate-forme de sécurité

La marche du bas de la plate-forme de sécurité est endommagée, en ce sens que le grillage de métal est relevé (photo 12).

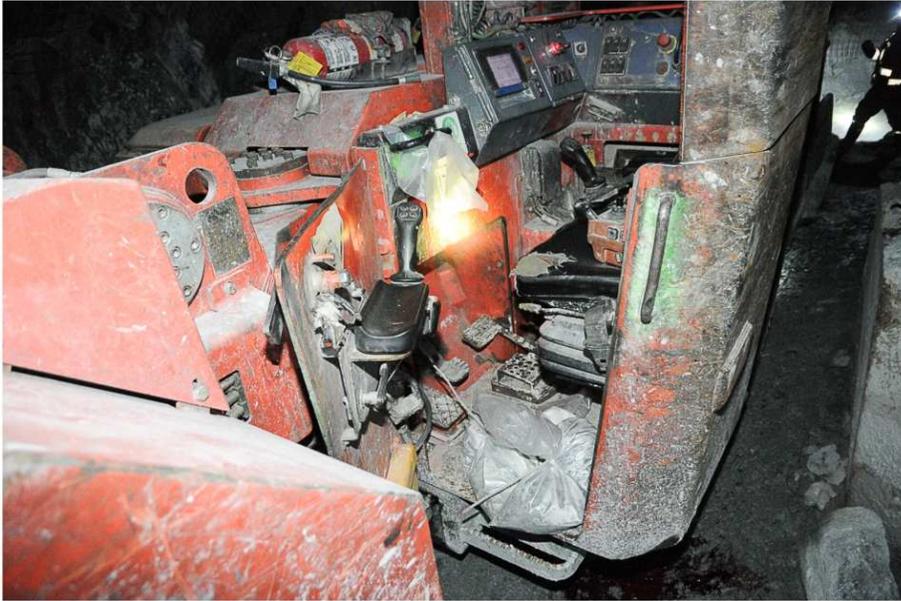
Photo 13 : Position des sacs d'échantillons dans la chargeuse-navette

Lors d'un deuxième essai, il est démontré qu'il est impossible de déposer les sacs d'échantillons de minerais par l'ouverture de la fenêtre, alors que la porte est fermée, à l'endroit où ils sont retrouvés dans la chargeuse-navette, soit entre la porte et le siège (photo 13).

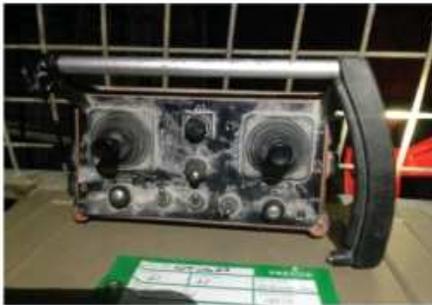
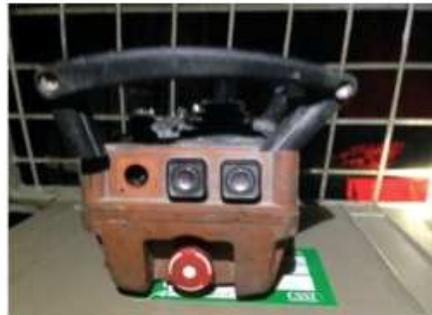
- Une partie de la protection absente autour du transmetteur.
- Le transmetteur arrêt est absent.
- La face frontale du transmetteur est tordue.

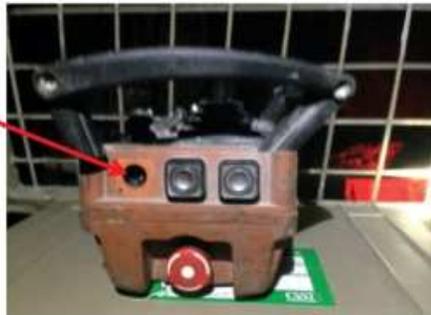
La vérification n'a pas pu être effectuée conformément à la section 3.3.6 du manuel de l'utilisateur de la télécommande. Le transmetteur arrêté était absent. Voir la photo ci-dessous!

Dans des conditions normales, lorsqu'on appuie sur ce bouton, les fonctions de contrôle du transmetteur sont désactivées et le décompte de l'arrêt de 30 secondes est activé. Si l'opérateur ne bascule pas l'appareil du mode à distance en mode manuel, le moteur devrait s'éteindre. Selon les renseignements

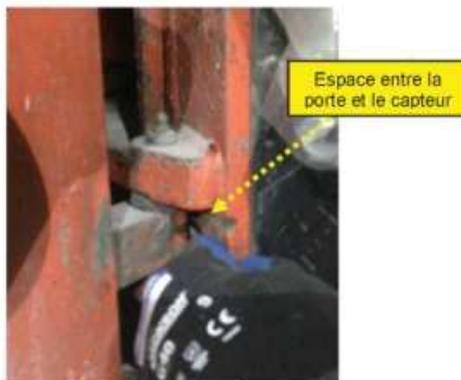
En mode manuel, il a été constaté que l'interrupteur n'engageait pas la came sur la porte qui activait l'interrupteur (voir la photo). Si le rouleau de l'interrupteur de fin de course avait un effet sur la came de la porte, ce système aurait fonctionné normalement.

En mode à distance, la porte envoyait un signal « porte fermée », peu importe la position de l'interrupteur de la porte. Cela permettait aux fonctions de roulage, de direction, de godet, d'élévation et de relâchement du frein d'être toujours actives, quelle que soit la position de la porte (ouverte ou fermée).
