EN004150

RAPPORT D'ENQUÊTE

**Accident mortel survenu
le 2 mars 2017 à un représentant de l'employeur de l'entreprise
Autotech 2015 inc. au 4010 chemin Saint-André à Saguenay,
arrondissement de Jonquière**

Direction régionale du Saguenay-Lac-Saint-Jean

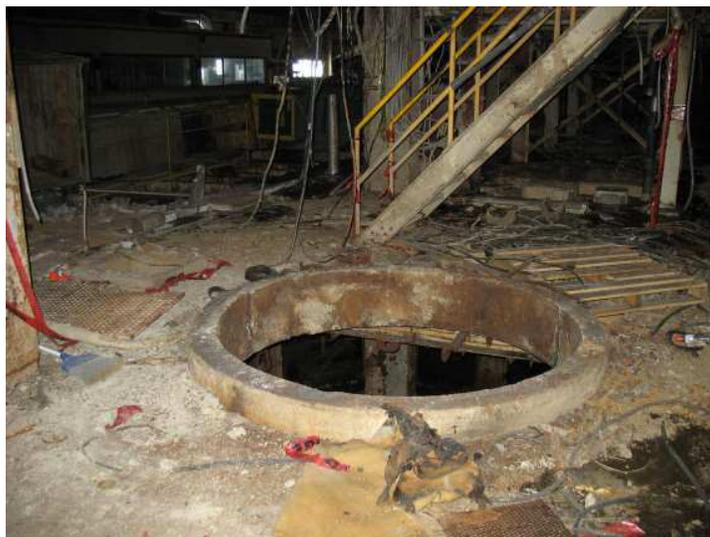
Photo 1 : Ouverture dans le plancher du RDC (extrémité nord-ouest, secteur machine C)
Source : CNESST

Le plancher du RDC présente plusieurs ouvertures non protégées depuis le démantèlement des équipements de l'usine. À environ 18 m des travaux, à l'extrémité nord-ouest du secteur de la machine C, se trouve une ouverture circulaire dans le plancher du RDC. Le diamètre de l'ouverture est de 1,9 m.

Sur les lieux de l'accident, il n'y a aucune source de lumière naturelle. Aucun équipement fixe n'est sur place afin de fournir un éclairage artificiel. Seuls les deux travailleurs qui accompagnent monsieur [B] utilisent des lampes frontales. L'intensité lumineuse, mesurée le 28 avril 2017 en milieu d'après-midi à l'aide d'un luxmètre REED LM-81LX, est de 0 lux.

L'extrémité nord-ouest du secteur de la machine C est dépourvue de sources lumineuses naturelles ou artificielles. Ainsi, lorsque monsieur [B] arrive dans ce secteur, sans même une source lumineuse portative, il n'est pas en mesure de détecter le danger de chute que

présente l'ouverture au plancher. Ainsi, le représentant de l'employeur tombe par une ouverture dans le plancher du RDC et fait une chute de plus de 5 mètres.

La LSST confère à l'employeur l'obligation générale de cibler, d'éliminer et de contrôler les risques pouvant affecter la sécurité des travailleurs. Au surplus, aucune ouverture au niveau d'un plancher ne doit être tolérée selon le CSTC. Or, aucune mesure, telle qu'un garde-corps ou un couvercle, n'a été mise en place pour éliminer les risques de chute que présentent les ouvertures.

Il fait noir à l'extrémité nord-ouest du secteur de la machine C. Sans éclairage artificiel, il est impossible pour quiconque circulant dans ce secteur de détecter l'ouverture. Le risque de chute dans l'une ou l'autre des ouvertures présentes au niveau du plancher se trouve donc grandement augmenté par le niveau d'obscurité qui règne dans ce secteur. Lorsque monsieur [B] y circule, aucune installation fixe n'est en place et aucun équipement portatif n'est utilisé par ce dernier pour assurer un niveau d'éclairage minimum. À ce sujet, la norme CSA C92.1-1975 établit qu'il faut une intensité lumineuse minimale de 54 lux pour assurer un environnement sécuritaire dans le contexte de ces travaux et ainsi détecter les dangers potentiels.

Le rapport d'intervention RAP1118973, émis le 7 mars 2017, interdit l'accès à l'usine. Il détermine les mesures correctives à prendre, soit la protection des ouvertures dans le plancher et l'installation d'un éclairage adéquat afin d'éliminer le danger de chute.

- D'identifier et d'éliminer les ouvertures présentant des risques de chute;
- de fournir des conditions d'éclairage suffisantes pour repérer les dangers.

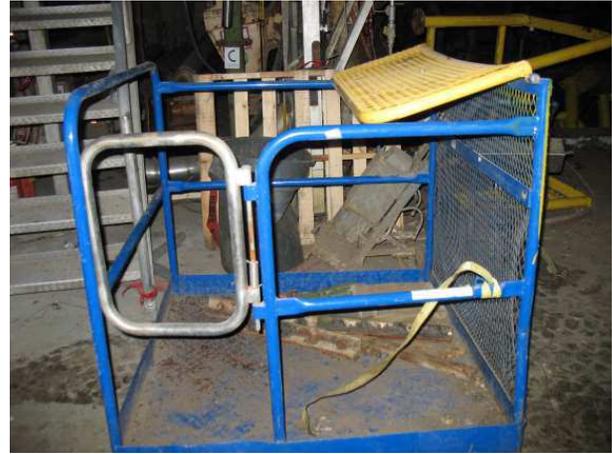
Photo 4 : Plate-forme utilisée
Source : CNESST

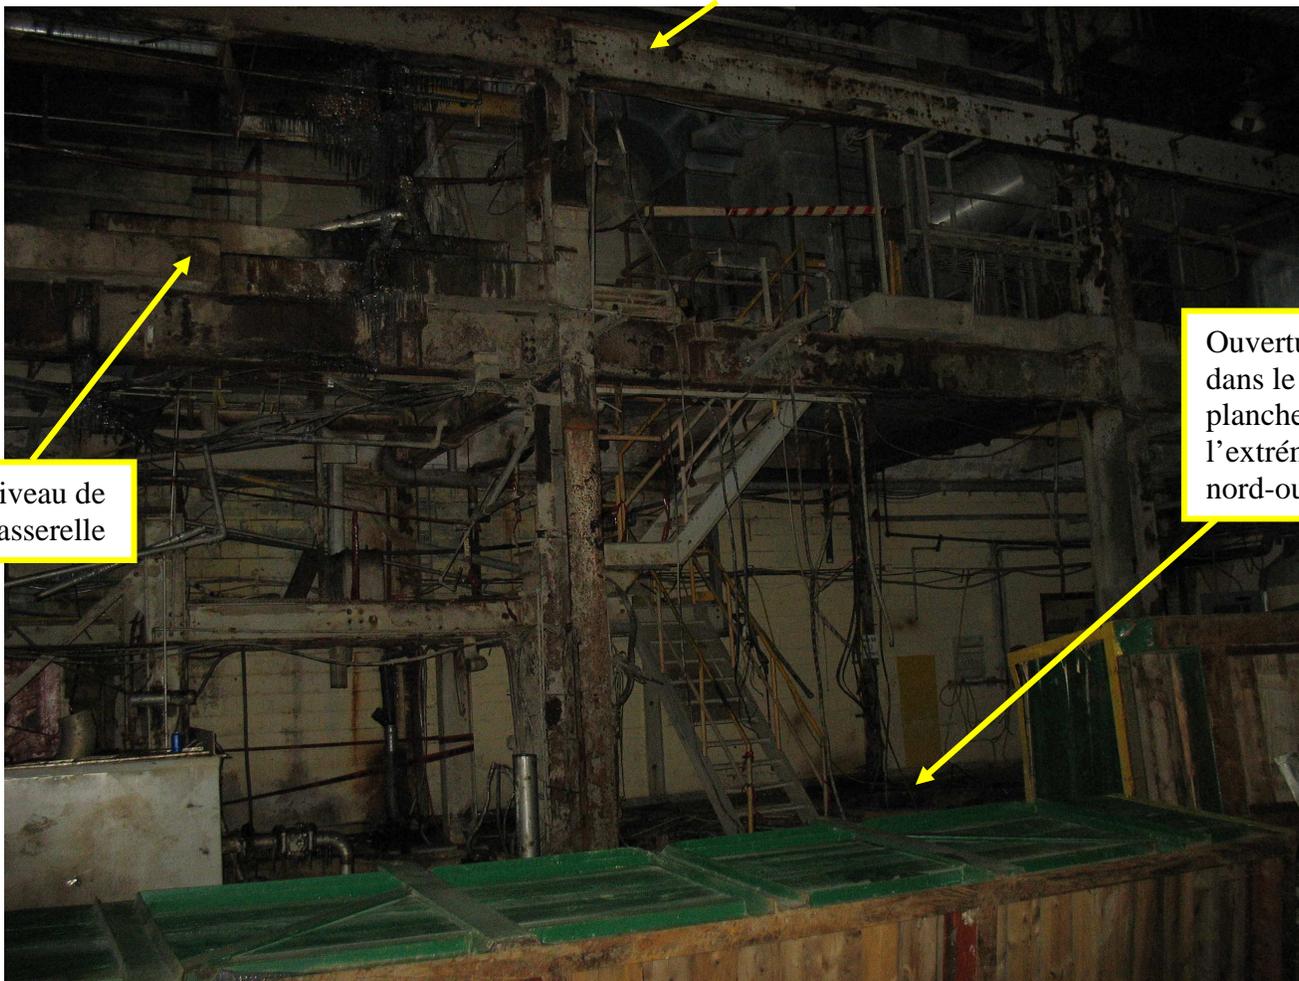
Pour procéder au démontage du chemin de roulement, les travailleurs déboulonnent les poutres de la structure. Un travailleur est dans la plate-forme adjacente au deuxième niveau de la passerelle alors que l'autre est dans un escabeau placé sur ce même niveau (Photo 5, page 7). Une fois la poutre libérée, ils la fixent aux fourches du chariot élévateur qui la transporte jusqu'au quai de chargement. C'est le représentant de l'employeur qui manœuvre le chariot élévateur pour le levage des travailleurs et pour le transport des poutres du chemin de roulement. Lorsque les travailleurs s'affairent à leurs tâches, monsieur [B] descend du chariot élévateur et circule dans l'usine.

Photo 5 : Portion de la passerelle où se déroulent les travaux près de l'extrémité nord-ouest.
Source : CNESST
