**EN004151****RAPPORT D'ENQUÊTE**

**Accident survenu à un conducteur de dépanneuse  
de l'entreprise Remorquage Auclair inc.  
le 1<sup>er</sup> mars 2016  
au 2480, chemin de la Canardière à Québec**

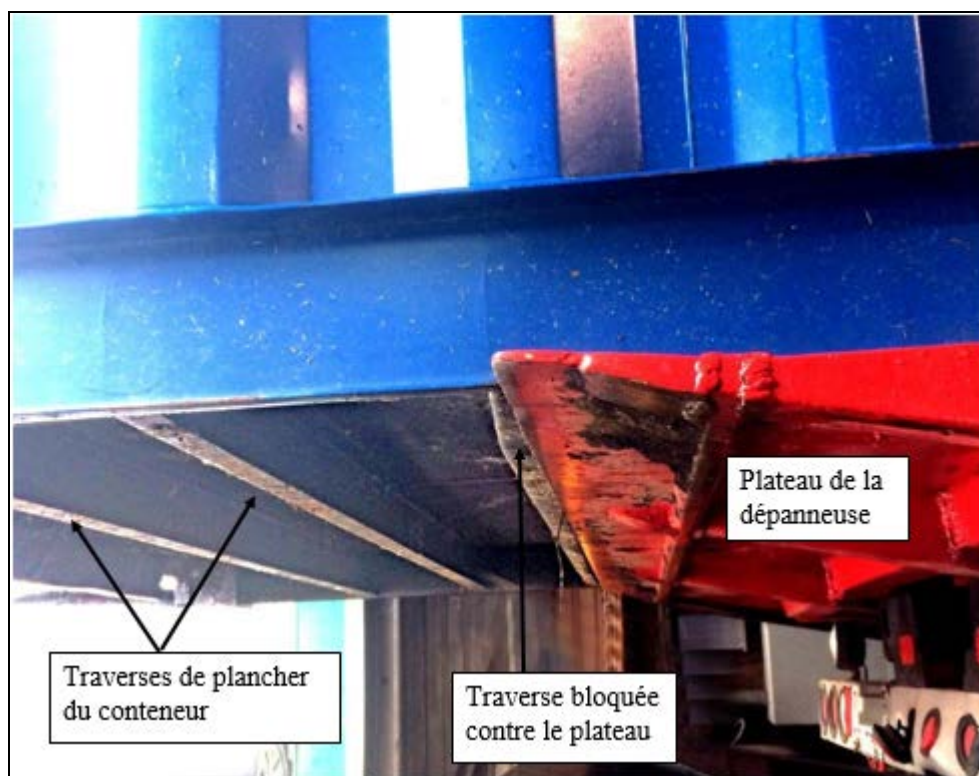
**Photo 11 – Blocage d'une traverse de plancher de conteneur maritime**  
(Source : CNESST)

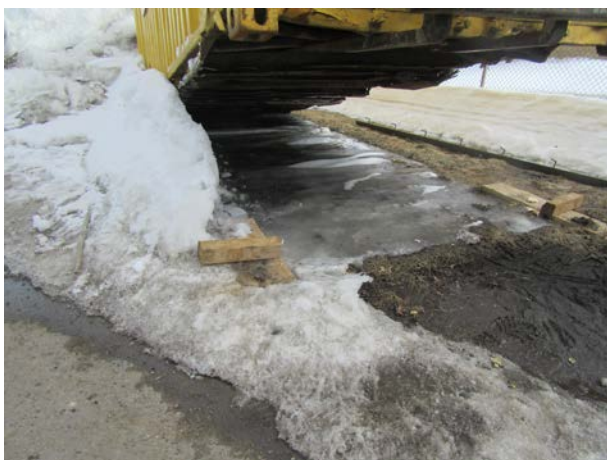
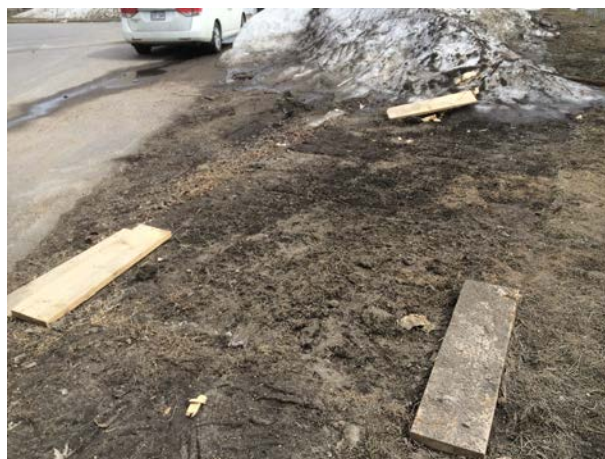
**Photos 12 et 13 – Surface sous le conteneur maritime les 24 mars et 19 avril 2016**

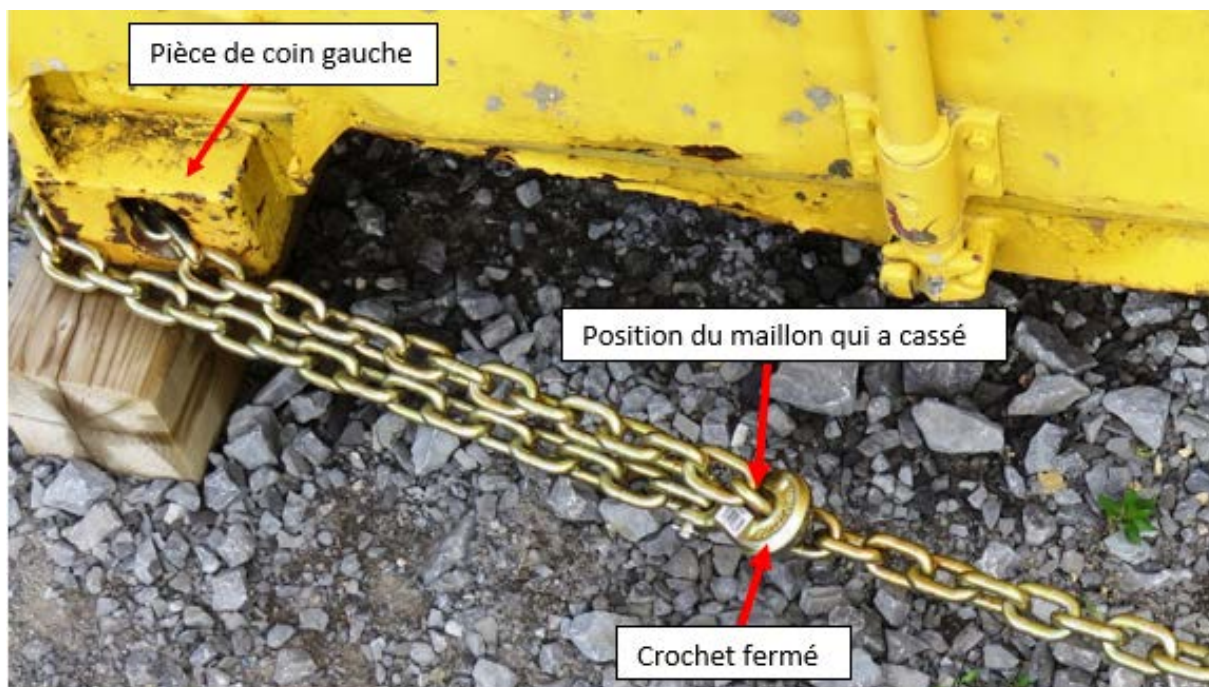
**Photo 17 – Reconstitution de l'installation de la chaîne lors de l'accident**  
(Source : CNESST)

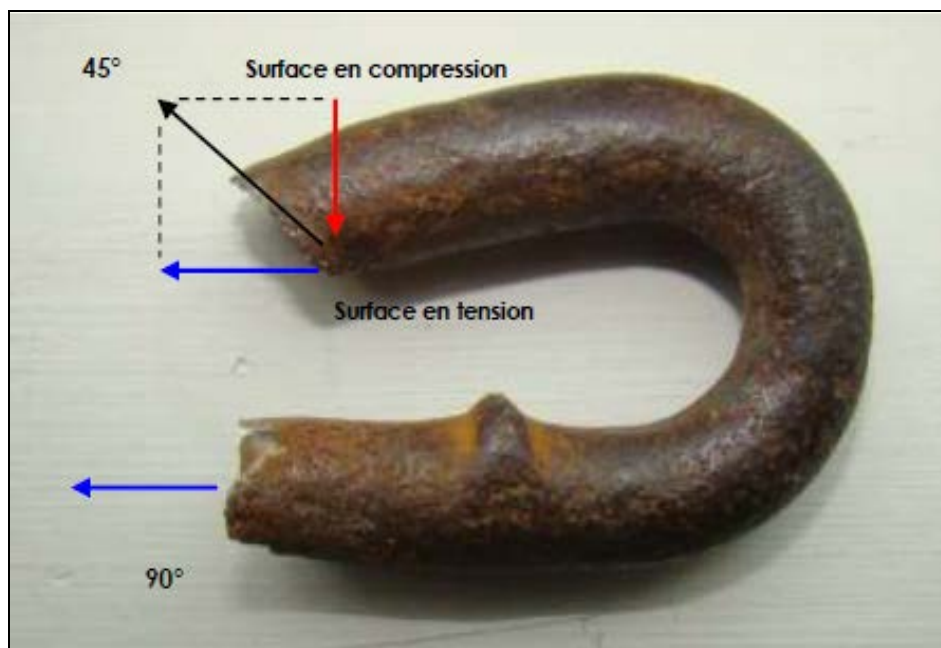
**Photo 18 – Forces de traction et de flexion**

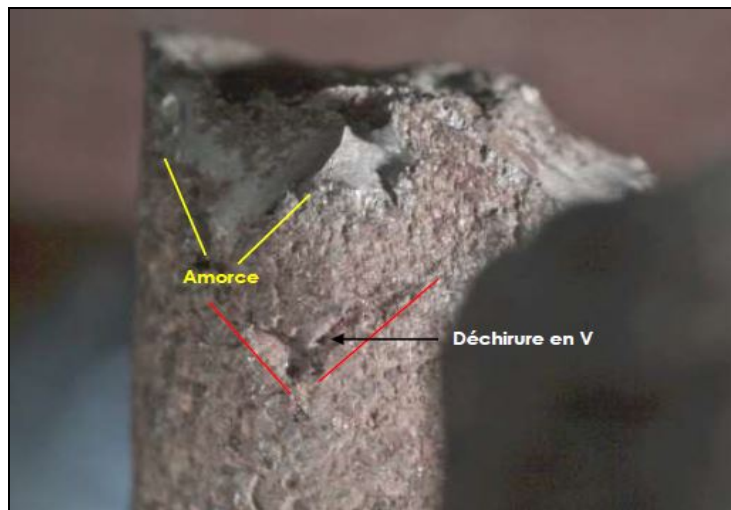
**Photo 19 – Déchirement par flexion du maillon**

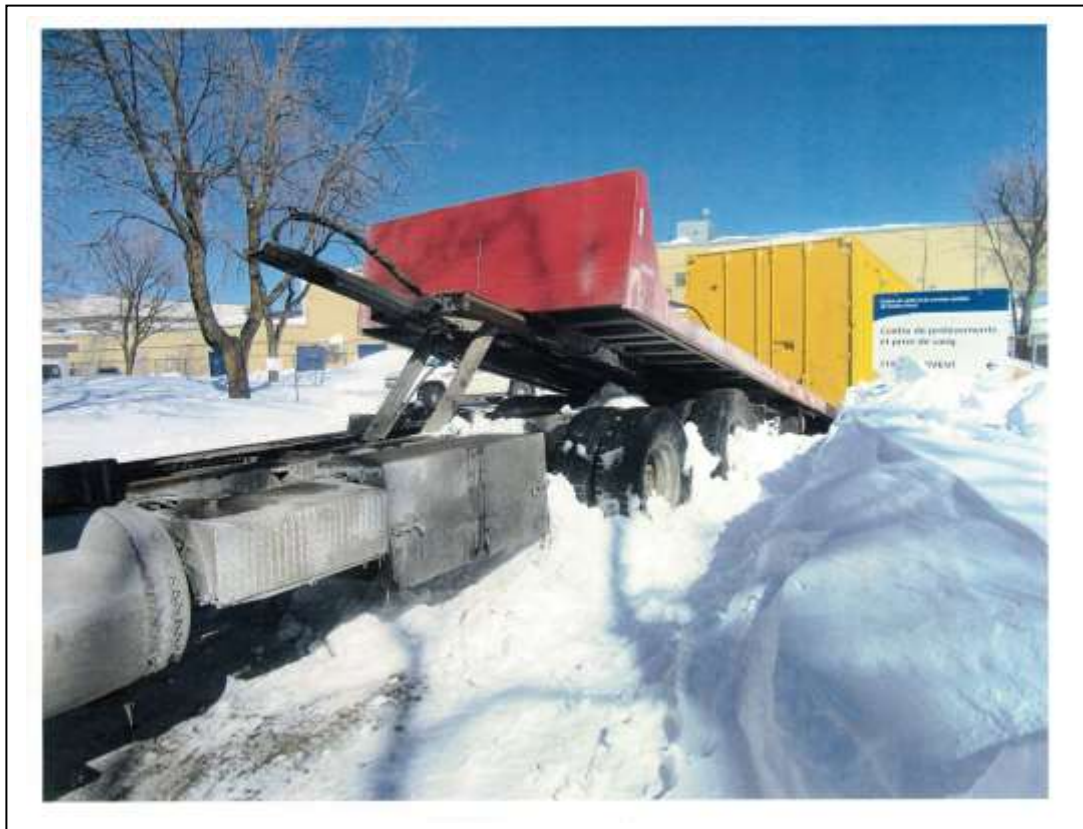
**Photo 1.** La benne de camion apparaît en rouge et le conteneur en jaune.

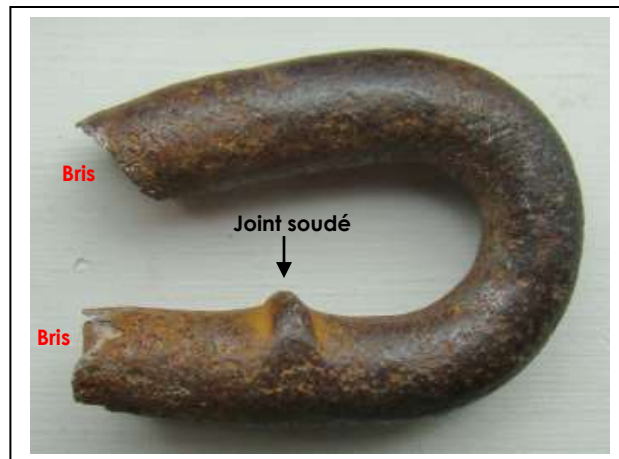
**Photo 4.** Maillon brisé de la chaîne usagée G70.

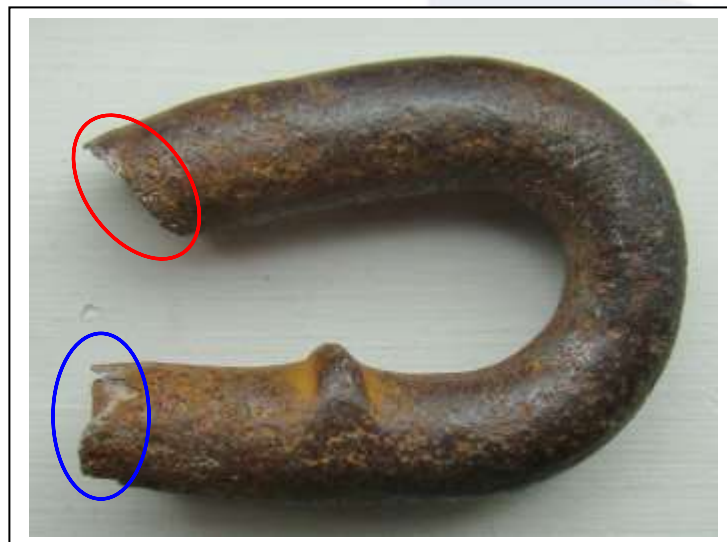
**Photo 5.** Surface brisée à angle de  $45^\circ$  (cercle rouge) et surface brisée à angle de  $90^\circ$  (cercle bleu).

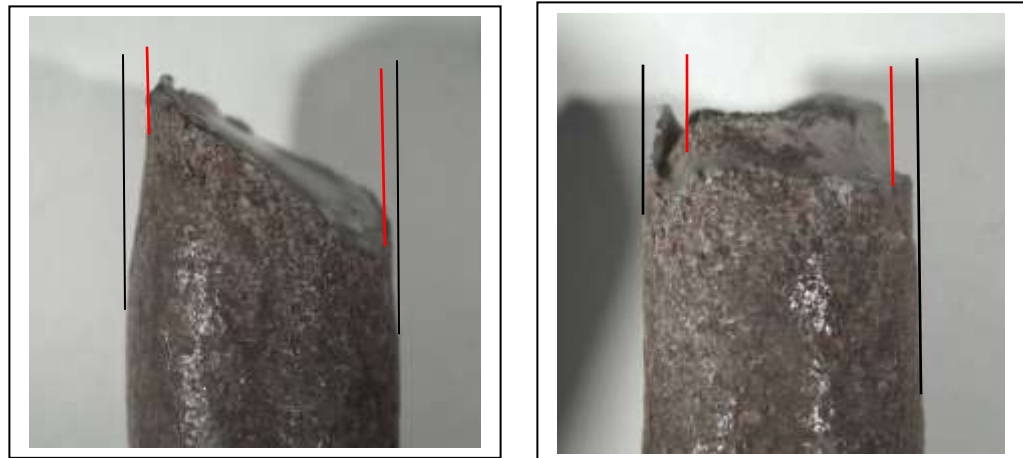
**Photo 6.** Réduction de section par striction des deux extrémités du maillon brisé, indice de l'application d'une surcharge en traction.

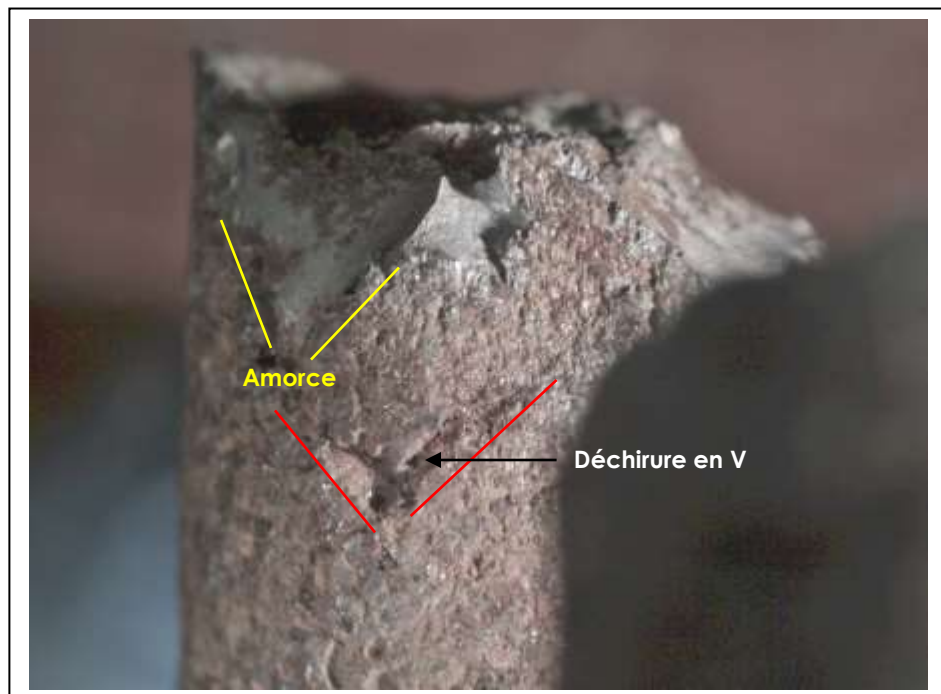
**Photo 8.** Déchirement par flexion de la surface du maillon brisé (10X).

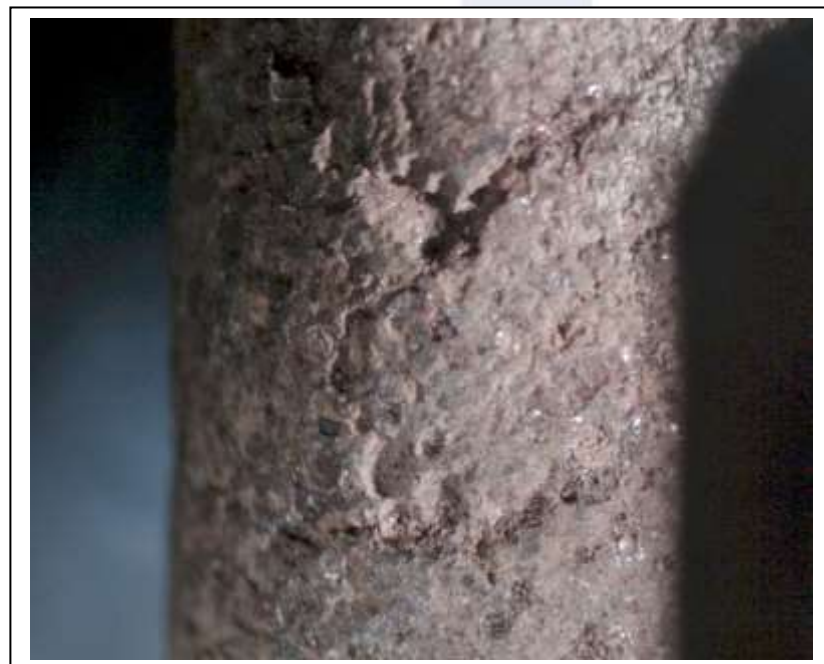
**Photo 9.** Surface du maillon brisé très endommagé par la corrosion (12X).

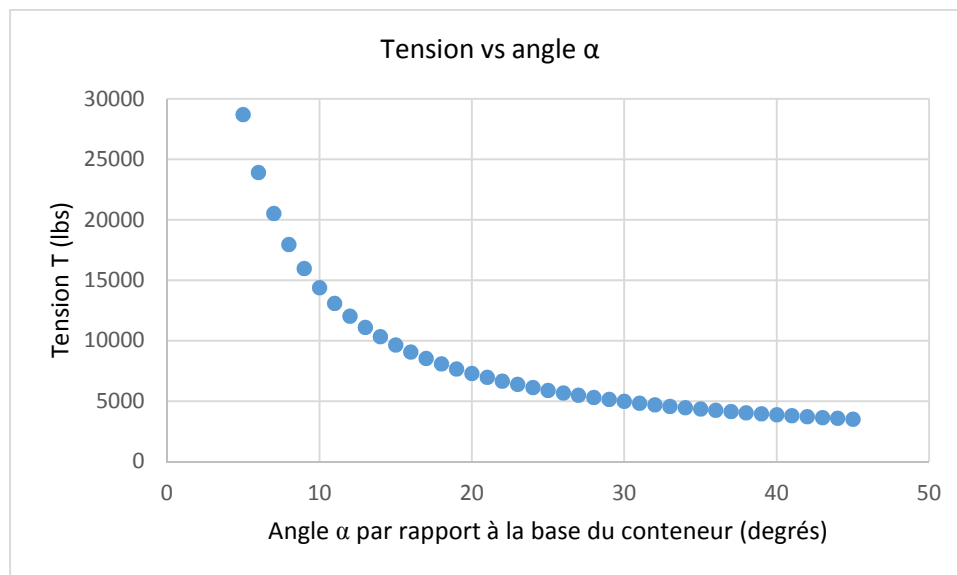
Figure 5. Graphique de la tension T résultante dans la chaîne en fonction de l'angle de celle-ci par rapport à la base du conteneur pour une force de 5000 lbs dans le câble du treuil.

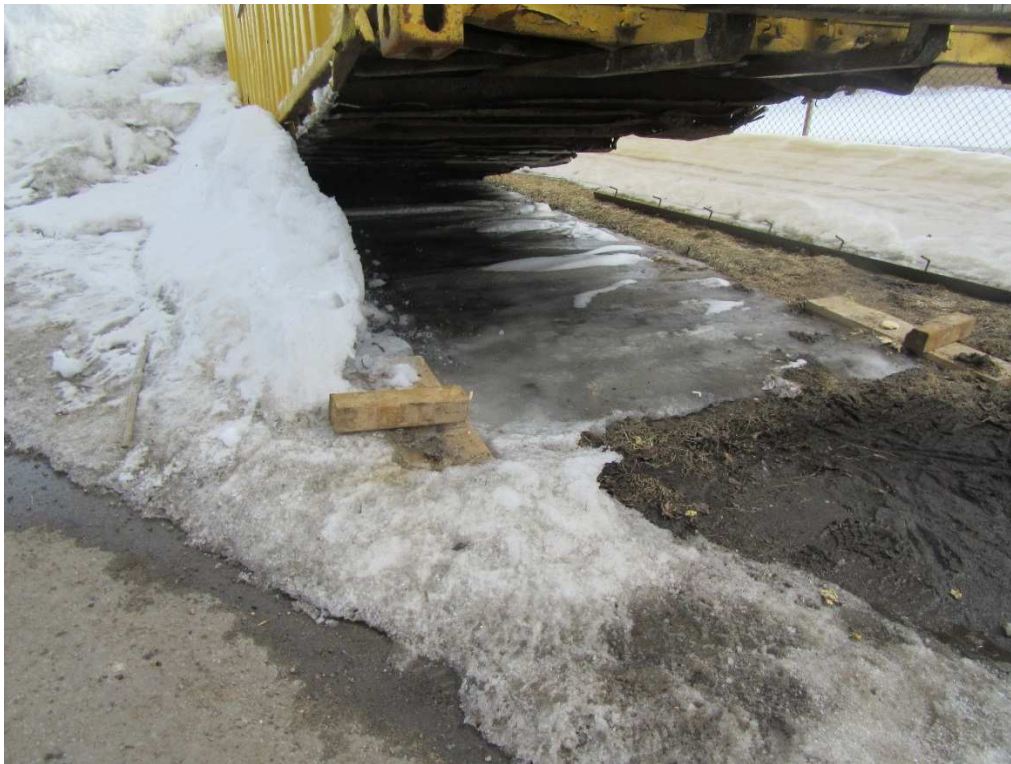
Figure 6. Photo prise le 24 mars illustrant le dessous du conteneur et la surface où il reposait, telle qu'elle se présentait 23 jours après l'accident (source CNESST).

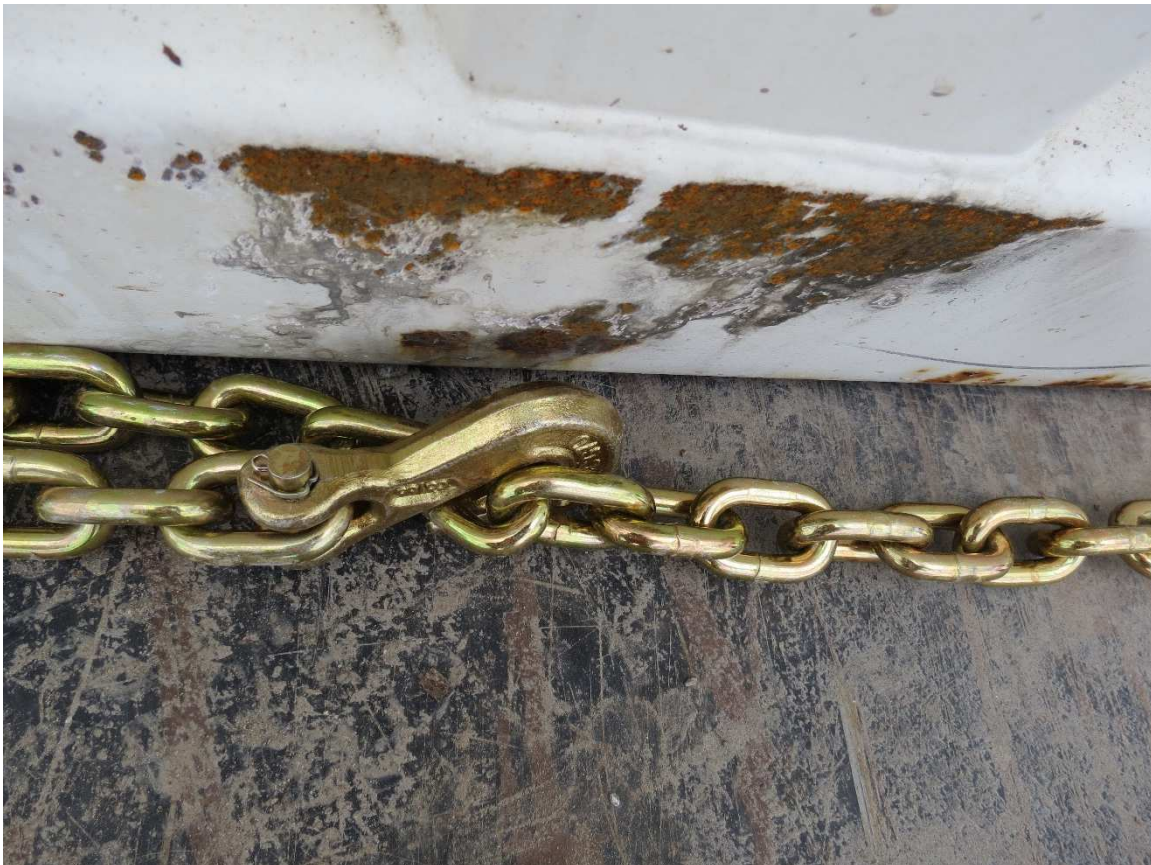
Figure 8. Photo illustrant la géométrie du joint de la boucle, c'est-à-dire l'emprise du crochet fermé sur un maillon de la chaîne.

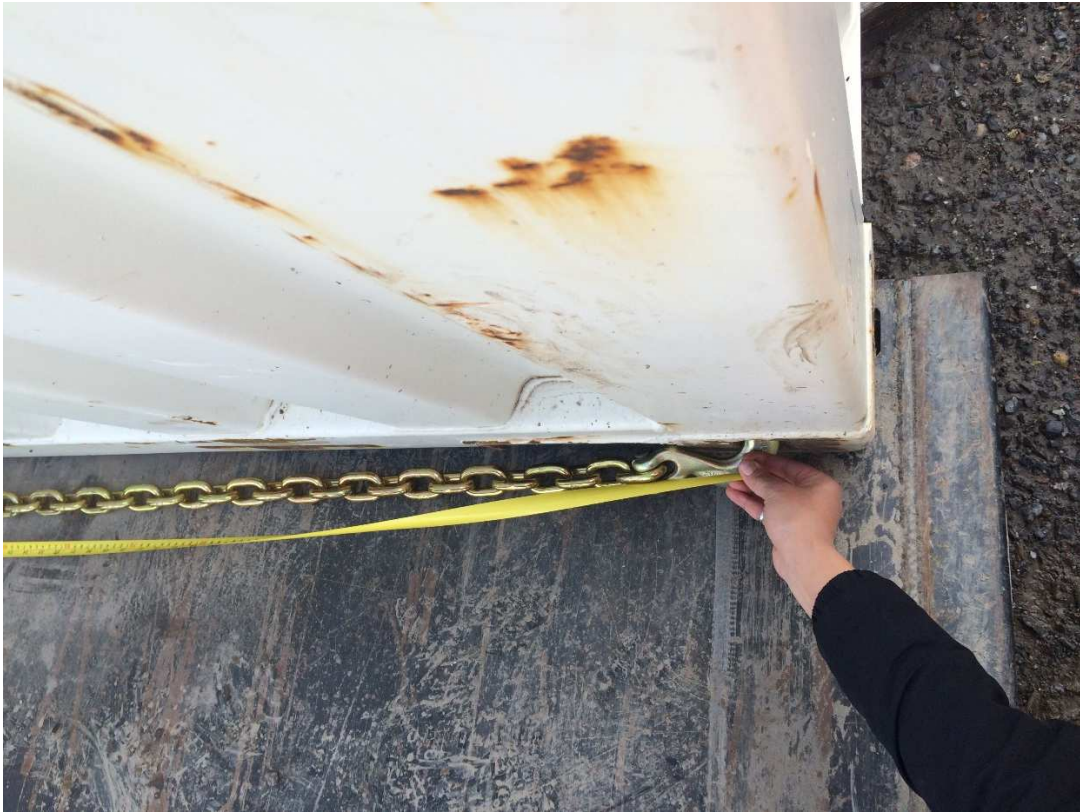
Figure 18. Méthode à une chaîne, position du crochet ouvert (source CNESST).
