## **RAPPORT D'ENQUÊTE**

**Accident mortel survenu à un travailleur  
de l'entreprise La ferme Pittet inc.,  
située au 261, rang du Haut-du-Lac Sud (route 159)  
à Saint-Tite, le 22 février 2017**

**Direction régionale de la Mauricie et du Centre-du-Québec**

**Date du rapport : 7 septembre 2017**

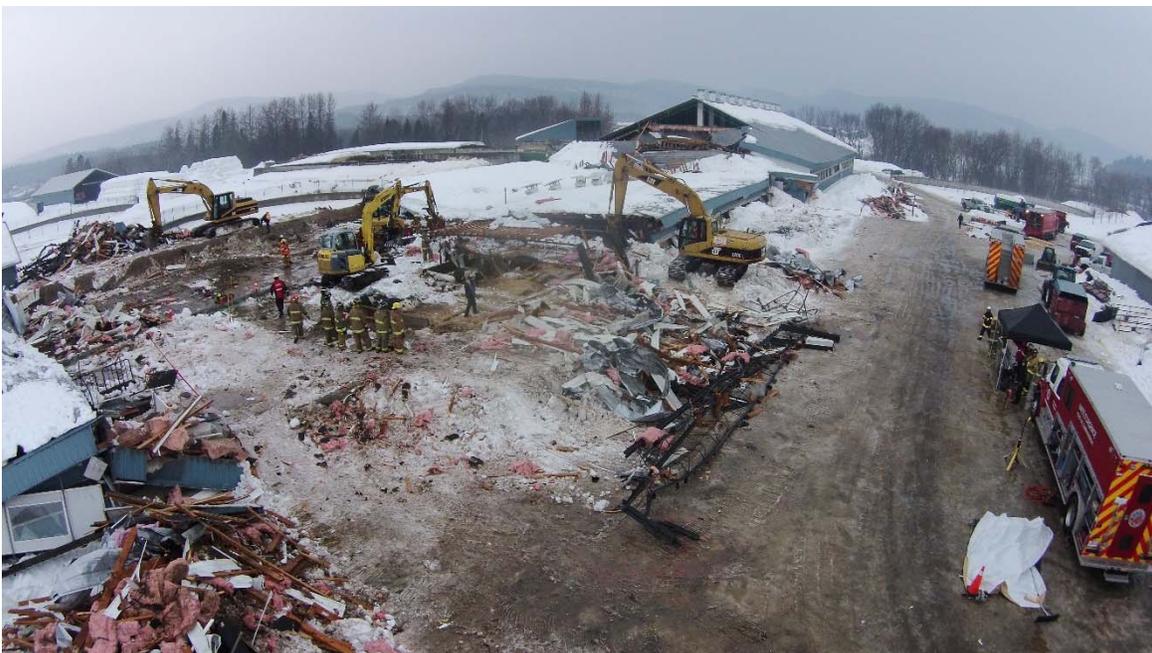
Le 22 février 2017, vers 13 h 35, alors que des travaux ont lieu dans un bâtiment agricole de La ferme Pittet inc., à Saint-Tite, le bâtiment s'effondre.

Photo 1 : Vue du bâtiment agricole, après l'effondrement.  
(Source : CNESST)

Les fondations du bâtiment de ferme n'offrent pas la retenue latérale suffisante pour supporter le poids de la charpente d'acier et de la neige qui s'y trouve.

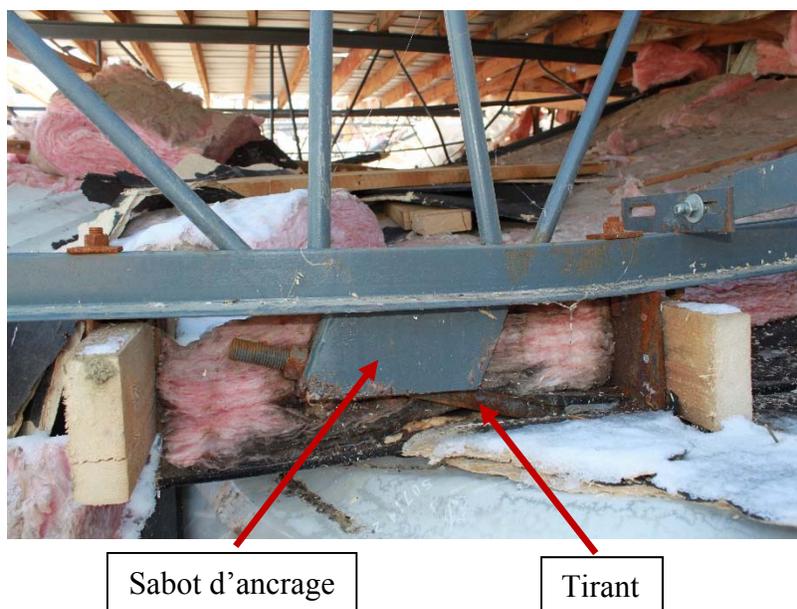
Photo 4 : Tirant et sabot d'ancrage  
(Source : CNESST)

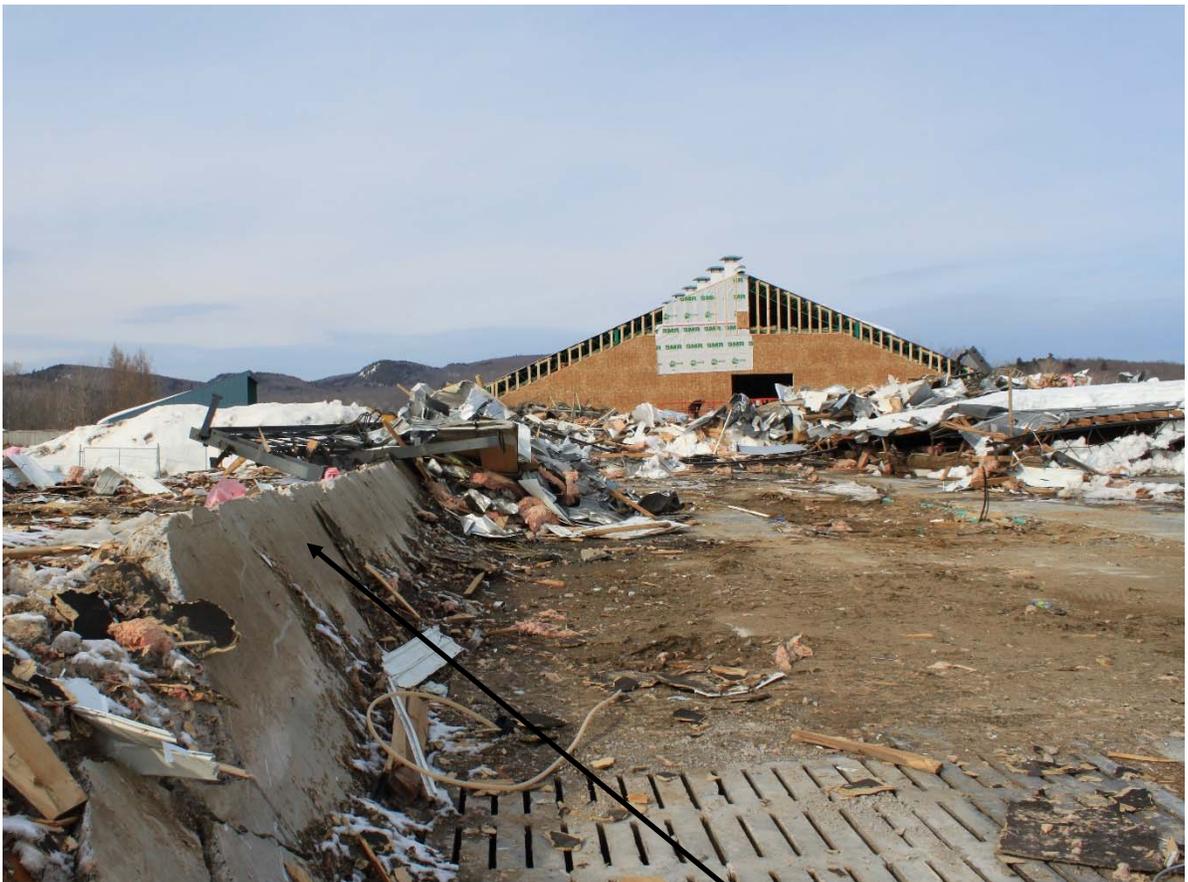
- 3- L'absence de retenue adéquate pour les bases de colonnes a fait en sorte que le poids propre du bâtiment et la charge de neige ont entraîné des efforts beaucoup plus élevés que prévu dans les tirants et dans les boulons d'ancrage des colonnes aux fondations.

- 4- La charge de neige présente sur le toit dans les jours précédant le 22 février 2017 a causé des poussées latérales pour lesquelles les murs de fondation n'étaient pas conçus. Leur mouvement vers l'extérieur a entraîné des efforts supérieurs à la résistance ultime des sabots d'ancrage des tirants et des ancrages des colonnes, ce qui a provoqué l'effondrement. Les murs de fondation renversés vers l'extérieur, les tirants arrachés de leurs sabots, et les boulons d'ancrage rompus ou sortis du béton confirment que c'est ce mode de rupture qui s'est produit (voir photo 5).

Mur de fondation versé vers l'extérieur

Photo 5 : Mur de fondation ouest, versé vers l'extérieur  
(Source : CNESST)

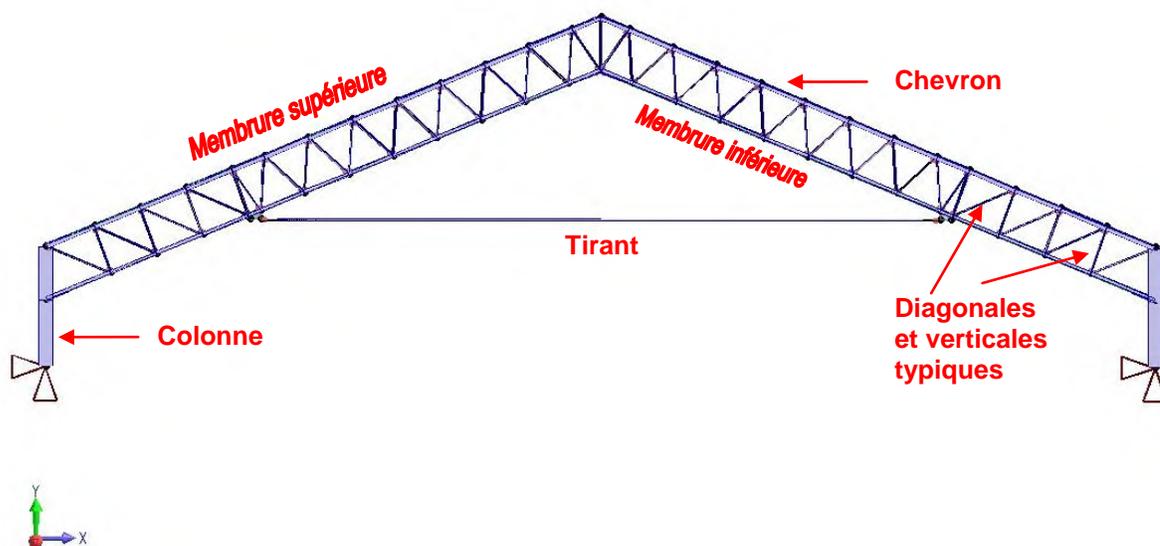
Modèle SAFI avec appui simple à la base des colonnes

Les résultats, présentés en termes de pourcentages d'utilisation, i.e. charge pondérée divisée par résistance pondérée, se résument comme suit :

- Membrures supérieures des chevrons : 90.7 % en compression, et 12.1 % en traction.
- Membrures inférieures des chevrons : 12.0 % en traction, et 81.5 % en compression.
- Membrures intérieures des chevrons (diagonales et verticales) : variable de 10 % à 94 %.
- Tirant : 25.6 % en traction (31.4 % pour le sabot).
- Colonnes : 98 % en compression – flexion.
- Ancrages des colonnes : 95 % en cisaillement.

On peut donc conclure qu'avec la charge de neige de  $51.4 \text{ lb}/\pi^2$  (2,46 kPa) présente lors de l'effondrement, qui est inférieure à la valeur d'analyse ci-dessus, le bâtiment aurait dû résister puisque cette charge cause des efforts en deçà des capacités pondérées de la charpente d'acier.

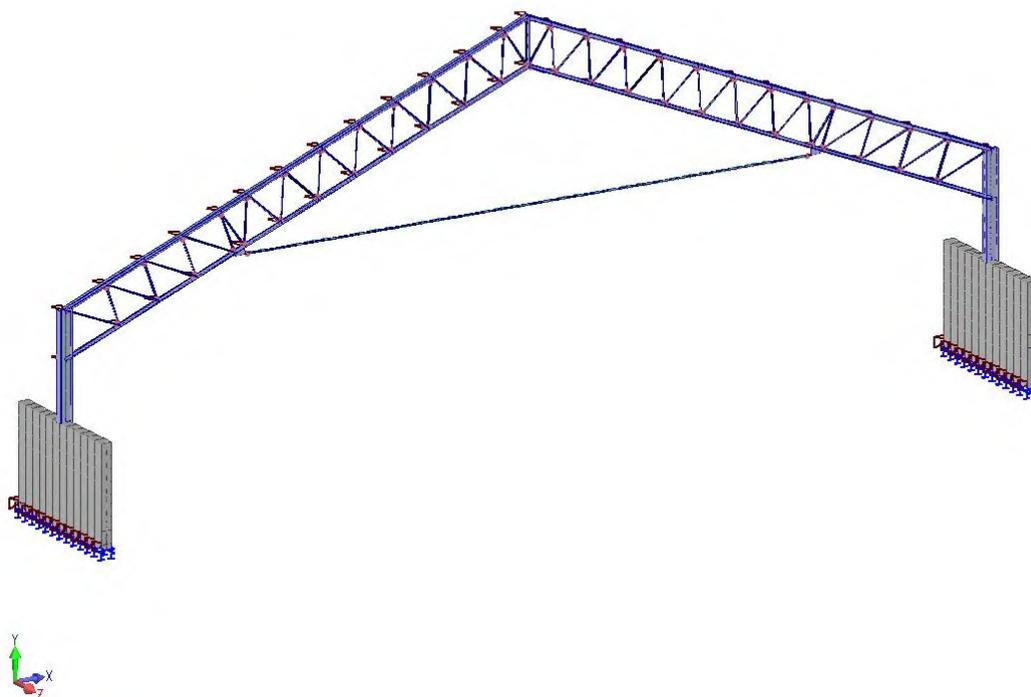
Modèle SAFI avec mur de fondation

Avec ce modèle, on constate que la résistance de l'ensemble est gouvernée par la capacité des sabots d'ancrage des tirants et de celle des boulons d'ancrage des colonnes qui servent à leur encastrement à la base. Une première analyse avec seulement les charges permanentes a démontré que la tension dans le tirant était beaucoup plus élevée qu'avec le premier modèle, et que la tension dans les boulons d'ancrage des colonnes était également très élevée dû à l'effet d'encastrement à la base des colonnes. Il est à noter que l'arrangement existant à la base des colonnes n'est pas normalement utilisé pour un encastrement, ce qui fait en sorte que les efforts dans les boulons augmentent très rapidement dû au moment qui se développe à cet endroit. L'analyse a donc été faite avec ce modèle en faisant augmenter la charge de neige jusqu'à l'atteinte de la charge de rupture des sabots d'ancrage des tirants et des ancrages des colonnes. Il faut mentionner ici que nous avons considéré une tension initiale dans le tirant.

En effet, les dessins de référence n'en font pas mention, cependant il va de soi qu'une tension initiale soit appliquée dans un tirant d'une telle longueur afin d'en diminuer le fléchissement sous son poids propre. La tension initiale incluse dans l'analyse est d'environ 15 000 lb (67 kN). Suivant ces analyses, la charge de neige qui cause la rupture des sabots des tirants et des ancrages des colonnes s'élève à environ 40 lb/pi<sup>2</sup> (1,91 kPa).

Cette valeur est inférieure à l'estimation de 51.4 lb/pi<sup>2</sup> (2,46 kPa) donnée au rapport de l'ingénieur Provencher, cependant il se peut aussi que les conditions météorologiques aient fait en sorte que cette valeur ait changé entre l'effondrement et la prise d'échantillons. Il faut aussi garder à l'esprit que le modèle théorique ne peut simuler exactement toutes les conditions réelles. Il se peut que les boulons d'ancrages aient eu une résistance plus élevée que celle qui a été calculée, que le remblai ait offert une retenue plus importante, et/ou que différents éléments non structuraux tels le revêtement et autres aient également contribué à donner à l'ensemble une capacité ultime plus élevée.

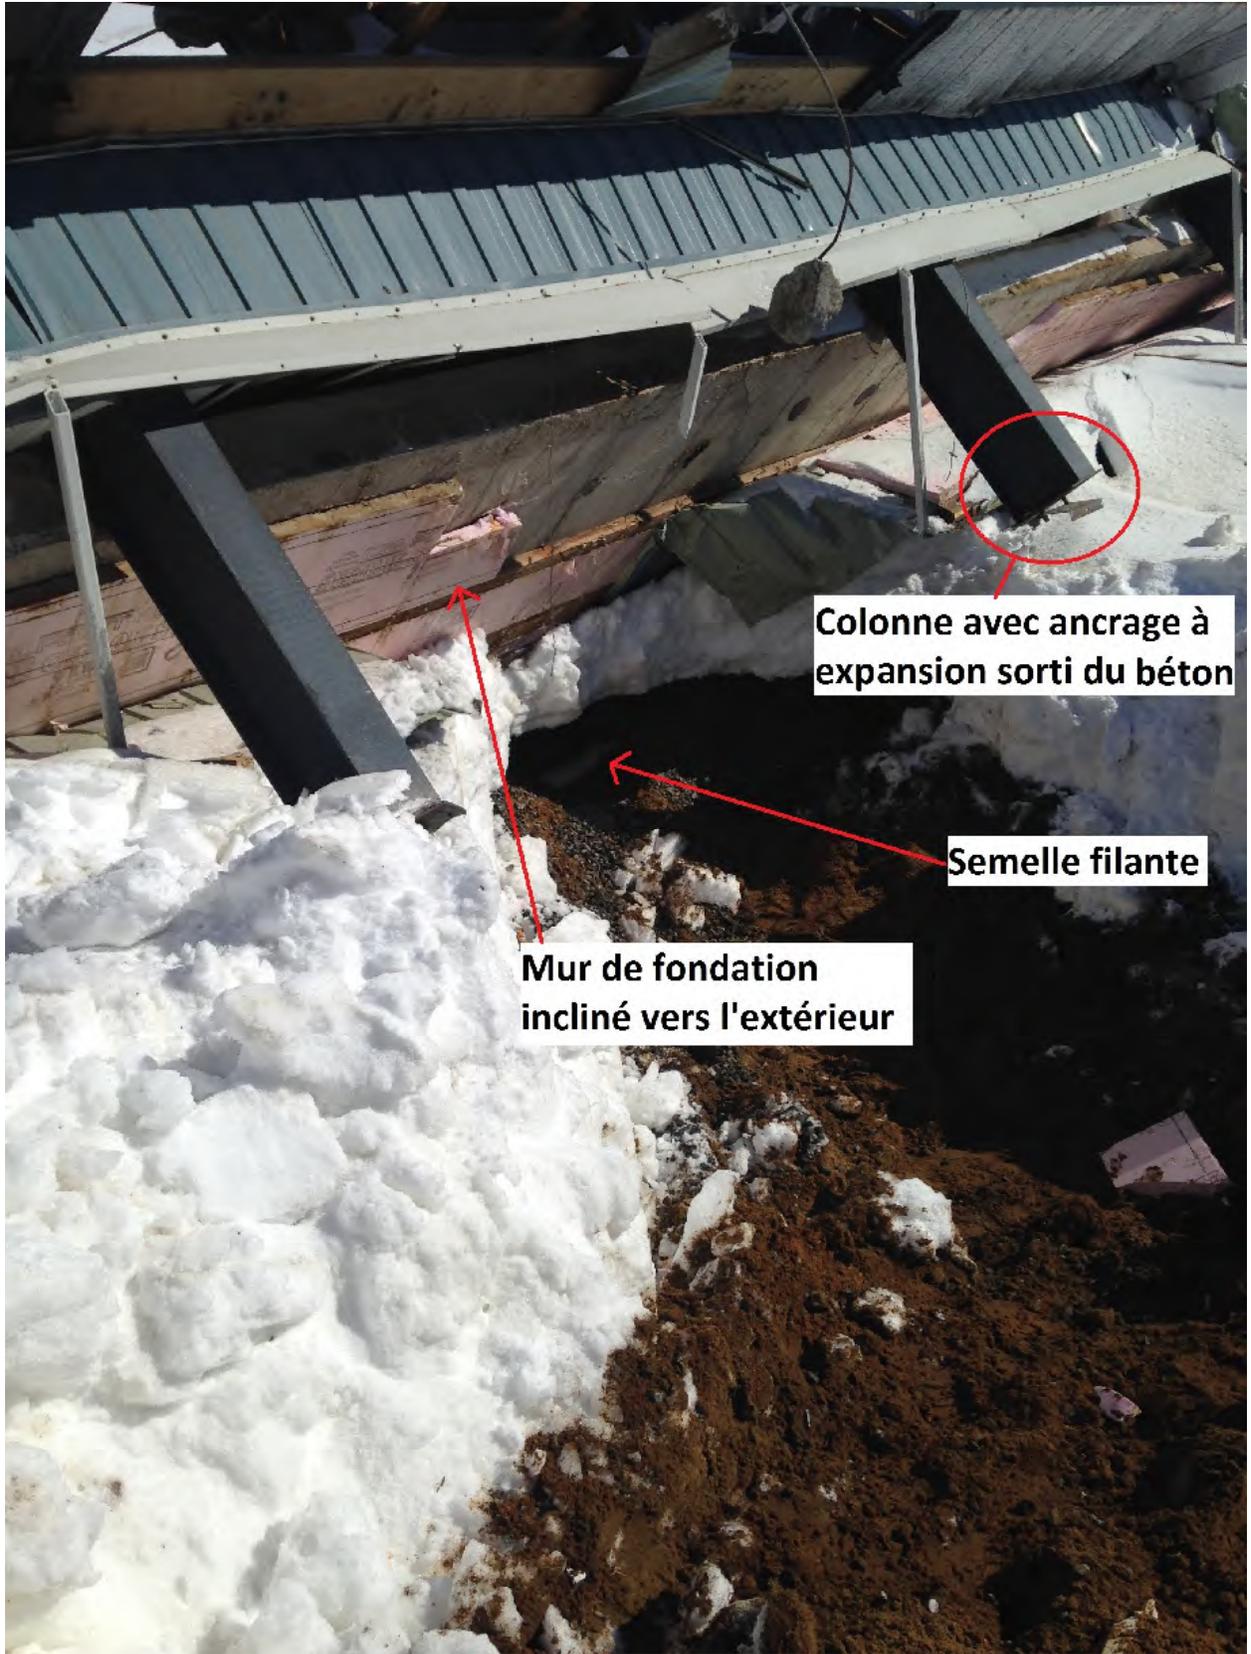
**Colonne avec ancrage à expansion sorti du béton**

**Semelle filante**

**Mur de fondation  
incliné vers l'extérieur**

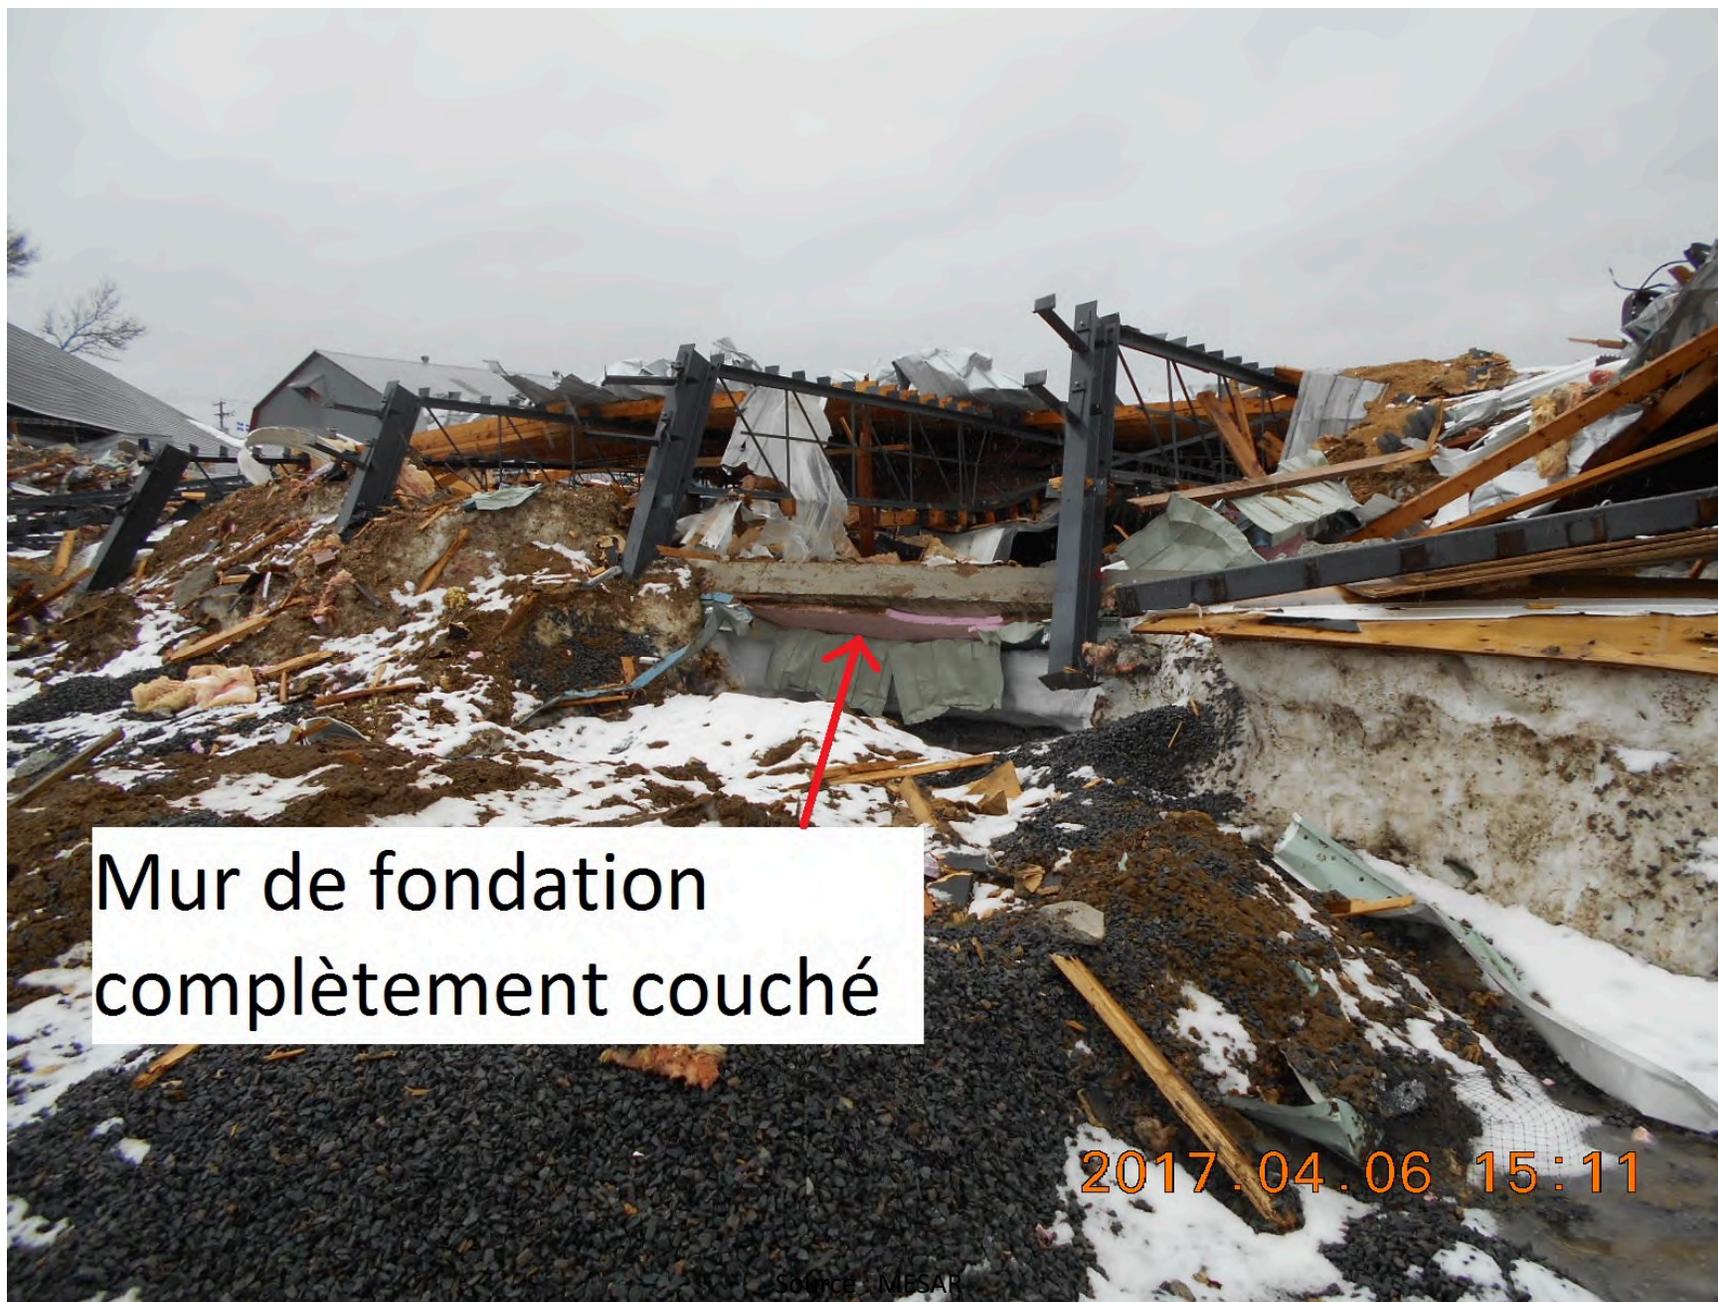
Mur de fondation  
complètement couché

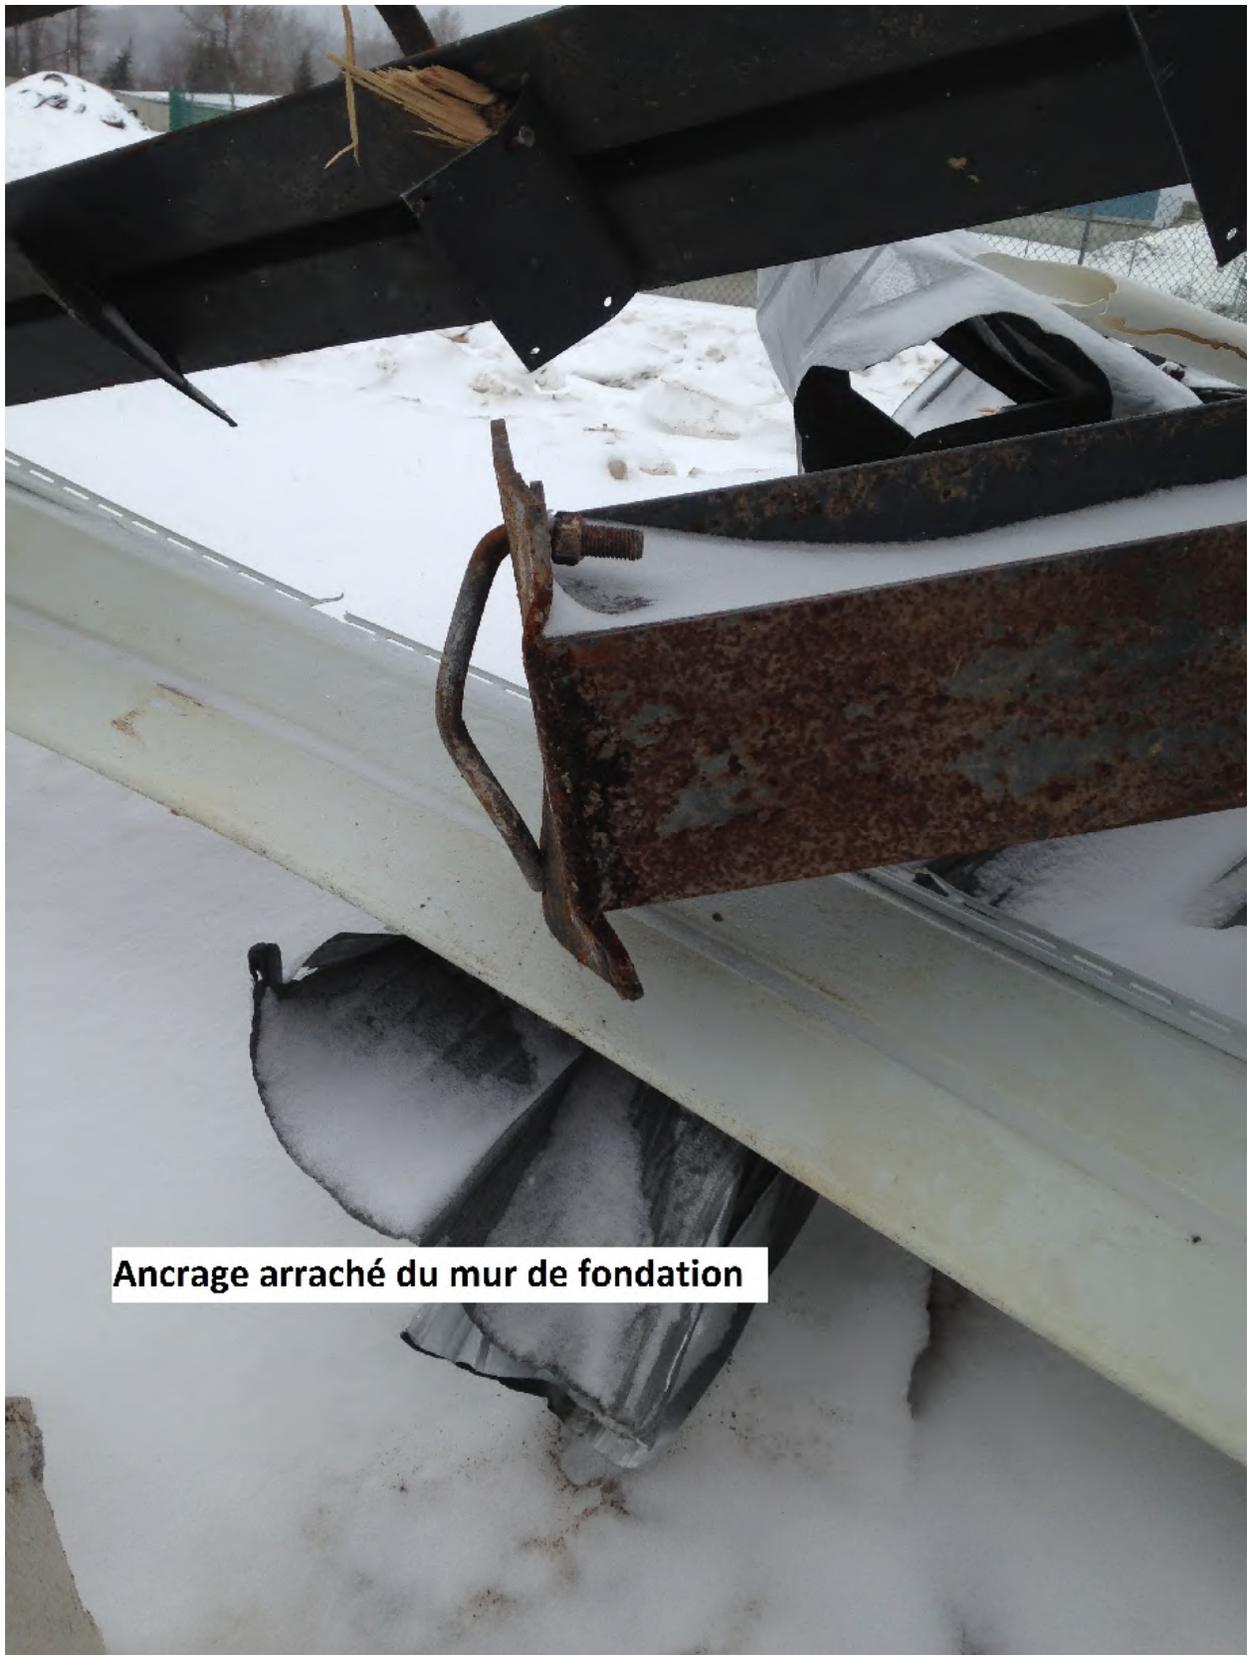
**Ancrage arraché du mur de fondation**

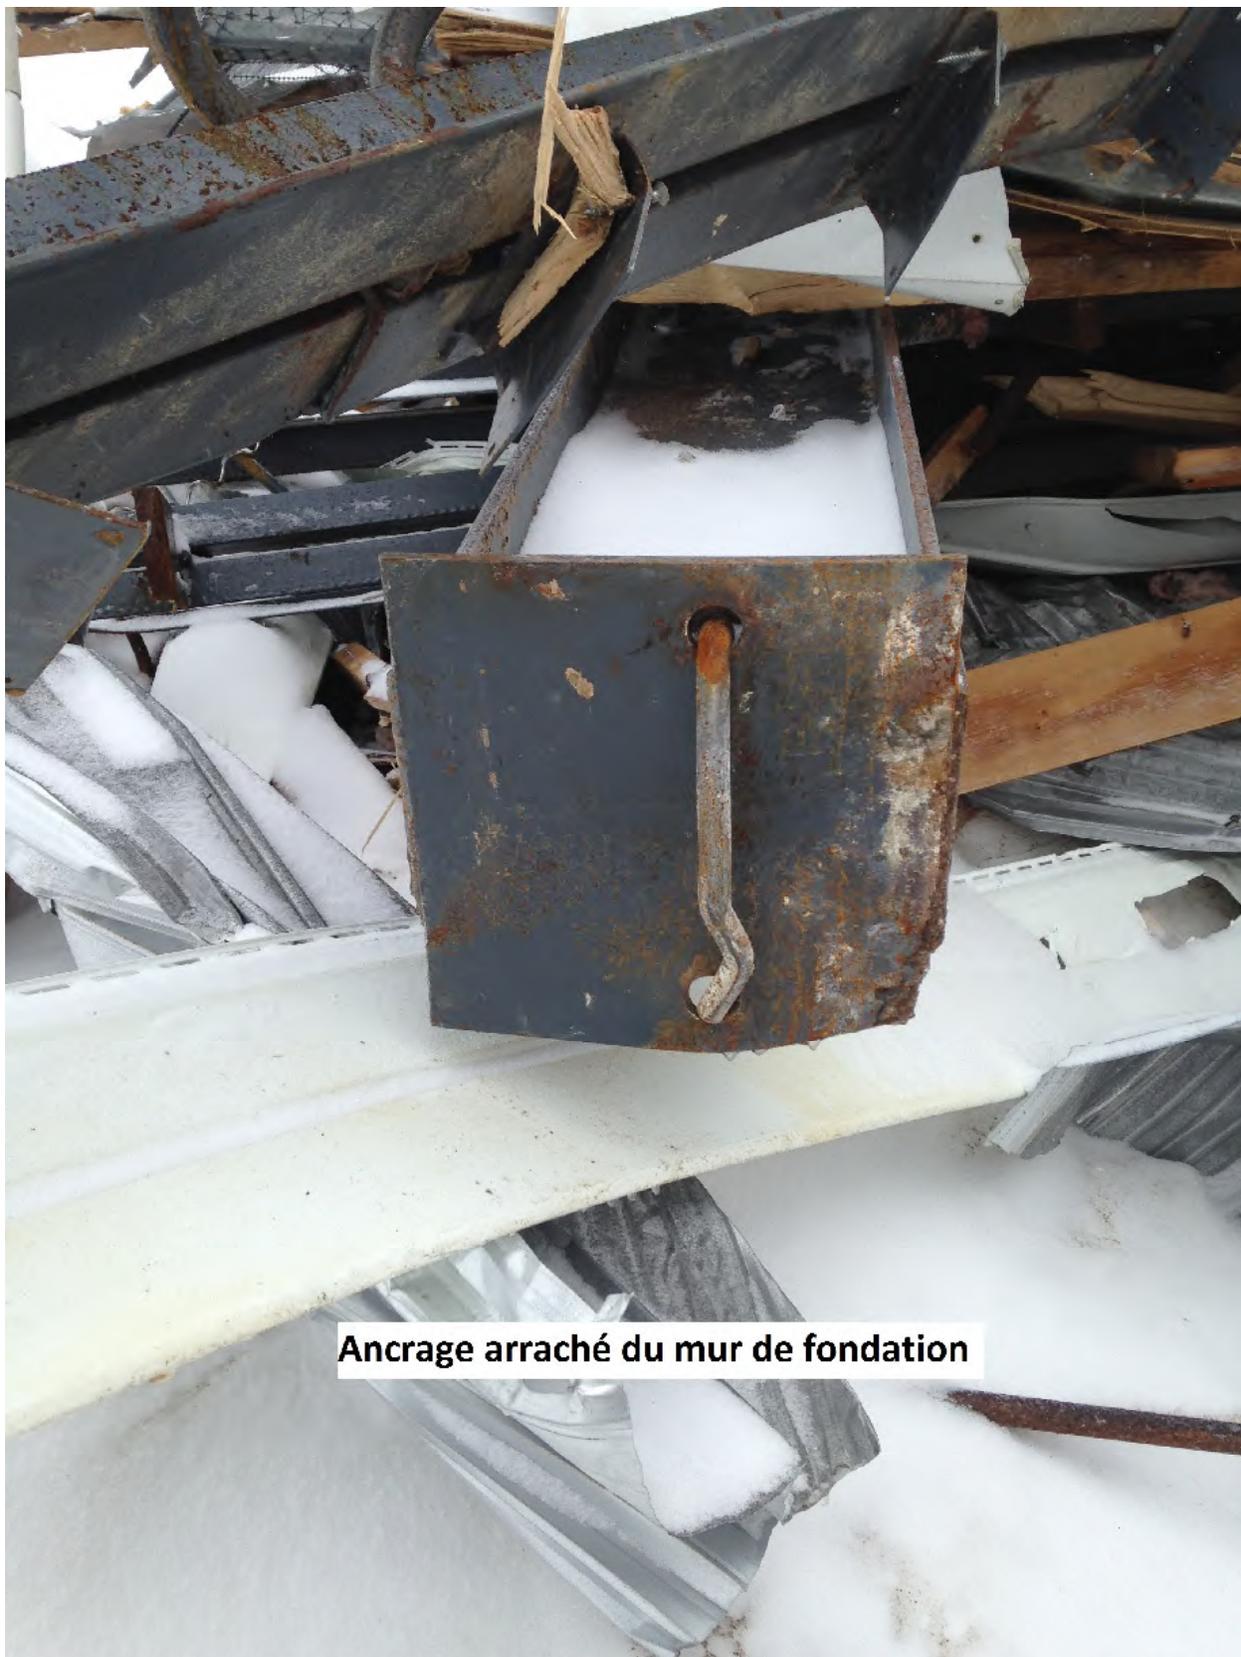
**Ancrage arraché du mur de fondation**

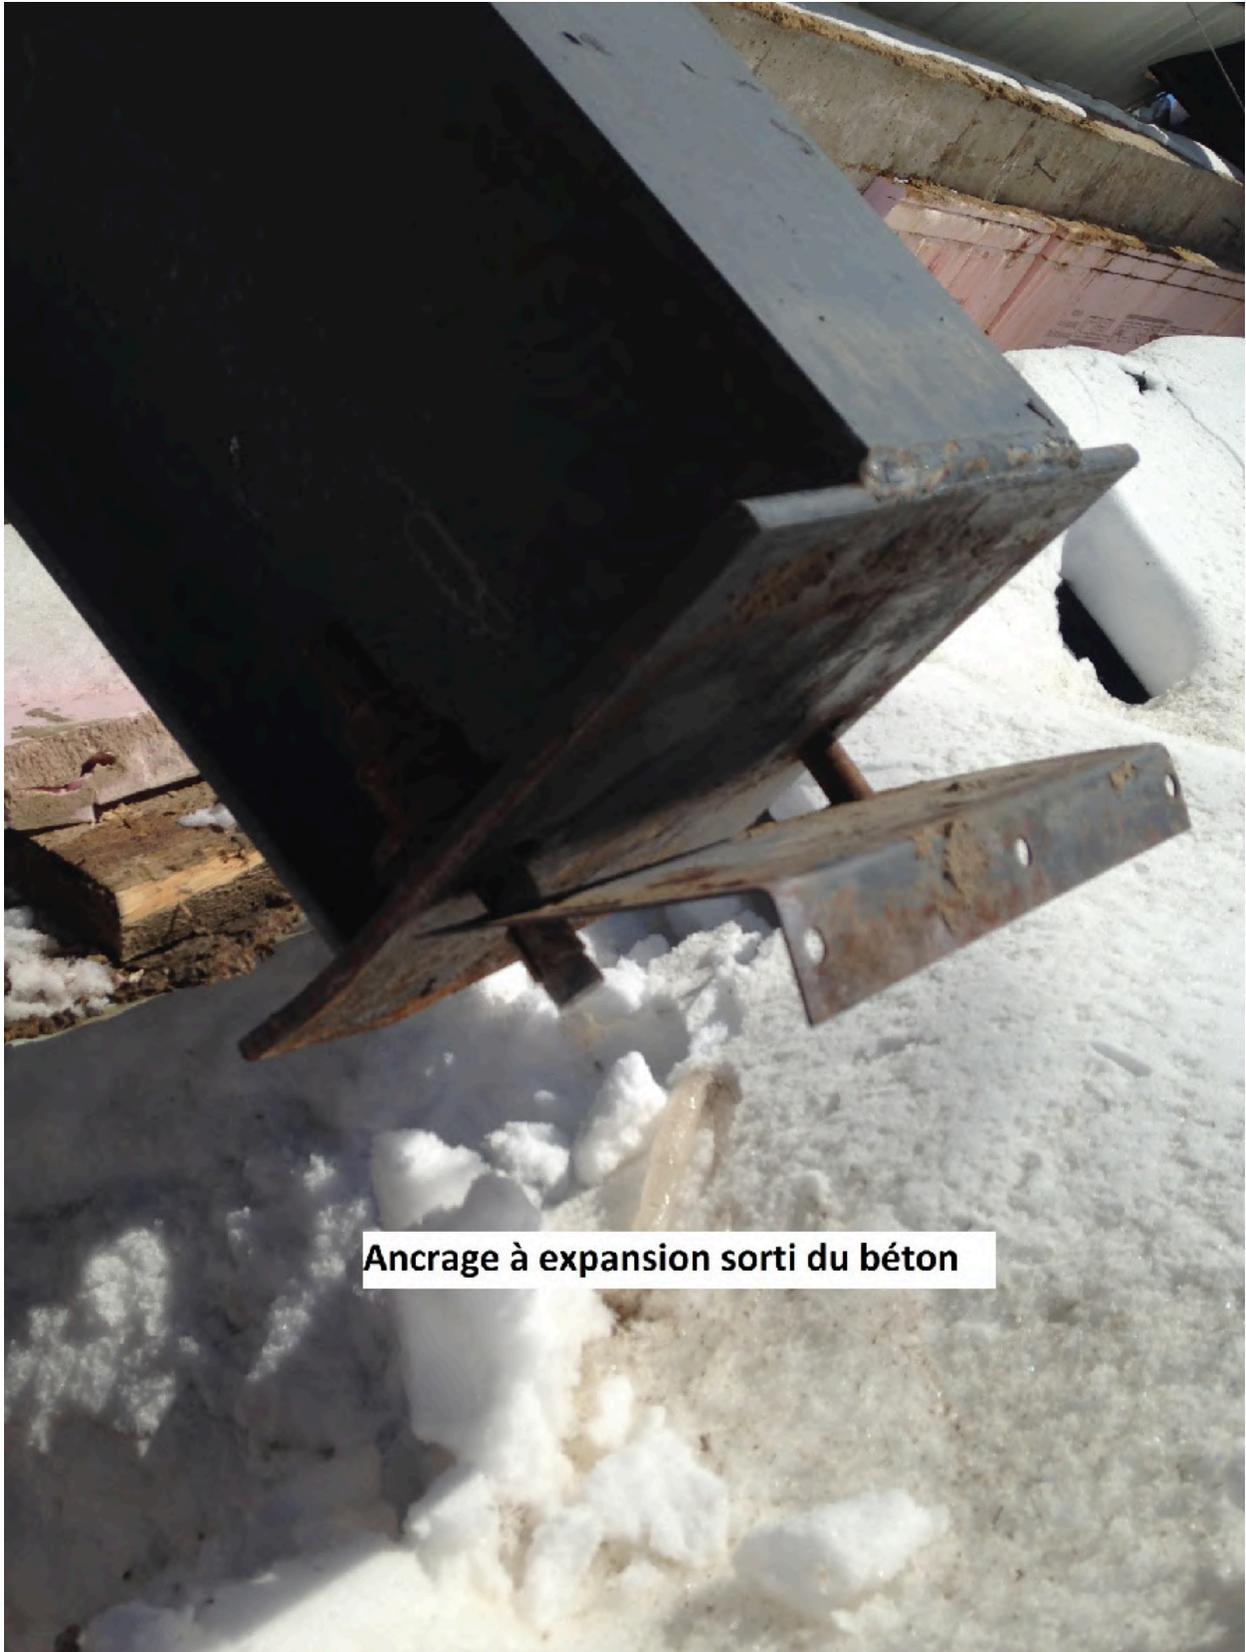
**Ancrage à expansion sorti du béton**

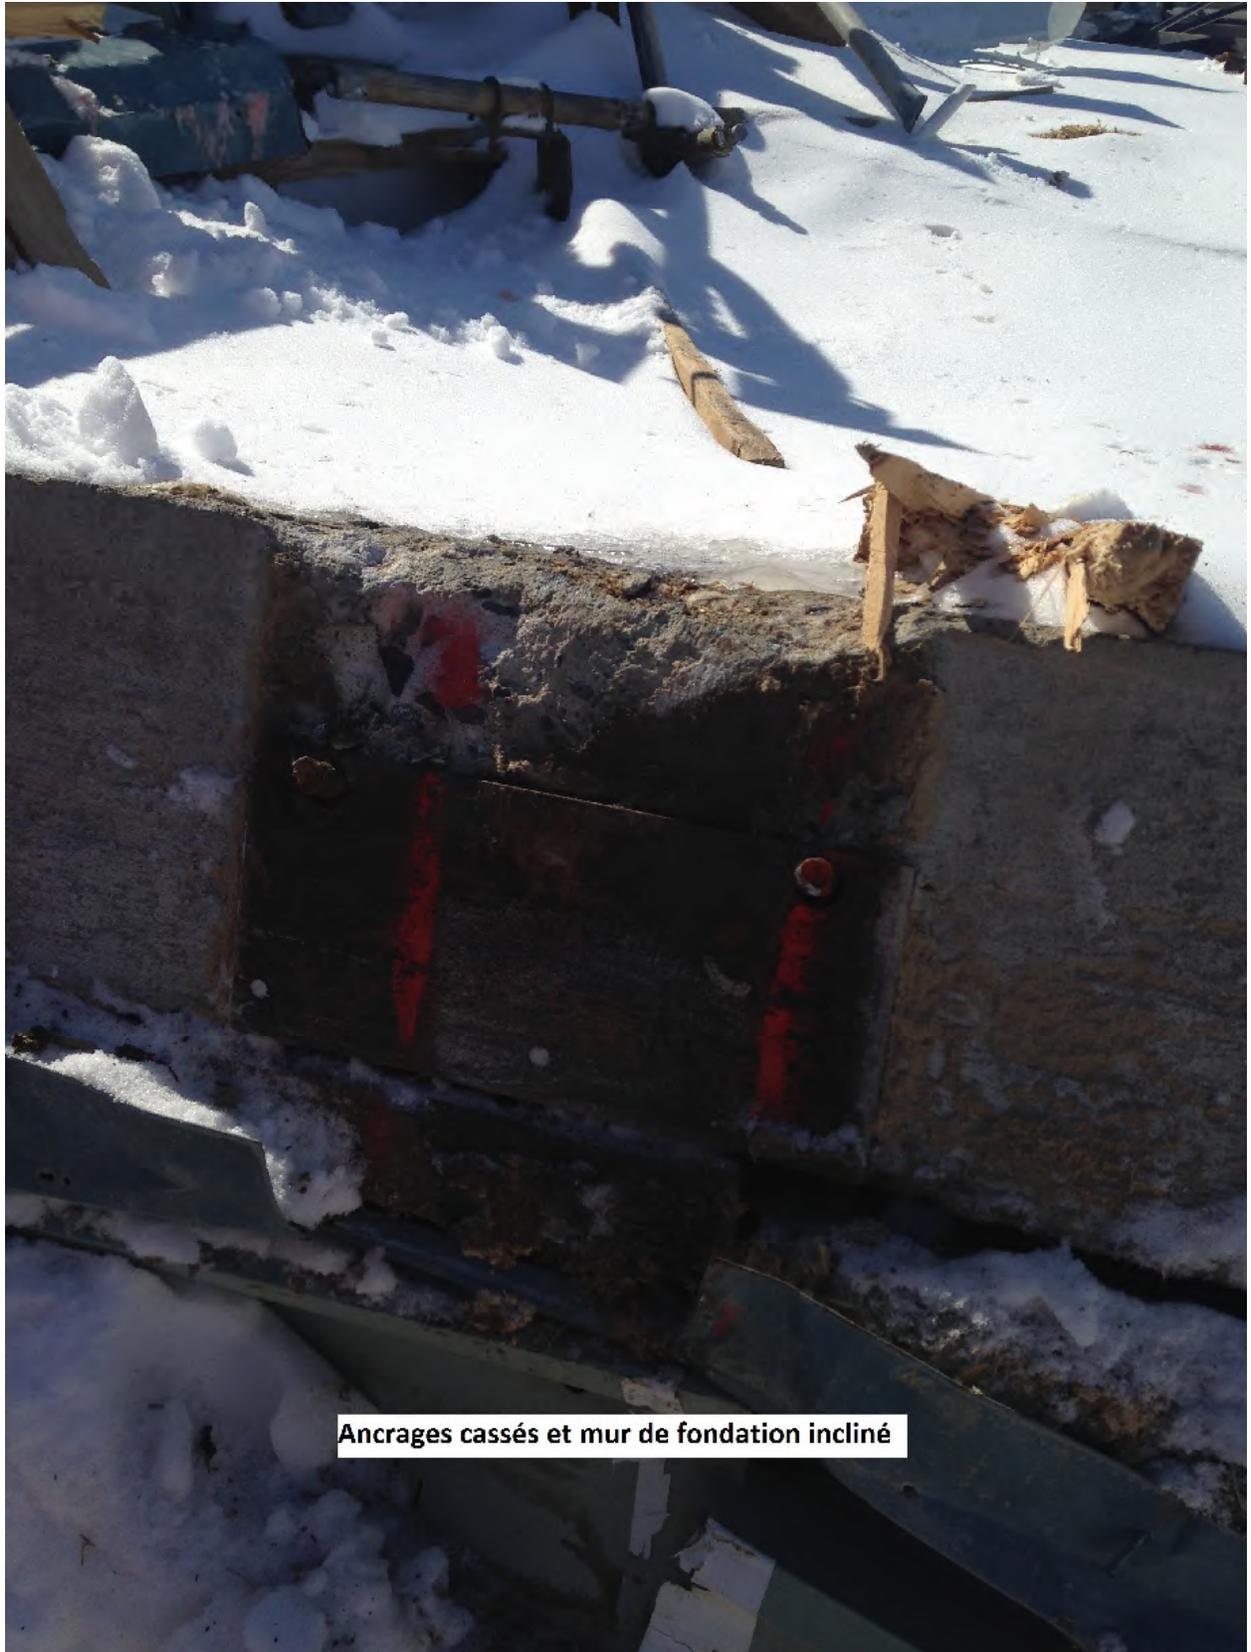
**Ancrages cassés et mur de fondation incliné**

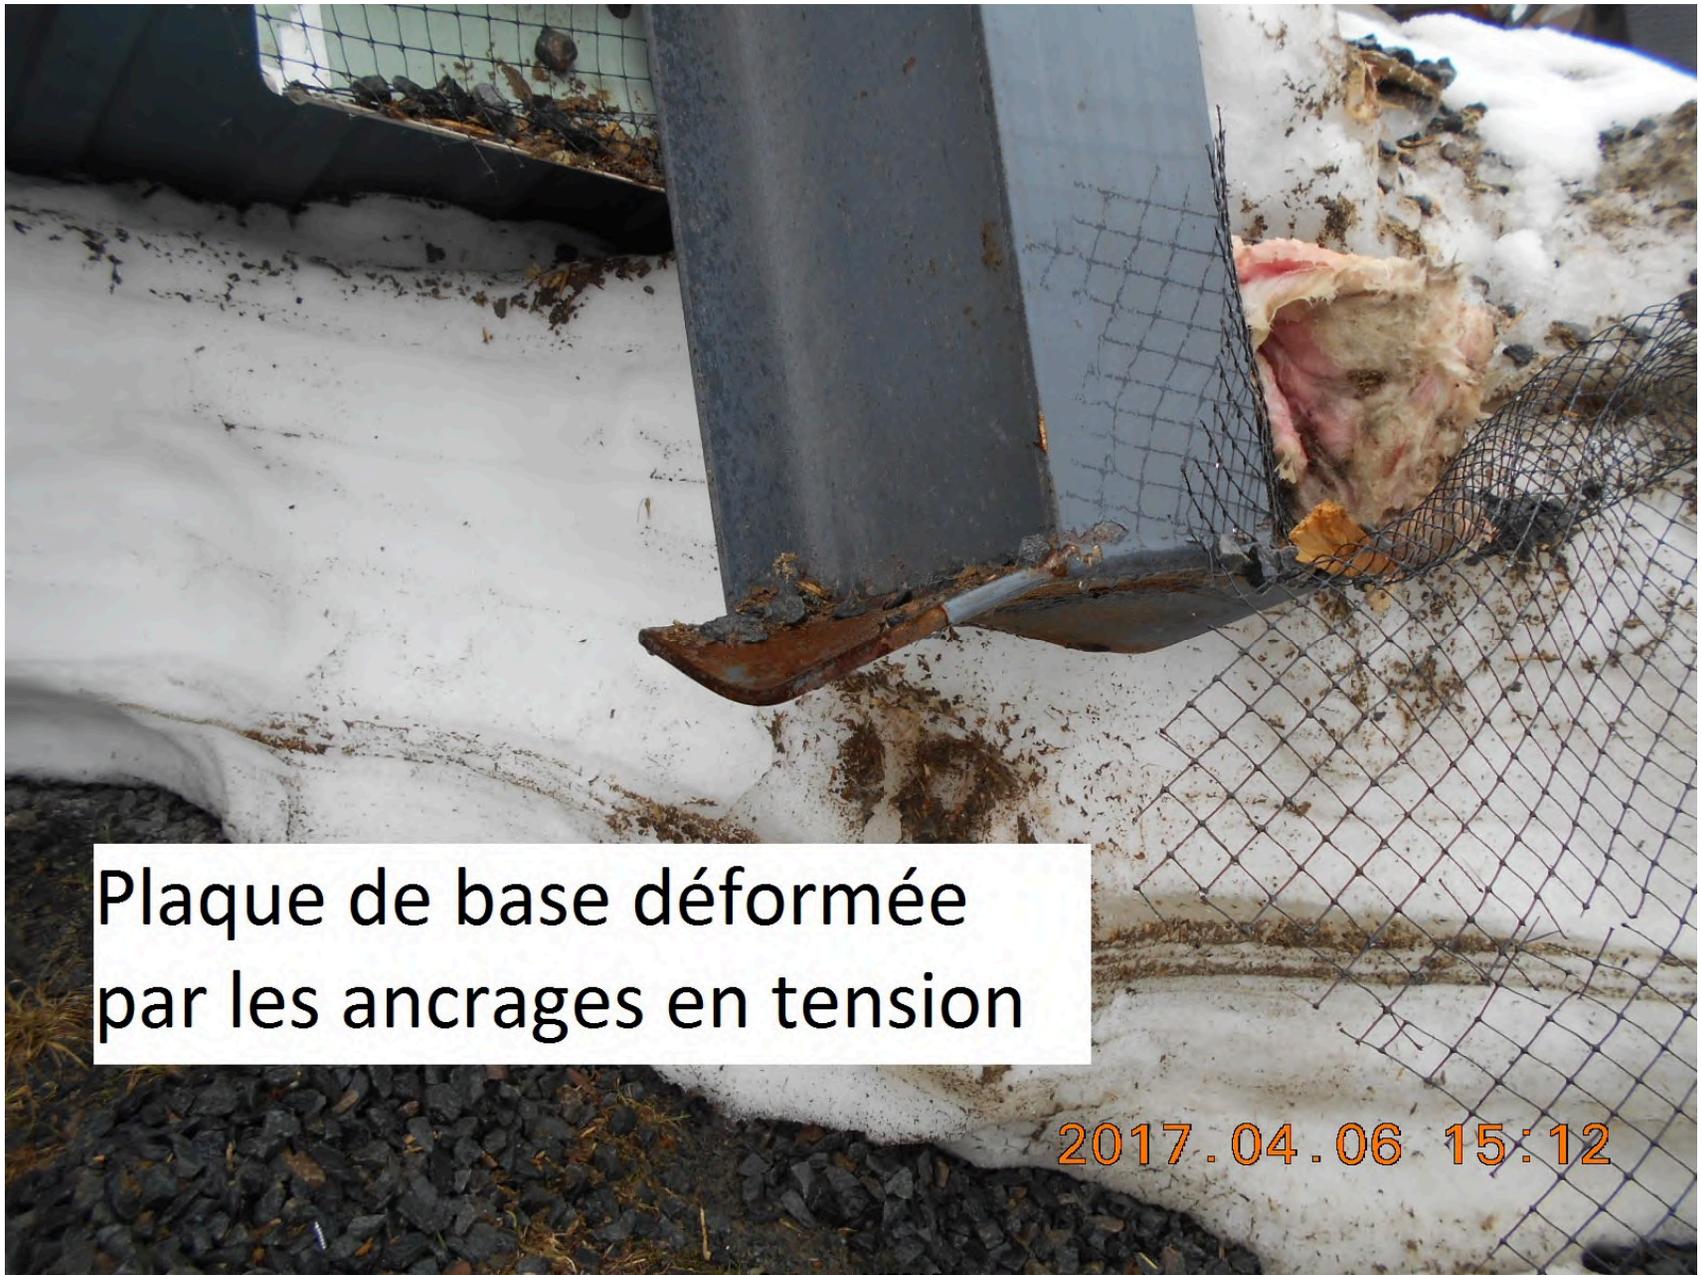
Plaque de base déformée  
par les ancrages en tension

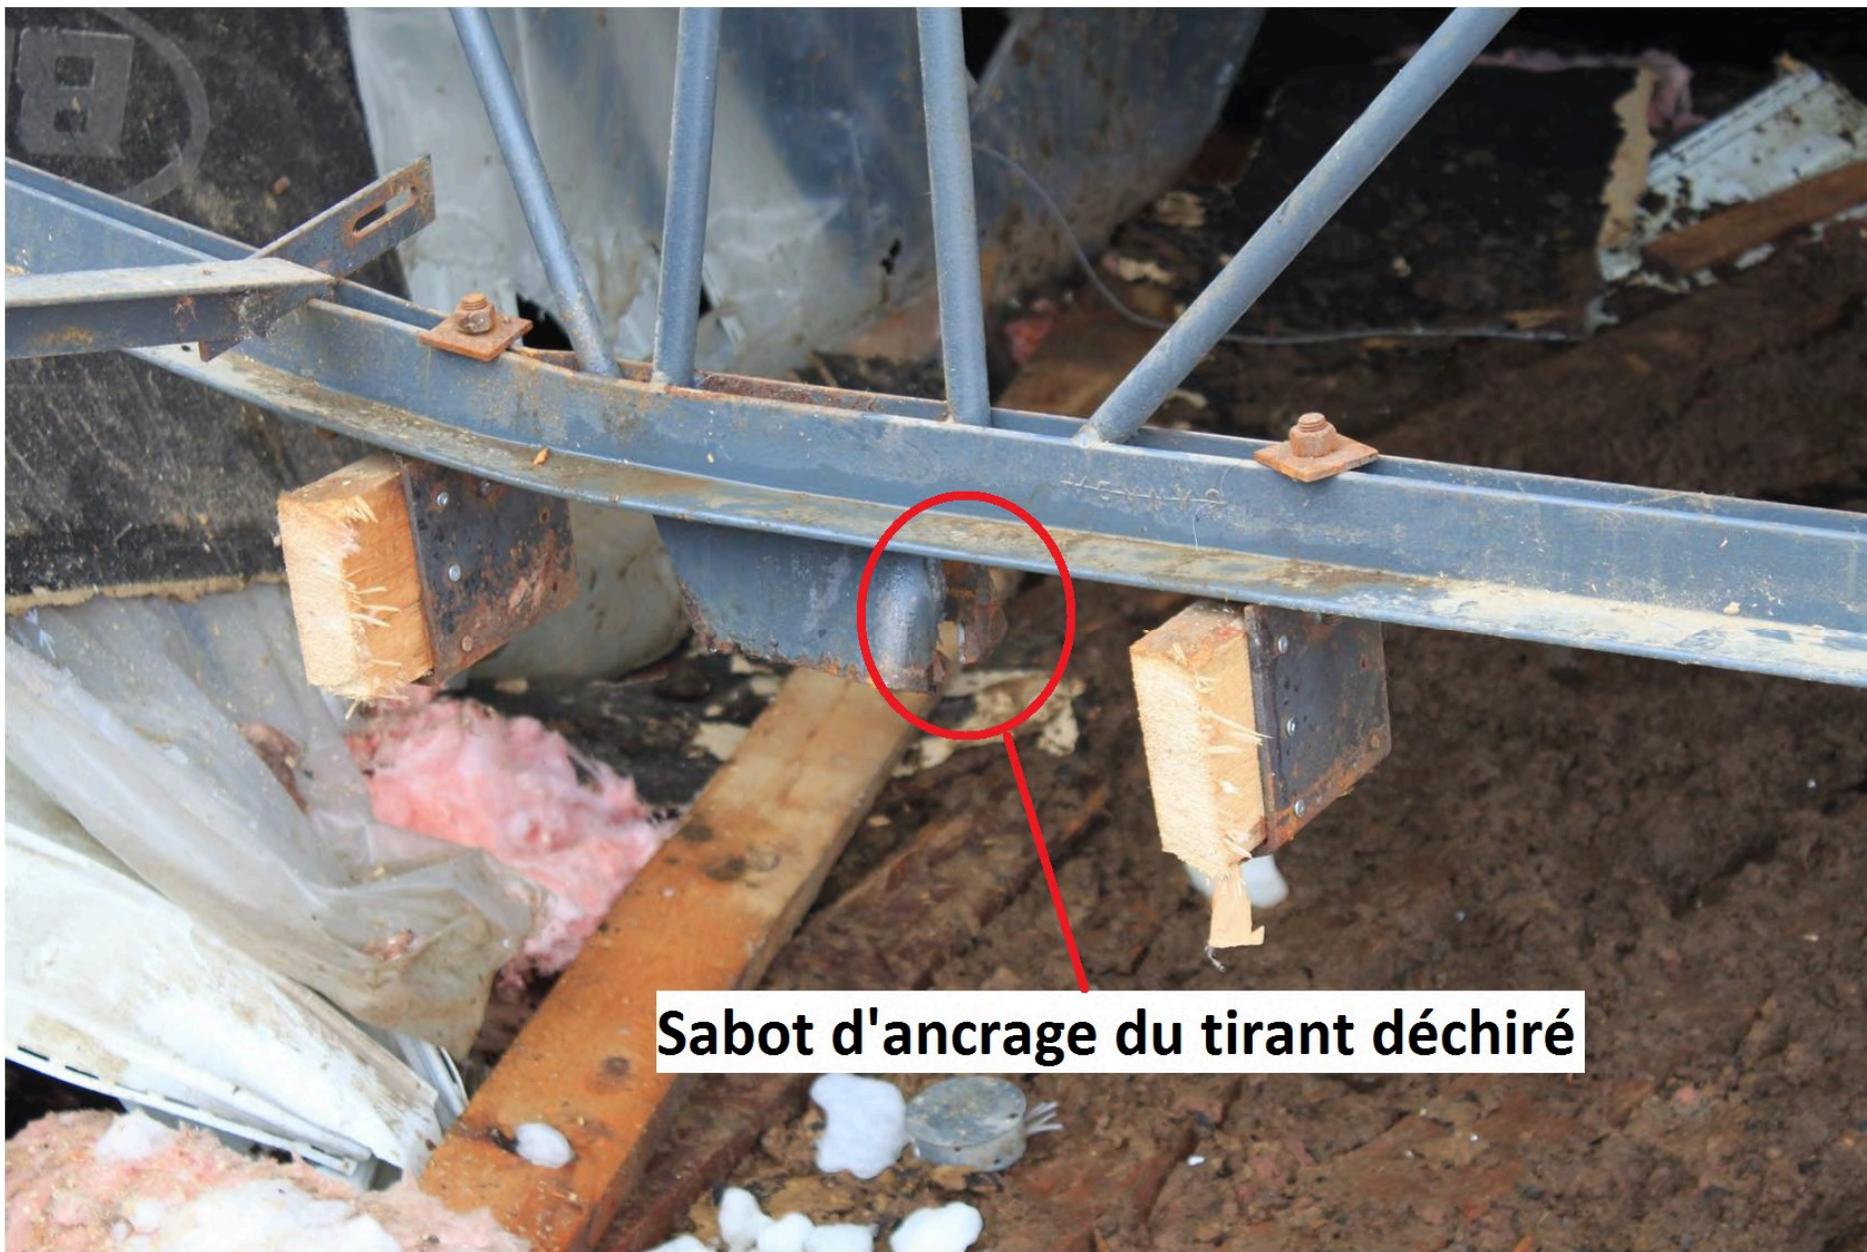
**Sabot d'ancrage du tirant déchiré**
