## **RAPPORT D'ENQUÊTE**

**Accident mortel survenu à un travailleur  
de l'entreprise La ferme Pittet inc.,  
située au 261, rang du Haut-du-Lac Sud (route 159)  
à Saint-Tite, le 22 février 2017**

**Direction régionale de la Mauricie et du Centre-du-Québec**

**Date du rapport : 7 septembre 2017**

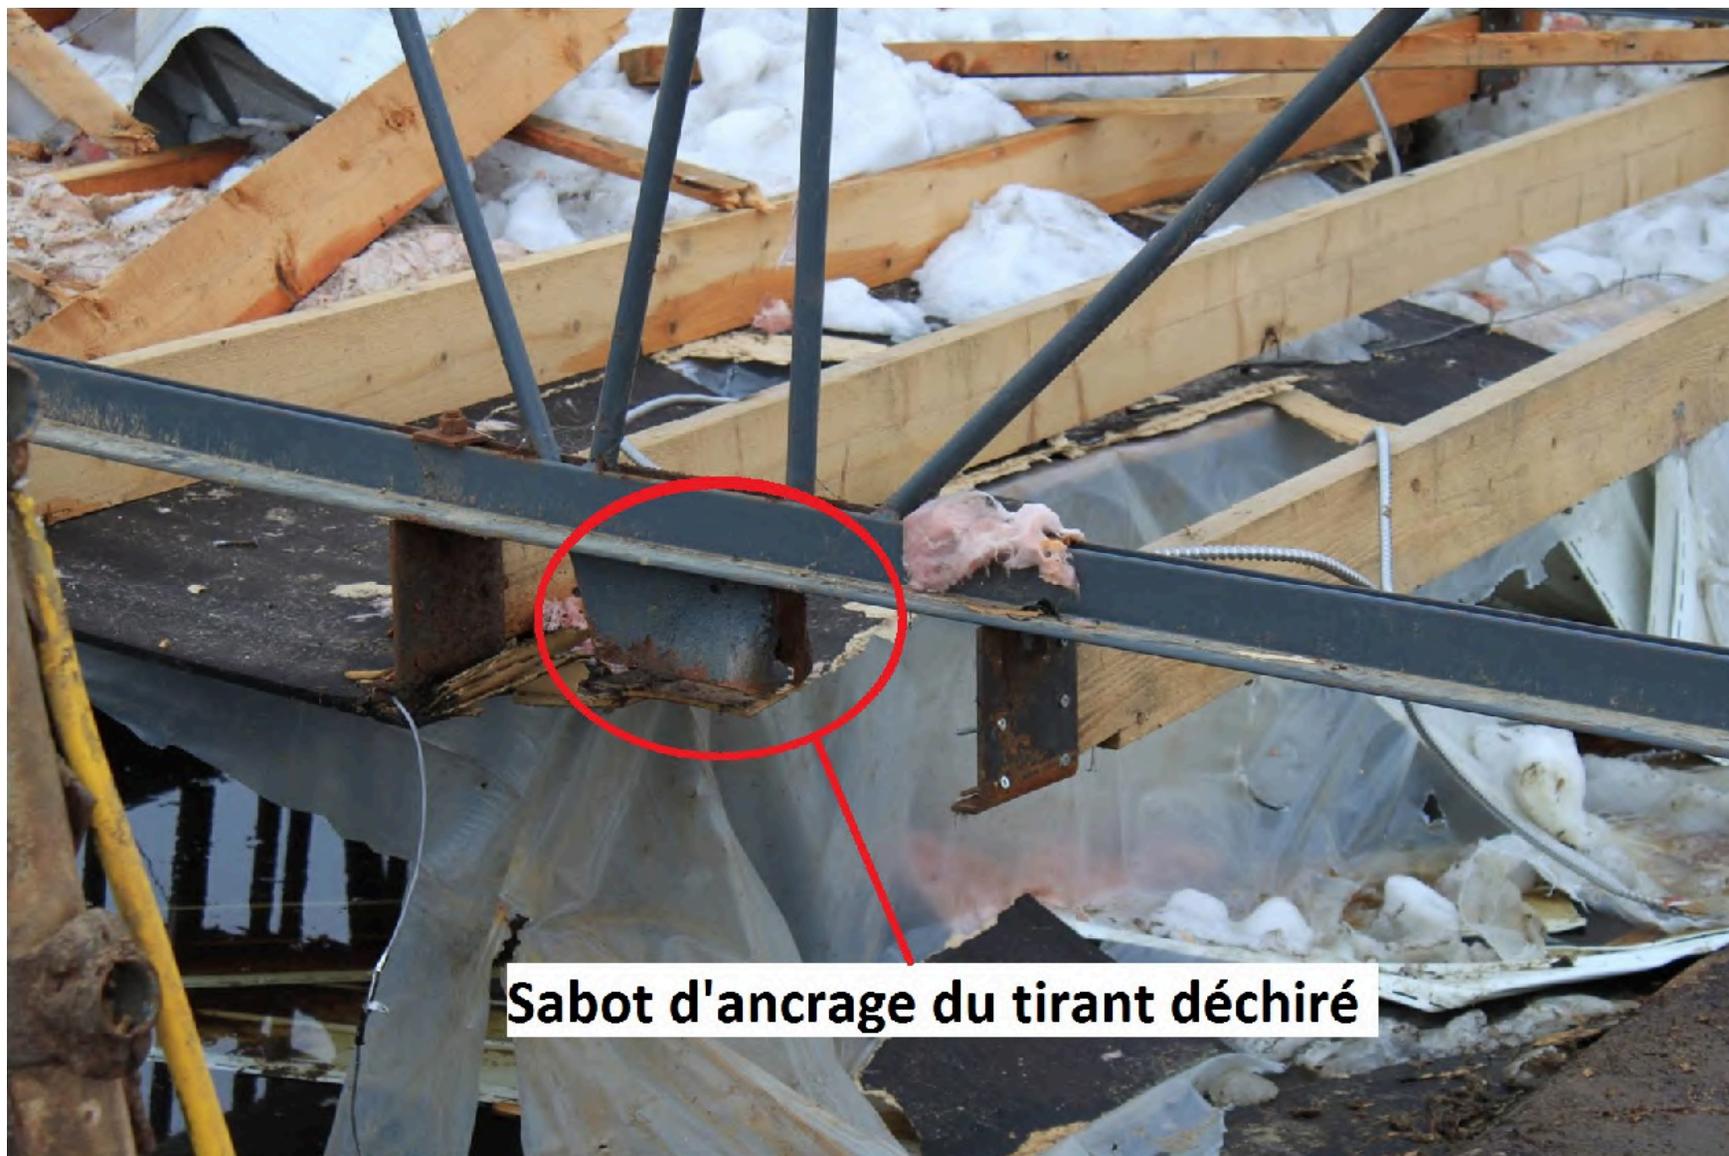
**Sabot d'ancrage du tirant déchiré**

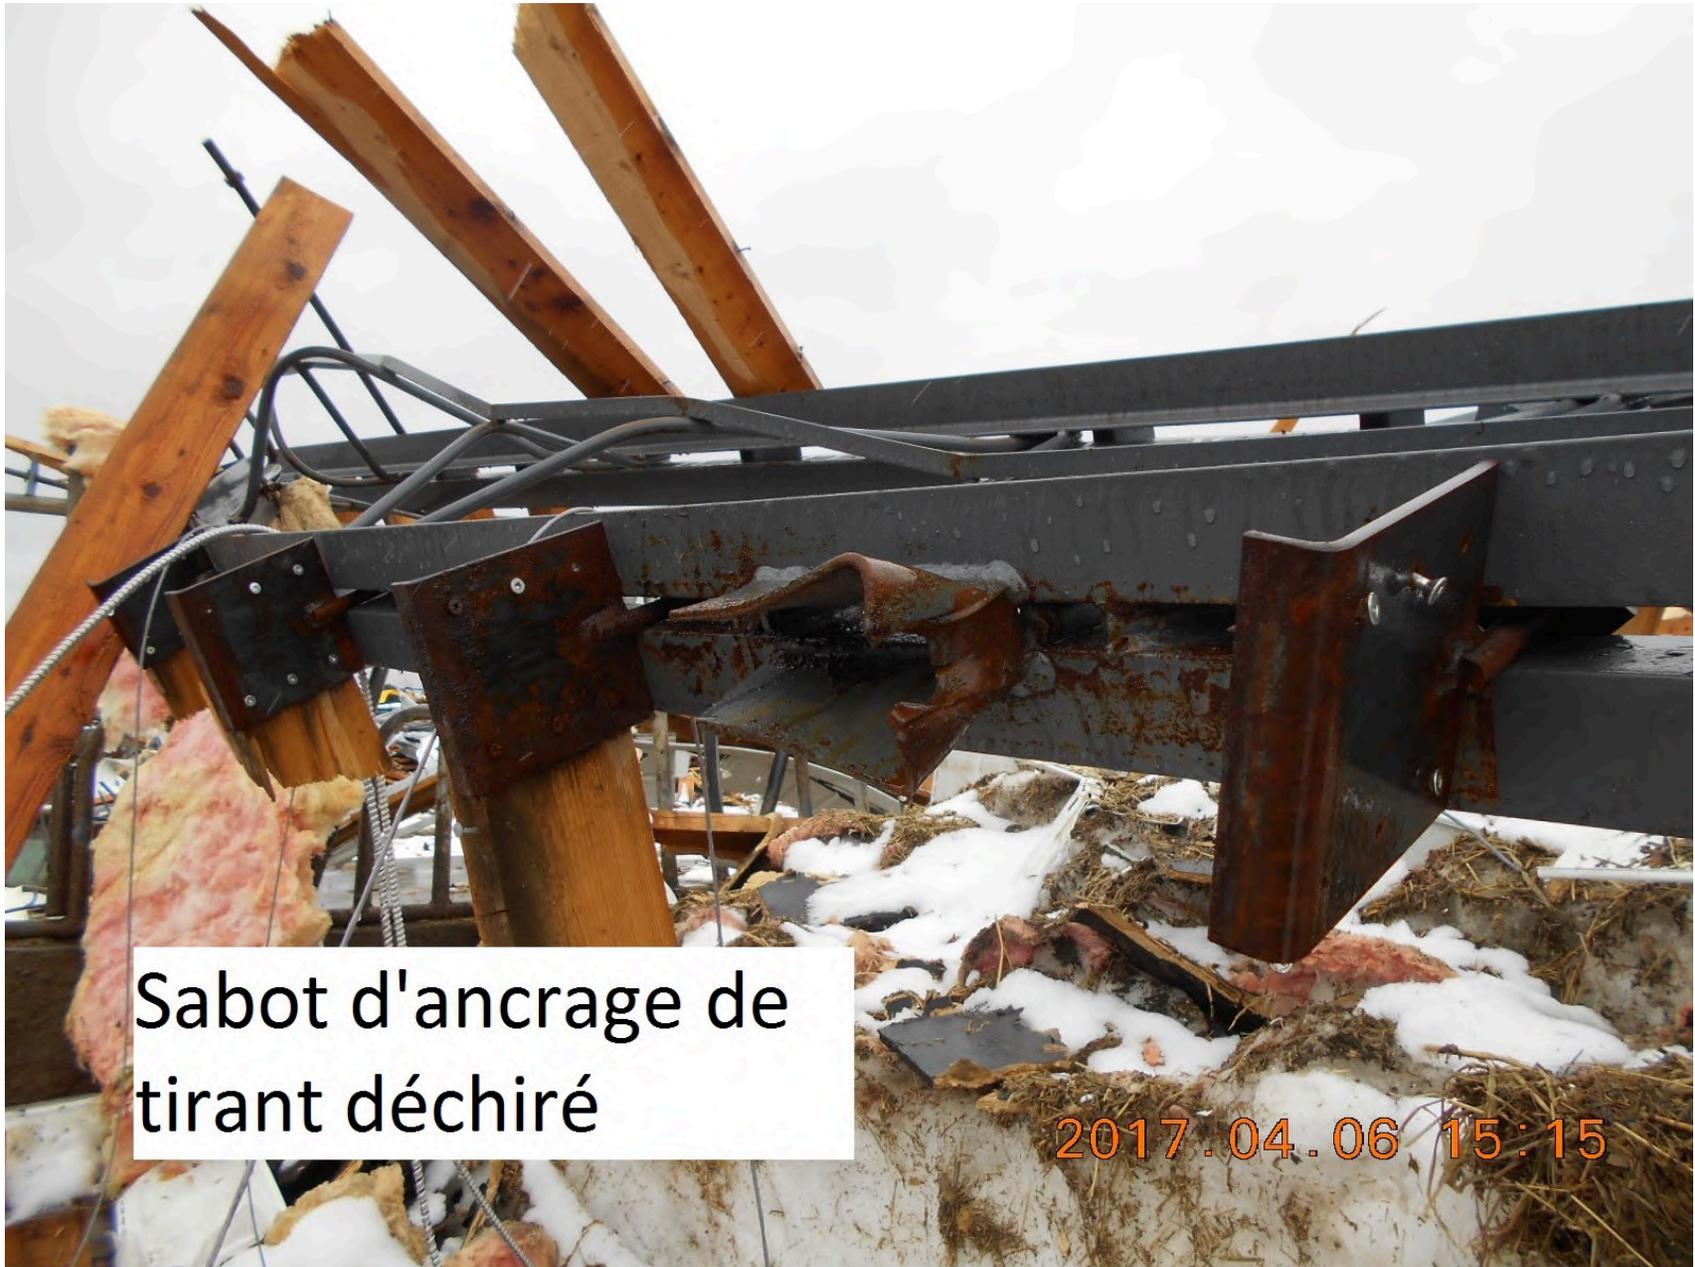
Sabot d'ancrage de  
tirant déchiré

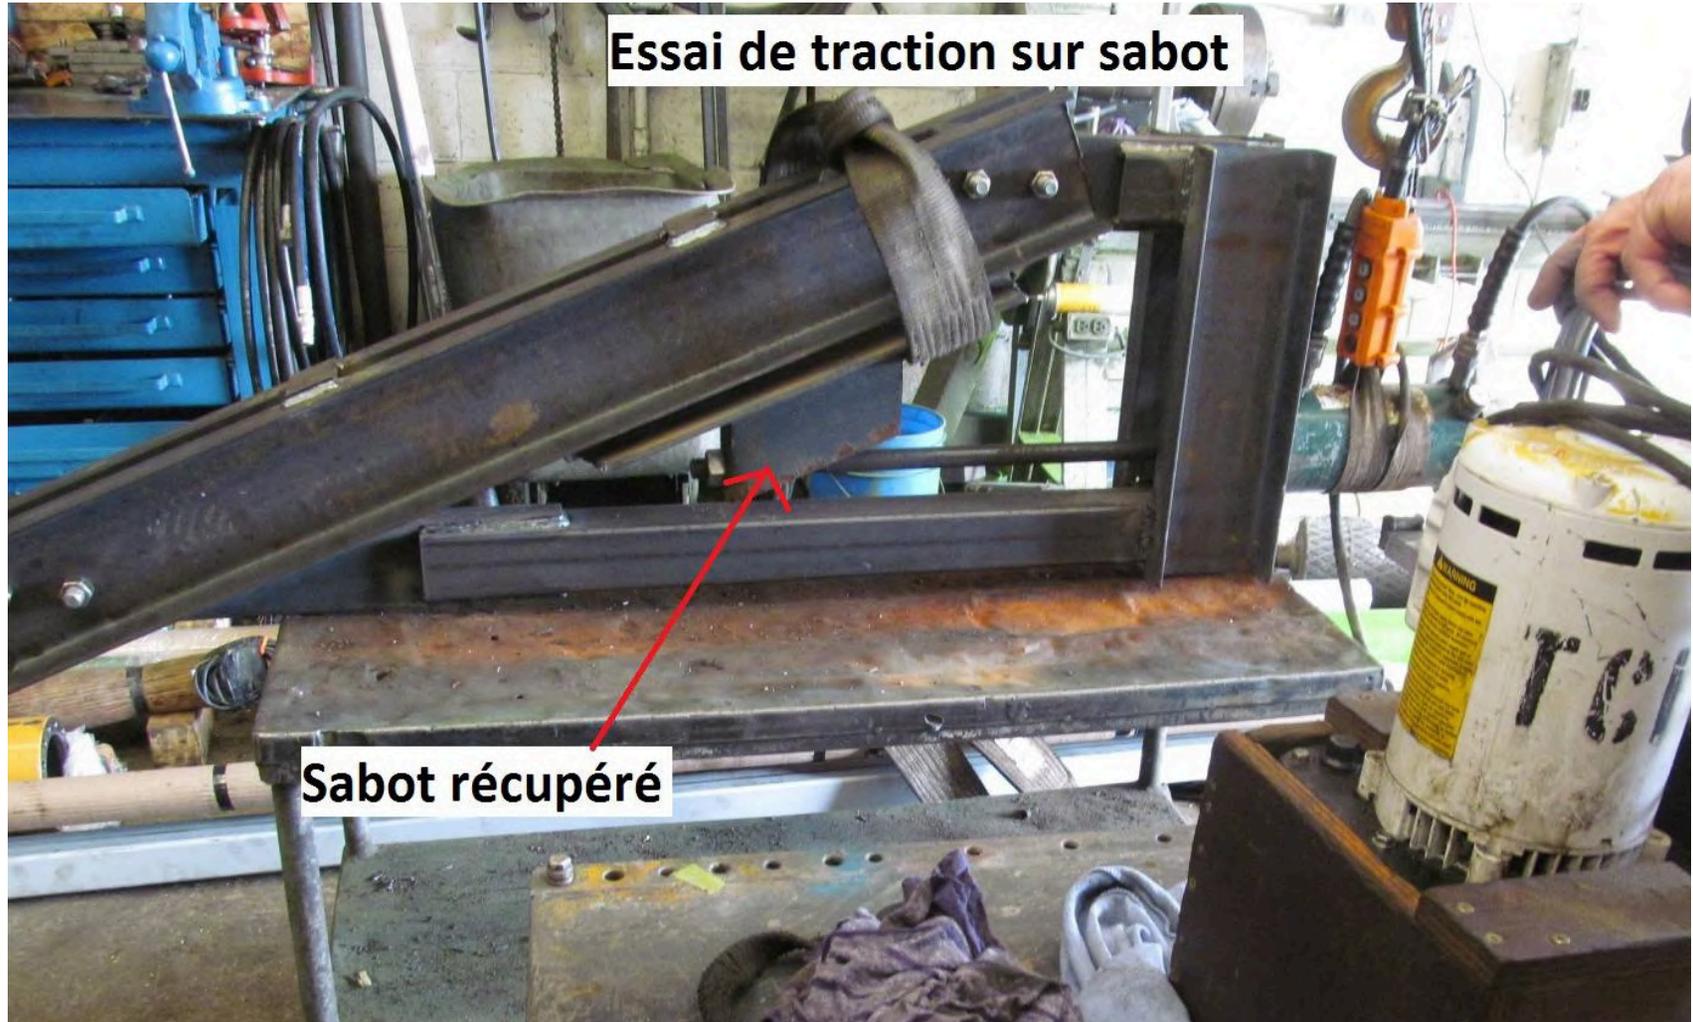
**Essai de traction sur sabot**

**Sabot récupéré**
