EN004155**RAPPORT D'ENQUÊTE**

**Accident mortel survenu à un travailleur de
Les Constructions L.J.P. inc.,
le 14 décembre 2016 au chantier situé
au 1037, rue de Bleury à Montréal,
arrondissement de Ville-Marie.**

Date du rapport : 17 octobre 2017

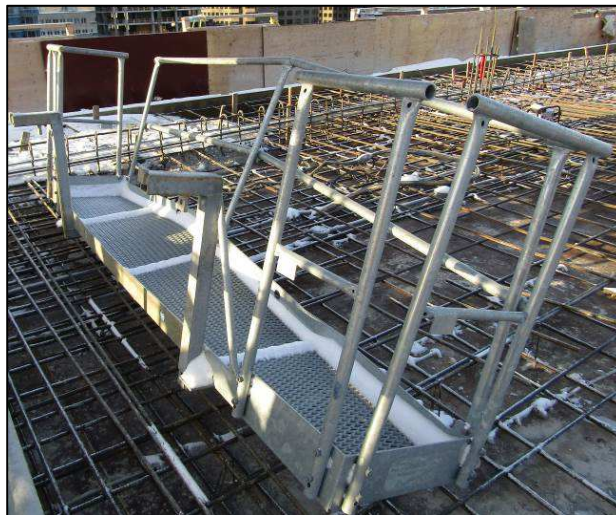
Vers 14h, lors d'une manœuvre de rotation de la grue pour positionner une des bennes à béton, le câble de levage se coince dans un élément du garde-corps d'une des deux plates-formes de montage présentes sur la tour. Lors de ce mouvement, la plate-forme de montage, d'une masse de 75 kg, se décroche de ses deux supports et chute de 18 m jusqu'au niveau du 20^e étage. La plate-forme atteint la benne à béton située dans sa trajectoire et rebondit sur le signaleur de grue situé dans la zone de mise en place du béton au 20^e étage.

Photo 1 : Plate-forme de montage à la suite de l'accident
Source : CNESST

Sous cet effet, la plate-forme de montage se décroche de ses deux supports et effectue une chute de 18 m. Dans sa course, la plate-forme de montage tombe d'abord sur la benne suspendue à la grue. Elle rebondit ensuite sur le signaleur alors que celui-ci se trouve à proximité de la tour au 20^e étage.

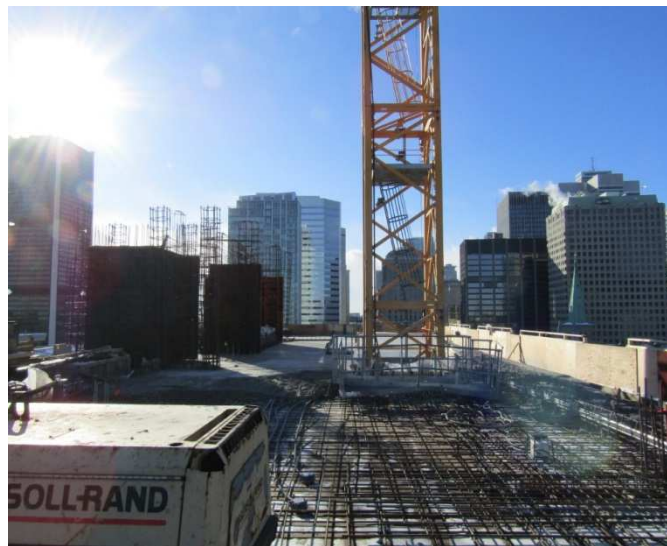
Photo 5 : Mise en place du béton au 20^e étage - zone de l'accident
Source : CNESST

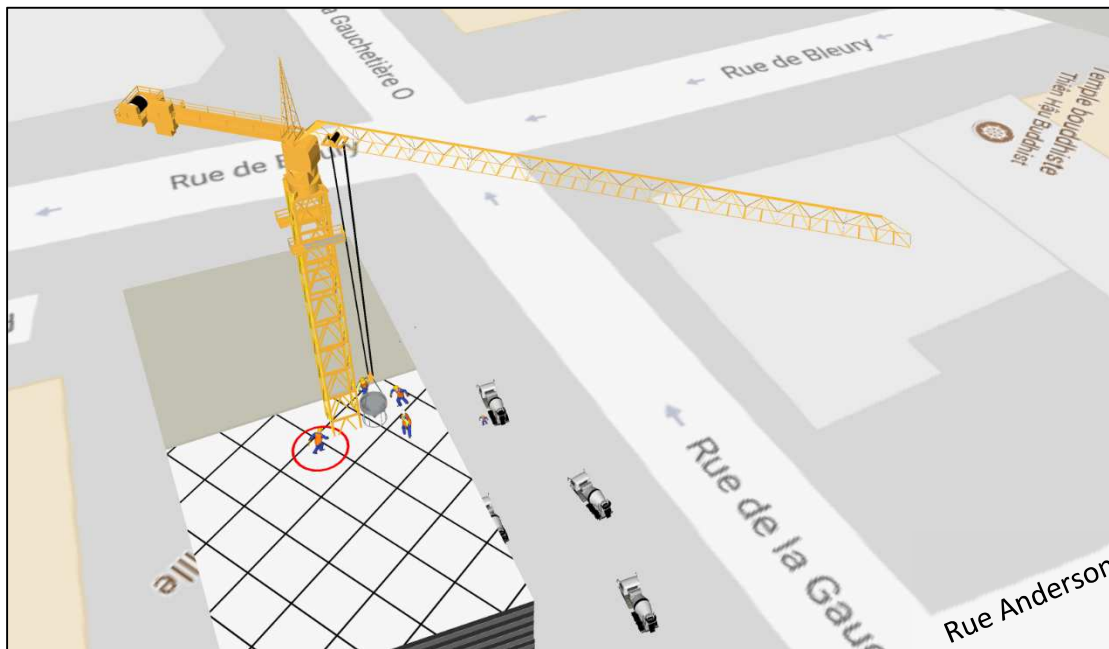
Pendant cette rotation de la flèche, le brin intérieur du câble de levage se coince dans un élément du garde-corps de la plate-forme présente du côté de la rue Anderson (figure 2, photos 6 et 7).

Figure 2 : Emplacement de la grue à tour
Source : CNESST

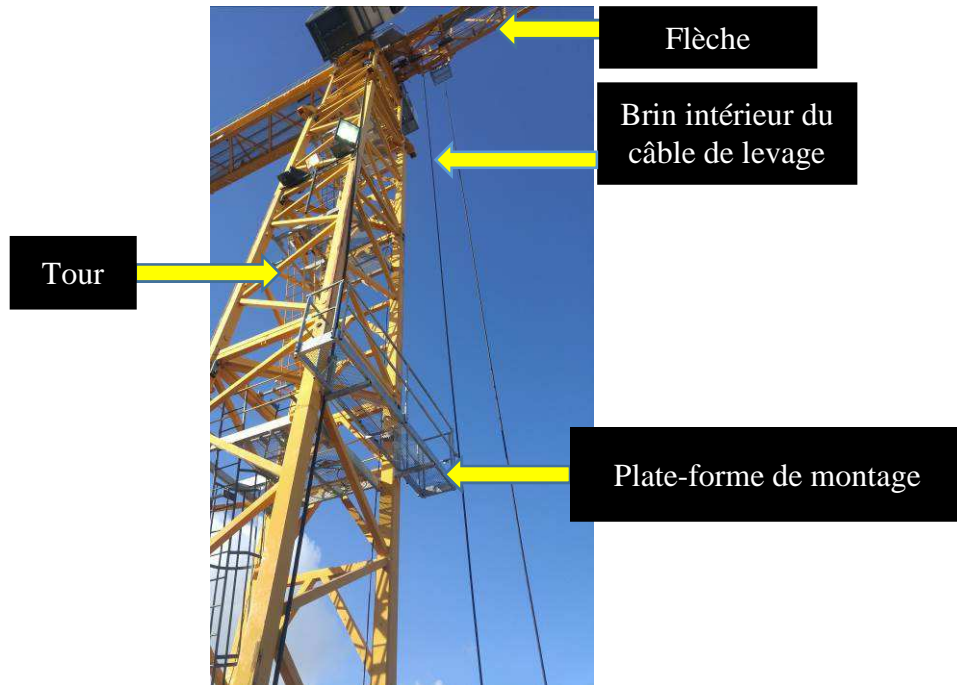
Photo 6 : Éléments de la grue à tour lors de la simulation du 15 décembre 2016
Source: CNESST

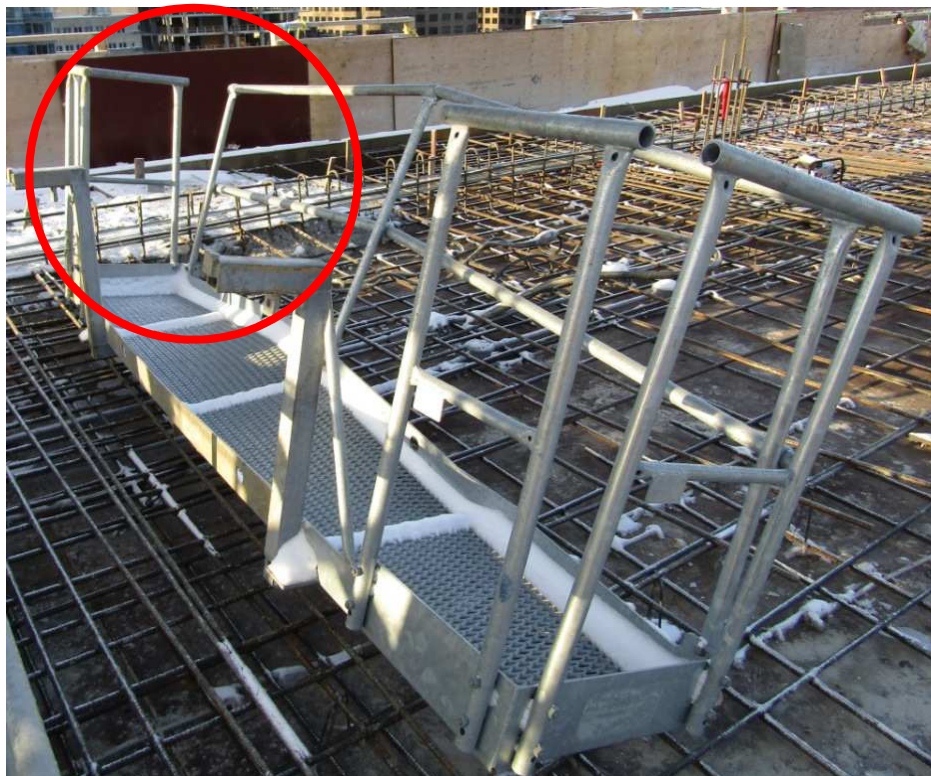
Photo 7 : Zone de coincement sur la plate-forme.
Source : CNESST

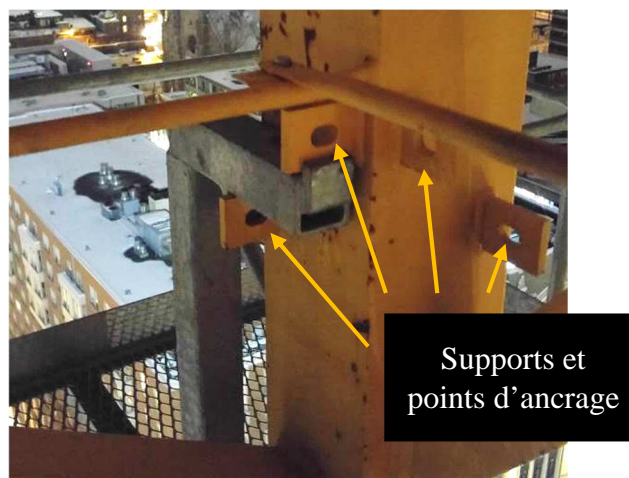
Les deux plates-formes sont laissées en place sur le septième et dernier module 500HC, en vue d'en faire une utilisation ultérieure pour l'entretien de la grue et le démontage à la fin du chantier. Les plates-formes sont accrochées sur les supports prévus à cet effet sur le module 500HC et n'y sont pas boulonnées.

[O] indique qu'habituellement, lors du montage de la tour, les plates-formes ne sont pas boulonnées aux modules. À la fin du montage, elles sont laissées en place sur le dernier module de la tour et elles y sont alors boulonnées.

Photo 9 : Supports de plate-forme le 14 décembre 2016
Source : CNESST

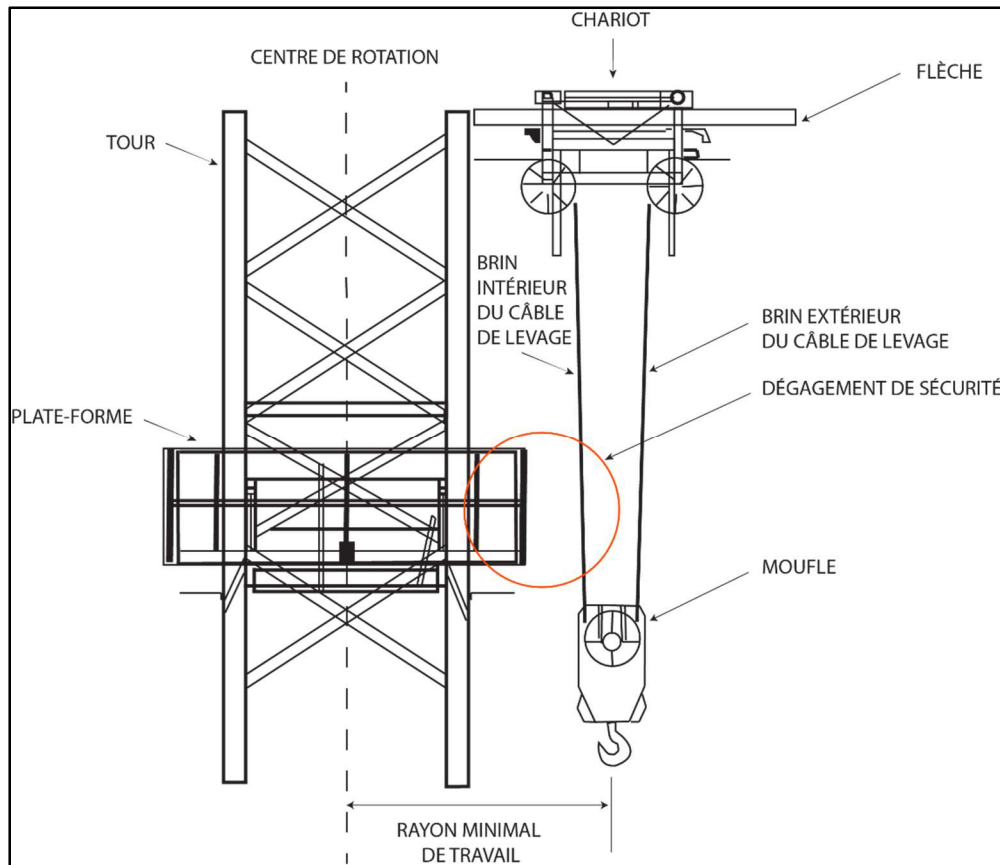
Le rayon de charge minimal (ci-après nommé rayon minimal de travail) est la distance entre le centre de la tour (centre de rotation) et le centre du crochet de levage du moufle lorsque le chariot de levage est à sa position la plus près de la tour (figure 5). Il est établi en considérant les dégagements de sécurité et les obstacles. Il est révisé selon les contraintes d'opérations spécifiques au chantier.

Figure 5 : Rayon minimal de travail - vue en élévation
Source : CNESST

Le rayon minimal de travail utilisé au chantier est de 2,6 m, tel qu'établi par le fabricant. Ce même rayon minimal de travail est repris dans les plans et devis de l'ingénieur de Les Constructions L.J.P. inc.

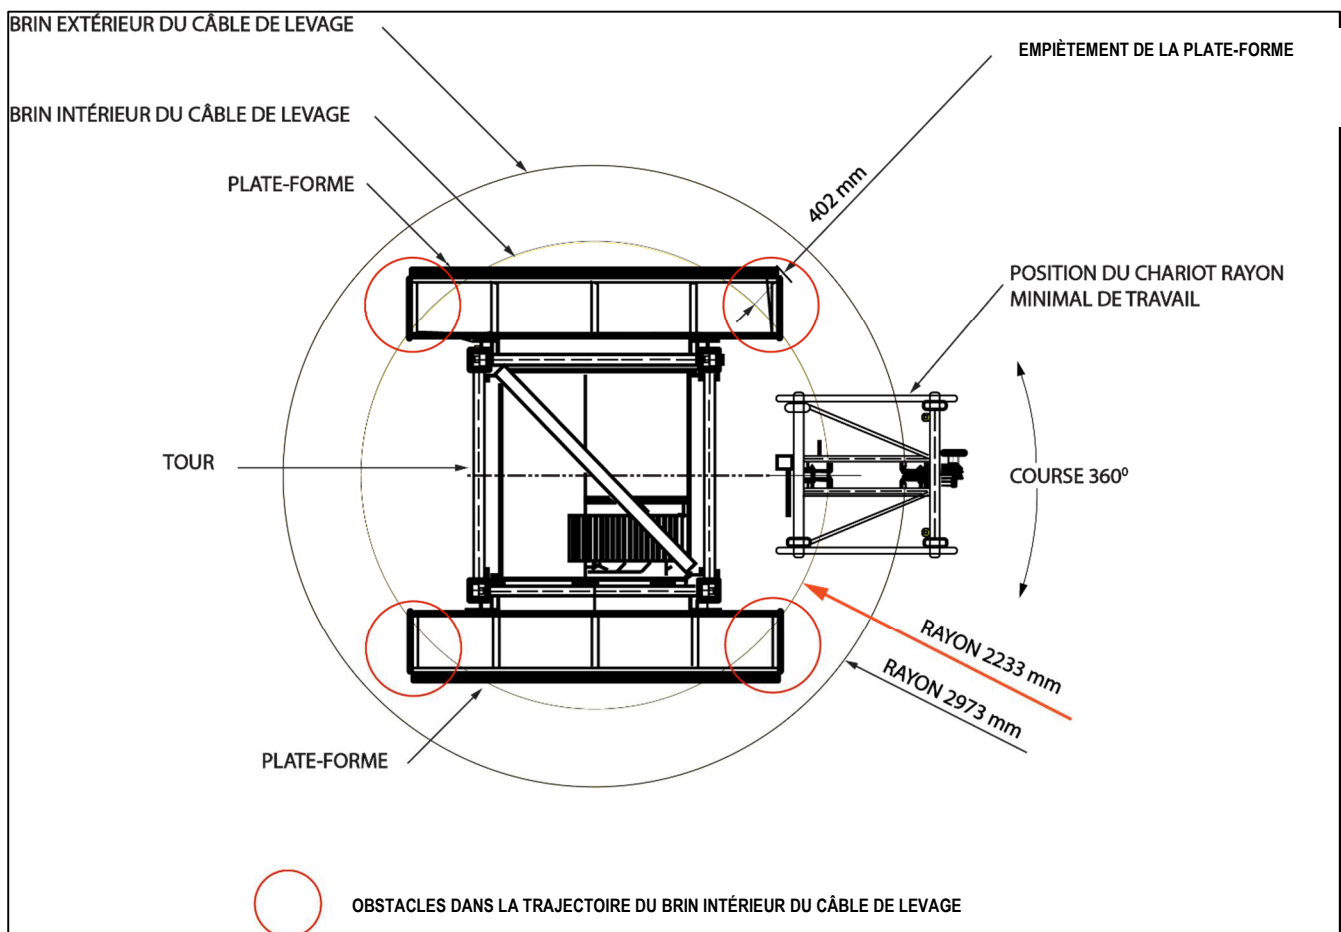
Selon les informations obtenues auprès du fabricant, lorsque le chariot de levage est en position du rayon minimal de travail à 2,6 m du centre de la tour, la trajectoire du brin intérieur du câble de levage forme un cercle d'un rayon de 2,233 m autour du centre de la tour. Sur le chantier, deux plates-formes sont laissées en place sur la tour de la grue. Les coins extérieurs des deux plates-formes empiètent de 0,402 m dans la trajectoire du brin intérieur du câble de levage lorsque le chariot de levage est en position du rayon minimal (figure 6). Ceux-ci représentent donc un obstacle dans la trajectoire du brin intérieur du câble de levage.

Selon les témoignages, le chariot et son moufle sont déplacés en position de rayon minimal de travail en fonction de l'avancement de la mise en place du béton. Ils se trouvent à cette position lors de l'accident.

Figure 6 : Obstacles dans la trajectoire du brin intérieur du câble de levage en position de rayon minimal de travail - vue en plan
Source : CNESST

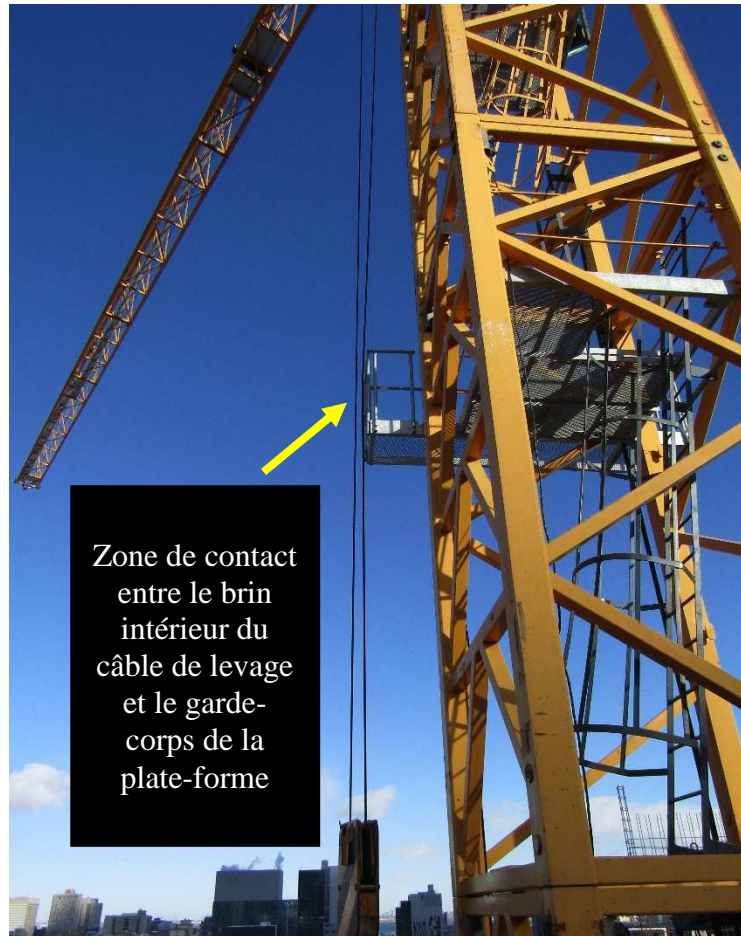
Photo 10 : Simulation de la rotation de la flèche
Source : CNESST
