RAPPORT D'ENQUÊTE
Version dépersonnalisée

**Accident mortel survenu à un arpenteur
de l'entreprise La Sablière de Warwick ltée,
le 15 mai 2017, sur un chantier situé dans le 7^e rang
à St-Christophe-d'Arthabaska**

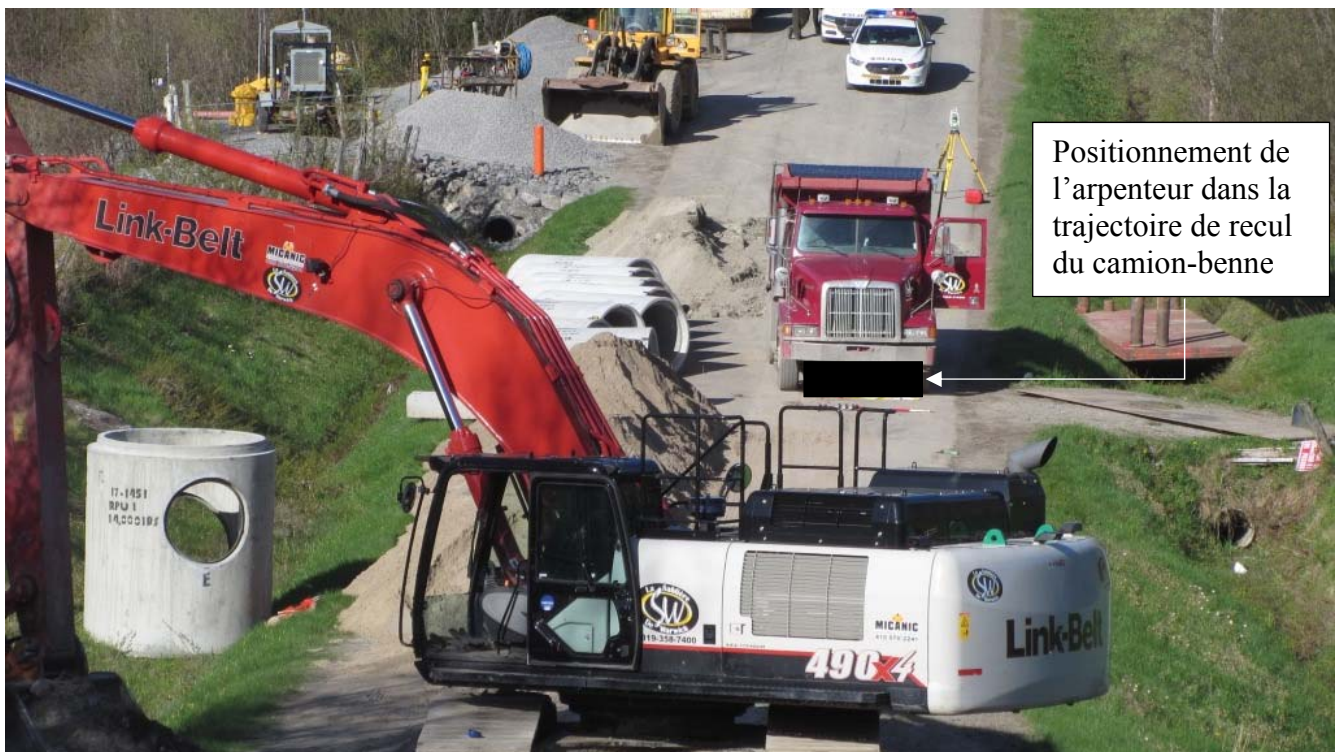
Photo 1 : Lieu de l'accident (source : CNESST)
