EN004159

RAPPORT D'ENQUÊTE

**Accident mortel survenu à un élagueur
le 23 mai 2017 à « Les entreprises d'émondage LDL Inc. »
Près du [...] à Maniwaki,
Réserve Kitigan Zibi Anishinabeg**

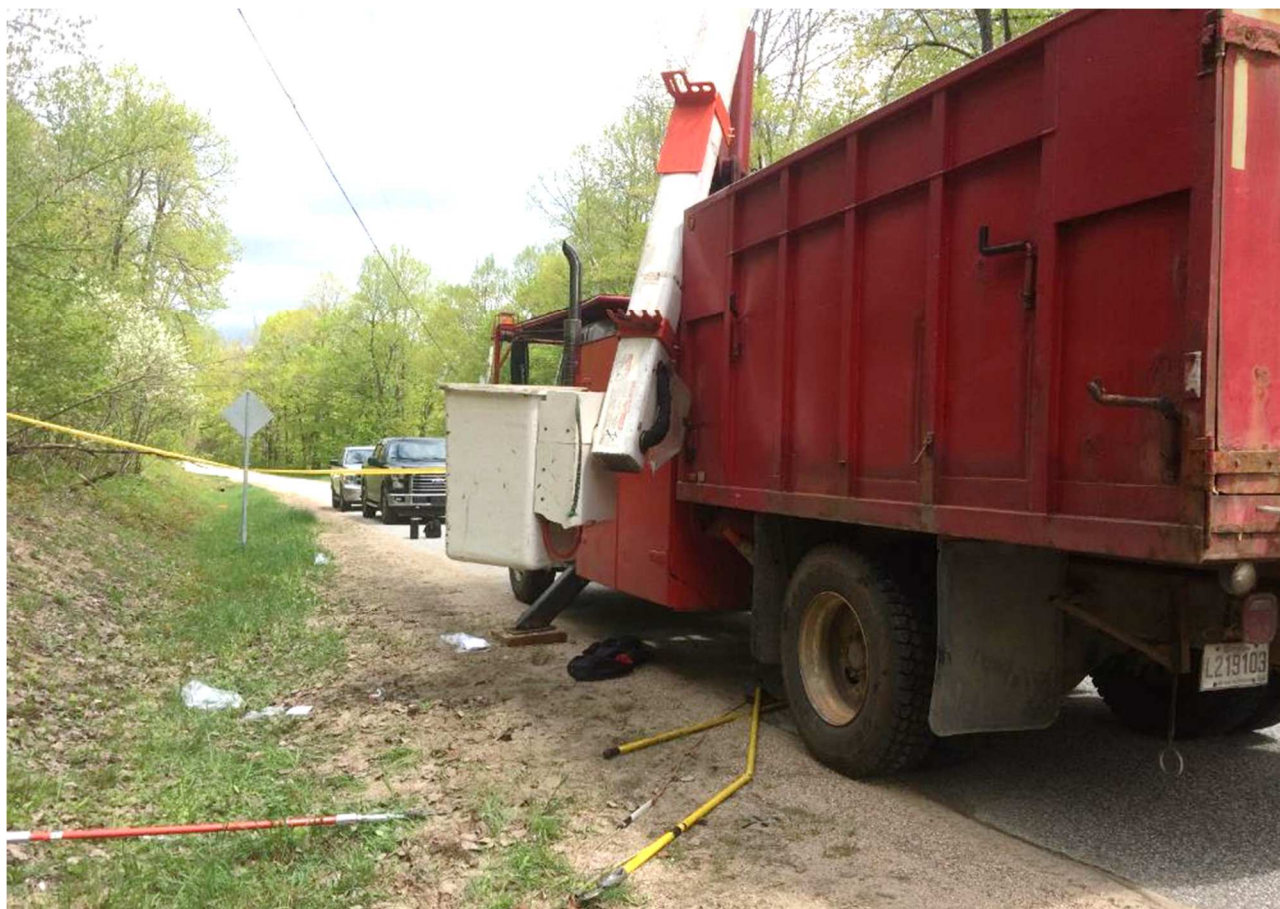
Photo 1 : Camion-nacelle impliqué dans l'accident (Source : CNESST)

À la suite des constatations faites sur les lieux de l'accident le 23 mai 2017, l'inspecteur de la CNESST appose un scellé sur le camion-nacelle impliqué dans l'accident, interdisant son utilisation. La réparation de la défektivité de la nacelle liée à l'accident constitue une condition de levée du scellé. Ceci est consigné au rapport numéro RAP1182778.

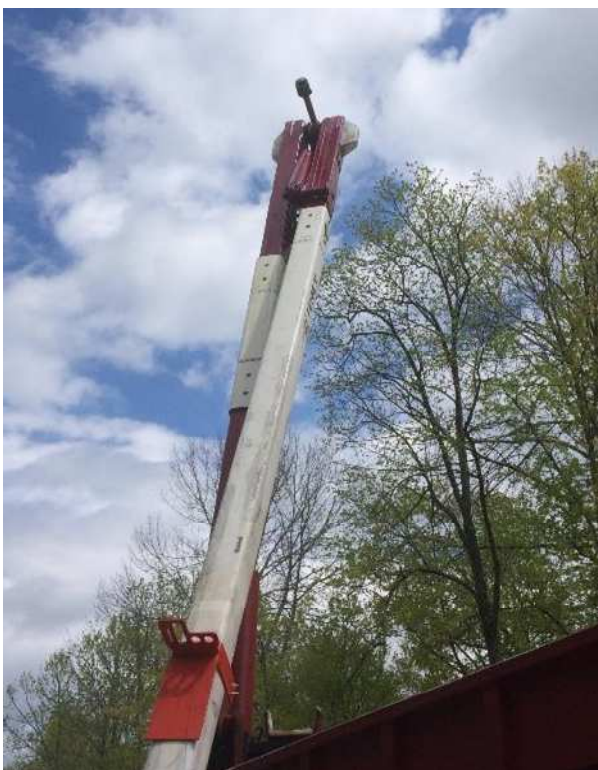
Lors de l'accident, la position de l'appareil implique que le vérin supérieur retient la nacelle et que son piston se trouve en traction. Ceci explique la chute de l'appareil lors du bris de la tête qui retient le piston.

Photo 5 : Bras dans la position finale de l'accident (Source : CNESST)

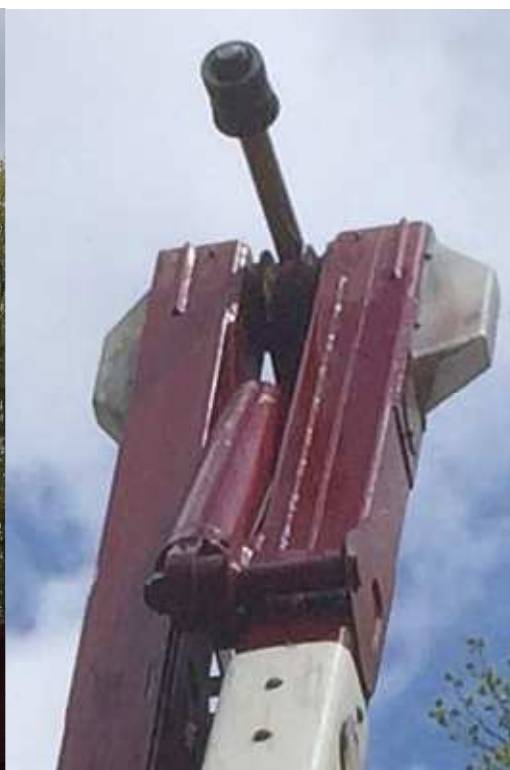
L'expertise confirme que l'accident est survenu en raison de la rouille qui a compromis l'intégrité physique des filets de la tête du vérin. L'hypothèse d'une surpression hydraulique et l'hypothèse à l'effet que la tête du vérin est partiellement dévissée sont écartées.

Photo 6 : Vue rapprochée du piston sorti du vérin (Source : CNESST)

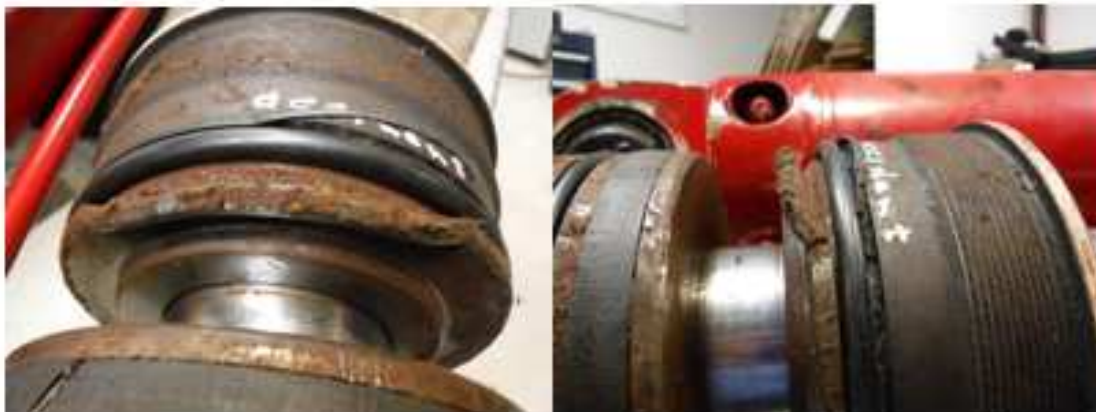
Photographie 4 : Plaque corrodée retenant le joint de la tête de cylindre

Le cylindre et la tête sont endommagés de manière importante. La plaque d'acier retenant le joint de la tête est ~~croquée~~ *croquée* sur plusieurs millimètres sur environ 75 degrés sur 360, tandis que les filets du cylindre correspondant sont quasiment lisses sur près de 15 mm de profondeur de filet sur une profondeur effective de 27 ~~mm~~ *mm*. Les filets opposés sur le cylindre sont aussi très élimés, ce qui correspond à une usure plus prononcée sur la dernière plaque du piston.

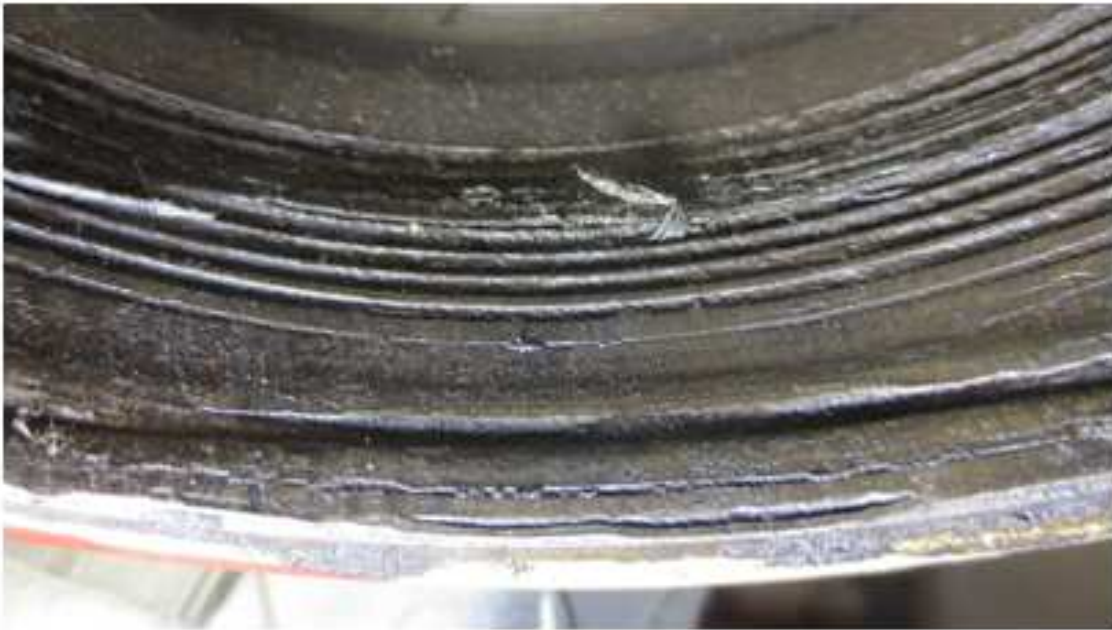
Photographie 5 : Filets du cylindre quasiment lisses

Il y a présence de fibres de tissus sur une partie de la surface des filets de la tête. Celles-ci viennent probablement des guenilles recouvrant la pièce pour la protéger lors du transport.

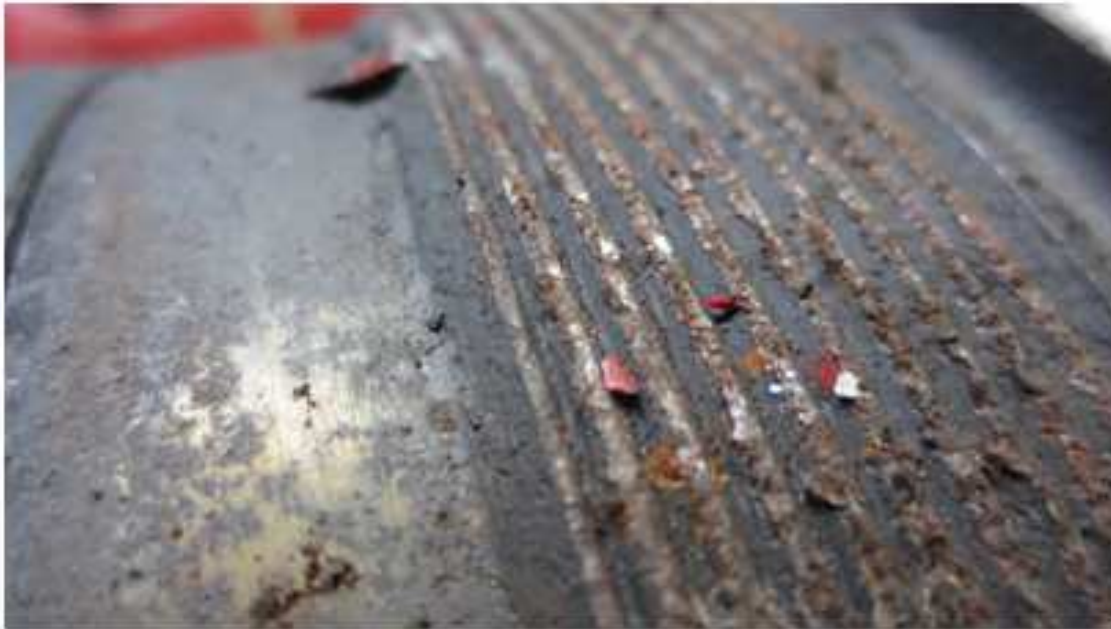
L'inspection des filets de la tête et du cylindre a montré la présence de rouille de manière importante. Cette rouille a certainement affaibli les filets.

Photographie 6 : Présence de rouille dans les filets

Nous avons reçu de l'inspecteur de la CNESST au dossier une copie de la facture de réparation lorsque le vérin a été rebâti. Il est inscrit sur ce document datant du 7 novembre 2013 qu'il reste de la rouille à l'entrée du tube (voir figure 1 en annexe). Il n'est pas écrit par contre que les filets ont été réusinés. L'entrée du tube étant l'emplacement des filets, il est fortement probable que la tête a été revissée avec de la rouille sur les filets en 2013. Cela explique la présence de rouille en 2017, d'autant plus que les filets n'étaient pas neufs en 2013, ce qui facilite le passage de l'eau ou de l'humidité.

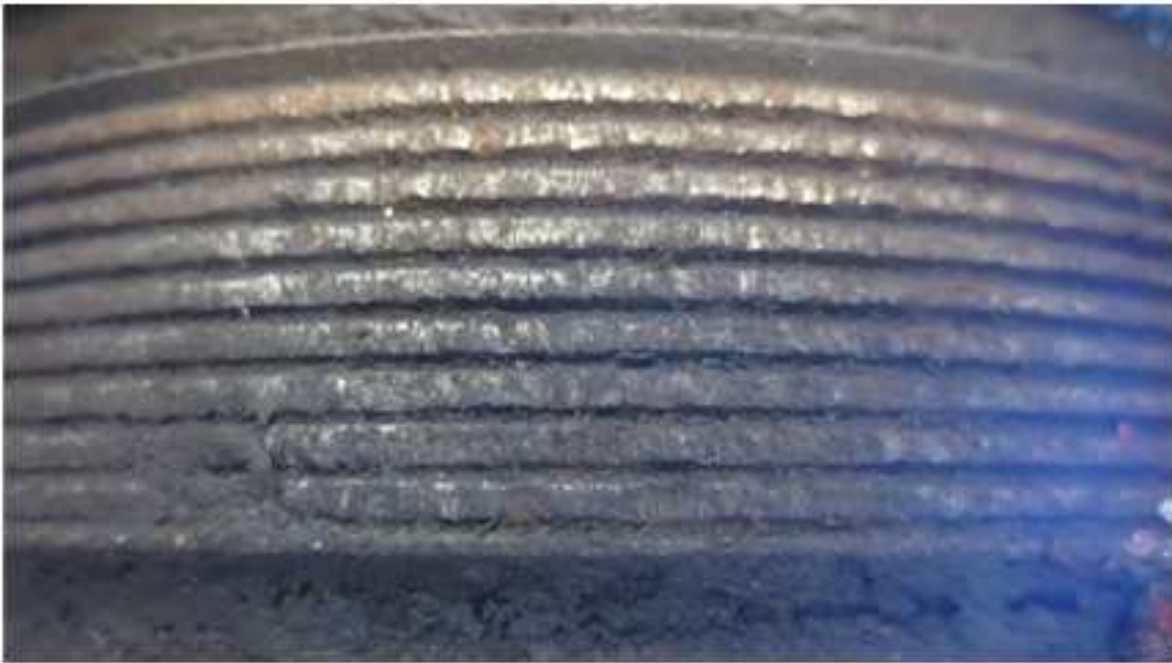
De manière générale, on retrouve entre les filets endommagés et corrodés un mélange d'huile, de particules métalliques et de saletés. Les filets sont très endommagés de manière générale. Il n'y a plus de bord tranchant et il est possible de passer notre doigt avec une bonne pression sur les filets sans risquer de se couper. Plusieurs surfaces ont les filets arrachés sur plus de la moitié de leur hauteur originale.

Photographie 7 : Filets usés

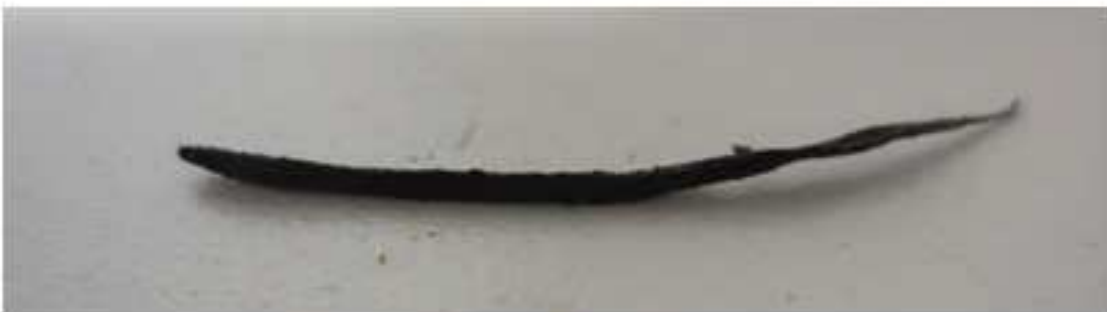
On retrouve de fines et longues parties métalliques venant des filets de la tête entre les filets du cylindre.

Photographie 8 : Partie métallique de filet

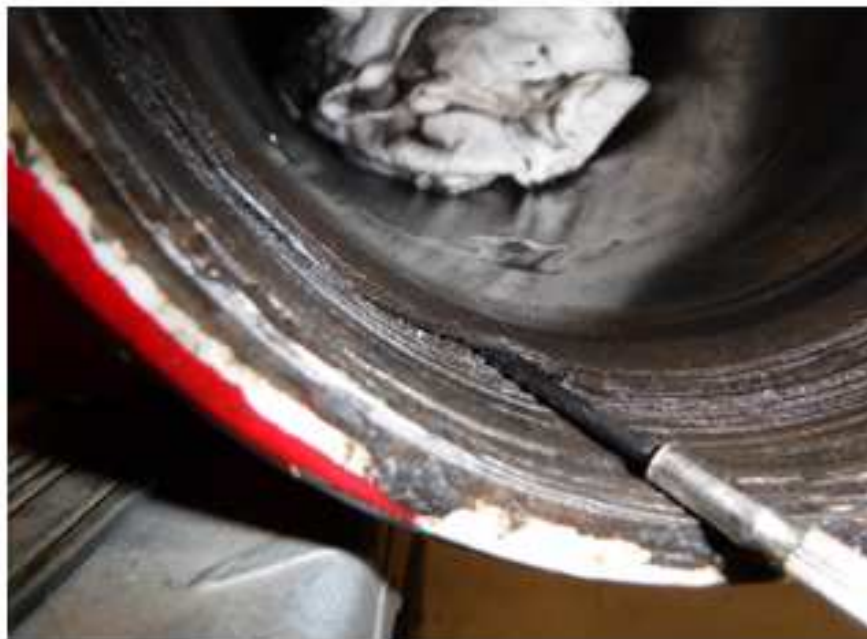
Photographie 13 : Partie métallique de filet entre deux filets

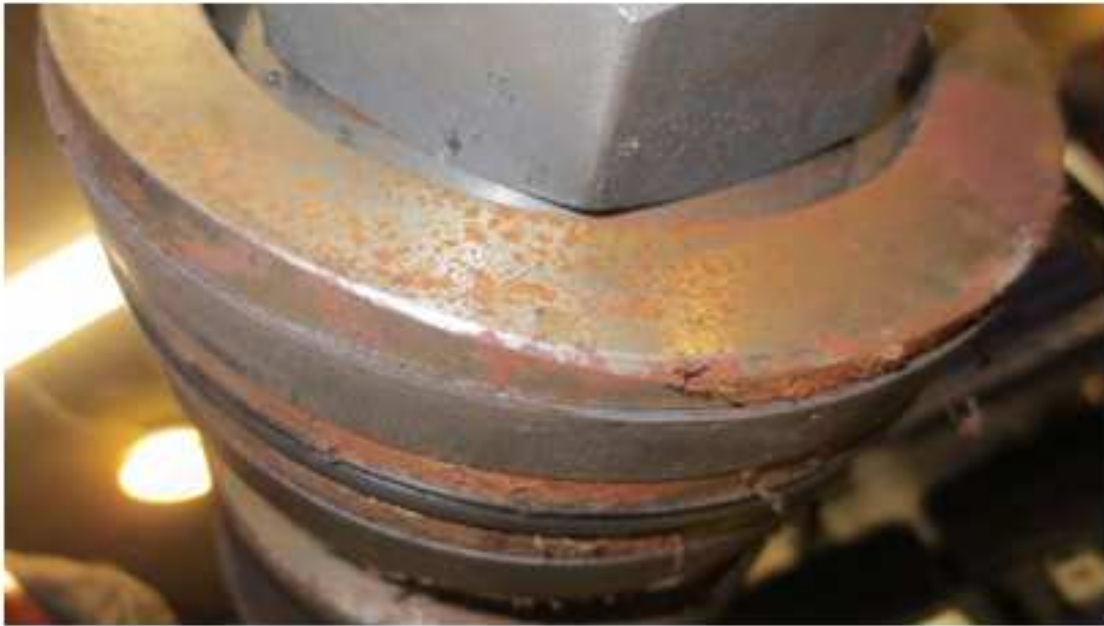
Photographie 14 : Surface usée par l'accident sur le piston

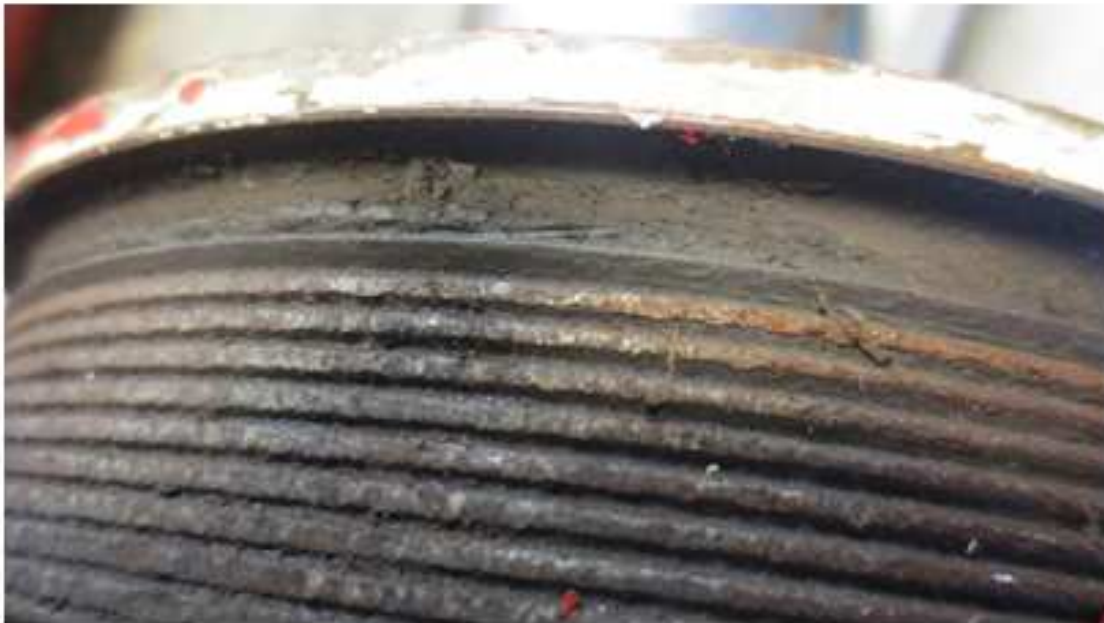
Photographie 15 : Filets usés

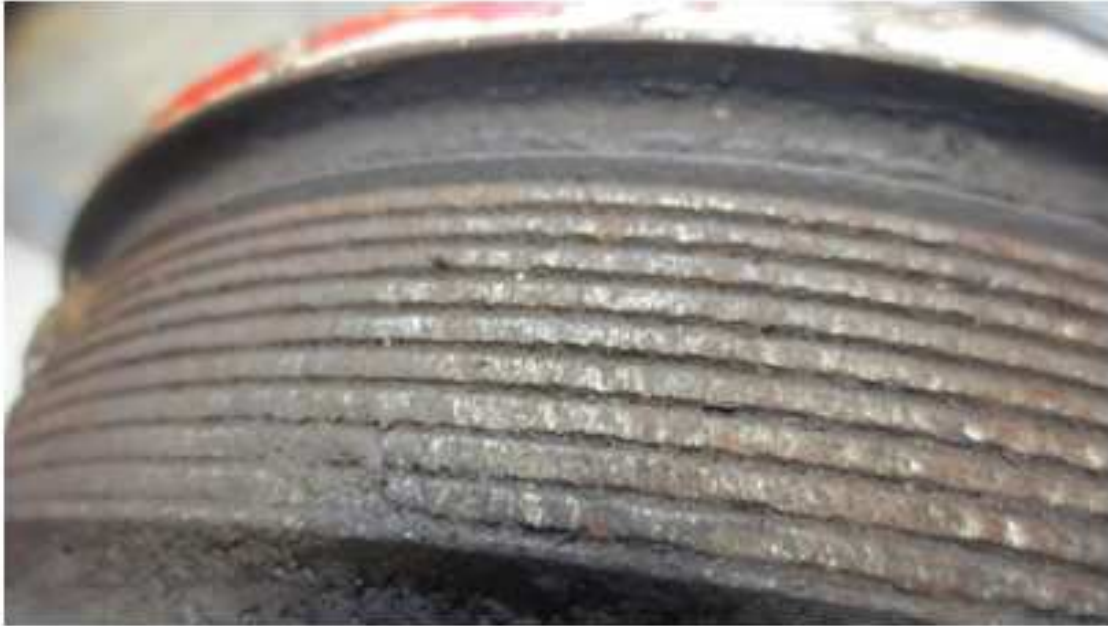
Photographie 16 : Filets usés (2)
