RAPPORT D'ENQUÊTE

**Accident mortel survenu à un travailleur
de l'entreprise EBC inc., le 9 décembre 2016, au chantier
de l'aménagement du complexe hydroélectrique de la
Romaine situé au nord de Havre-Saint-Pierre**

Direction régionale de la Côte-Nord

Date du rapport : 27 novembre 2017

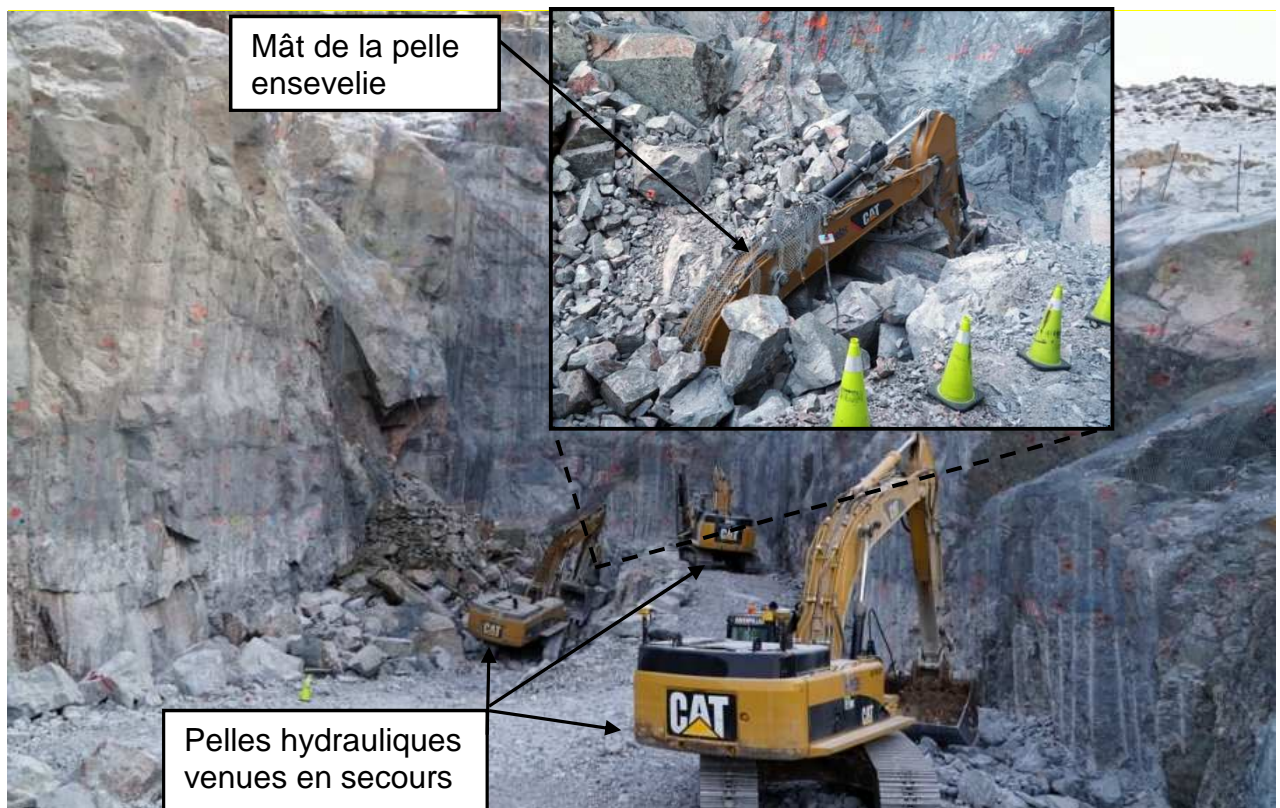
Photo 1 - Lieu de l'accident

Le travailleur décède.

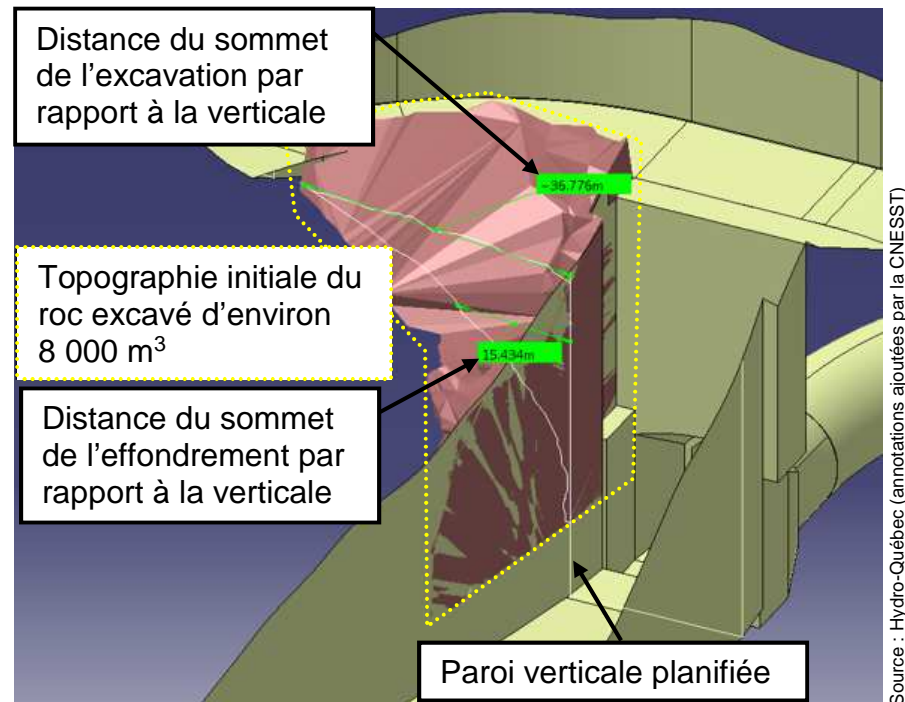
Image 2 - Volume supplémentaire excavé non prévu au moment de la conception

- Lors de l'excavation de la banquette 5 le 21 novembre 2016, un effondrement d'une plus petite envergure à celle de l'accident a eu lieu au moment de l'écaillage mécanique où une surexcavation sous une partie de roc consolidé a mené à l'effondrement de cette partie.
- Les joints défavorables présents dans la paroi gauche ont mené à une excavation d'un volume de roc d'environ 8 000 m³ supplémentaire à ce qui était prévu à la conception. Cela a produit une pente d'environ 45° sur les 25 premiers mètres de hauteur et plus large d'environ 37 m au sommet de la paroi gauche (Image 2).

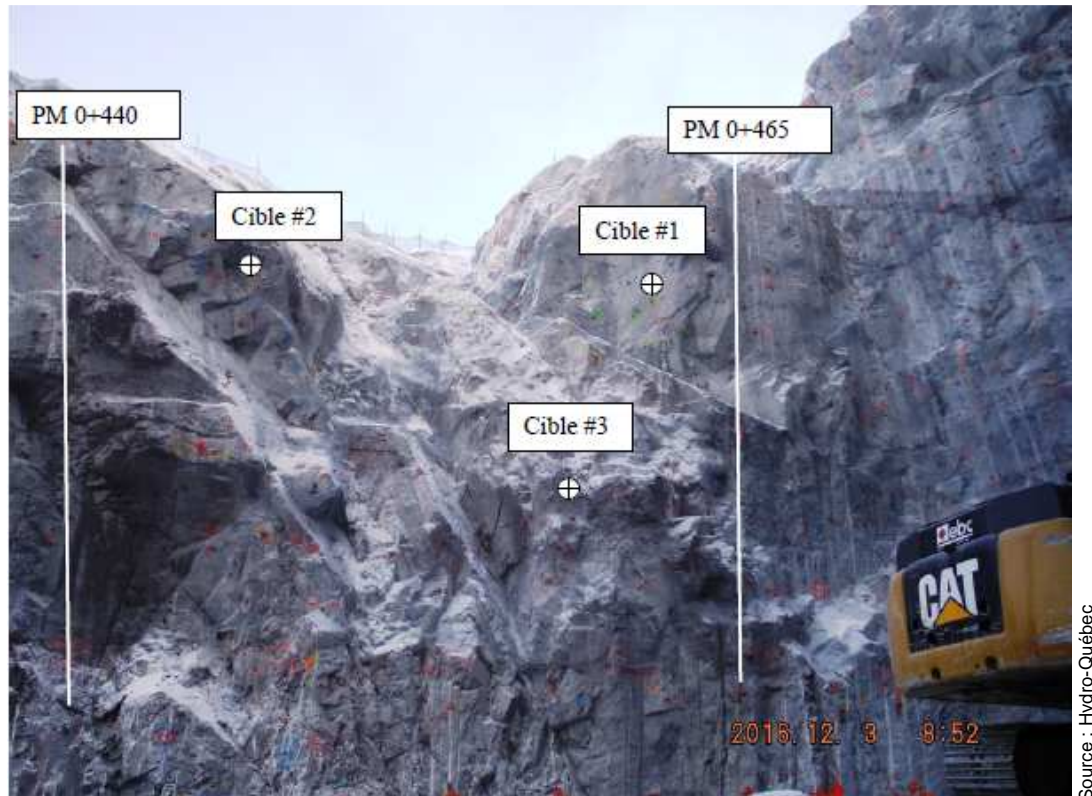
Image 3 - Localisation des trois cibles d'arpentage sur la paroi gauche selon la correspondance no R4-06-01 DB MEMO 58

- Le 3 décembre 2016, Hydro-Québec a demandé à EBC dans sa correspondance n° R4-06-01 DB MEMO 58 d'installer trois cibles d'arpentage sur la paroi gauche entre les points métriques (PM) 440 et 465 (Image 3).
- Aux environs des PM 433 à 440, les orientations et les pendages des joints et du dyke d'environ 1 m d'épaisseur qui y sont présents ne causent pas de danger d'effondrement selon le jugement de l'équipe de géologie.
- Un journal de forage est complété par les foreurs d'EBC.
- Ces journaux ne sont pas transmis à l'équipe de géologie pour bonifier leur connaissance sur l'état du roc en cours d'excavation.

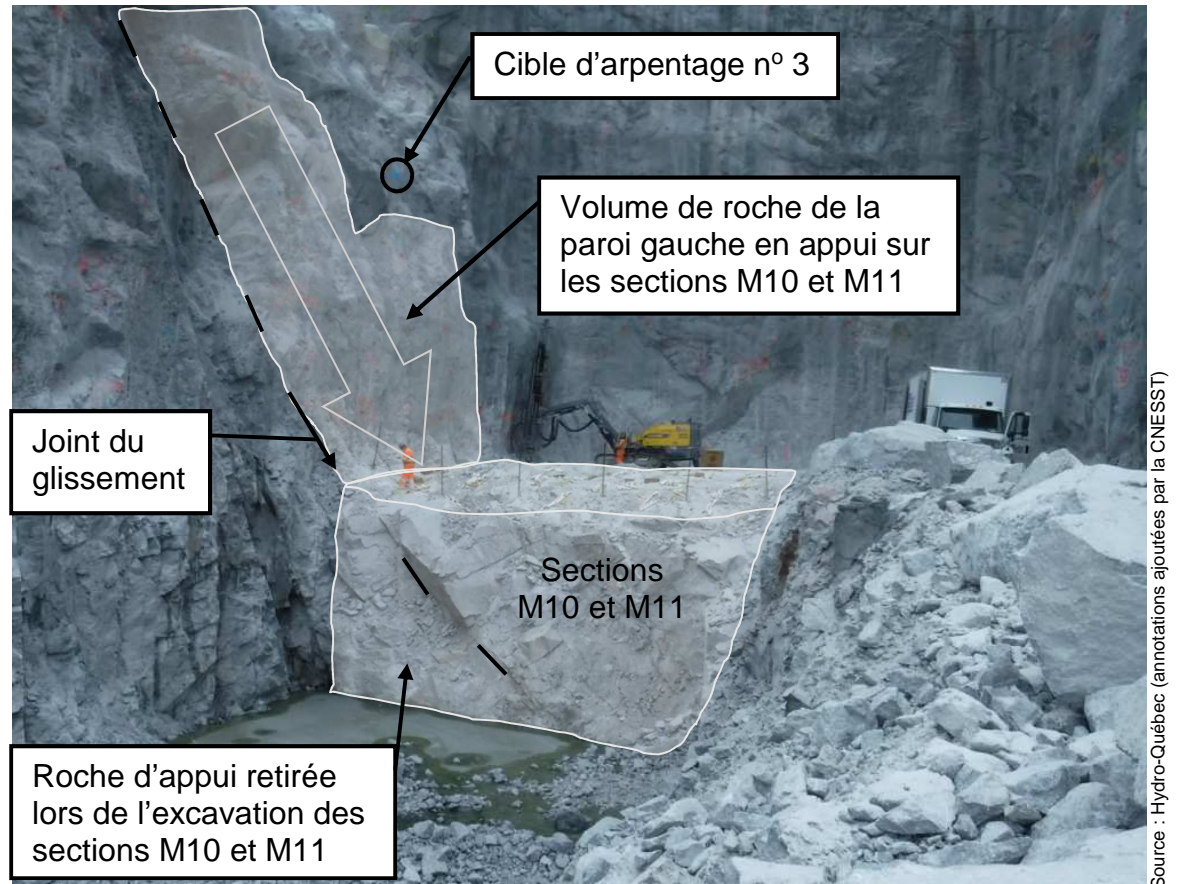
Image 4 - Photo prise le jour de l'accident avant les sautages des sections M10 et M11

- L'avis de sautage n° 81 informe que deux sautages auront lieu le 9 décembre, soit à 12 h et à 17 h 30.
- Les sautages des sections M10 et M11 ont lieu le 9 décembre aux heures prévues.
- Les dernières observations géologiques réalisées par l'équipe de géologie ont eu lieu avant le sautage de la section M10.

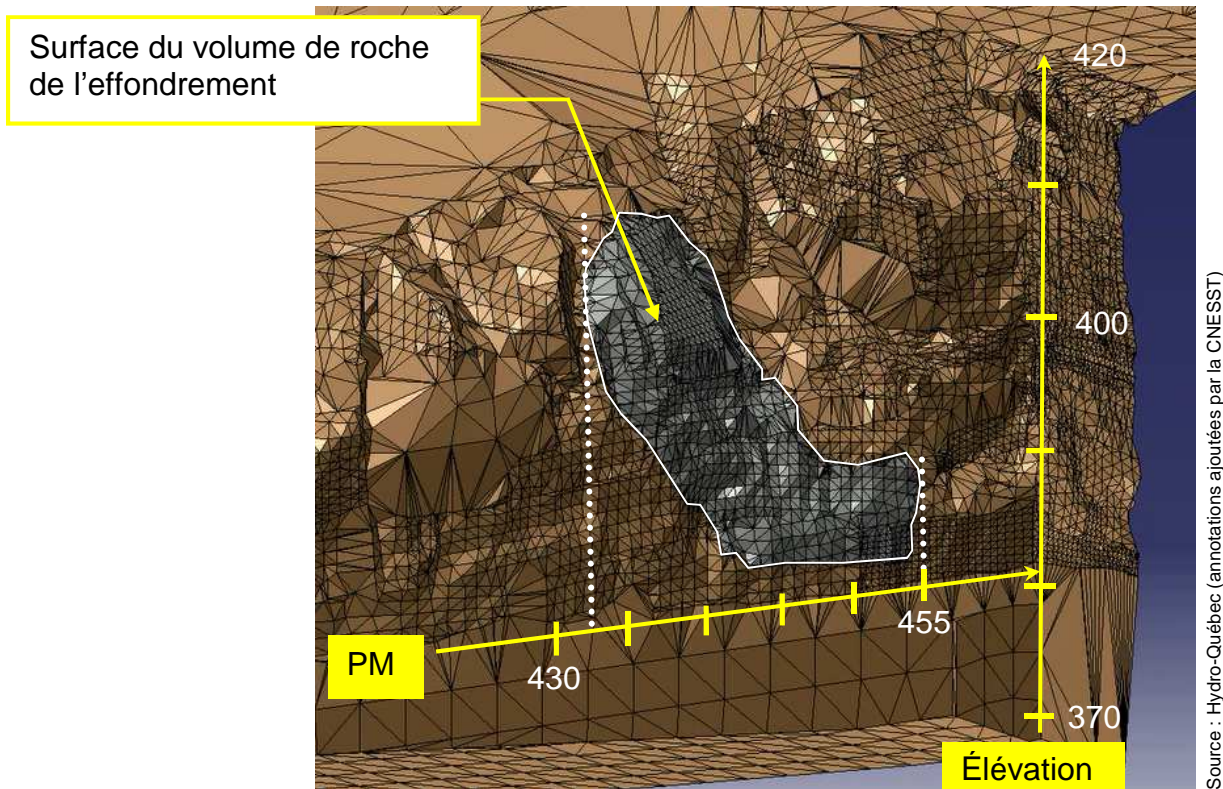
Image 5 - Localisation approximative de la surface du volume de roche de l'effondrement

- Il est localisé approximativement entre les PM 433 et 455 (Image 5).
- Il est d'une longueur d'environ 22 m.
- Il est localisé approximativement entre les élévations 375 et 410.
- Il est d'une hauteur d'environ 35 m.
- Sa surface à sa base ne peut être identifiée étant donné l'accumulation des débris rocheux.

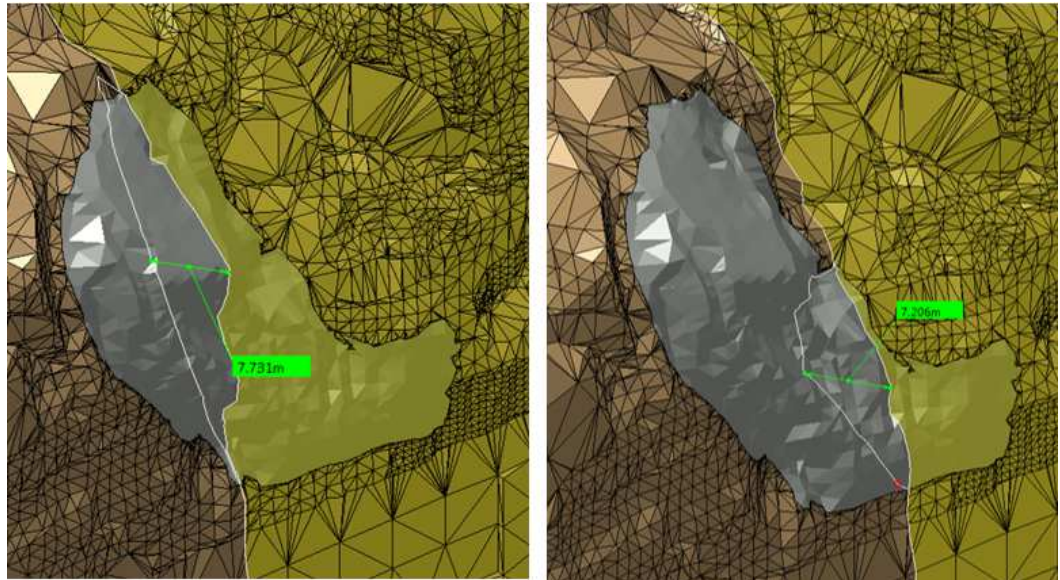
Image 6 - Représentation de l'épaisseur du bloc de roche de l'effondrement

- Le boulonnage présent est composé de dix-huit boulons d'ancrage de type A de 4 m de long, de huit boulons d'ancrage de type A de 6 m de long et de cinq boulons d'ancrage de type C de 8 m de long.
- Ce boulonnage n'est pas prévu pour la consolidation d'un volume de roche de 8 000 m³.
- L'épaisseur maximale du bloc de roc s'étant effondré est d'environ 8 m (Image 6).

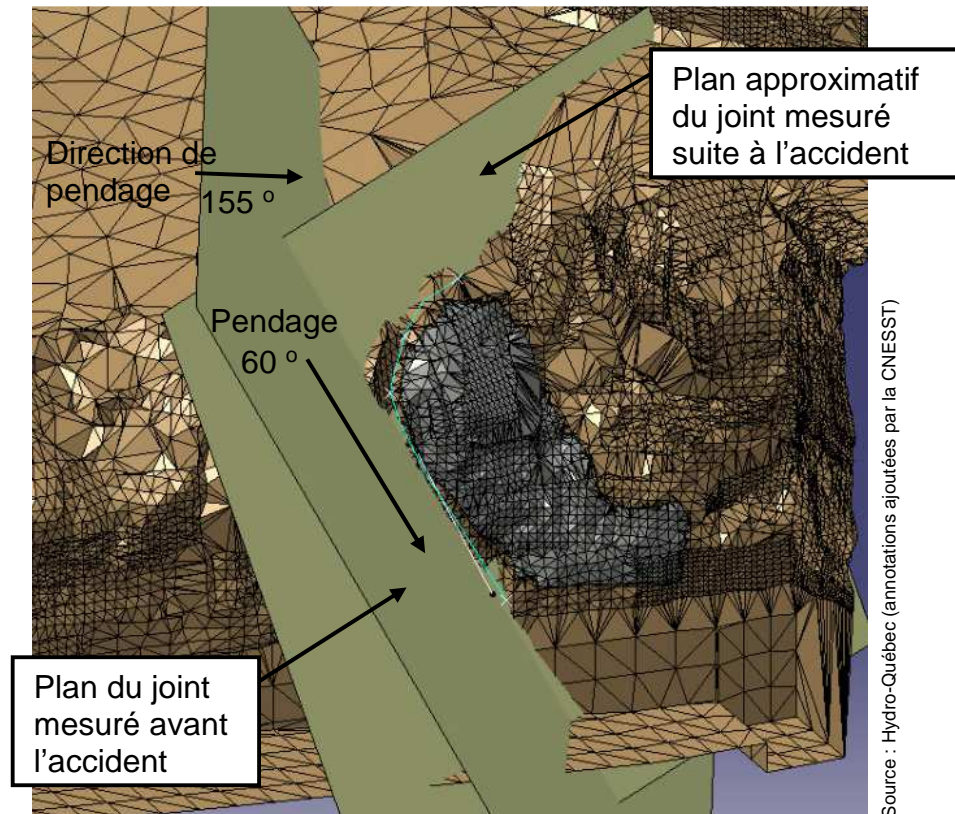
Image 7 - Pendage et direction de pendage du joint du glissement mesuré avant et après l'accident

- Le volume de l'effondrement est estimé à 1 600 m³ et à un poids de 4 300 000 kg.
- Le joint mesuré sur la paroi avant l'accident à un pendage de 60° et une direction de pendage de 155° (Image 7).
- Selon la photogrammétrie du joint de glissement de l'amont vers l'aval, le pendage varie de 58° à 69° et la direction de pendage bifurque à l'intérieur du roc en variant de 161° à 182°.

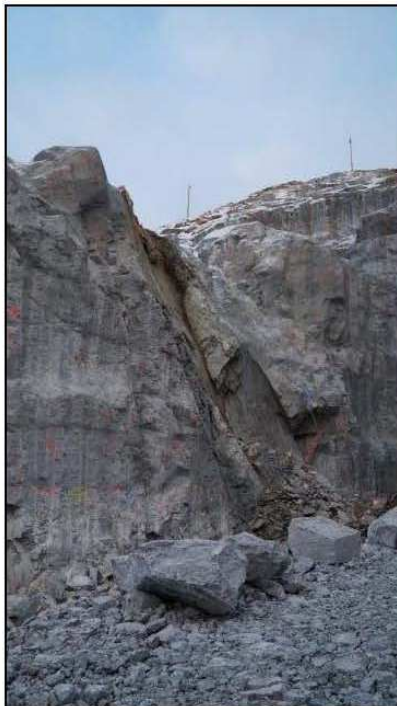
Figure 1 : Plan de glissement vu vers l'aval (12 décembre 2016)

Le 9 décembre 2016, un opérateur de pelle hydraulique est mort écrasé dans sa cabine, enseveli complètement à la suite d'un écroulement de roc de la paroi gauche du canal d'amenée au portail amont de la galerie de déviation provisoire en construction. Un dynamitage effectué avant l'accident, le 9 décembre a amené le radier à l'élévation 371.5 m le long de la paroi gauche. Le sommet de la paroi gauche étant à l'élévation 420 m, la hauteur de la paroi gauche au moment de l'accident était de 48.5 m. Pendant le marinage, un glissement le long d'un joint (Figure 1) a permis l'écroulement de la paroi gauche. De plus, le joint selon le système Q a un coefficient de rugosité J_r de 1.5 et un coefficient d'altération J_a de 2.0. Donc le coefficient de friction du joint est moins élevé que pour des surfaces de joint saines et non altérées. Un volume de roc estimé à 1633.7 m³ (4313 tonnes métriques) a été déplacé.

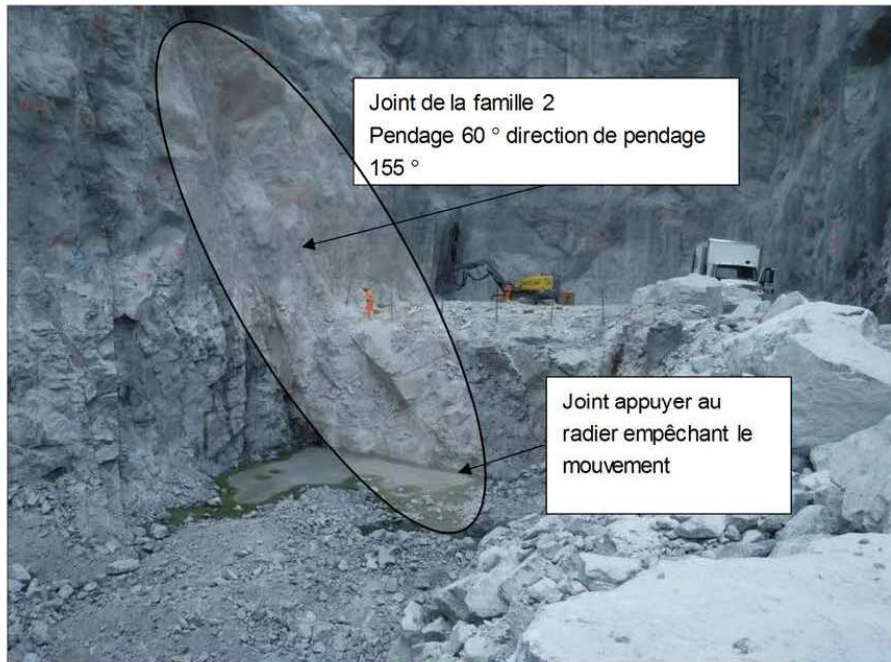
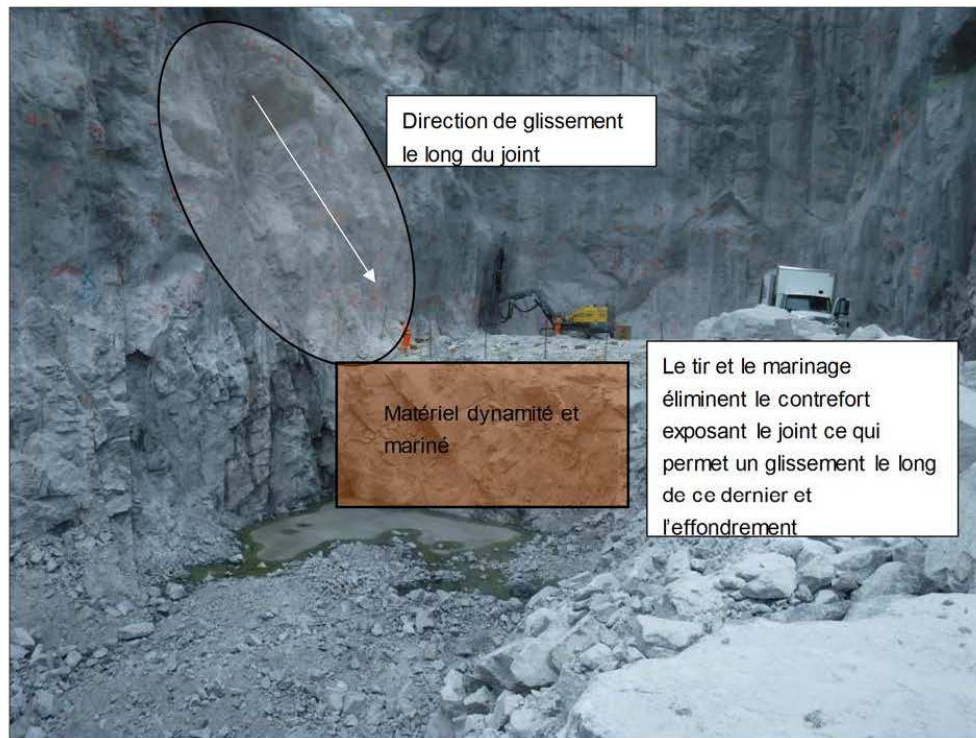
Donc, la cause directe de l'éroulement rocheux de la paroi gauche du canal d'amenée au portail amont de la déviation provisoire est l'exposition d'un joint de faible coefficient de friction sur la paroi de gauche. Une fois que le contrefort fourni par le roc dynamité a été enlevé par le marinage, le roc a pu glisser le long du joint. Les Figures 2 et 3 illustrent le mécanisme de la rupture. Le soutènement en place n'a pas été suffisant pour empêcher le glissement et maintenir le volume de roc en place comme le démontre le calcul de stabilité suivant :

Le facteur de sécurité incluant les boulons = $18\,460 \text{ kN} / 36\,641 \text{ kN} = 0.50$ confirmant que les boulons n'ont pas été suffisant pour empêcher le glissement.

Figure 2 : Illustration du mécanisme de l'écroulement vue vers l'aval (9 décembre 2016)

Figure 3 : Illustration du mécanisme de l'écroulement vue vers l'aval (9 décembre 2016)

- Une révision du schéma de boulonnage afin de mieux sécuriser la paroi soit en utilisant des boulons plus longs, en augmentant la densité de boulons ou en utilisant des boulons de plus grande capacité. Les calculs doivent tenir compte des résultats obtenus à l'aide des logiciels tels Swedge et de la géométrie de l'excavation et de la zone de rupture anticipée.
