## **RAPPORT D'ENQUÊTE**

**Accident mortel survenu à un travailleur  
de l'entreprise 9259-3532 Québec inc.  
le 15 octobre 2017 au large de Tourelle**

**Date du rapport : 10 janvier 2018**

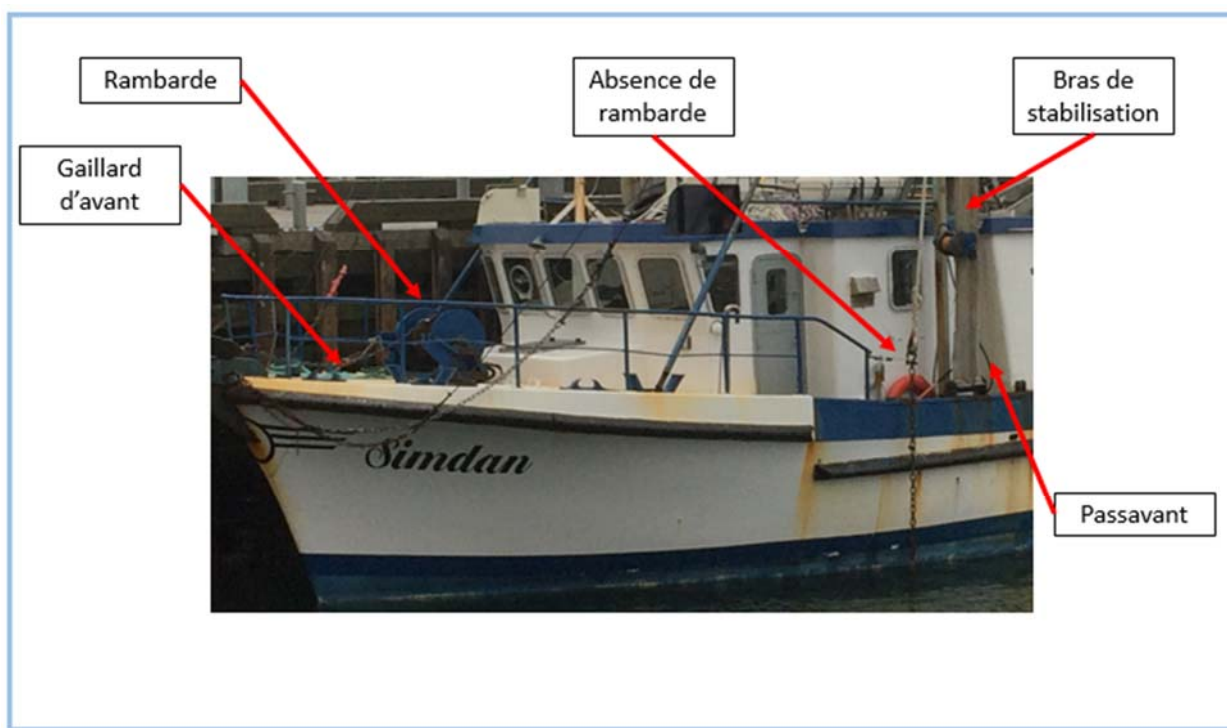
Photo 4 – Rambarde du gaillard d'avant côté bâbord (source : CNESST)

Une rambarde est installée sur le gaillard d'avant (photo 4). On remarque l'absence d'une rambarde au pied du stabilisateur bâbord. L'endroit où est situé chaque pied des stabilisateurs se nomme le passavant.

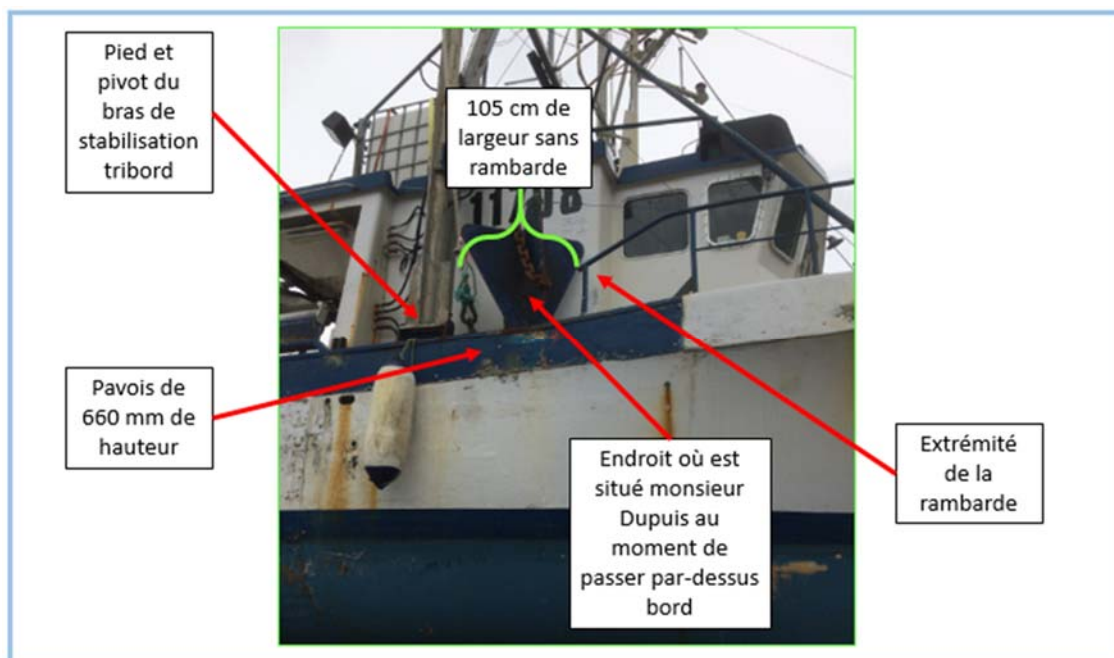
Photo 5 – Absence de rambarde au pied du bras de stabilisation tribord (source : CNESST)

La photo 5 montre l'absence de la rambarde sur une longueur de 105 centimètres près du pied du bras de stabilisation tribord. C'est l'endroit d'où l'aide-pêcheur est passé par-dessus bord. La hauteur du pavois est de 660 millimètres.

Le fait que M. [ B ] soit positionné au pied du stabilisateur le met déjà en situation à risque de chute par-dessus bord car rien ne le protège contre ce risque. En effet, la hauteur du pavois n'est que de 660 millimètres (photo 5) et ne peut être considéré comme étant un garde-corps sécuritaire. De plus, M. [ B ] n'utilise pas de harnais de sécurité afin de le retenir à bord du navire.

Un système de protection collective tel un garde-corps ou un système de protection individuelle tel que celui avec harnais de sécurité, aurait contribué à retenir M. [ B ] à son poste de travail, à l'empêcher de chuter par-dessus bord et par le fait même à ne pas le perdre en mer.

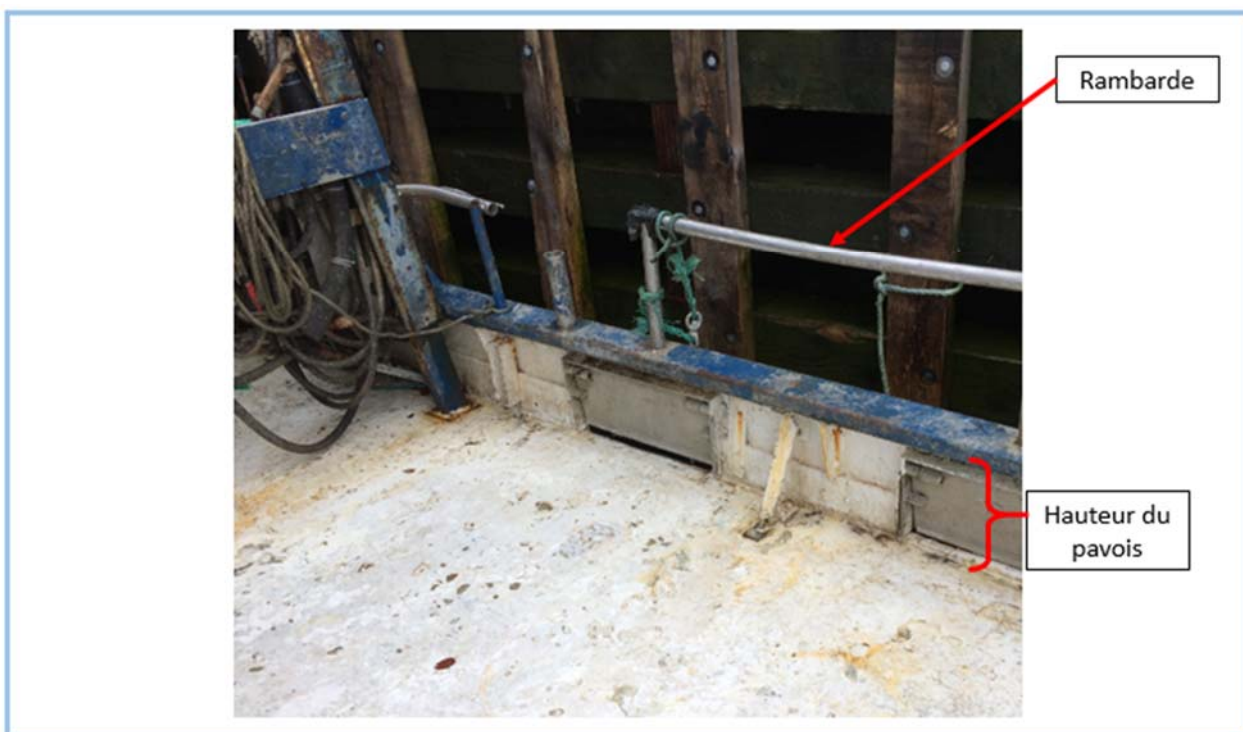
Photo 7 – Rambarde tribord sur le pont de pêche (source : CNESST)

La distance verticale entre la ligne de flottaison et la rambarde est d'environ 2 mètres.

Il faut également mentionner que M. [ A ] aurait eu à faire passer manuellement M. [ B ] par-dessus la rambarde afin de le déposer sur le pont de pêche lors de sa récupération (photo 7). La hauteur de la rambarde complique cette récupération manuelle.

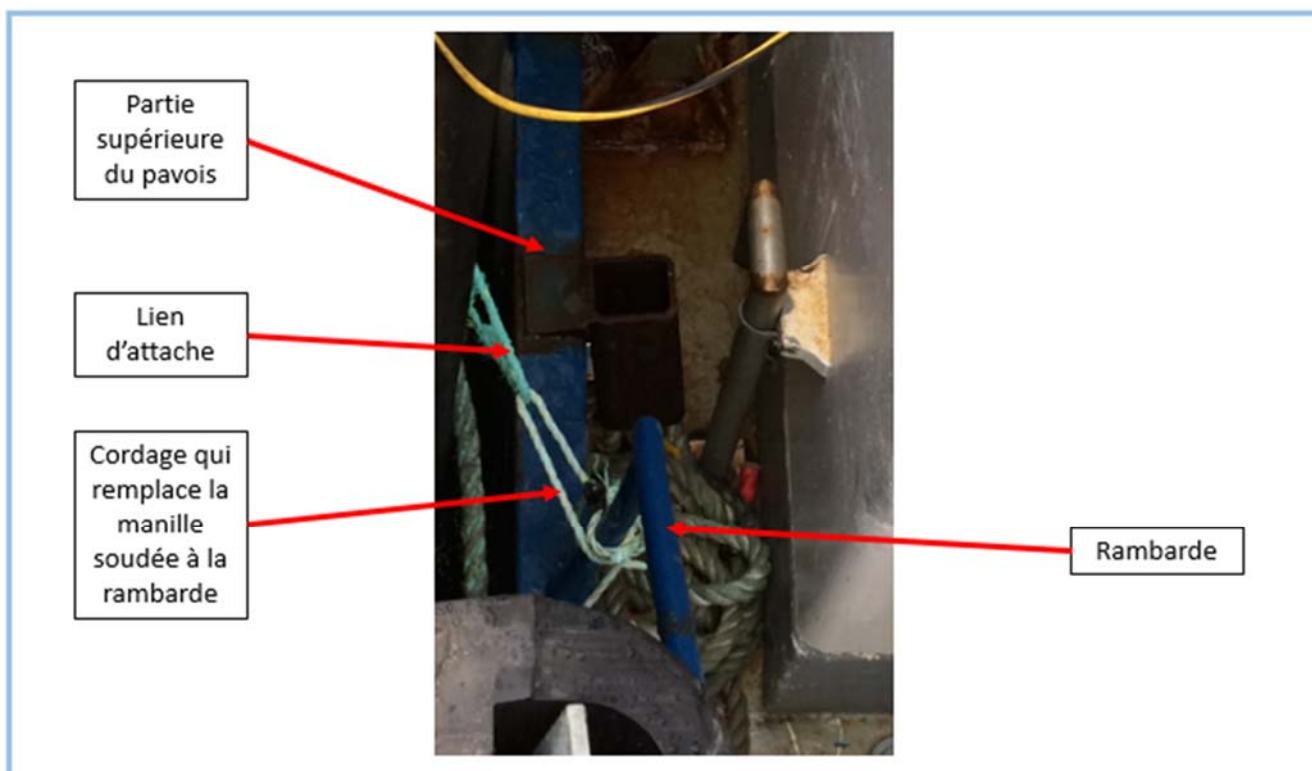
Photo 10 - Orin attaché sur la rambarde côté tribord (source : CNESST)

La méthode de travail pour attacher l'orin tribord est différente car il n'y a pas de manille soudée sur la rambarde comme le montre la photo 10.

Pour cet orin, la manille est remplacée par un cordage (photo 10). Ce cordage relie le lien d'attache à la rambarde. L'orin est donc retenu à la rambarde en attachant ensemble le lien d'attache, le cordage qui remplace la manille et la rambarde.

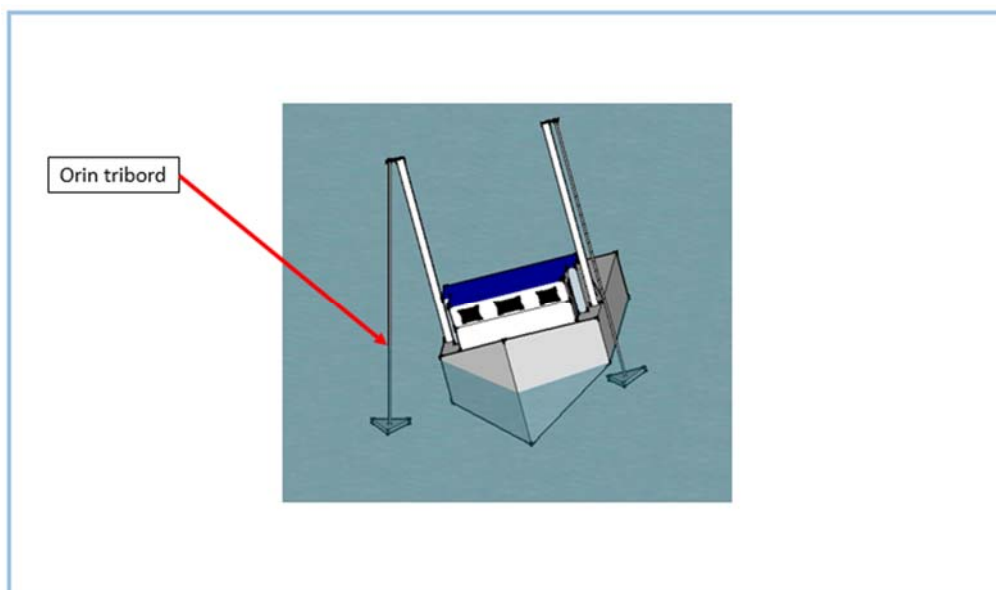
Figure 5 – Orin tribord qui s'éloigne du navire qui roule vers tribord (source : CNESST)

La tâche d'attacher l'orin tribord débute alors que le côté tribord demeure orienté au vent. M. [ A ] retourne aux commandes hydrauliques afin de remonter le stabilisateur tribord. M. [ B ] se rend au pied du stabilisateur tribord et agrippe l'orin à deux mains afin de l'amener le plus près possible de la rambarde. M. [ A ] vient rejoindre M. [ B ] au pied du stabilisateur. M. [ A ] s'apprête à attacher le lien d'attache de l'orin au cordage qui remplace la manille. Au moment où une vague fait rouler le navire, l'orin s'éloigne du pavois sans que M. [ B ] ne lâche cet orin (figure 5). L'orin tire M. [ B ] par-dessus bord vers 18h30.

En plus, ce risque de chute par-dessus bord est amplifié du fait que M. [ B ] retient l'orin qui s'éloigne du bord du pavois comme le montre la figure 5.

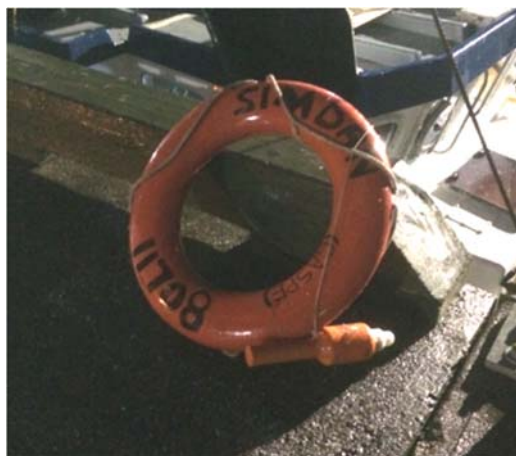
Photo 11 – Bouée de sauvetage retrouvée lors des opérations de recherches (source : CNESST)

Malgré la noirceur, M. [ A ] qui est sur le pont de pêche peut voir M. [ B ] à l'eau à l'aide du système d'éclairage du navire. M. [ A ] lance un cordage à M. [ B ] qu'il réussit à tenir. M. [ A ] lance ensuite vers M. [ B ] une bouée de sauvetage équipée d'une lumière (photo 11). Cette bouée de sauvetage n'est attachée à aucun cordage.

Les tentatives de sauvetage infructueuses démontrent que les équipements de sauvetage ne sont pas adéquats pour qu'une seule personne les utilise. Rappelons que la bouée de sauvetage n'est pas reliée à une ligne d'attrape flottante qui aurait permis de maintenir M. [ B ] près du navire ou de la hisser à bord.
