**RAPPORT D'ENQUÊTE  
Dépersonnalisé**

**Accident mortel survenu à un travailleur bénévole  
le 6 septembre 2017 à l'entreprise 9128-9256 Québec inc.  
(Camping plage Grégoire) située au 347, route 221 à Lacolle**

**Direction régionale de Saint-Jean-sur-Richelieu**

**Date du rapport : 21 février 2018**

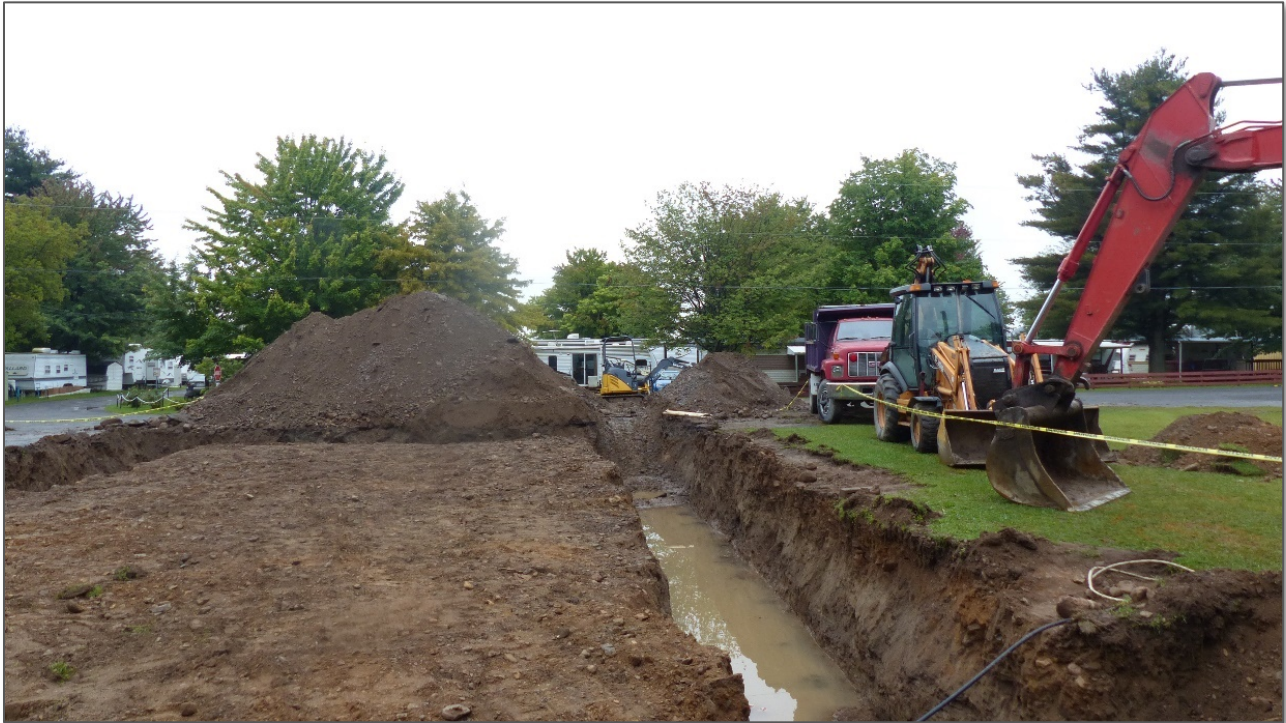
Photo 1 : Scène de l'accident à l'arrivée de la CNESST  
Source : CNESST

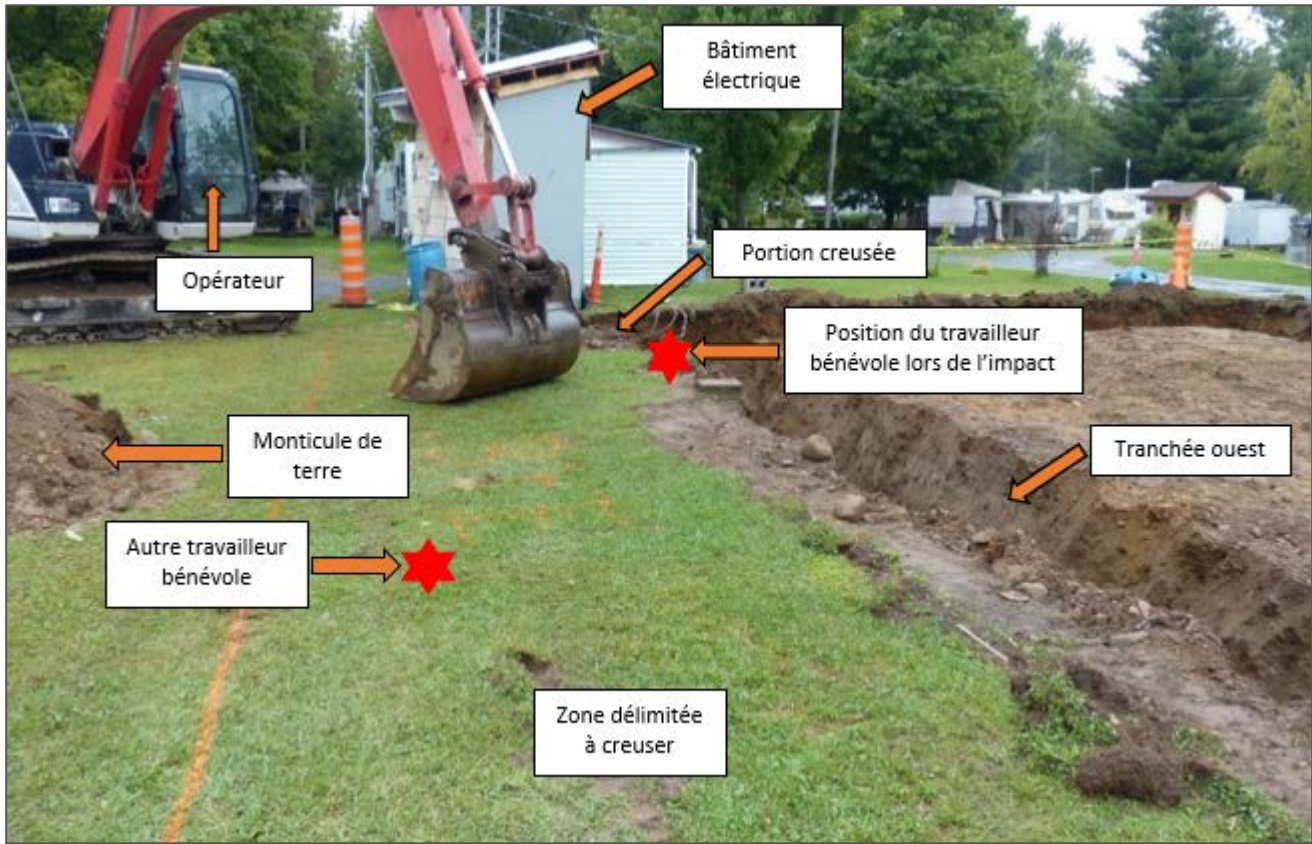
- Une excavation composée de quatre tranchées ;
- Des travaux de creusement, en bordure d'un bâtiment abritant les installations électriques, sont en cours ;
- La portion de terrain restante à creuser est délimitée à l'aide de peinture orange en aérosol ;
- L'accident est survenu en bordure de la tranchée ouest de l'excavation.

Photo 3 : Zone de l'accident  
Source : CNESST

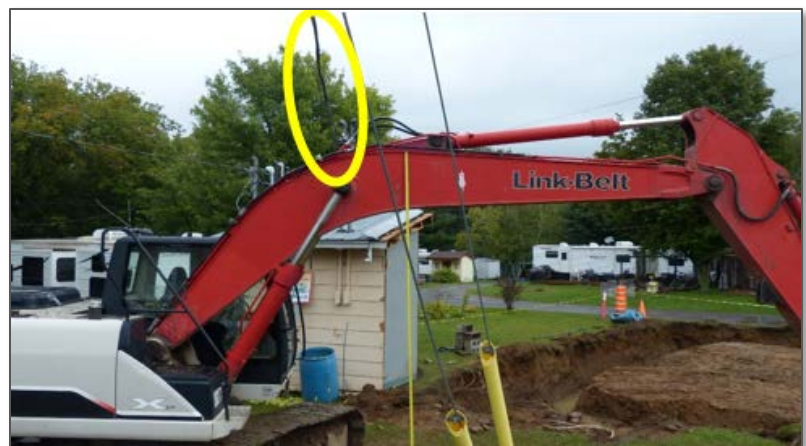
Le fil électrique à proximité du bâtiment abritant les installations électriques est situé à environ 0,60 m. au-dessus du mât de la pelle.

Chaque fois que l'opérateur effectue une manœuvre de chargement, il doit lever la tête pour surveiller le mât de sa pelle dans le but d'éviter un contact avec le fil électrique.

Photo 4 : Positionnement du fil électrique  
Source : CNESST

Le fait que l'opérateur de la pelle surveille le fil électrique situé au-dessus du mât lors de ses manœuvres de chargement et de déchargement de matériel l'empêche de voir le mouvement du godet exposant ainsi le travailleur bénévole à un risque de happement.

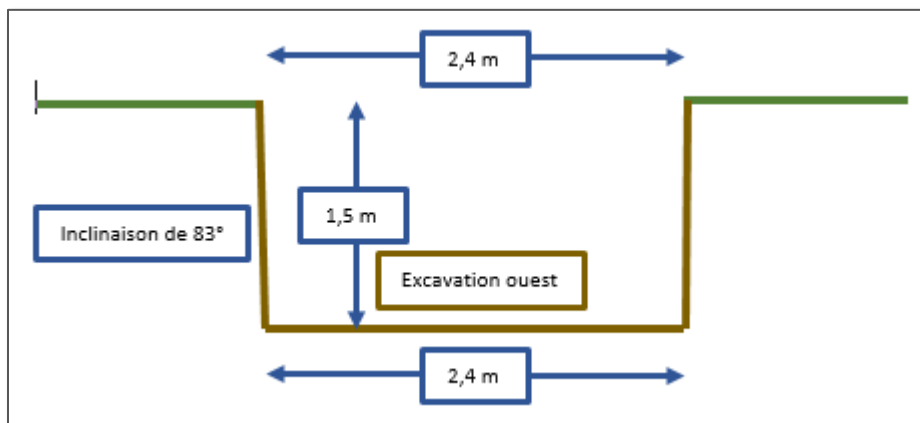
La victime a été projetée dans la tranchée située du côté ouest de l'excavation ;

- Profondeur maximale – environ 1,5 m ;
- Largeur au sommet et à la base des parois – 2,4 m ;
- Inclinaison de la paroi – 83 degrés sur toute leur hauteur.

Figure 1 : Caractéristiques de la tranchée ouest de l'excavation où le travailleur bénévole a été projeté  
Source : CNESST

À la suite de l'intervention de la CNESST, l'employeur s'est assuré de stabiliser les parois du creusement afin que les pentes soient inférieures à 45 degrés à partir de moins de 1,2 m du fond, conformément à l'article 3.15.3. (1) du Code de sécurité pour les travaux de construction (CSTC).

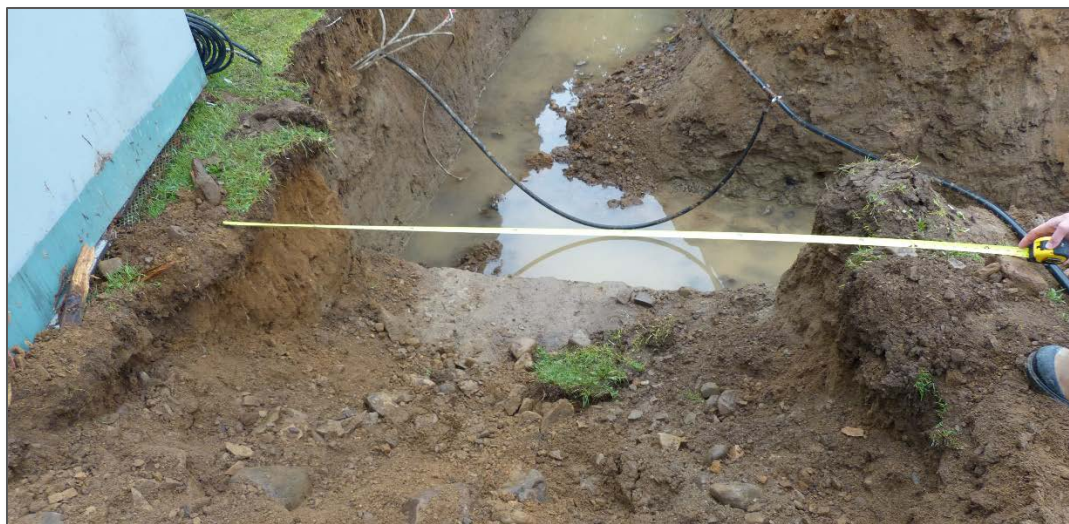
La zone de creusement où les travaux étaient effectués lors de l'accident est située à proximité du bâtiment électrique. La largeur de cette zone est de 1,77 m.

Photo 5 : Zone de creusement au moment de l'accident  
Source : CNESST

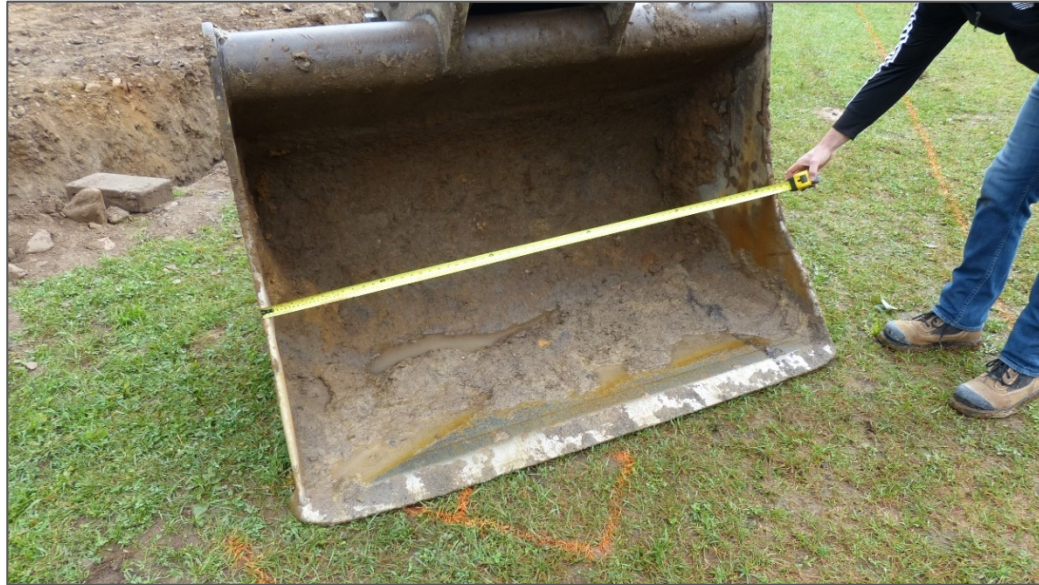
Le godet de la pelle utilisé lors de l'accident a une largeur de 1,61 m.

Photo 6 : Godet de la pelle impliqué dans l'accident  
Source : CNESST

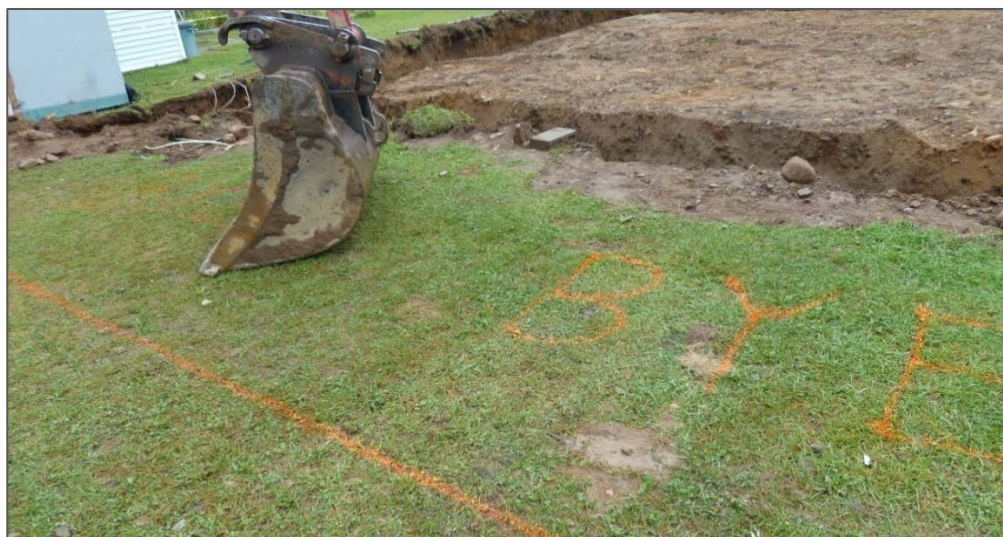
Lorsque le sous-traitant en fondation donne les directives concernant le matériel supplémentaire à retirer, monsieur [ E ], en présence de monsieur [ B ], utilise de la peinture en aérosol orange pour effectuer le marquage indiquant à l'opérateur de la pelle la zone restante à creuser.

Photo 7 : Zone restante délimitée à creuser  
Source : CNESST

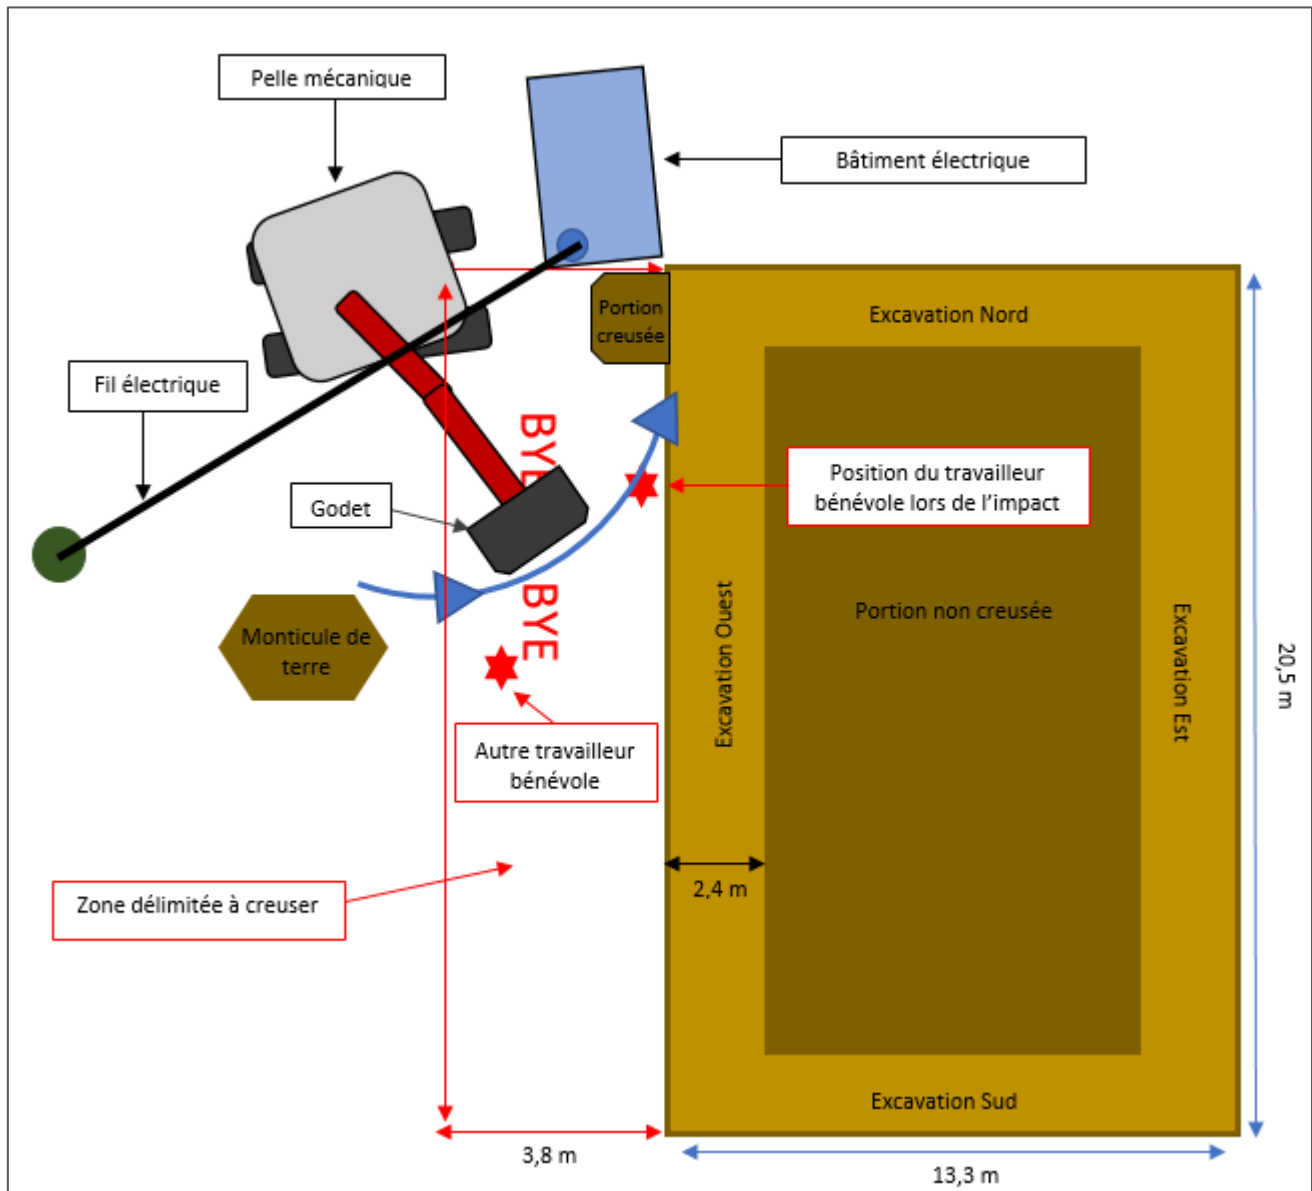
En fonction des informations recueillies, ce schéma représente tous les éléments impliqués dans l'accident ainsi que la trajectoire empruntée par le godet de la pelle au moment de l'impact.

Figure 2 : Schéma, non à l'échelle de la scène de l'accident  
Source : CNESST

Alors que l'opérateur vient d'effectuer une manœuvre de chargement, tout en prenant soin de ne pas toucher le fil électrique situé au-dessus du mât de la pelle, monsieur [ B ] accède, pour une raison inconnue, à la zone de travail de la pelle. Il se fait happer par le godet puisque l'opérateur n'est pas en mesure de constater que monsieur [ B ] se trouve dans sa trajectoire. Monsieur [ B ] est projeté au fond de la tranchée ouest de l'excavation.
