**EN004171****RAPPORT D'ENQUÊTE**

**Accident mortel survenu à un travailleur  
de l'entreprise Arbospec le 27 octobre 2017  
sur un lieu de travail résidentiel situé  
au [ ... ] à Pincourt**

**Direction régionale de Longueuil**

**Date du rapport : 6 mars 2018**

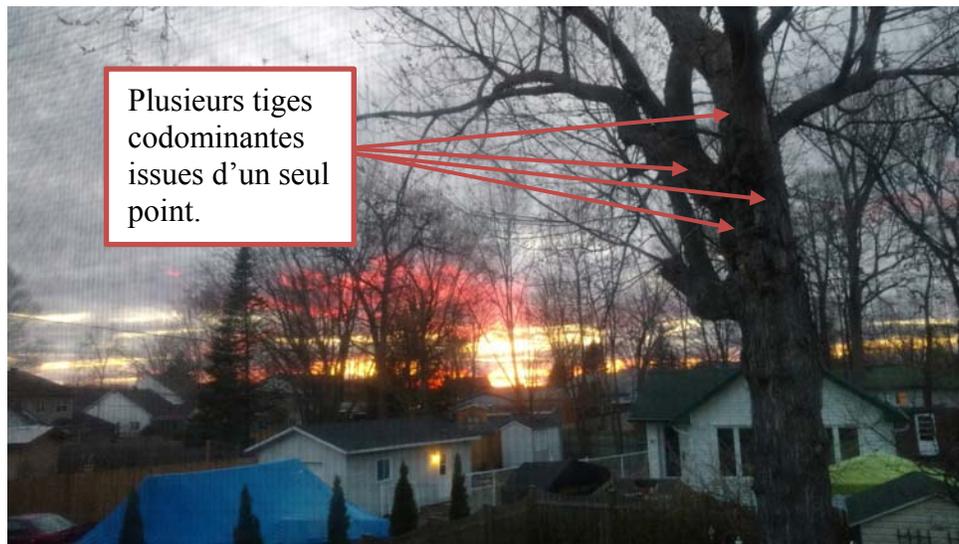
Avant de débiter les travaux, l'arbre est d'une hauteur d'environ 19 m avec un tronc de 95,5 cm de diamètre et il possède des ramifications importantes. En effet, plusieurs tiges codominantes sont issues d'un seul point. Des fourches en forme de « V » ou en angle aigu, des cavités, du renflement et du renforcement de l'écorce sont présents. Des bouts de branches coupées témoignent d'un élagage antérieur.

Plusieurs tiges  
codominantes  
issues d'un seul  
point.

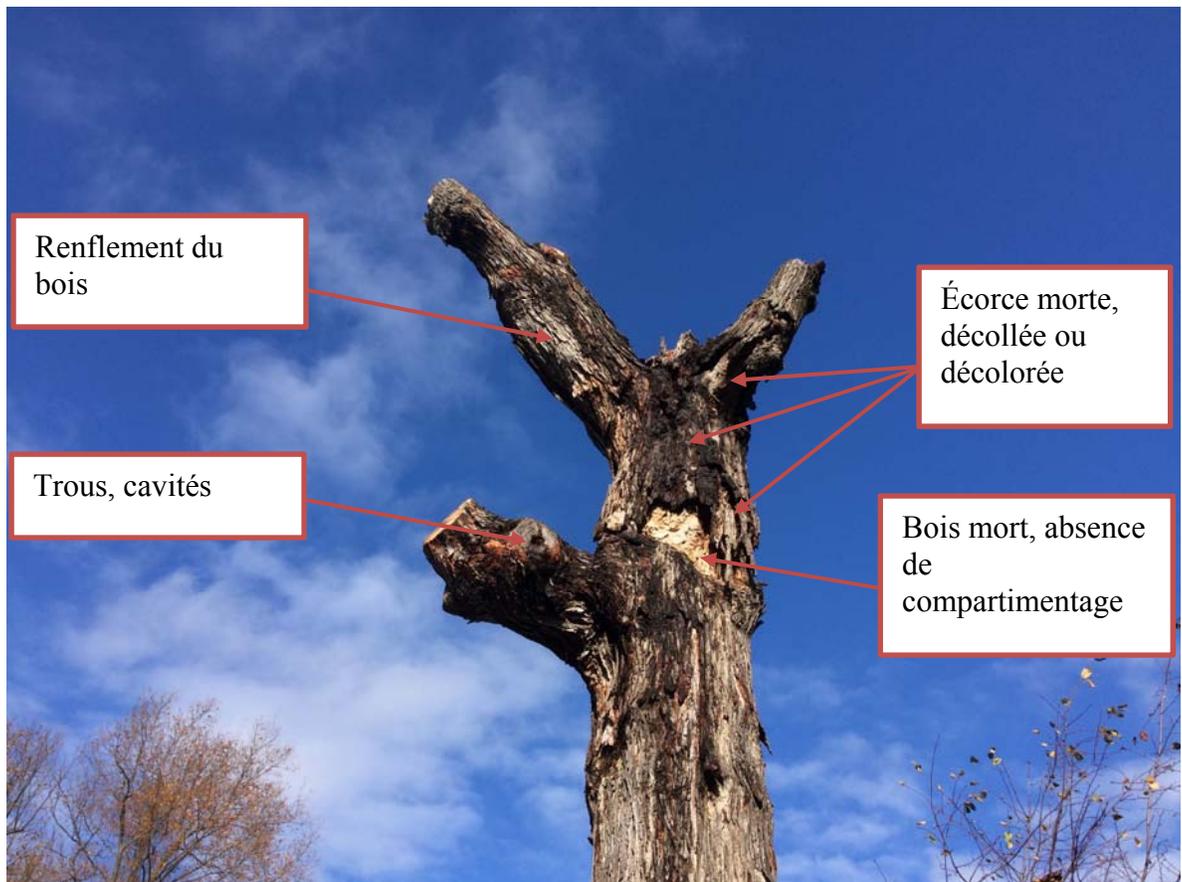
Selon l'analyse d'un expert mandaté par la CNESST, l'arbre présente plusieurs défauts majeurs sur son tronc. À sa base, on constate la présence d'une carie<sup>2</sup> avec des sporophores<sup>3</sup>.

Photo 4 : Tronc de l'érable présentant des défauts majeurs

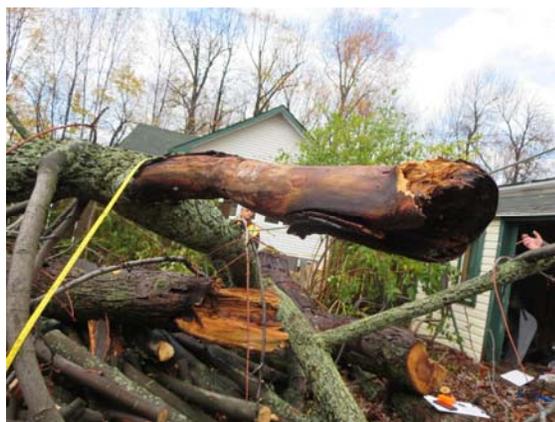
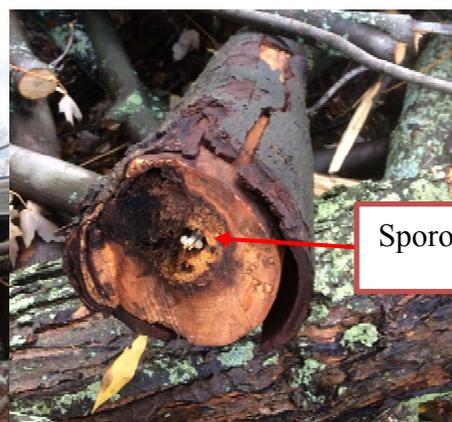
Plusieurs sections de branches au sol démontrent des signes de carie, de l'écorce décollée, la présence de sporophores et du bois pourri.

Photos 5 et 6 : Branches de l'érable démontrant des défauts

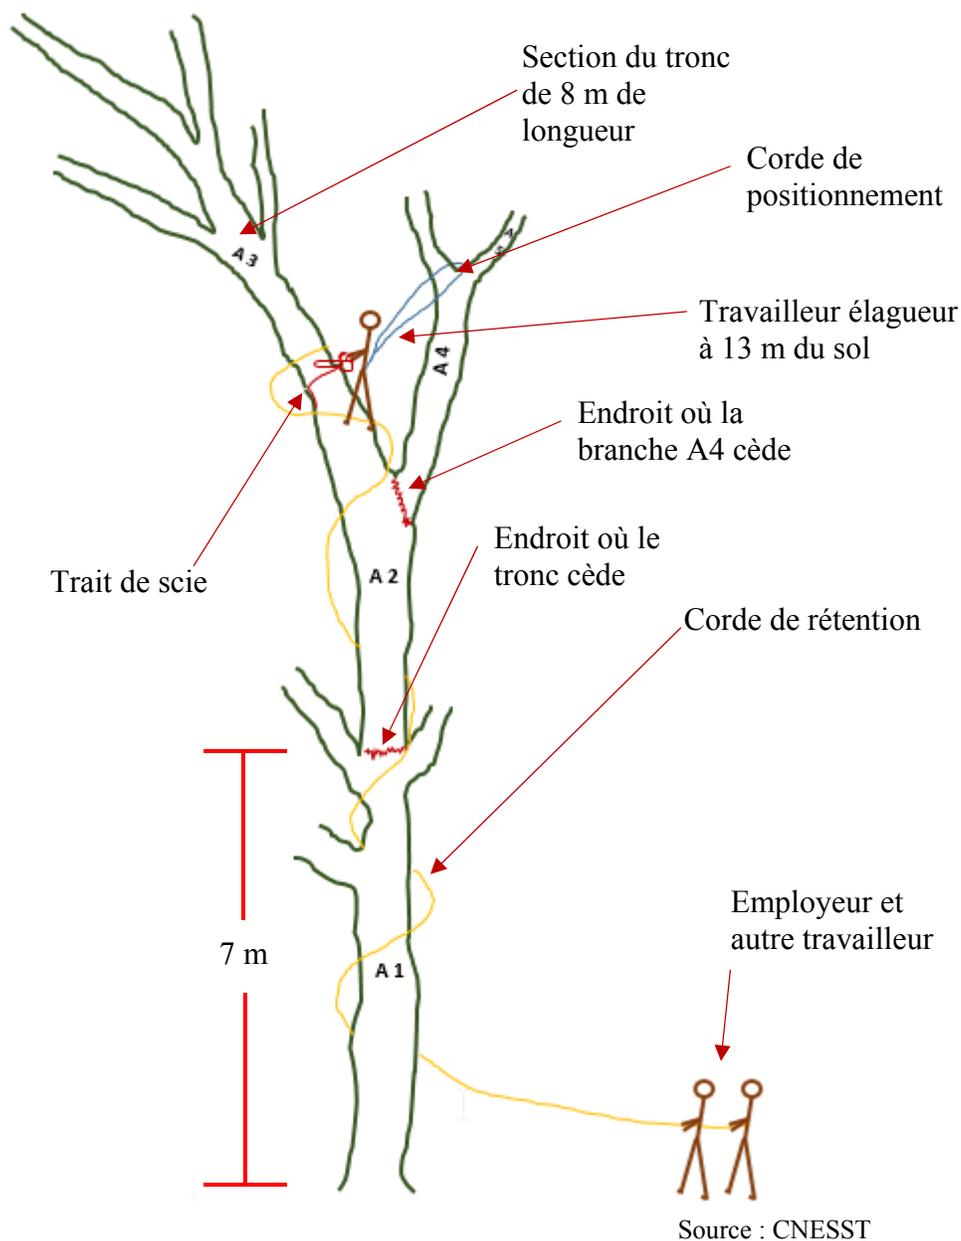
L'illustration #1 ci-dessous, démontre le positionnement du travailleur sur l'arbre, l'employeur et l'autre travailleur au sol ainsi que les différentes sections de l'arbre analysées par l'expert de la CNESST.

Illustration 1 : Positionnement de l'employeur et des travailleurs avant l'accident

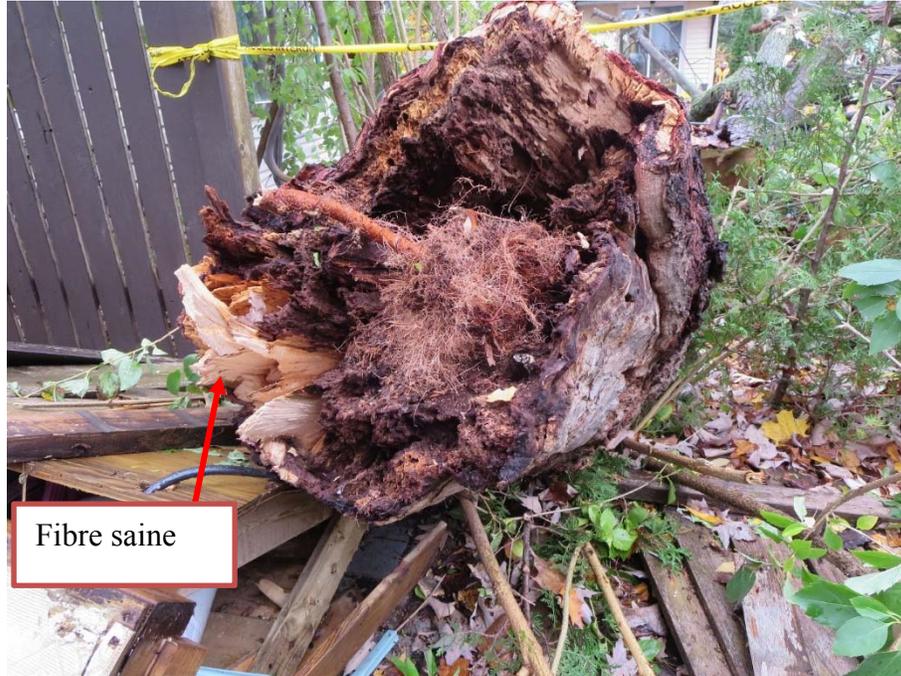
La base de la section du tronc A2 (voir illustration #1, page 10) où le travailleur se trouve au moment de l'accident présente de la carie et du bois pourri sur presque la totalité de sa superficie. Il ne reste qu'un faible pourcentage de fibre saine.

Photo 7 : Base de la section A2

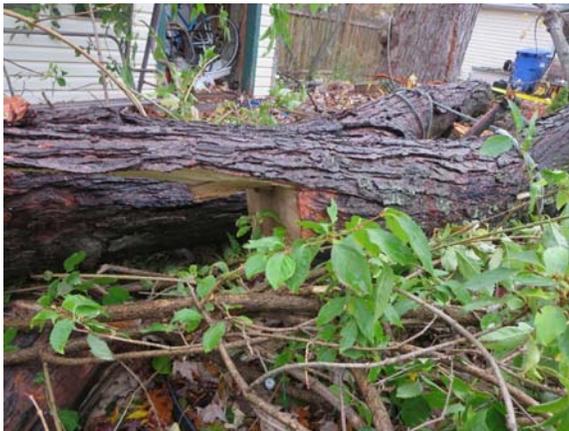
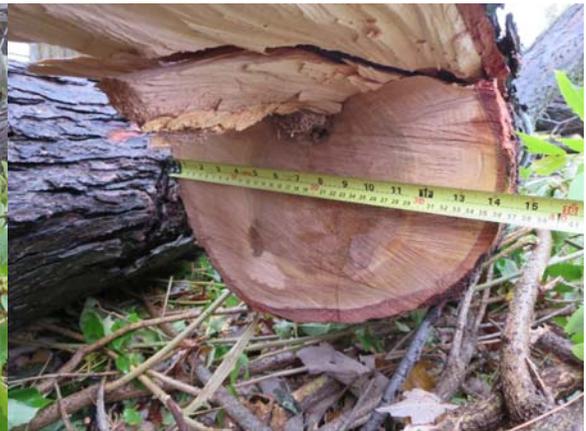
La section A3 (voir illustration #1, page 10) est la partie du tronc de 8 m de longueur et d'un diamètre de 38,5 cm. C'est la section que le travailleur coupe au moment de l'accident.

Photos 8 et 9 : Section du tronc A3, endroit de la coupe

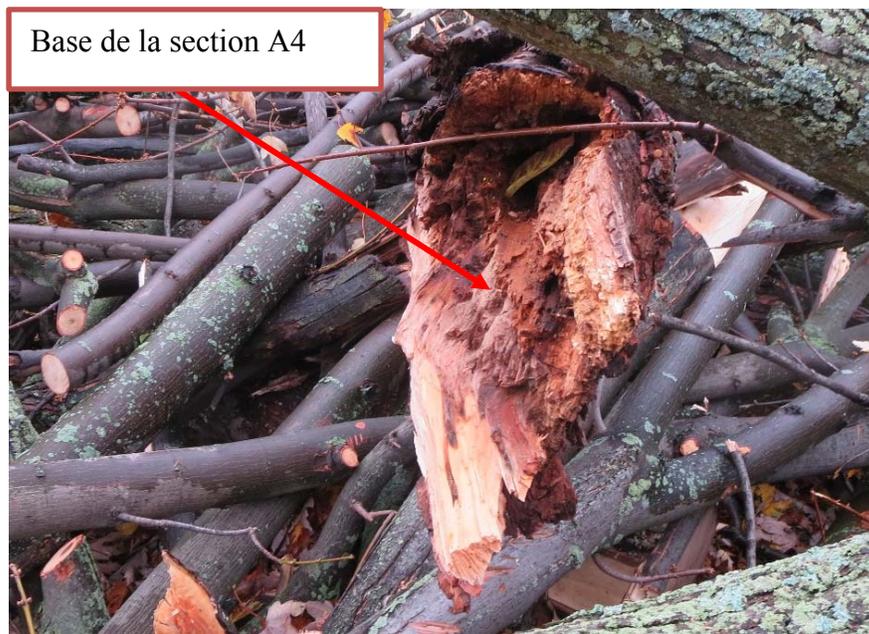
La section A4 (voir illustration #1, page 10) est la branche où la corde de positionnement du travailleur est passée afin de le protéger contre une chute. Elle présente également de la carie, de l'écorce décollée et du bois pourri.

Photo 10 : Base de la branche A4

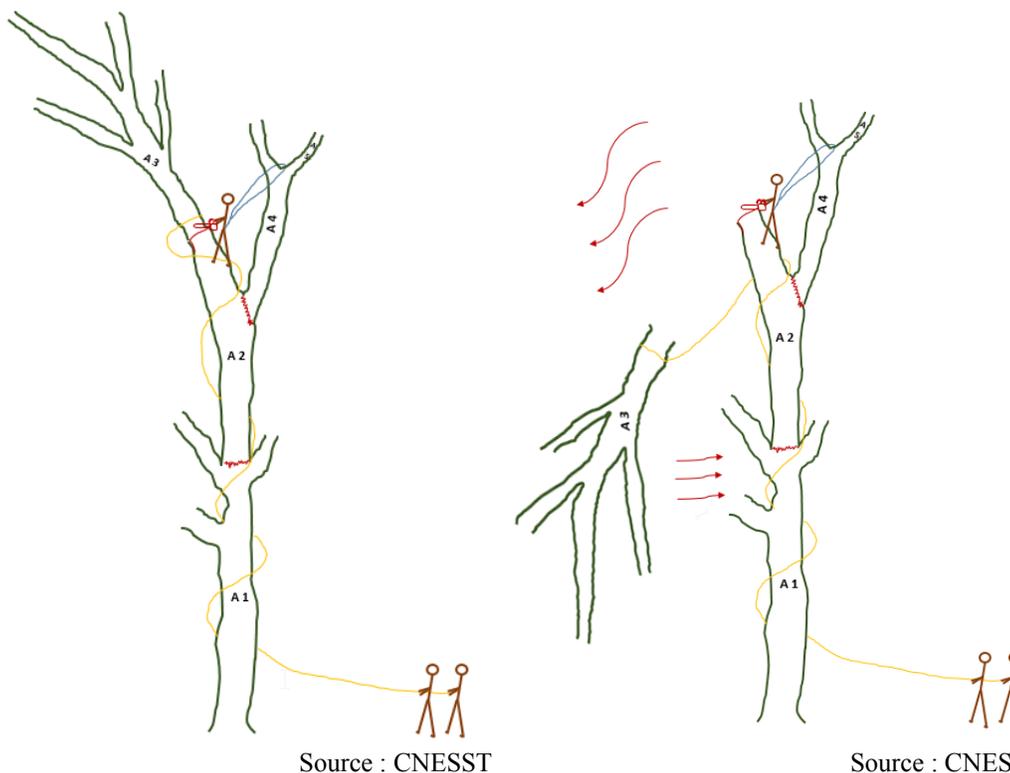
Selon lui, la méthode de démontage avec rétention utilisée lors de l'accident est de type dynamique. Dans cette méthode, la section du tronc est une masse en mouvement. Cette méthode engendre des forces importantes sur l'arbre. En effet, lorsque la section du tronc coupée par l'élagueur tombe, la corde de rétention la retient créant ainsi un choc à la base de la section coupée et sur le tronc sur lequel le travailleur se trouve. La défaillance s'est produite au moment où les forces exercées sur l'arbre par la section coupée ont excédé sa capacité structurale.

Illustrations 2 et 3 : Simulation de la chute de la section du tronc coupée et choc contre le tronc

Il s'est également produit un blocage soudain et rapide de la corde de rétention puisqu'aucun appareil de freinage n'est utilisé. Afin de retenir la chute de la section du tronc, la corde de rétention est enroulée autour du tronc sur trois tours. Avec ce type de système de rétention, il est plus difficile de freiner progressivement la chute d'une charge et il y a une probabilité qu'un blocage survienne.

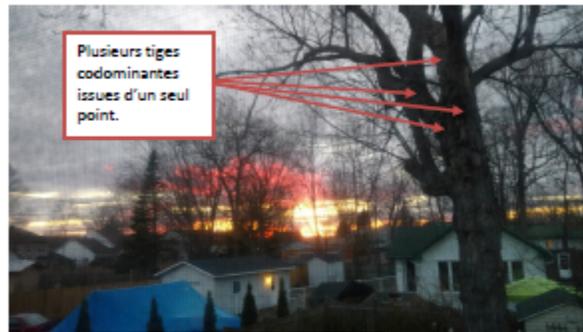
Photo 1 : F  
Arbre avec plusieurs tiges codominantes

La photo 1 illustre des fourches en forme de « V » ou en angle aigu, des cavités, du renflement et renforcement de l'écorce. Des bouts de branches coupés témoignent d'un ancien élagage subi par l'arbre.

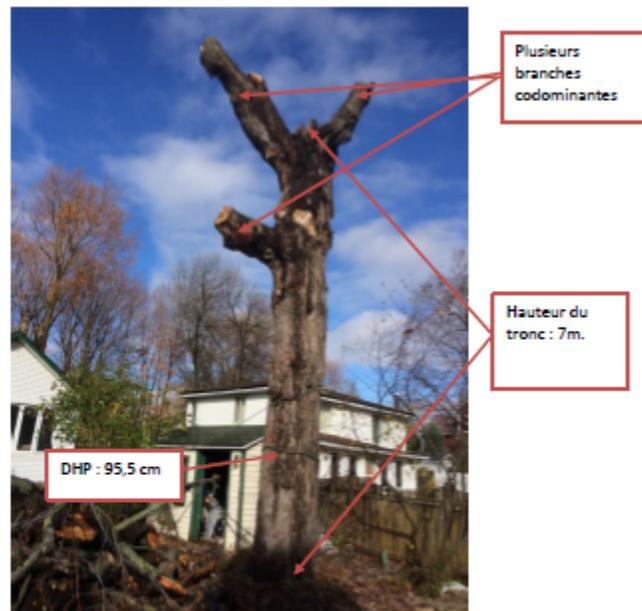
La hauteur du tronc qui est resté debout mesure environ 7 mètres (photo 4).

Photo 4 : source CNESST  
Tronc de l'arbre

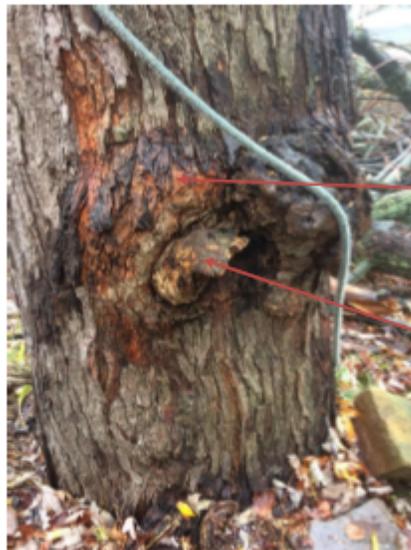
Plusieurs défauts majeurs sur le tronc de l'arbre qui a cédé ont été identifiés. Tout d'abord à sa base, le tronc a une carie<sup>1</sup> avec présence de sporophores (photo 5).

Renflement du tronc en réaction à l'affaiblissement du bois dû à la carie

Carie du tronc avec présence de sporophores.

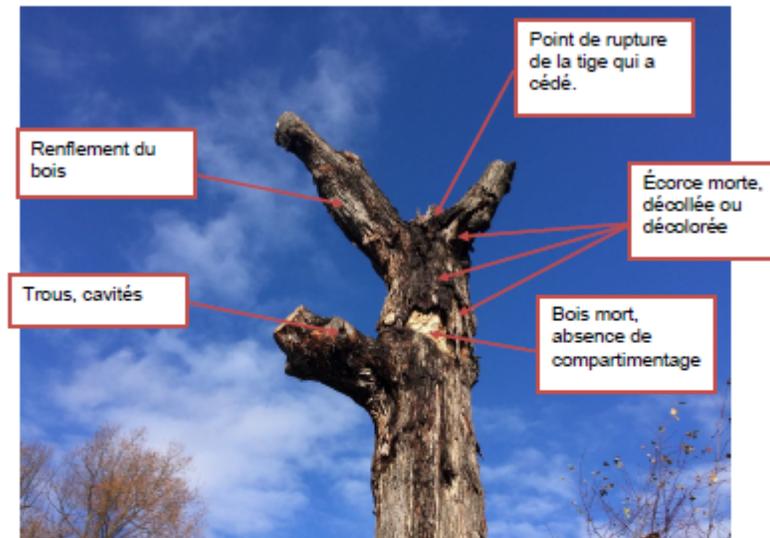
Plusieurs autres indices qui démontrent de façon certaine la présence de caries sur toute la longueur du tronc : écorce morte, décollée ou décolorée, renforcement dans l'écorce, bois manquant, renflement du bois, trous, cavités. (photo 6).

Photo 6 : source CNESTT  
Plusieurs défauts, preuves de présence de caries sur le tronc

L'étendue de la carie est si importante qu'il est très probable qu'il ne reste que très peu de bois vivant dans les sections indiquées par les flèches dans la photo 6. Il n'y a plus de compartimentage autour de la carie située dans la partie supérieure du tronc. Le bois affecté par la carie est mort.

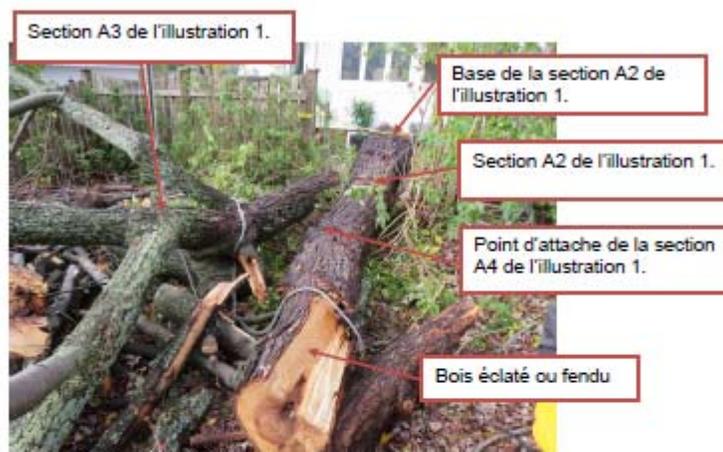
Photo 7 Source CNESST  
Section A2 de l'arbre qui a cédé

Dans la photo 7, nous constatons que le bois a fendu à l'extrémité supérieure de la section A2. Le travailleur n'a pas utilisé de coupe directionnelle avec entaille de direction, charnière, etc.

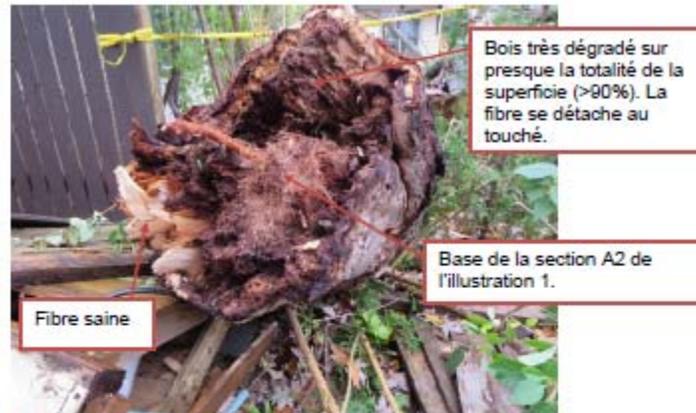
La base de la tige codominante où le travailleur était appuyé au moment de l'accident (section A2 dans l'illustration 1) présente du bois carié ou pourri sur presque la totalité de sa superficie. Il ne reste qu'un faible pourcentage de fibre saine, environ moins de 10 % (photo 8).

Photo 8 : Source CNESST  
Base de la section A2

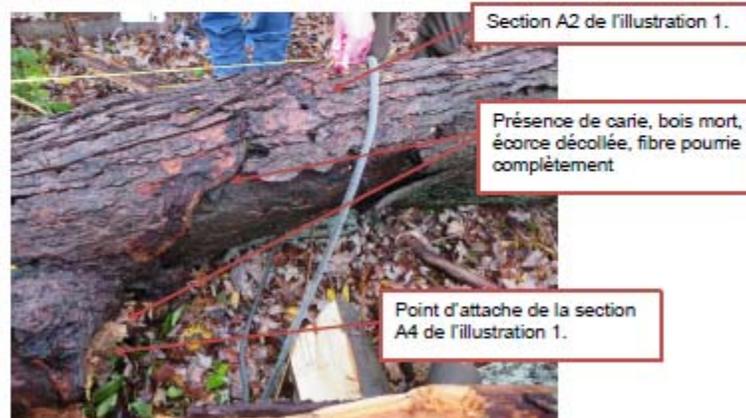
Il y a présence de carie, bois mort, écorce décollée, fibre pourrie complètement dans le point d'attache des deux branches codominantes (section A4 et A2 dans l'illustration 1) (photo 9).

Photo 9 : source CNEST  
Point d'attache des deux branches codominantes (section A4 et A2)

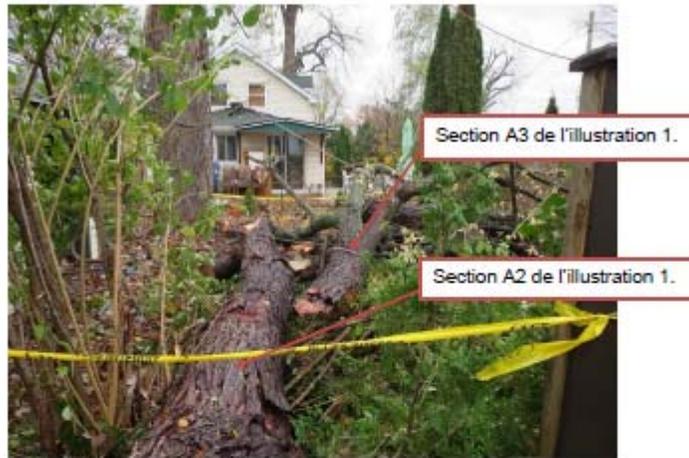
La section A3 mesure 8.1 mètres de longueur avec un diamètre de 38.5 centimètres à la base (photo 10).

Photo 10 Source : CNESST  
Sections A3 de l'arbre

C'est la section que le travailleur était en train de couper au moment de l'accident.

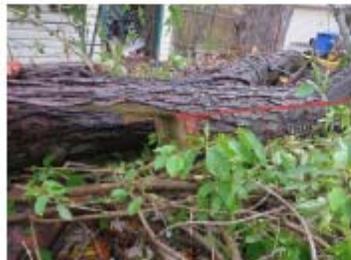
À la base de la section A3, le bois est fendu. Le travailleur n'a pas utilisé de coupe directionnelle avec entaille de direction, charnière. (Photos 11 et 12).

Photo 11 Source CNESST  
Bois éclaté à la base de la section A3

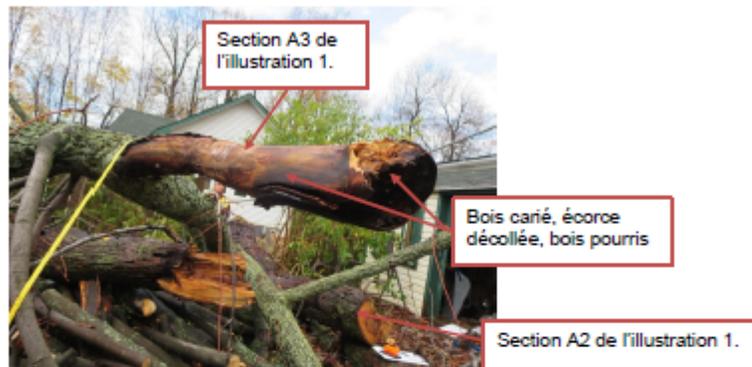
Tel qu'illustré à la photo 12, une partie de la section A3 est saine, mais l'extrémité de cette section présente des signes de carie, écorce décollée et du bois pourri (photo 13)

Photo 13 : Source CNESST  
Section A3 de l'arbre qui a cédé

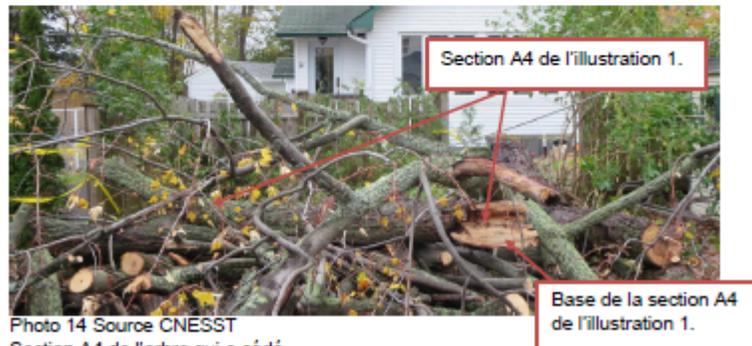
La section A4 mesure 2.89 mètres de longueur avec un diamètre de 35 centimètres à la base (photo 14).

Photo 14 Source CNESST  
Section A4 de l'arbre qui a cédé

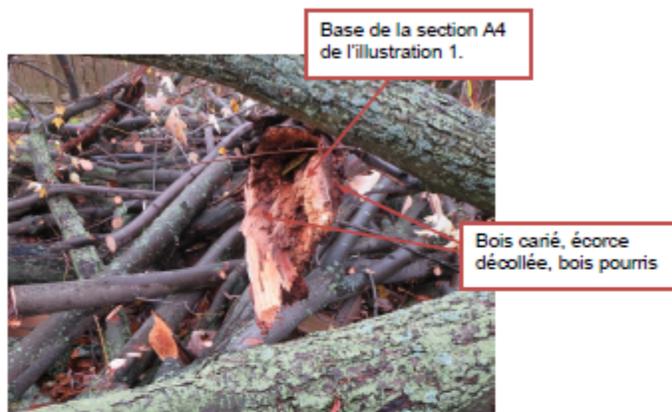
La base de la section A4 présente du bois carié, écorce décollée et bois pourris (photo 15)

Photo 15 : Source CNESST  
Base de la section A4

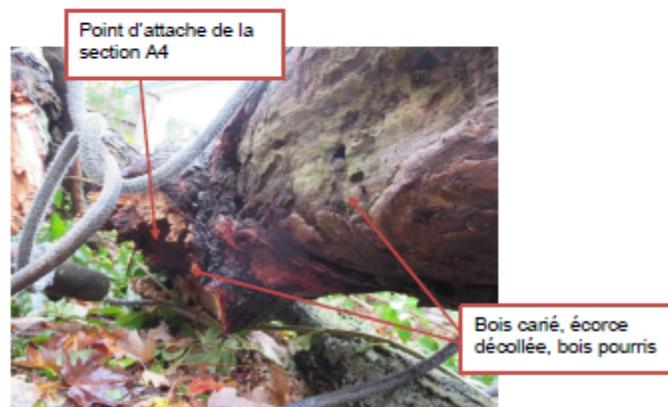
La base de la section A4 c'est le point d'attache des deux branches codominantes (section A4 et A2 dans l'illustration 1) (photo 16).

Photo 16 Source CNESST  
Point d'attache de la section A4

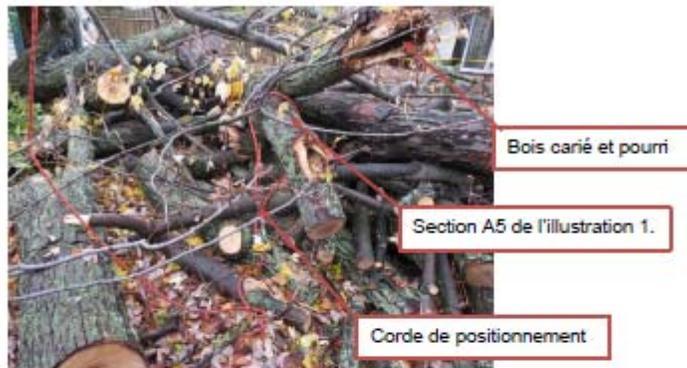
Photo 17 Source CNESST

La section A5 mesure 1.09 mètres de longueur (photo 17).

Section A5 point d'attache de la corde de positionnement

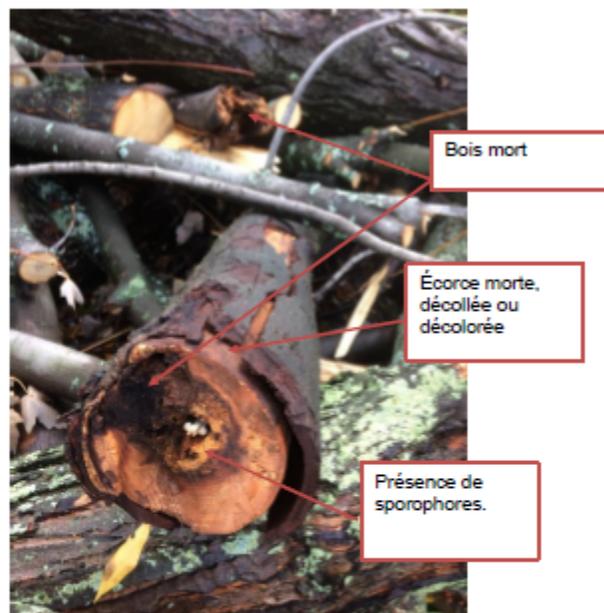
D'autres branches se trouvant dans le parterre de coupe présentent des défauts qui témoignent de la présence de caries (photo 18)

Photo 18 : source CNESST  
Présence de carie sur les branches coupées.

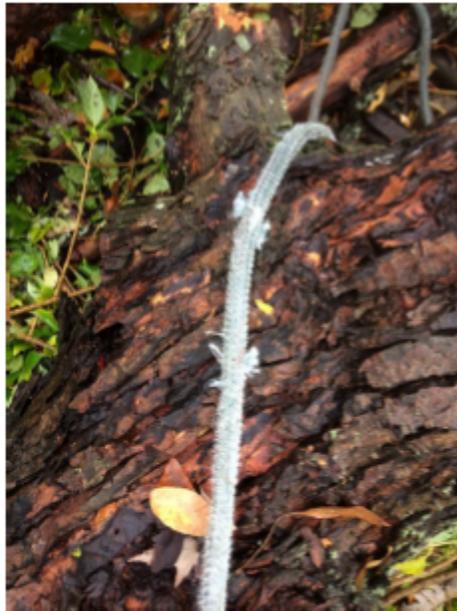
La corde de rétention utilisée au moment de l'accident présente plusieurs fuseaux (brins) coupés ou effilochés (photo 19).

Photo 19 Source CNESST  
Corde de rétention

Selon les informations recueillies, la corde de rétention était en bon état avant l'accident.

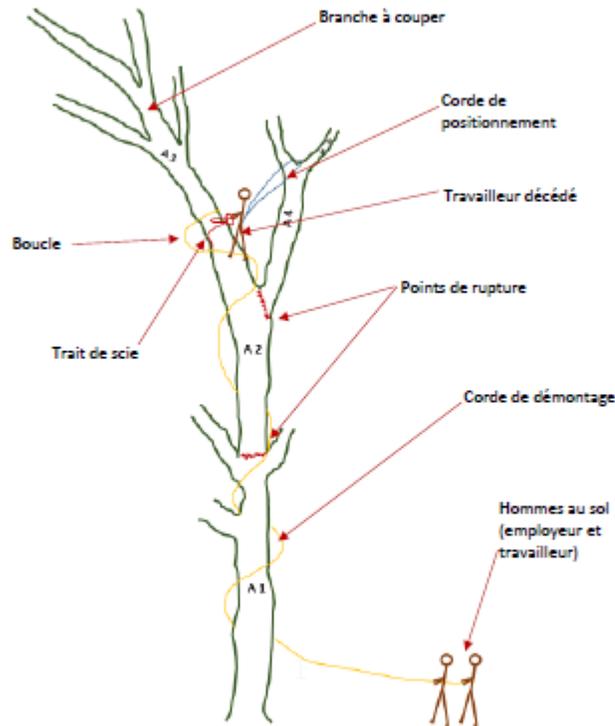
Le démontage de l'arbre s'effectue avec une technique de rétention au moment de l'accident. L'employeur explique que pour effectuer la rétention, il n'utilise pas d'appareil de freinage. Le système de freinage utilisé consiste à faire plusieurs tours autour du tronc pour retenir la branche à couper. Au moment de l'accident, trois tours ont été effectués autour du tronc (Illustration 2).

Illustration 2 Source CNESST  
Technique de démontage au moment de l'accident

L'élagueur a attaché la branche à couper à l'aide de la corde de démontage. Par la suite, un tour a été fait au point d'attachement de deux branches (A2 et A4) et trois tours au tour du tronc. L'employeur et un autre travailleur au sol retenaient la corde au sol au moment de l'accident (Illustration 2).

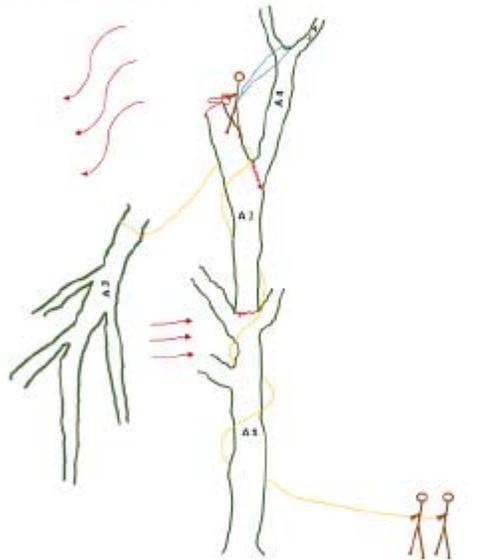
L'employeur explique que le travailleur a coupé la branche. Lorsque la branche retenue par la corde de rétention est tombée, celle-ci en bout de course a fait subir un choc à l'arbre. (Illustration 3).

Illustration 3 : source CNESST  
Démontage de la branche

Selon le témoignage de l'employeur, la branche coupée a frappé le tronc également. Les branches sur lesquelles le travailleur est appuyé et attaché cèdent sous le choc. Le travailleur est blessé mortellement à la suite de la chute.
