RAPPORT D'ENQUÊTE

**Accident mortel survenu à un travailleur
le 9 septembre 2017
à l'entreprise Wesdome Gold Mines Ltd., Mine Kiena
950, chemin Kienawisik à Val-d'Or**

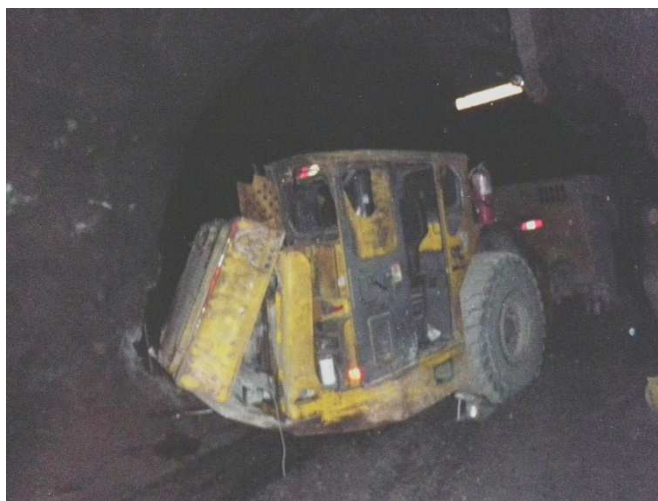
Photo 1 : Vue arrière de la scène d'accident

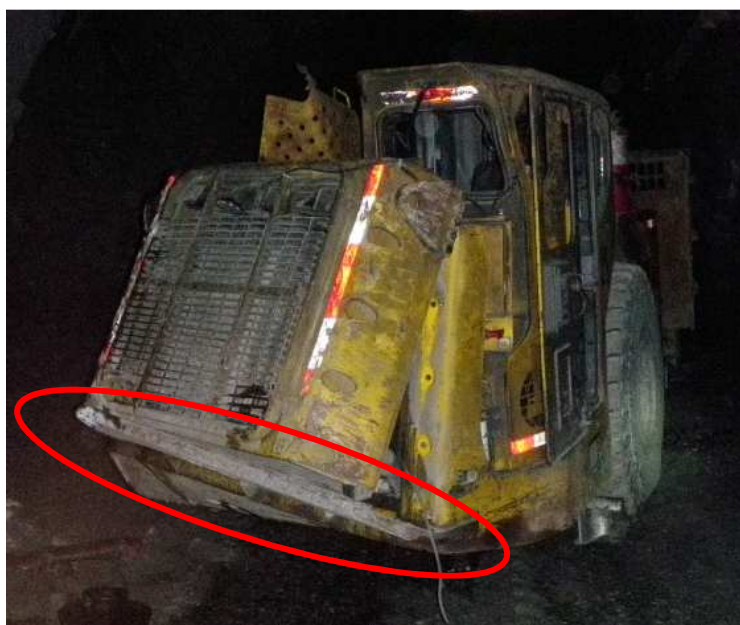
- Le bouton d'actionnement du point mort sur le levier de vitesse est placé en position « gachette » et peut être accidentellement actionné lors de la préhension du levier de vitesse. Ce fait est corroboré lors de la récolte des témoignages.
- Le camion est immobilisé dans la rampe mais il n'est pas appuyé contre une paroi.
- Des fuites d'huile moteur sont constatées.
- Le devant de la structure du camion est endommagé.
- La plaque d'acier de la structure avant est pliée vers le haut (voir zone encadrée photo 4).

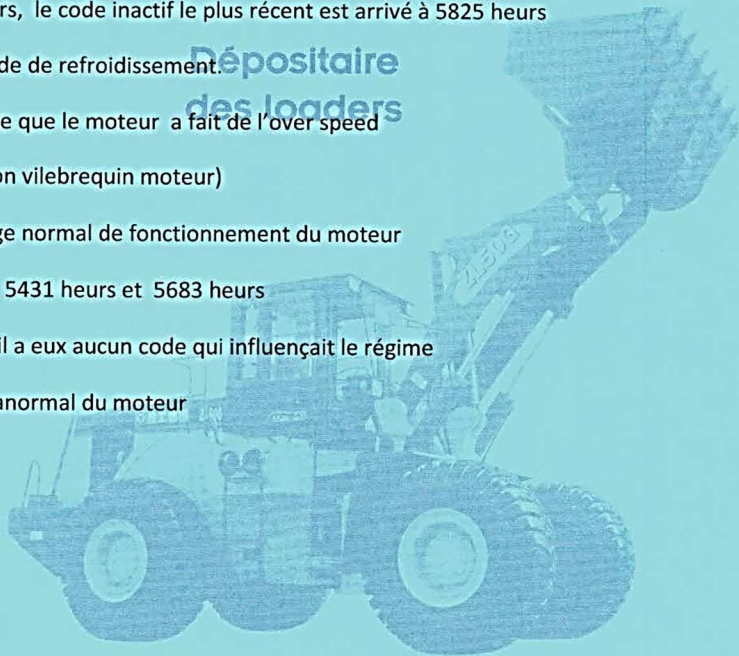
CONDITIONS: NET 30 JOURS. JE M'ENGAGE À
PAYER DES INTÉRÊTS AU TAUX DE 2% PAR MOIS (24% PAR ANNÉE) SUR TOUT SOLDE DÛ ET IMPAYÉ.
PAYER DES HONORAIRES EXTRAJUDICIAIRES DE 20% DE TOUT SOLDE DÛ SI MON COMPTE EST
CONFIE À UN AVOCAT POUR PERCEPTION.
