**EN004178****RAPPORT D'ENQUÊTE**

**Accident mortel survenu le 28 novembre 2017  
à un travailleur de l'entreprise Gilles Charland inc.  
située au 813, rang Notre-Dame à Saint-Chrysostome**

**Direction régionale de Longueuil  
secteur Montérégie-Ouest**

**Date du rapport : 10 avril 2018**

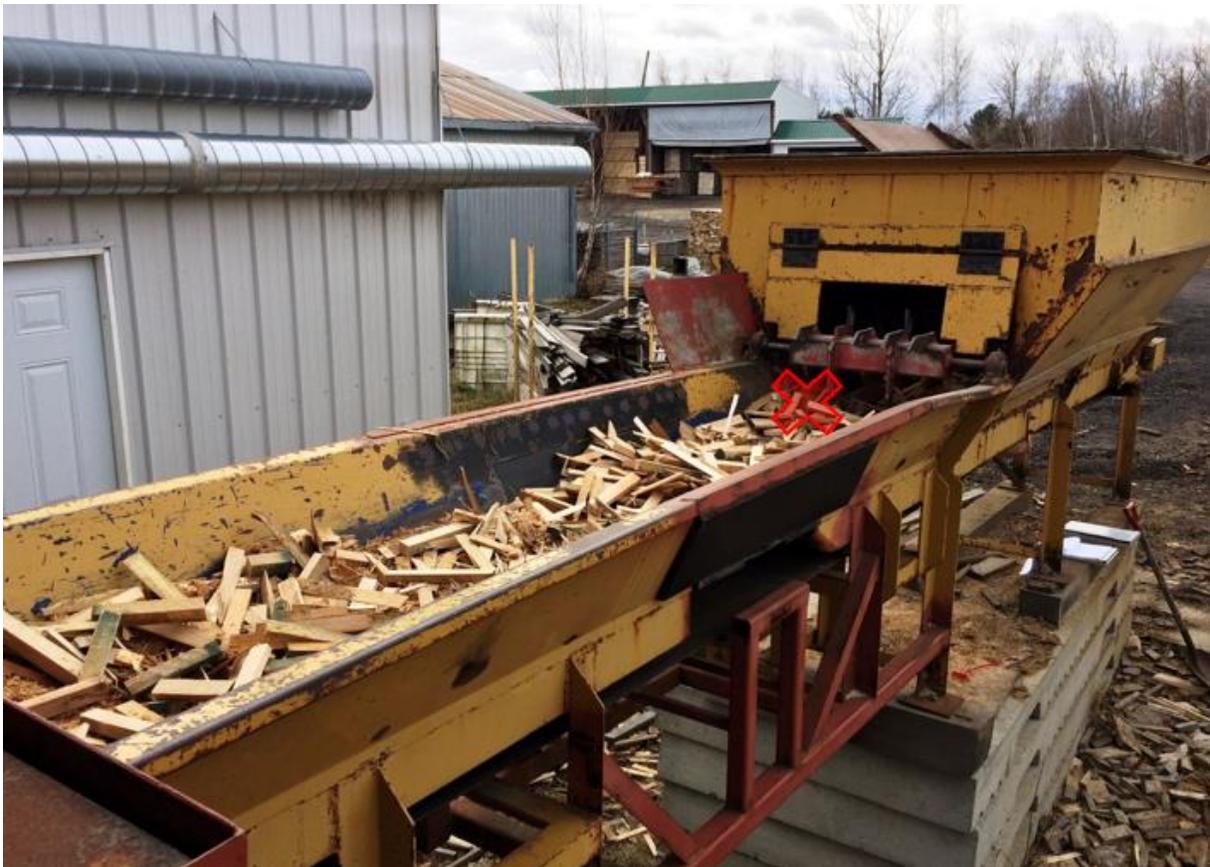
Photo 1 : Lieu de l'accident  
Source : CNESST

Le 28 novembre 2017, un travailleur et son employeur viennent de terminer une réparation au niveau du convoyeur servant à acheminer les retailles de bois vers le broyeur. Le système est remis en fonction pour en vérifier le bon fonctionnement. À la fin de sa journée de travail et avant de quitter les lieux, le travailleur monte à l'aide d'une échelle sur le convoyeur alors que le système est toujours en fonction. Son pied droit entre dans la zone dangereuse du rouleau denté, communément appelé « démêleur », et il est entraîné sous celui-ci. Le travailleur se retrouve coincé au niveau de l'abdomen entre le convoyeur et le rouleau denté.

- Le travailleur monte à l'aide d'une échelle sur le convoyeur du système de broyage en fonction et accède à la zone dangereuse située au niveau du rouleau denté.

Le 28 novembre 2017, le scellé numéro E64363 est apposé sur le système de broyage considérant l'accès à diverses zones dangereuses, l'absence d'arrêt d'urgence et la non-conformité du système de commande. La décision d'interdiction concernant l'utilisation du système de broyage est rendue sur place et par écrit dans le rapport RAP9119671.

Le 22 janvier 2018, le scellé numéro E64363 est retiré et l'employeur est autorisé à utiliser le système de broyage considérant les correctifs apportés à l'équipement.

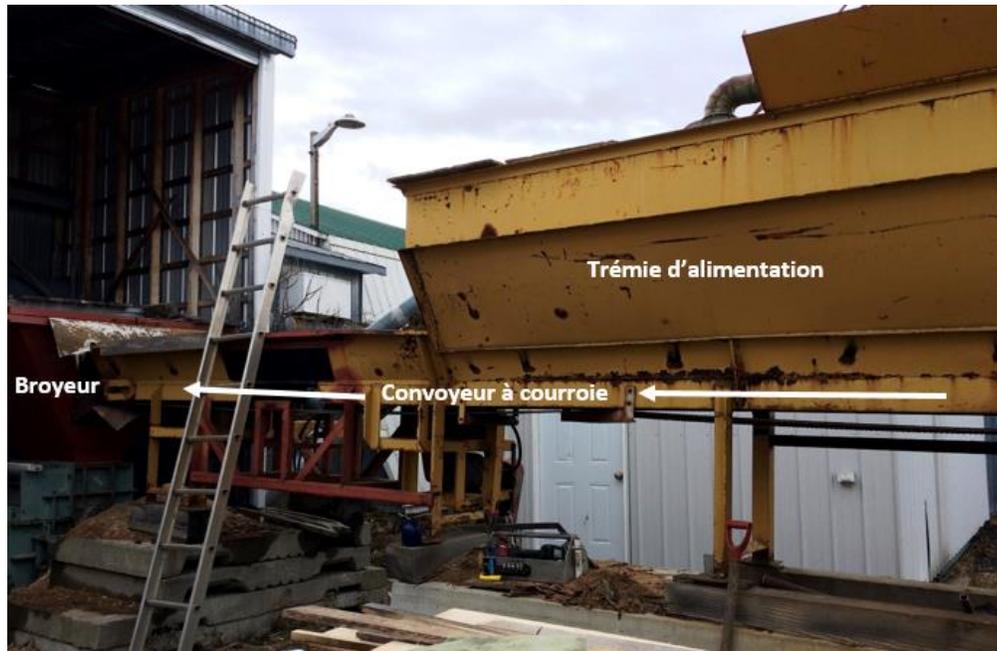
Photo 3 : Système de broyage (vue à partir du sol)  
Source : CNESST

Le système d'alimentation du broyeur est composé d'une trémie d'alimentation, d'un convoyeur à courroie plate avec rebords de contenance et d'un rouleau denté (démêleur) (photos 3 et 4). Le broyeur est partiellement protégé par un abri fabriqué de tôle (photo 3).

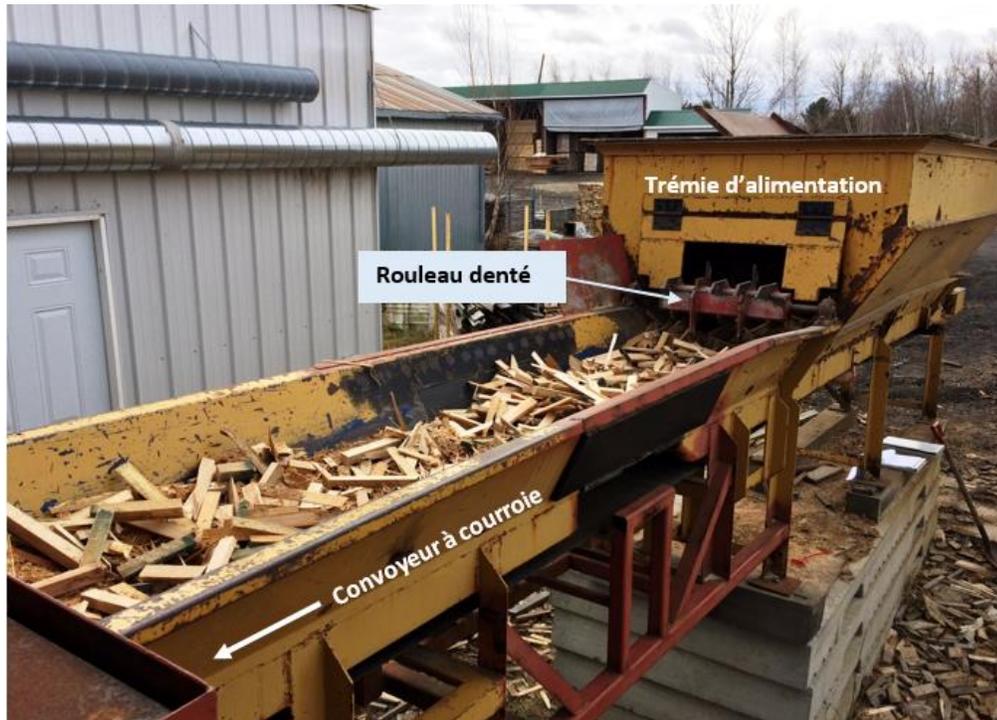
Photo 4 : Système d'alimentation du broyeur (vue surélevée en direction de la trémie d'alimentation)  
Source : CNESST

Les retailles de bois sont déversées dans la trémie d'alimentation à partir d'un conteneur à bascule. Une fois dans la trémie d'alimentation, les retailles sont acheminées jusqu'au broyeur par le

convoyeur à courroie. Ce dernier avance de façon intermittente afin d'éviter les blocages dans le broyeur. Un rouleau denté, communément appelé « démêleur » par le milieu, est présent à la sortie de la trémie d'alimentation afin de limiter la quantité de bois sortant de cette trémie. Le rouleau denté est motorisé et il tourne en continu dans le sens contraire à la courroie du convoyeur.

L'accident se produit au niveau du rouleau denté.

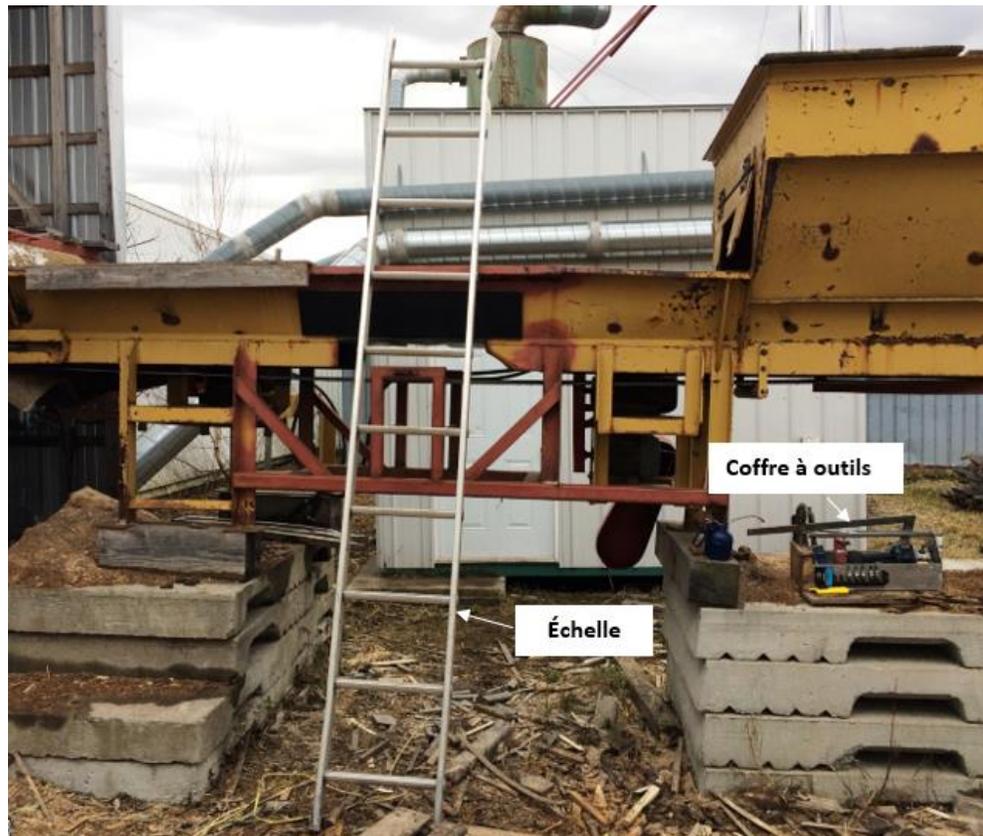
Photo 5 : Reconstitution de la scène d'accident (rouleau denté retiré)  
Source : CNESST

- Il n'y a aucun témoin direct de l'accident.
- Une échelle est retrouvée au niveau du convoyeur (photo 5). Celle-ci est habituellement entreposée près des remorques, à l'arrière du système de broyage.
- Le coffre à outils est retrouvé sous la trémie d'alimentation (photo 5).

- Lors de l'accident, le rouleau denté se désengage ; il ne tourne plus, mais le moteur force toujours provoquant un bruit de claquement. Le rouleau denté ayant été retiré pour permettre de dégager le travailleur, celui-ci ne présente pas d'anomalie une fois remis en place et en fonction.

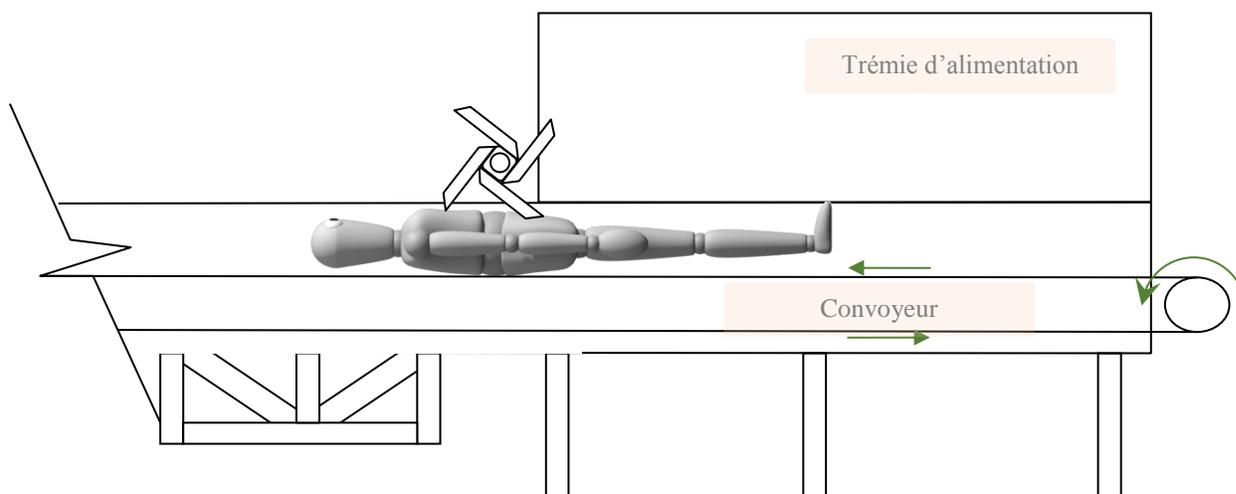
Figure 2 : Position finale du travailleur dans la machine (jambe droite non illustrée)  
Source : Rapport d'expertise DGPIP (CNESST) (dessin modifié)

- Le travailleur est retrouvé sur le convoyeur, couché sur le dos, sous le rouleau denté dont deux dents compressent son abdomen. Sa jambe gauche est étendue sur une couche de retailles de bois dans la trémie d'alimentation alors que sa jambe droite est enroulée autour du rouleau denté.

- Aucun outil n'est retrouvé sur le travailleur, sur le convoyeur, dans la trémie d'alimentation ou encore au sol.
- Le travailleur porte des chaussures de protection montant aux chevilles (bottes), des gants ainsi qu'un survêtement de travail. Les gants et la botte gauche sont intacts et en place. La botte droite, toujours en place sur le pied, présente des signes de perforation au niveau du premier métatarsien, des signes d'arrachement de la semelle spécifiquement sur le côté intérieur ainsi qu'une déchirure de la couture de l'embout d'acier. Une partie du survêtement est enroulée autour du rouleau denté et est prise dans les dents.

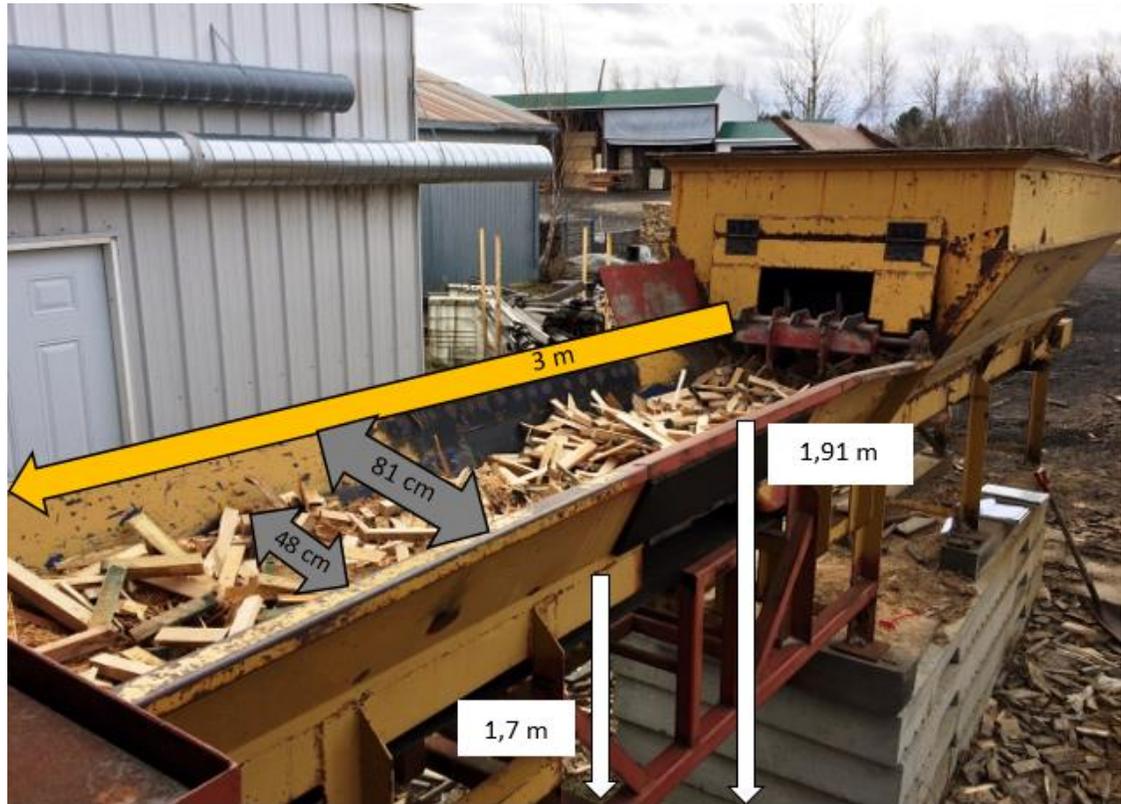
Photo 6 : Système d'alimentation du broyeur  
Source : CNESST

Le convoyeur utilisé pour alimenter le broyeur en retailles de bois est situé à une hauteur de 1,7 m du sol. D'une largeur de 48 cm, ce convoyeur est bordé d'un rebord de contenance en angle. Le point le plus haut du rebord de contenance se trouve à 1,91 m du sol et la largeur à ce point est de 81 cm (photo 6).

À cette hauteur, il n'est pas possible d'embarquer sur le convoyeur sans l'aide d'une échelle. Il n'y a ni échelle fixe ni escalier pour accéder au convoyeur.

La courroie du convoyeur avance vers le broyeur par intermittence, soit par cycles de 20 secondes. La distance parcourue par la courroie en 20 secondes est de 1 m. Ce qui équivaut à une vitesse de 0,18 km/h. En considérant l'intermittence du convoyeur, 3 minutes sont nécessaires au convoyeur pour parcourir une distance de 3 m.

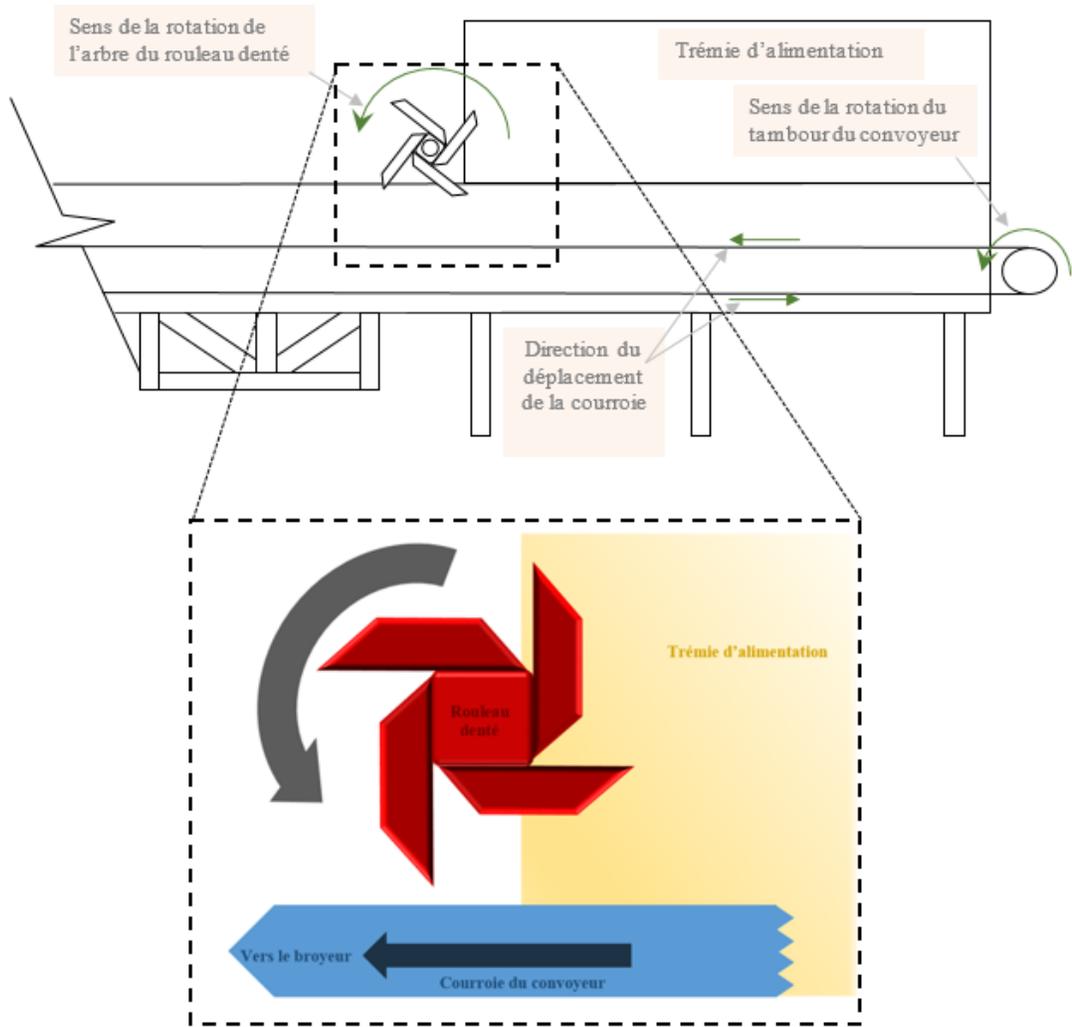
Figure 3 : Mouvement du rouleau denté et du convoyeur (vue de côté / rebord de contenance absent)  
Source : CNESST

Le convoyeur et le rouleau denté fonctionnent de pair à des vitesses prédéterminées pour prévenir les bourrages dans le broyeur. Le rouleau denté se trouve au-dessus du convoyeur, à la sortie de la trémie d'alimentation. Sa hauteur par rapport au convoyeur et son sens de rotation permettent de limiter la quantité de bois sortant de la trémie d'alimentation (figure 3).

Le rouleau denté et le convoyeur forment un angle rentrant situé en aval du rouleau denté.

Il est démontré que la rotation du rouleau denté crée une zone dangereuse. En effet, un angle rentrant est généré en aval du rouleau denté. De plus, la force requise pour en arrêter la rotation est approximativement de 33 255 Nm (7 476 livre-pied), ce qui représente une force dépassant les capacités humaines. De leur côté, les dents du rouleau denté constituent des aspérités pouvant accrocher des pièces de vêtements et entraîner un travailleur.

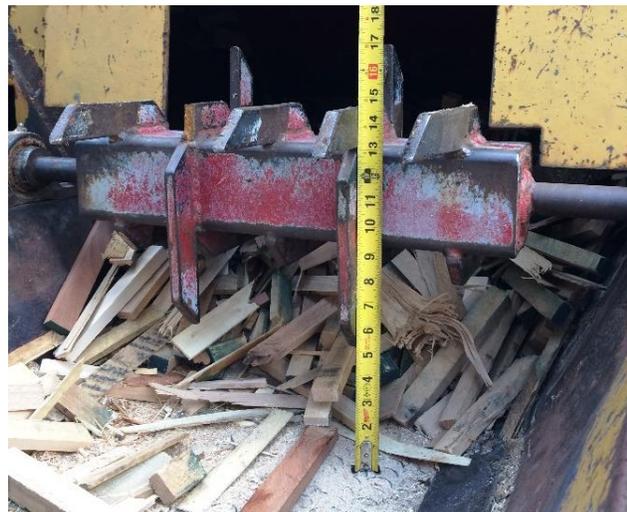
Photo 7 : Rouleau denté (ruban à mesurer en pouces)  
Source : CNESST

Le rouleau denté est fabriqué à partir d'un tube carré en acier sur lequel 4 séries de dents sont soudées. Celles-ci sont présentes en rangées de 2 et de 5 dents en alternance sur chaque côté du tube carré. Il y a un espace libre d'environ 13 cm entre la pointe des dents du rouleau denté et la courroie du convoyeur (photo 7).

Le moteur du rouleau denté développe une force de 3 HP à 1750 tours par minute. Ce moteur est combiné à un démultiplicateur de vitesse ralentissant le mouvement du rouleau denté à 4 tours par minute.

Considérant les caractéristiques présentes dans ce système, une force approximative de 33 255 Nm (7 476 livre-pied) serait nécessaire pour parvenir à arrêter la rotation de l'arbre en appliquant une force au bout d'une seule dent (Annexe C).

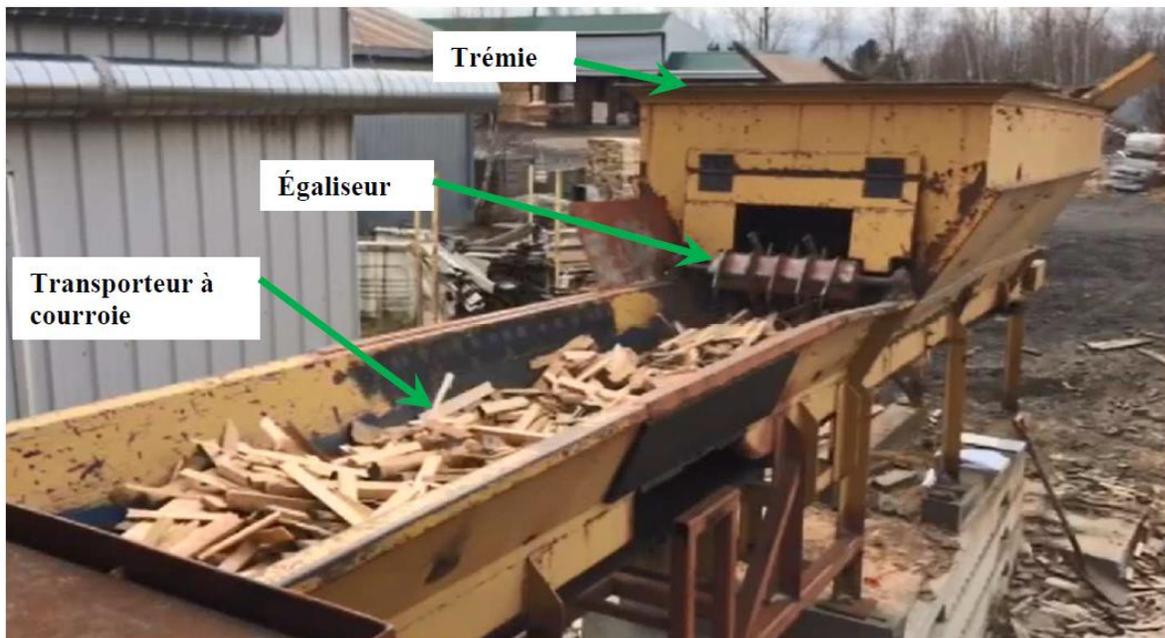
Figure 1 : Transporteur de bois lors des opérations  
Source : CNESST

La machine impliquée dans l'accident est un transporteur de bois. Le bois est amené dans la trémie et en ressort sur la courroie en mouvement.

Pour des raisons encore inconnues, le travailleur s'est retrouvé coincé entre les dents de l'arbre de l'égaliseur de la machine et la courroie de transport des pièces de bois. Les pieds du travailleur étaient dans la trémie lorsque l'arbre de l'égaliseur s'est arrêté.

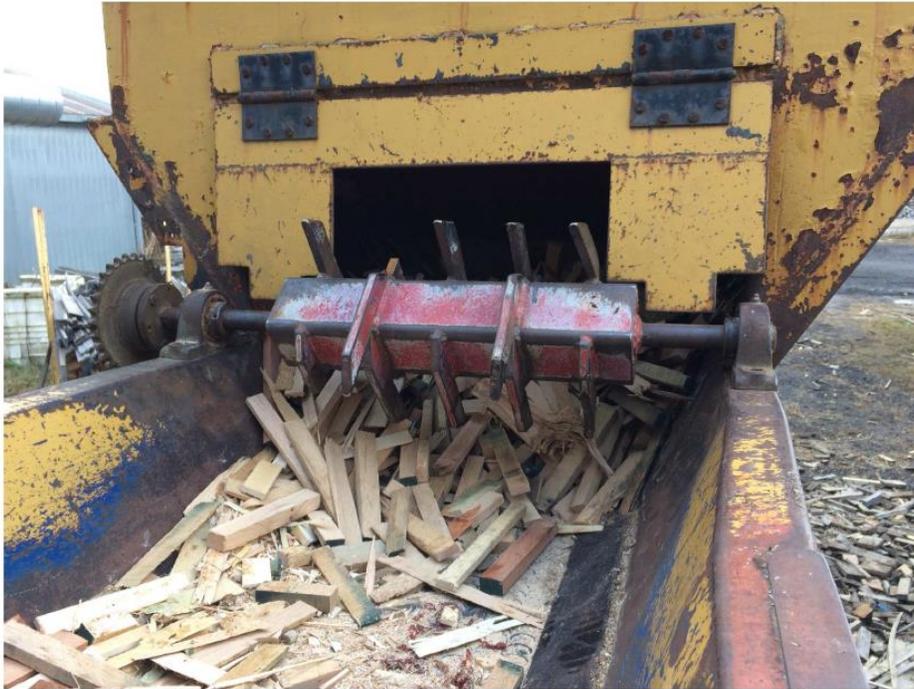
Figure 2 : Transporteur de bois et égaliseur sans protecteur d'engrenage  
Source : CNESST

À l'arrêt, deux des dents de l'égaliseur étaient appuyées sur le thorax du travailleur.

L'arbre de l'égalisateur s'est arrêté à la suite d'un désengagement de la chaîne de transmission de puissance pour générer la rotation.

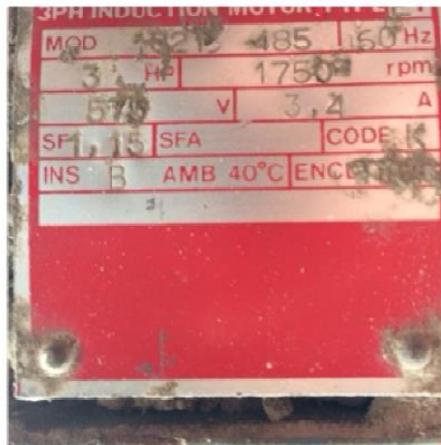
Figure 4 : Plaque sur le moteur  
Source : CNESST

L'information obtenue des photographies indique que le moteur est conçu pour transformer l'énergie électrique et produire 3 hp à un régime de 1 750 tours par minutes.

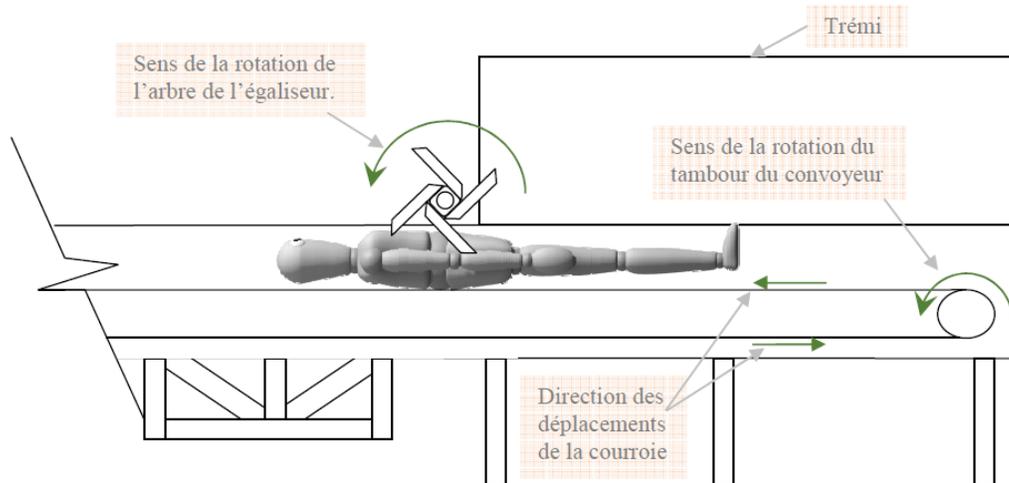
Après l'accident le travailleur s'est retrouvé environ dans cette position :

Dans sa position finale, le convoyeur tente de pousser le travailleur vers l'extérieur de la trémie alors que l'égaliseur tente de pousser le travailleur sur la courroie du transporteur vers l'intérieur de la trémie.

Le schéma ne montre pas que des vêtements sont entraînés par les dents de l'égaliseur et que le pied du travailleur y est coincé.
