**RAPPORT D'ENQUÊTE**  
Version dépersonnalisée

**Accident mortel survenu à un travailleur  
de l'entreprise Normand Jeanson Excavation inc.  
2083, route 112 à Stukely-Sud le 15 août 2017**

**Direction régionale de l'Estrie**

**Date du rapport : 26 avril 2018**

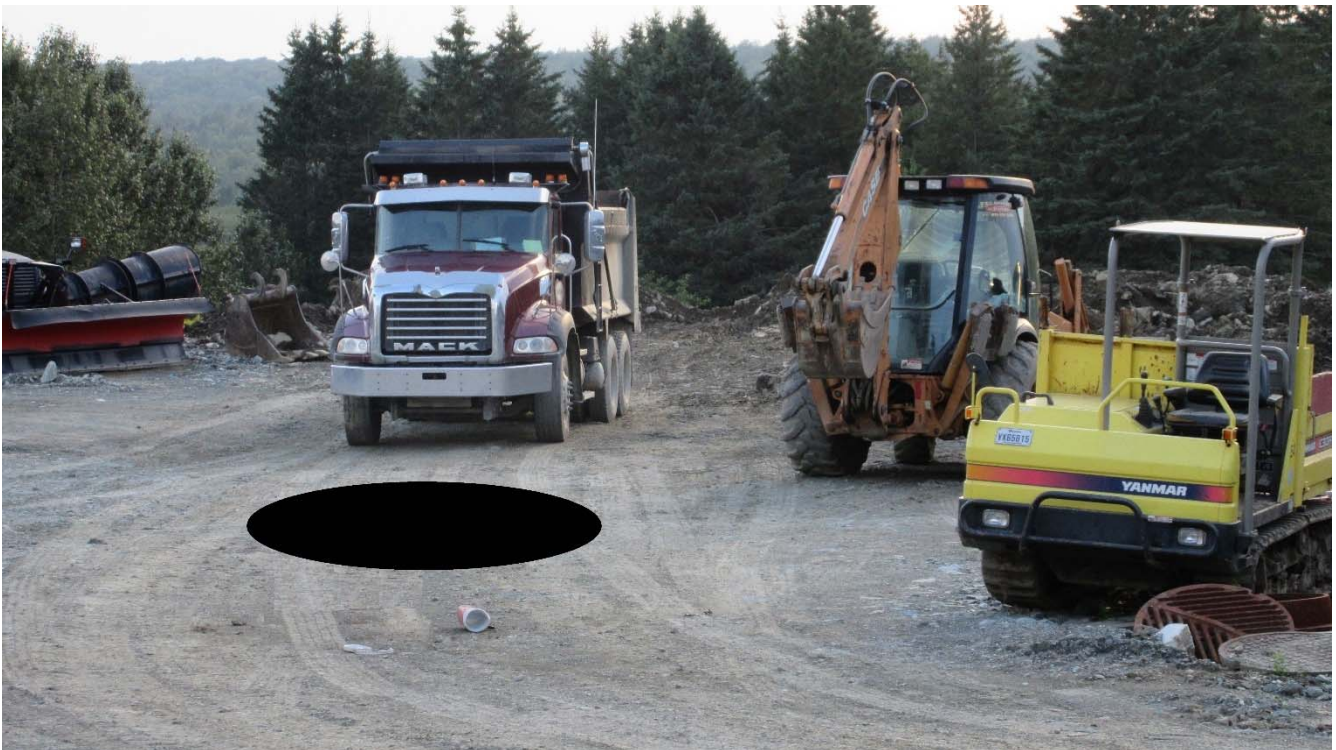
Figure 1 : Lieu de l'accident (Source : CNESST)

Le 15 août 2017, un travailleur, opérateur de pelle excavatrice, est heurté et écrasé par un camion-benne alors qu'il circule à pied dans la cour de l'entreprise pendant des travaux d'agrandissement du stationnement.

Le travailleur décède.

À la suite de cet accident, une décision est émise interdisant la poursuite des travaux de remplissage du stationnement jusqu'à ce qu'une méthode de travail sécuritaire, incluant notamment l'établissement d'un plan de circulation, les mesures de sécurité à prendre pour restreindre les manœuvres de recul ainsi que celles mises en place pour protéger les personnes qui circulent près de la zone de circulation des camions, soit présentée (rapport RAP9108832).

La reprise des travaux de remplissage a été autorisée le 4 octobre 2017 (rapport RAP1197909) après que l'employeur ait présenté une méthode de travail sécuritaire, incluant un plan de circulation pour les véhicules ainsi que la présence d'un signaleur.

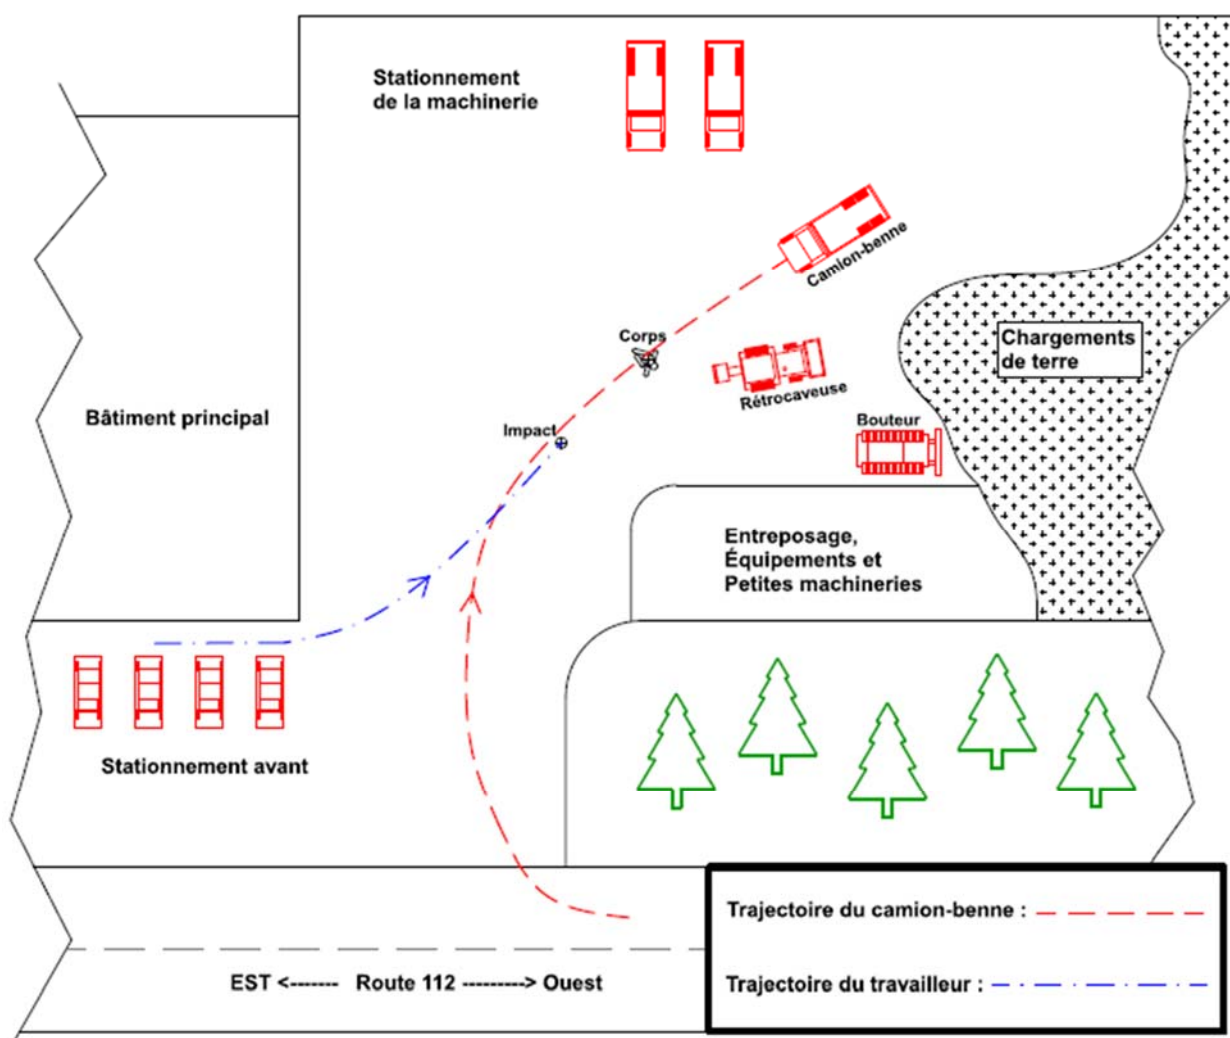
Figure 4 : Schéma du lieu de l'accident

Les camionneurs ont effectué près de 90 voyages dont 16 pendant la dernière heure avant la survenue de l'accident. Afin de décharger la terre, les camionneurs reculent sur une distance d'environ 75 m. La terre livrée pendant la journée est déposée au fond de la cour en tas et une partie de cette terre a été étendue par un boueur. Le lieu de l'accident est présenté à la figure 4.

Le camion a parcouru environ 32 m entre la route 112 et le point d'impact pendant sa manœuvre de recul. La trajectoire qu'a pu suivre le travailleur pour se rendre du coin du bâtiment jusqu'au

point d'impact, si celui-ci a emprunté un trajet en ligne droite, représente une distance d'environ 20 m.

Ainsi, la trajectoire empruntée par le travailleur qui se dirige vers les deux machineries croise la trajectoire empruntée par le camion-benne qui recule et le travailleur marche par la suite dans la trajectoire du camion. La benne du camion fait en sorte que le travailleur n'est pas visible pour le conducteur puisqu'il se trouve dans son angle mort. La trajectoire suivie par le travailleur et la trajectoire suivie par le camion-benne font en sorte que le travailleur se trouve dans l'angle mort du camion pendant une grande partie de son parcours. Puisque le camion se déplace à une vitesse plus grande que la vitesse de marche du travailleur, le camion rattrape le travailleur et le heurte. Le travailleur tombe à l'arrière du camion qui poursuit sa manœuvre de recul et le camion écrase le travailleur.

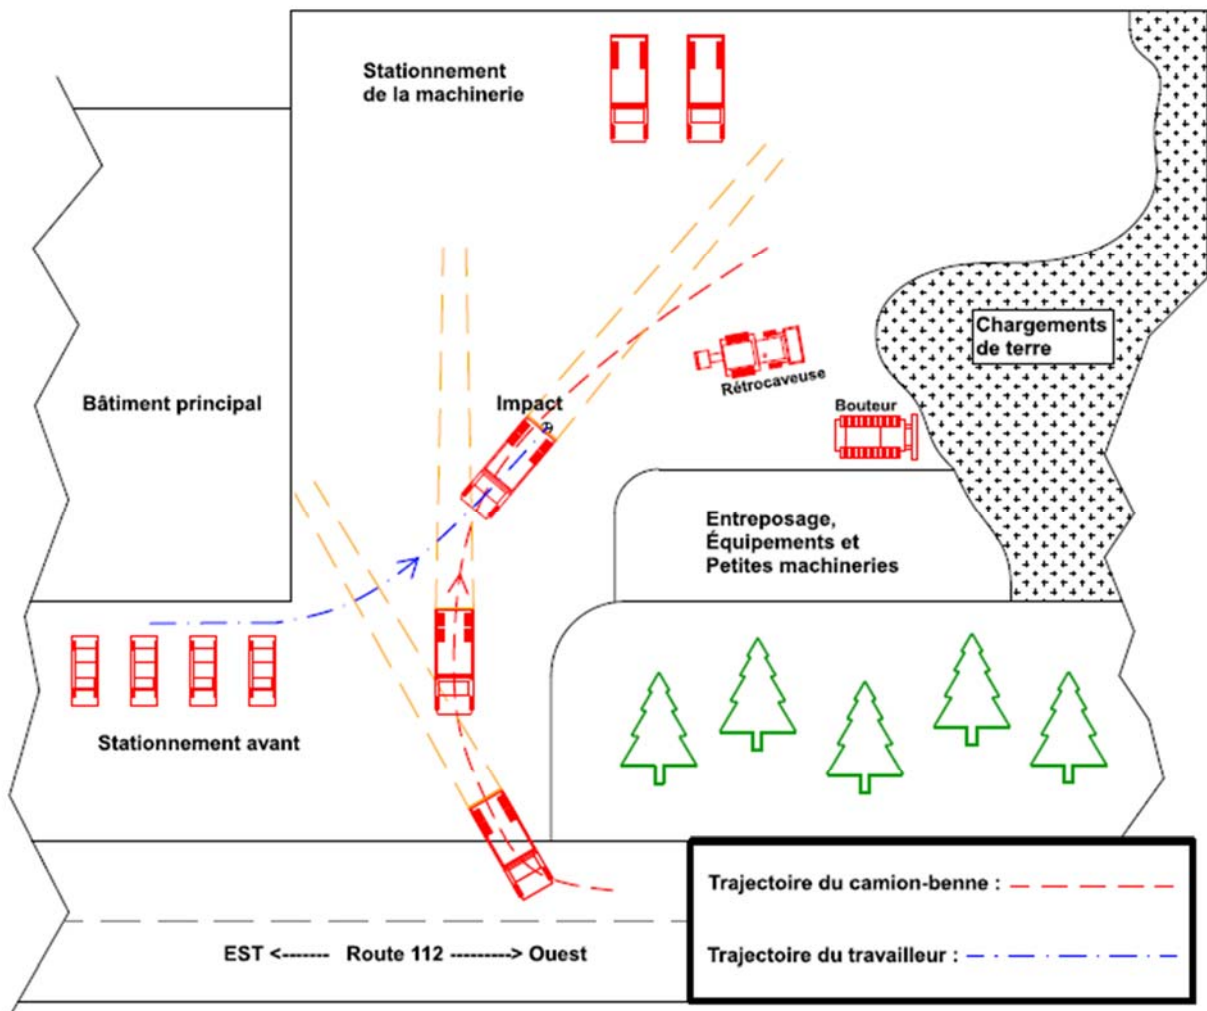
Figure 5 : Angle mort du camion-benne pendant la manœuvre de recul

Le camion-benne comporte un angle mort à l'arrière du véhicule. L'amplitude de cet angle mort a été mesurée et est représentée par les traits pointillés de couleur orange dans le schéma de la figure 5.

Au même moment, un camionneur arrive au volant d'un camion-benne chargé de terre de remplissage. Avant de procéder au déchargement de la terre, le camionneur doit reculer son camion au fond de la cour, sur le lieu des travaux d'agrandissement du stationnement. Lorsqu'il arrive à l'établissement, il s'avance avec son camion sur la route 112, un peu plus loin que l'entrée de la cour, et il entreprend la manœuvre de recul en utilisant ses miroirs pour se guider. Le chemin menant au lieu de déchargement suit une courbe qui mène vers le fond du terrain, à proximité de la rétrocaveuse et du boteur. Pendant la manœuvre de recul, le camionneur n'aperçoit pas le travailleur à pied dans les miroirs de son camion. Le chemin apparaît libre.

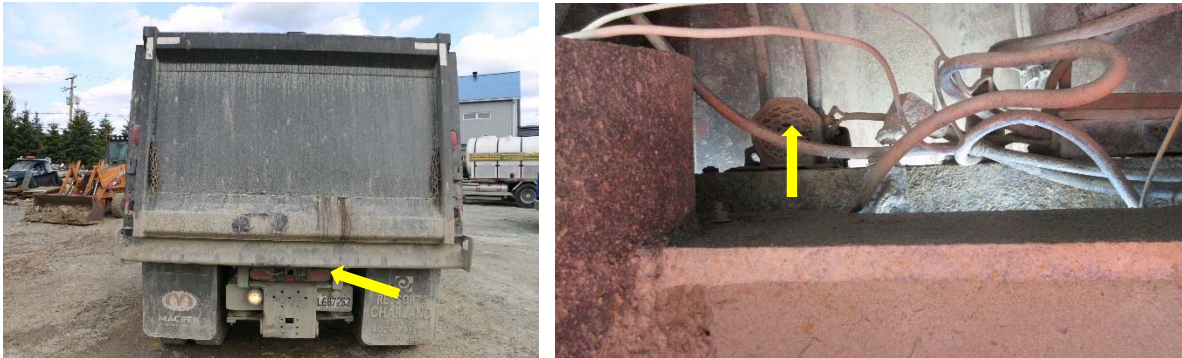
Figure 6 : Localisation de l'alarme de recul sur le camion-benne (Source : CNESST)

L'alarme de recul installée sur le camion est localisée à l'arrière du véhicule, décentrée vers la droite, au-dessus du feu rouge arrière à une hauteur de 0,88 m par rapport au sol. Elle pointe vers le sol. L'orientation du dispositif d'alarme n'est pas conforme au Code de sécurité pour les travaux de construction (CSTC) qui prescrit à l'article 3.10.12 alinéa 3.b) que « le dispositif doit être visible de l'arrière du véhicule et pointer vers l'arrière ».

L'installation de l'alarme de recul a fait l'objet d'une évaluation technique par un technicien de l'entreprise Groupe Déziel. Cette entreprise est un mandataire accrédité par la Société de l'assurance automobile du Québec (SAAQ) pour effectuer la vérification mécanique des véhicules visés par un programme de vérification mécanique obligatoire. Une copie du résultat de l'évaluation est jointe à l'annexe C. L'évaluation confirme que le raccordement électrique et le branchement du dispositif font en sorte que l'alarme se met automatiquement en fonction lorsque le levier de vitesse de la transmission est en position de recul comme prescrit par le CSTC à l'article 3.10.12 alinéa 2.

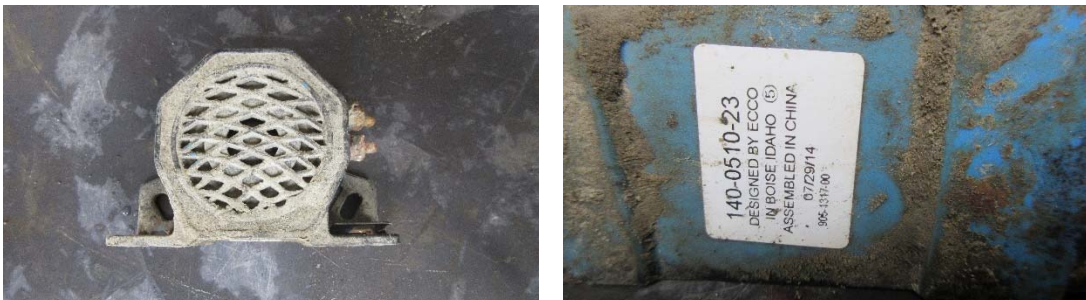
Figure 7 : Photos de l'alarme de recul (Source : CNESST)

La plaque signalétique du fournisseur de l'alarme est recouverte de peinture ce qui la rend illisible. L'alarme est retirée pendant l'inspection et la plaque signalétique du concepteur ECCO installée sur la face opposée est toujours lisible, comme présentée à la figure 7.

La comparaison entre les informations présentes sur la plaque du concepteur de l'alarme et les informations présentes sur la nouvelle alarme installée sur le camion après l'évaluation technique démontrent qu'il s'agit du même modèle identifié 140-0510-23. Ce dispositif est de marque

GROTE, modèle 73040, produisant une pression acoustique de 97 décibels. Il s'agit d'une alarme de type tonale, soit une alarme produite par un son pur d'une seule longueur d'onde. La date de fabrication du dispositif présent sur le camion lors de l'accident est le 29 juillet 2014.

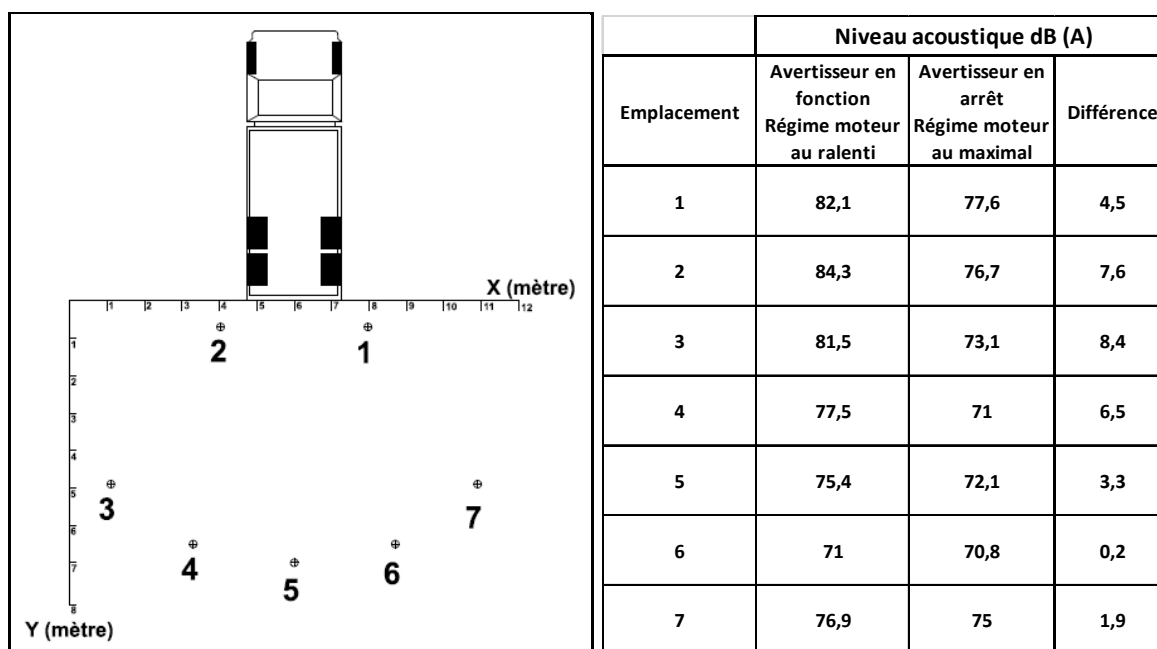
Figure 8 : Audibilité du son produit par l'alarme de recul

Le niveau de bruit à l'arrière du camion a été mesuré en diverses localisations à l'aide d'un sonomètre Brüel & Kjaer, type 2240, (IRSST CBF-26353). Dans un premier temps, l'intensité du son de l'alarme par rapport au bruit environnant a été mesurée en s'inspirant de la méthode utilisée dans la norme ISO9533 *Engins de terrassement – Avertisseurs sonores de déplacement et de recul montés sur engins – Méthodes d'essai et critères de performance*. Selon les critères établis dans cette norme, une alarme est considérée comme audible si le niveau de pression acoustique produit par l'alarme mesuré lorsque le moteur de l'engin est au ralenti est égal ou supérieur à la pression acoustique produite par l'engin lorsque le moteur tourne à vitesse maximale régulée (à plein régime). La figure 8 présente les points de mesures de la pression acoustique ainsi que le différentiel entre les deux mesures en chaque point. Les résultats démontrent que l'alarme de recul produit un son ayant une intensité supérieure au bruit environnant pour tous les points mesurés.

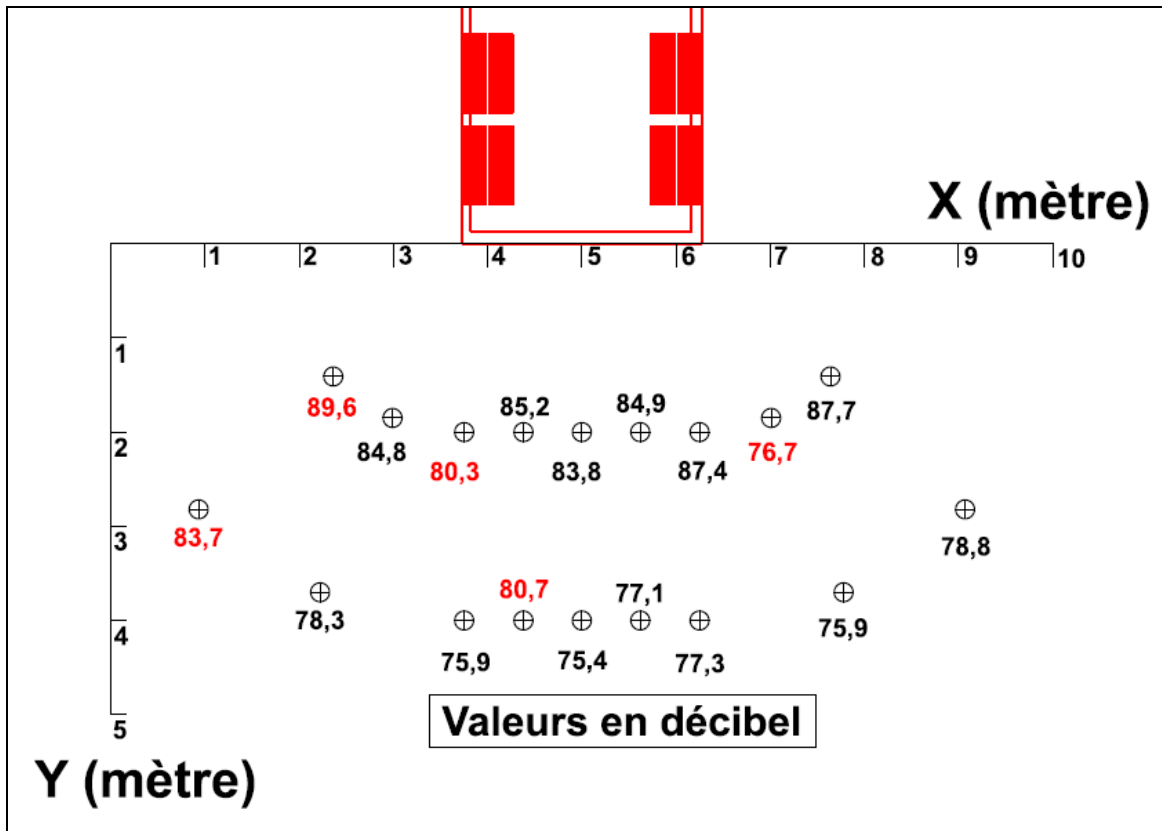
Figure 9 : Champ sonore à l'arrière du camion positionné à 8 m du point d'impact

Des mesures de pression acoustique ont également été prises en plusieurs points à l'arrière du camion afin d'évaluer le champ sonore pendant la manœuvre de recul. Les conditions atmosphériques lors des prises de mesures sont sensiblement les mêmes que le jour de l'accident. Certaines machineries ne sont plus présentes dans le stationnement. Par contre, le boteur et la rétrocaveuse sont positionnés aux mêmes endroits. Des mesures ont été prises lorsque le camion se trouvait à 8 m avant le point d'impact et d'autres mesures ont été prises lorsque le camion se trouvait à 4 m avant le point d'impact. Les mesures prises alors que le camion se situe à 8 m du point d'impact sont présentées à la figure 9.

Les mesures présentant les plus grandes variations avec les mesures voisines apparaissent en rouge dans la figure. Certaines variations allant jusqu'à 5 à 10 dB(A), sont observables entre des mesures prises à moins d'un mètre l'une de l'autre. Les mesures prises lorsque le camion-benne est positionné à 4 m du point d'impact sont présentées à l'annexe D du rapport.

D'une part, bien que l'alarme de recul du camion soit audible, le champ sonore mesuré à l'arrière du camion comporte des zones de grandes variations sur de courtes distances. Ces variations proviennent d'interférences acoustiques qui sont typiques des alarmes tonales. D'ailleurs les variations observées sur le site de l'accident sont similaires aux résultats présentés dans les rapports produits par l'IRSST sur le sujet. Selon les études, ces variations font en sorte de rendre difficile à localiser pour l'humain la provenance d'une alarme tonale. On y mentionne un taux de réussite de 42,2 %, la provenance d'une alarme n'étant bien localisée que 4 fois sur 10 par les participants. De telles variations dans le champ sonore à l'arrière du camion peuvent laisser croire au travailleur que le camion s'éloigne au lieu de s'approcher ou l'amener à sous-estimer la distance réelle qui le sépare du camion.
