RAPPORT D'ENQUÊTE

Accident mortel survenu à un travailleur de la Société du parc Jean-Drapeau le 28 novembre 2017 au Pavillon des services, situé au 226, chemin du Chenal-Lemoyne sur l'île Notre-Dame, à Montréal.

Direction régionale de Montréal de la prévention-inspection

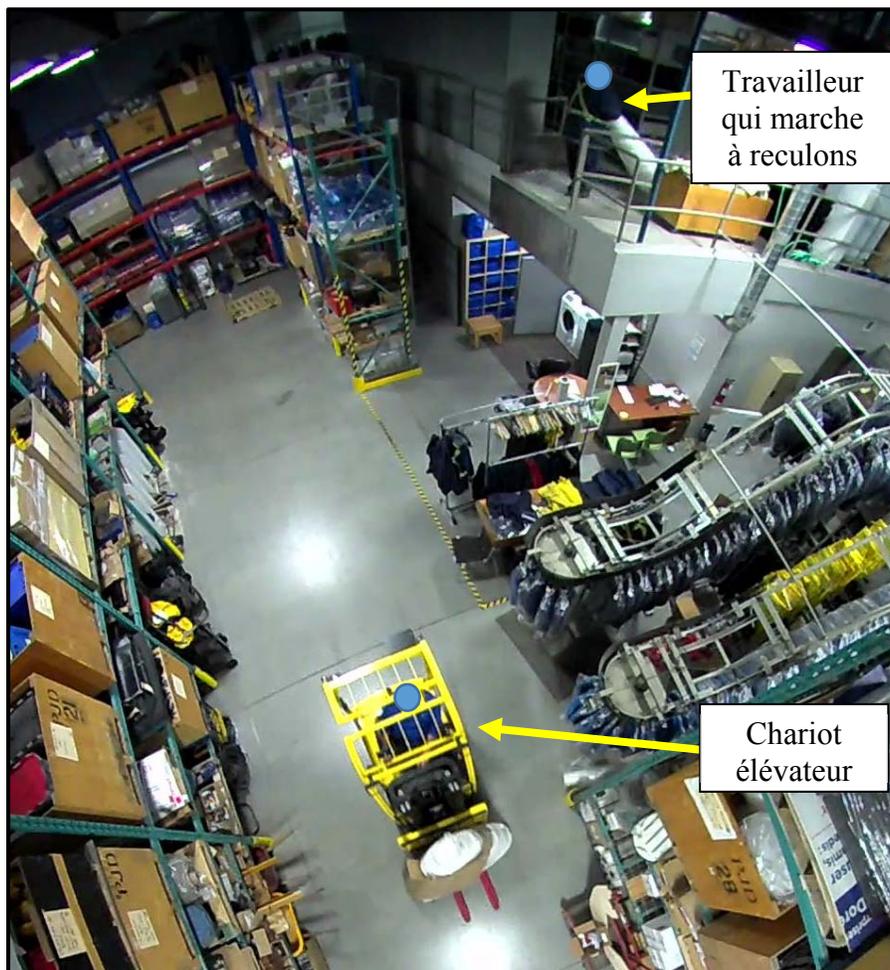
Photo 1 : Position du travailleur peu avant l'accident

Le 28 novembre 2017, vers 7 h 40, une équipe de trois préposés aux installations et à la propreté employés par la Société du parc Jean-Drapeau s'affaire à descendre les arbres décoratifs entreposés sur la mezzanine du Pavillon des services, afin de les installer dans le parc. Les portillons du garde-corps de la mezzanine sont ouverts afin de descendre les arbres à l'aide d'un chariot élévateur. Alors qu'il tire à reculons un arbre vers l'ouverture du garde-corps, un travailleur franchit les portillons et fait une chute de 3,4 m.

- La conception de l'ouverture du garde-corps de la mezzanine donnant accès aux fourches du chariot élévateur permet au travailleur d'accéder au vide;
- La méthode de travail utilisée par les travailleurs pour descendre les arbres de la mezzanine les expose à une chute.

Le 28 novembre 2017, les inspecteurs de la CNESST interdisent l'ouverture des portillons du garde-corps de la mezzanine jusqu'à ce que des mesures correctives soient mises en place pour éliminer le danger de chute. Cette décision est consignée au rapport RAP9119598.

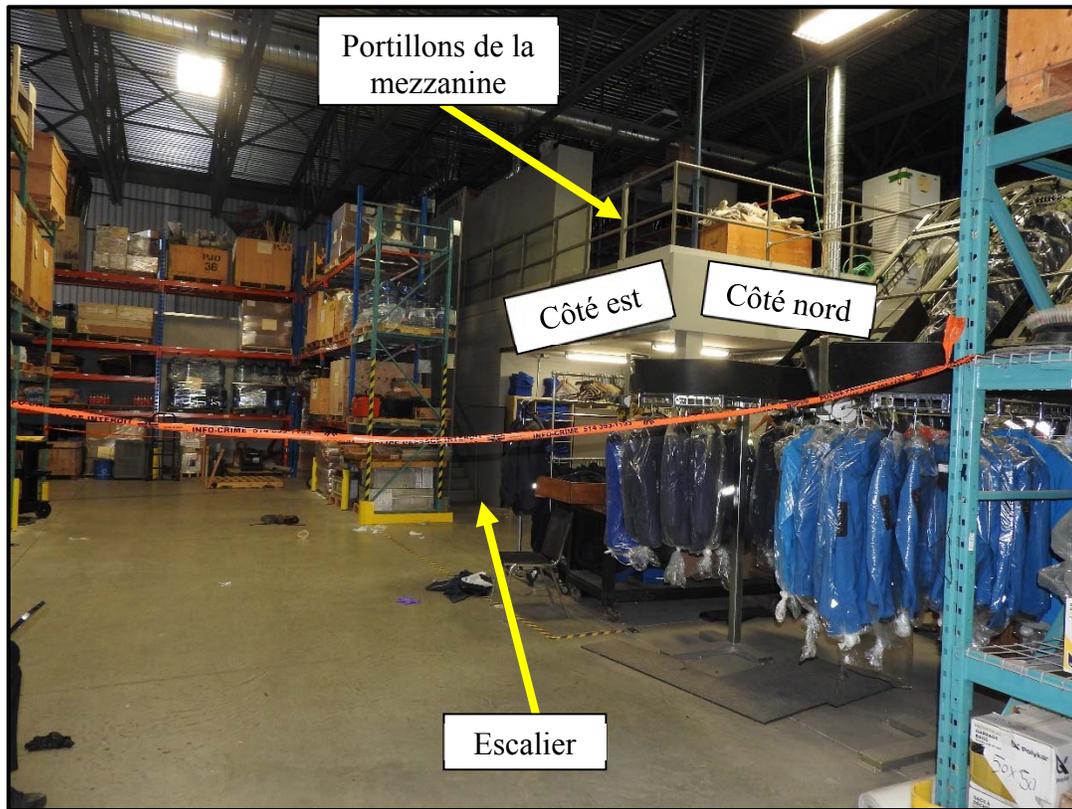
Photo 2 : Mezzanine vue du magasin

Il est possible d'accéder à la mezzanine en empruntant un escalier à partir de l'entrepôt ou depuis la section des bureaux. La mezzanine est ceinturée de murs sur les côtés sud et ouest et d'un garde-corps dont la lisse supérieure est située à 1,7 m sur les côtés nord et est (photo 2). Sur le côté est de la mezzanine, le garde-corps est muni de deux portillons avec charnières permettant leur ouverture vers l'intérieur (photo 3). La largeur totale des portillons est de 1,8 m, ce qui permet le passage des fourches et du tablier d'un chariot élévateur afin de monter ou descendre des objets. Aucun point d'ancrage ne permet à un travailleur présent sur la mezzanine de raccorder un harnais de sécurité.

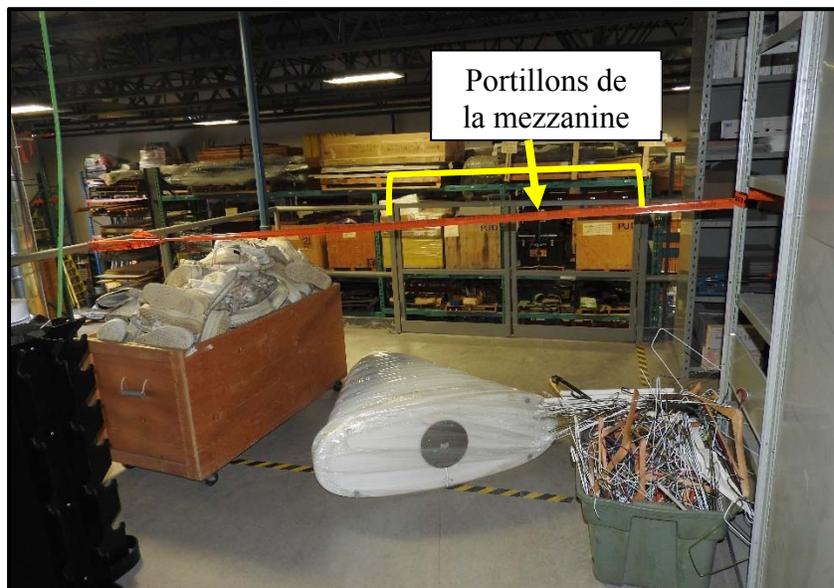
Photo 3 : Portillons de la mezzanine

La mezzanine, située à 3,4 m du sol, est munie d'un garde-corps pourvu de portillons s'ouvrant de l'intérieur. La largeur totale des portillons est de 1,8 m et permet le passage du tablier d'un chariot élévateur afin de monter ou descendre des objets de grandes dimensions, palettisés ou non, sur la mezzanine.

Les portillons du garde-corps de la mezzanine sont ouverts afin de descendre les arbres à l'aide d'un chariot élévateur. Alors que le travailleur tire un arbre en marchant à reculons en direction de l'ouverture, aucun moyen de protection contre les chutes ni de mécanisme pour avertir le travailleur qu'il se trouve à proximité de l'ouverture n'est présent. Le travailleur est donc exposé à un danger de chute de plus de 3 m. De plus, la conception du garde-corps et des portillons expose les travailleurs à un danger de chute lors de l'ouverture et de la fermeture des portillons.

L'analyse des faits permet de conclure que la conception de l'ouverture du garde-corps de la mezzanine permet au travailleur d'accéder au vide.

Le 28 novembre 2017, les inspecteurs de la CNESST interdisent l'ouverture des portillons du garde-corps de la mezzanine jusqu'à ce que des mesures correctives soient mises en place pour éliminer le danger de chute. Cette décision est consignée au rapport RAP9119598.

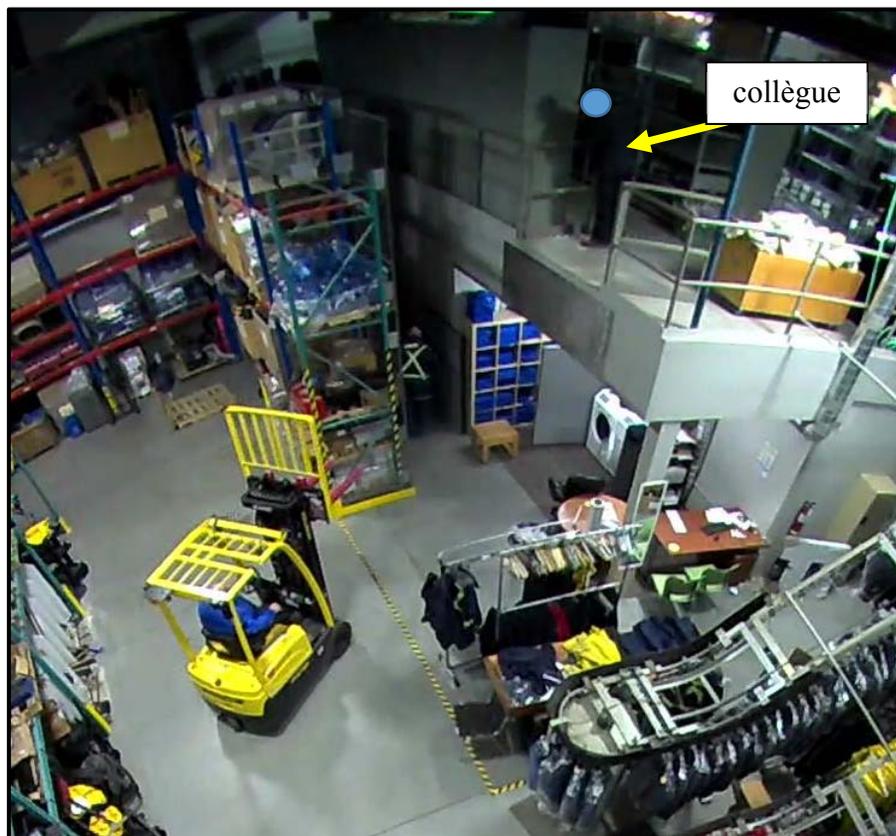
Photo 5 : Collègue qui ouvre les portillons

Le collègue monte sur la mezzanine par l'escalier et ouvre les portillons (photo 5).

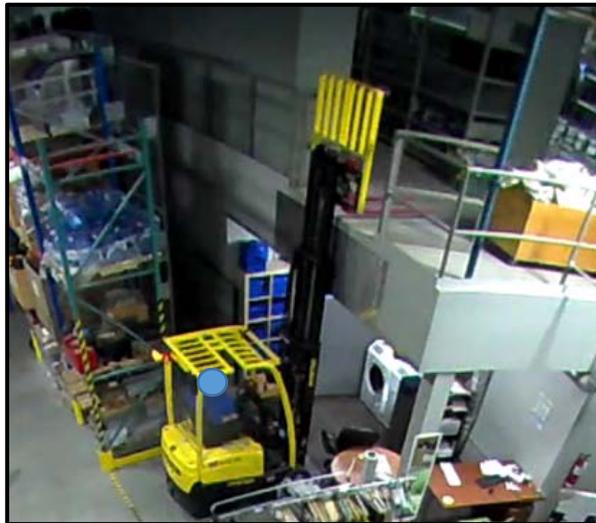
Photo 6 : Positionnement du chariot élévateur avant le chargement

Quelques instants plus tard, le travailleur le rejoint. Pendant ce temps, [F] prend place sur le chariot élévateur, le stationne face à l'ouverture et positionne les fourches sur la mezzanine (photo 6).

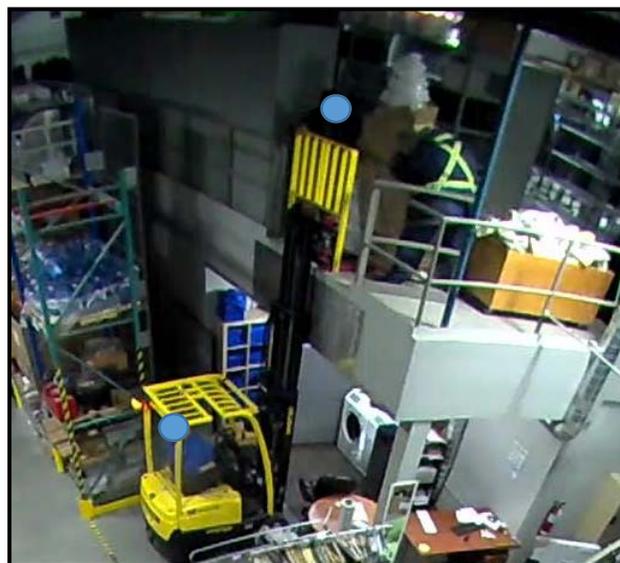
Photo 7 : Chargement du premier arbre sur le chariot élévateur

Le travailleur et le collègue transportent un premier arbre, qui est de grande taille, vers le chariot élévateur et le placent sur les fourches (photo 7).

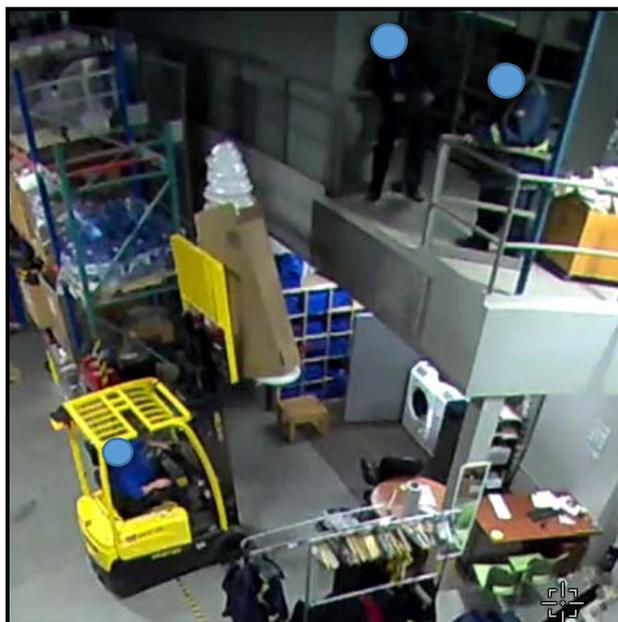
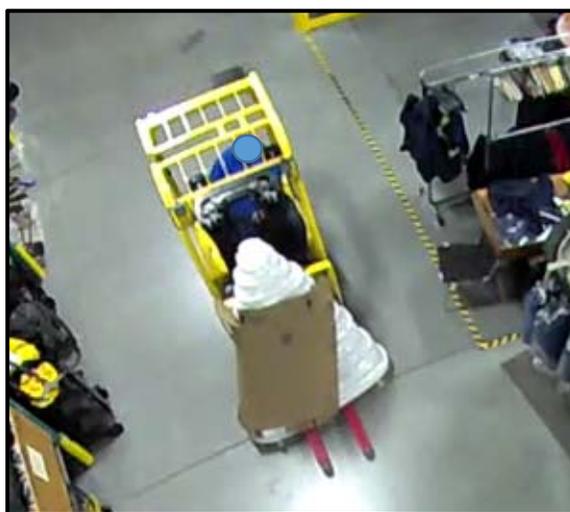
[F] descend les fourches et déplace l'arbre vers la porte de garage (photos 8 et 9).

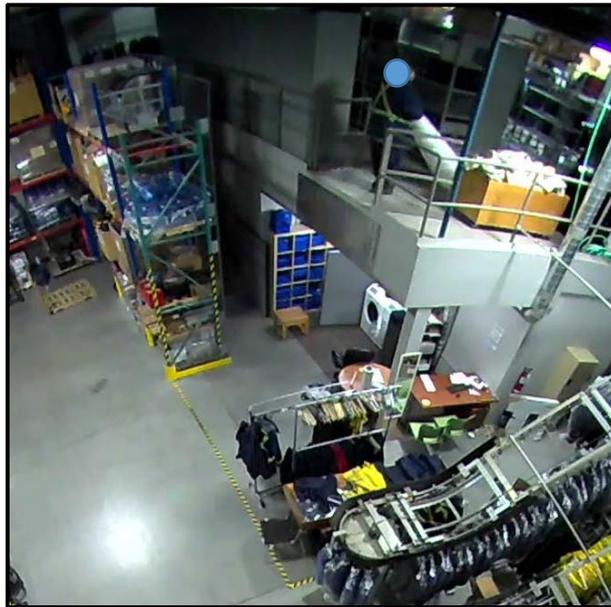
Photo 10 : Position du travailleur avant sa chute

Pendant que [F] transporte l'arbre vers la porte de garage, le travailleur et le collègue se dirigent vers les autres arbres. Le travailleur prend un arbre de taille moyenne entreposé à environ 7 m des portillons. Il tire l'arbre en se déplaçant à reculons, en direction de l'ouverture des portillons (photo 10). Vers 7 h 40, le travailleur franchit l'ouverture du garde-corps et tombe de la mezzanine. Sa tête heurte le plancher de béton de l'entrepôt. Des travailleurs sur les lieux entendent un bruit et accourent vers le travailleur.

Bien qu'exposé à un danger de chute, le travailleur ne porte pas de harnais de sécurité. La mezzanine n'est également pas munie d'un point d'ancrage permettant aux travailleurs de raccorder leur harnais de sécurité lorsqu'ils sont exposés à un danger de chute.

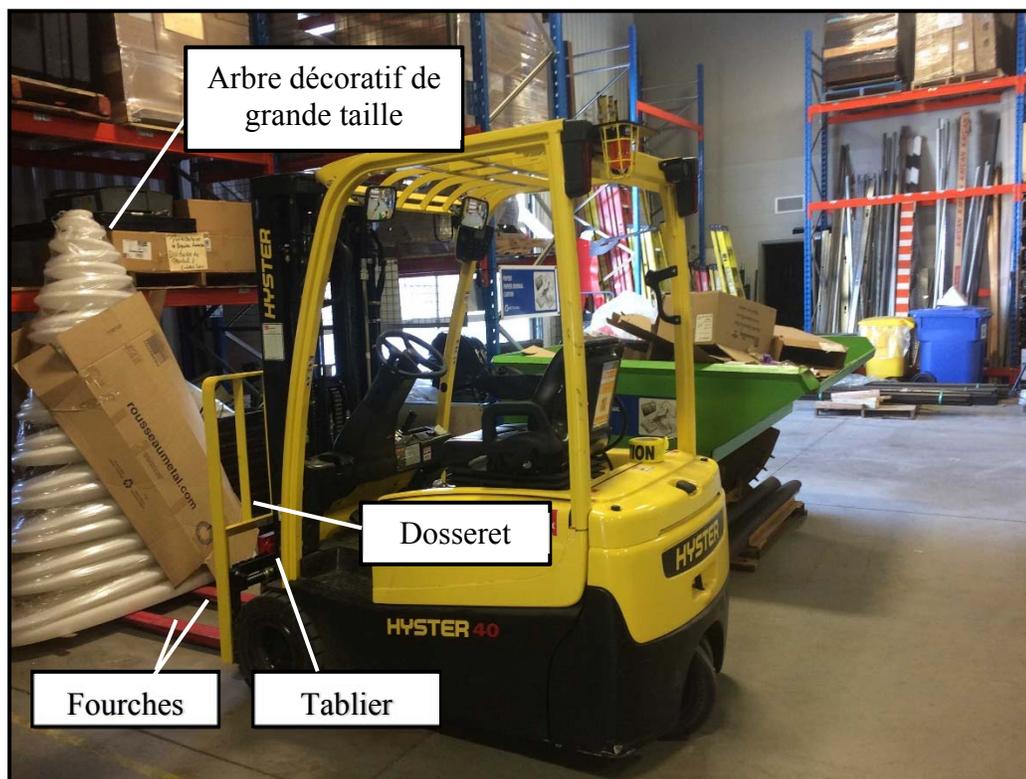
Photo 11 : Chariot élévateur à fourches

Le chariot élévateur électrique, de marque Hyster et de modèle J40XNT, est muni d'un dossieret de protection d'une largeur d'environ 0,9 m (photo 11). Lorsqu'il est positionné dans l'ouverture du garde-corps de la mezzanine, d'une largeur de 1,8 m, un espace de 0,9 m, réparti des deux côtés du dossieret, donne accès au vide.
