# **RAPPORT D'ENQUÊTE**

**Accident mortel d'un travailleur à l'emploi d'Alarme La-Sar inc.  
survenu le 15 novembre 2017 au chantier de construction situé au  
2639-2641, avenue Larivière à Rouyn-Noranda**

**Direction régionale de l'Abitibi-Témiscamingue**

**Date du rapport : 7 mai 2018**

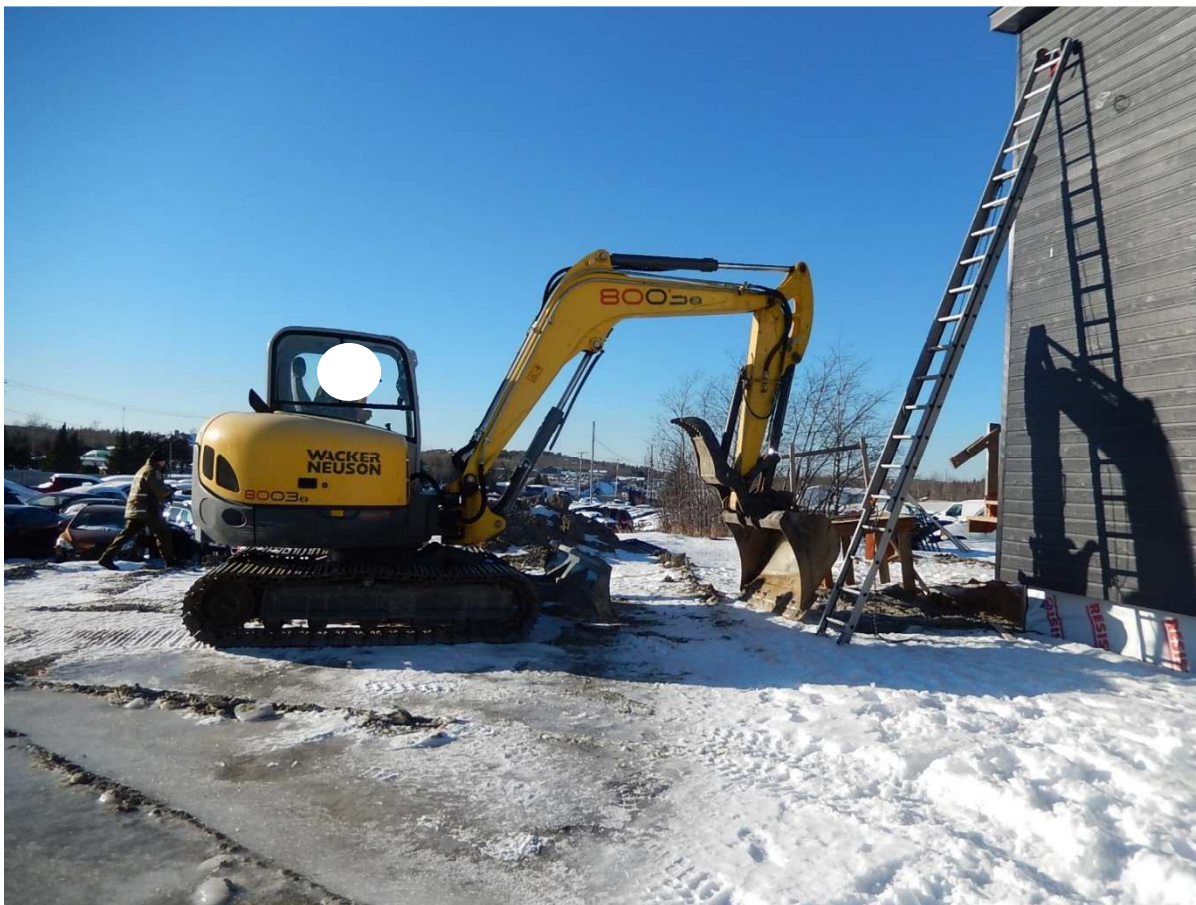
Photo 1 : Lieu de l'accident, cette photo a été prise lors de la réalisation d'une simulation

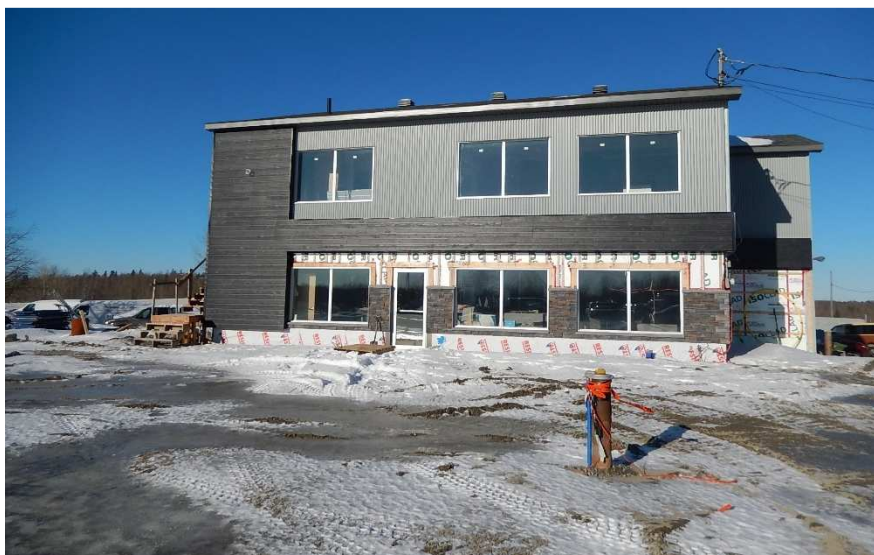
Photo 2 : Vue générale du chantier de construction

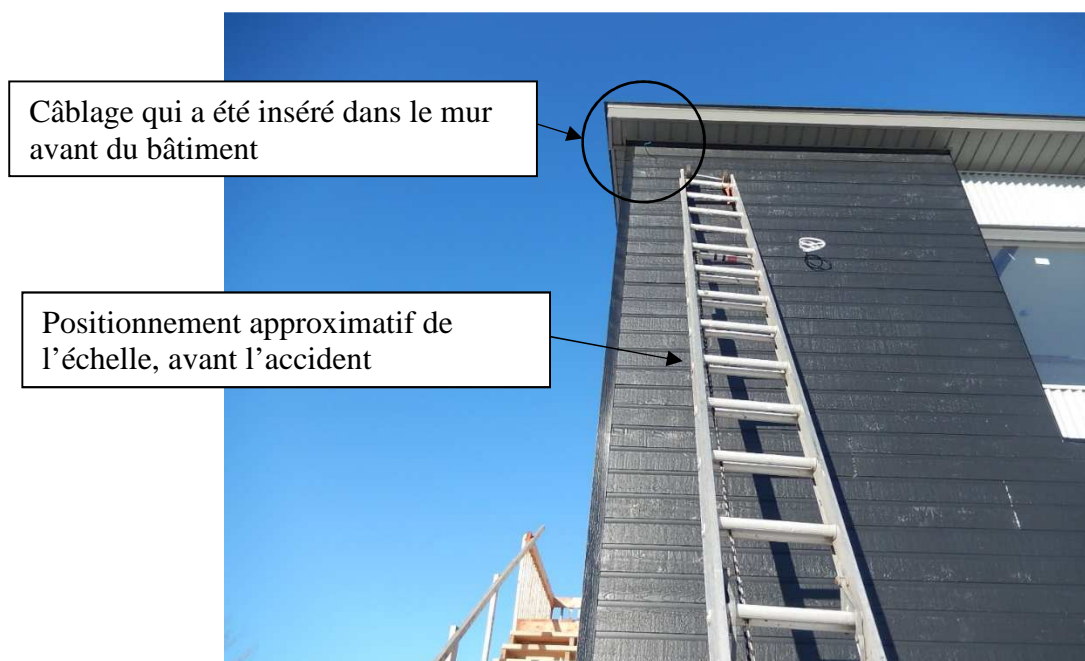
Photo 3 : Simulation réalisée suite à l'accident, on peut apercevoir le câble qui a été inséré dans le mur du bâtiment ainsi que le positionnement approximatif de l'échelle avant l'accident. L'échelle qui apparaît sur la photo n'est pas celle qui a été utilisée lors de l'accident.

- Le câblage de couleur bleu qui est localisé en façade du bâtiment est le câble qui vient d'être installé par M. [ J ] en vue du raccordement d'une caméra de surveillance (voir photo 3).

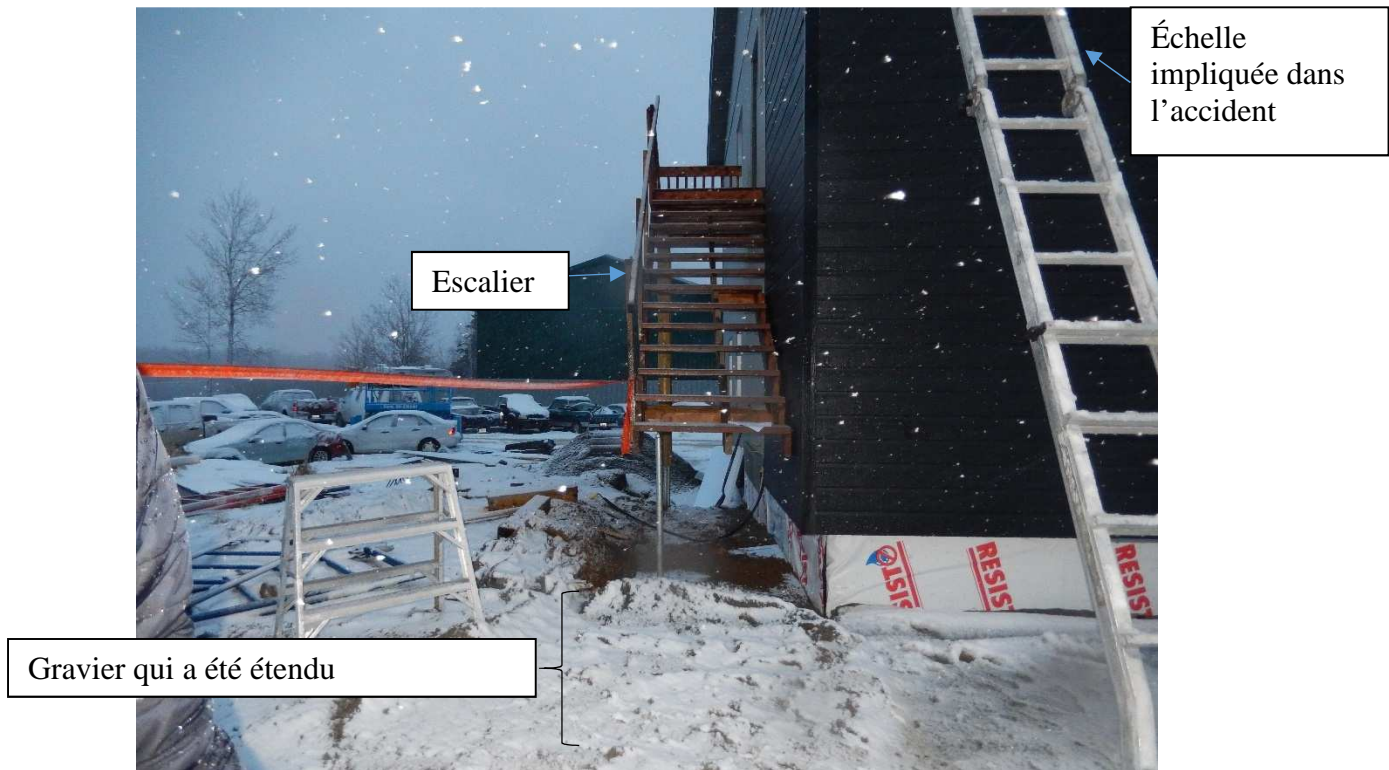
Photo 4 : Vue de l'endroit où le gravier a été étendu

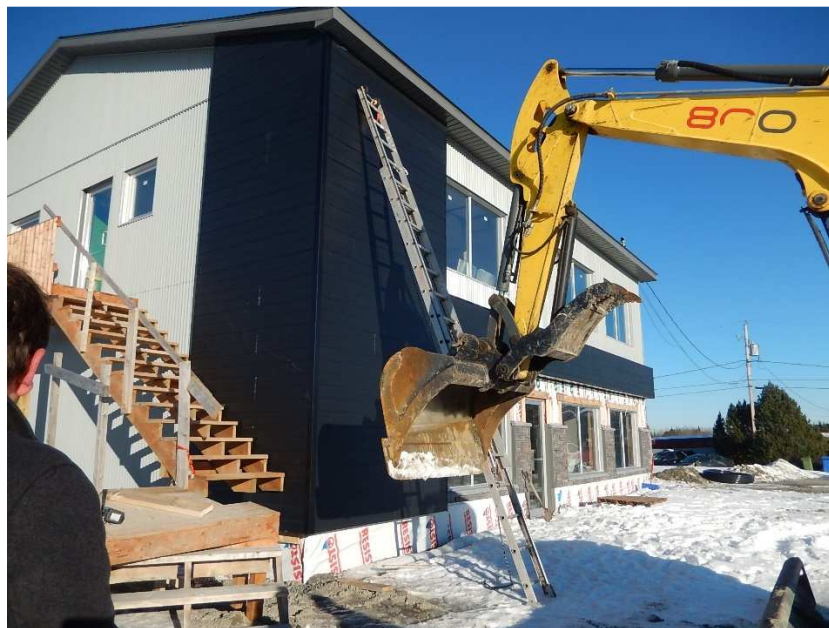
Photo 5 : Vue de la pelle entrant en contact avec l'échelle lors de la simulation réalisée.

Vers 13 h 30, l'opérateur de la pelle mécanique recule, rétracte son mât et pivote vers la droite. À ce moment, le godet de la pelle mécanique entre en contact avec l'échelle (voir photo 5), celle-ci bascule et M. [ J ] est déséquilibré, il chute d'une hauteur d'environ 4 m et sa tête heurte le sol.

À ce moment, le godet de la pelle mécanique entre en contact avec la base de l'échelle et cette dernière est projeté de quelques mètres vers l'est. L'échelle se dérobe alors sous les pieds du travailleur. Comme les travaux qu'il effectuait quelques minutes plus tôt, en position excentrée par rapport à l'échelle, ont contribué à son débalancement vers la gauche, lorsque la pelle mécanique frappe l'échelle son débalancement est accentué jusqu'à ce que sa tête heurte le sol.

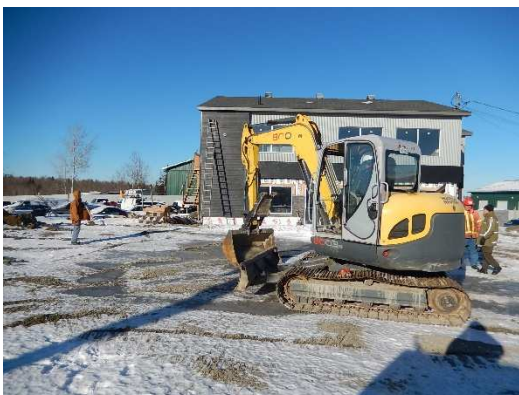
Photo 6 : Localisation de la pelle mécanique lorsqu'elle œuvre dans le stationnement.

- Lorsque la pelle mécanique œuvre dans le stationnement, elle se situe à environ 13,7 m (45 pieds) du bâtiment en construction ;
- Lorsque l'opérateur de la pelle mécanique se déplace du stationnement vers l'escalier, le mât de la pelle cache partiellement l'échelle de sorte que cette dernière n'est pratiquement pas visible ;
- On peut apercevoir sur la photo 7, la localisation approximative de la pelle et de l'échelle lors de la réalisation des travaux de manipulation de gravier sous l'escalier ;

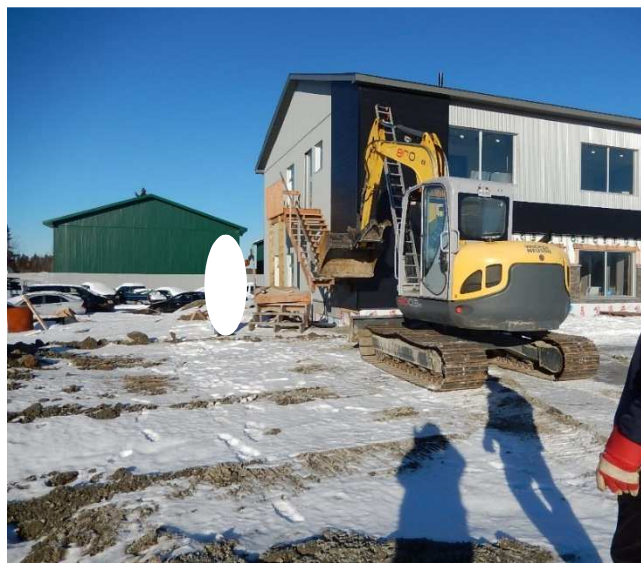
Photo 7 : Localisation approximative de la pelle et de l'échelle avant que l'accident survienne.

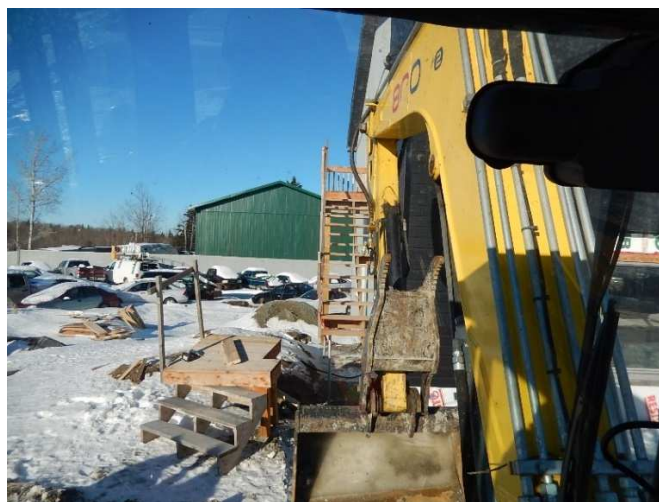
- Lorsque l'opérateur de la pelle mécanique effectue l'épandage du gravier sous l'escalier, il voit peu ou pas l'échelle qui est localisée à sa droite, en fonction des manœuvres qu'il effectue, un angle mort est créé par le mât de la pelle mécanique (voir photo 8 et 9) ;
- Au moment où la pelle mécanique nivelle le gravier sous l'escalier, la distance entre la pelle mécanique et la façade du bâtiment est de 5,5 m (18 pieds) ;
- Le parement préfini de type « canoxel » est de couleur noire.

Photo 8 : Vision de l'opérateur de pelle mécanique lorsqu'il œuvre à l'épandage du gravier sous l'escalier

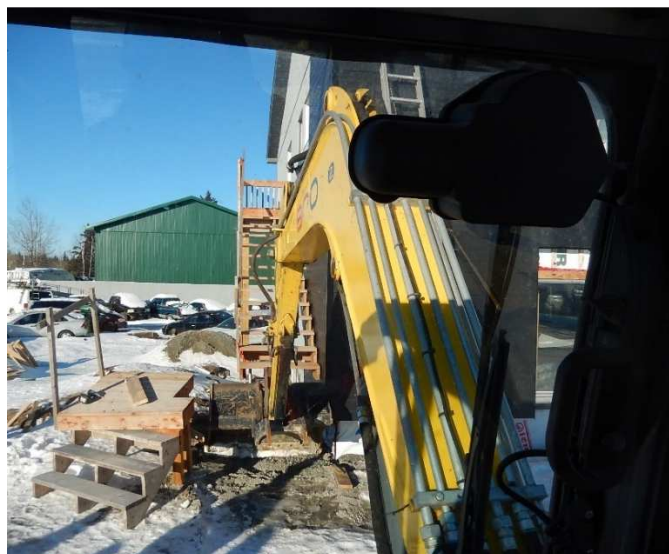
Photo 9 : Autre vision à partir du siège de l'opérateur de la pelle mécanique lorsqu'il procède à l'épandage de gravier sous l'escalier
