# **RAPPORT D'ENQUÊTE**

**Accident mortel survenu le 12 février 2018 à un superviseur  
de l'entreprise Transport Jolatem inc.  
260, Route 101 Sud à Duhamel-Ouest**

**Date du rapport : 6 juin 2018**

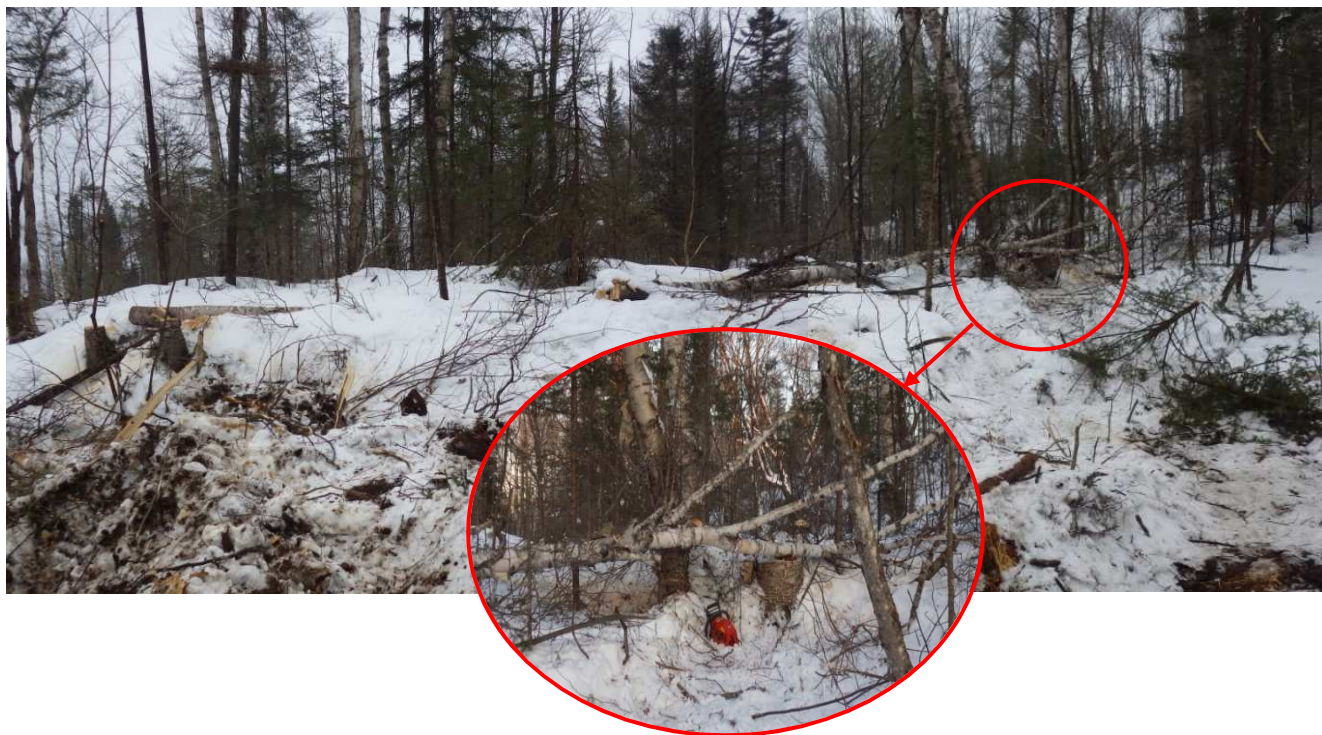
**Photo 1 : Lieux de l'accident**

[ ... ] est frappé mortellement par la chute d'un bouleau alors qu'il n'a pas respecté les méthodes sécuritaires d'abattage manuel.

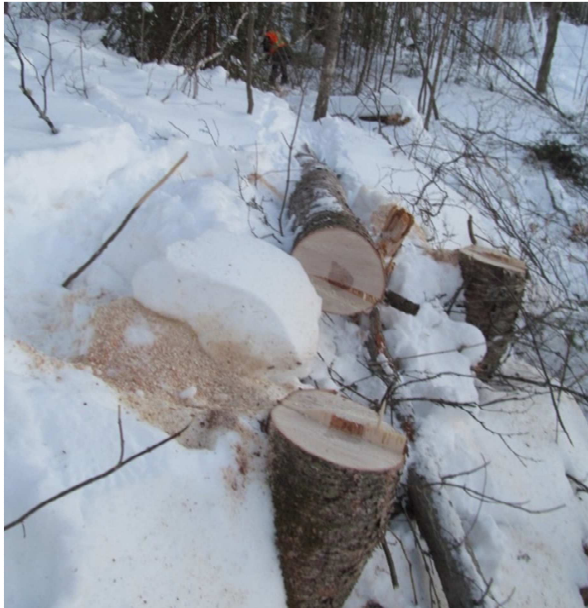
**Photo 4 : Position de chute du bouleau A**

Le bouleau A, a un diamètre moyen de 26,5 cm à la souche et une longueur de 19 m. L'impact a eu lieu à environ 14 m de la base de l'arbre.

La distance entre la souche du bouleau A et la base de l'arbre est de 37 cm (voir photo 4).

Nous constatons avec l'entaille de direction et la position du bouleau A au sol que ce dernier est resté dans la direction de chute planifié (voir image 3 et photo 4).

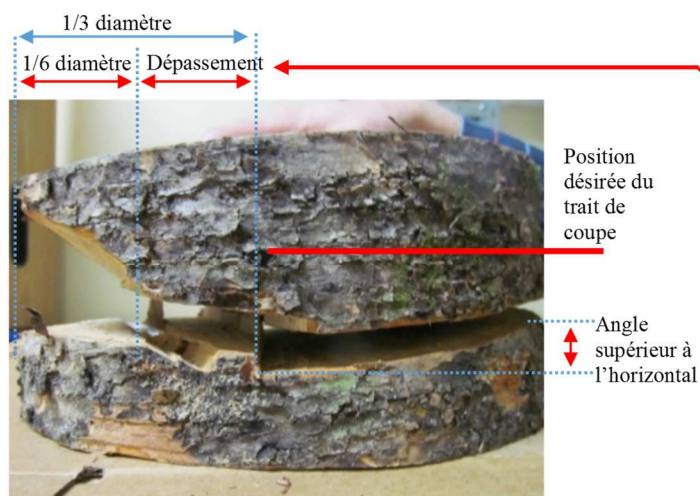
Photo 5 : Charnière du boudeau A, en coupe

- L'entaille de direction est inférieure au 1/3 du diamètre, soit 1/6 du diamètre du boudeau (voir la photo 5);
- Le trait inférieur dépasse la pointe de l'entaille de direction (voir l'image 5 cercle du centre, et élément dépassement de la photo 5);
- Le trait d'abattage est sous l'entaille de direction (voir la photo 5 trait rouge, et l'image 6, cercle de droite);

De plus, pour le boudeau A, le trait d'abattage et le trait inférieur ont un angle supérieur à l'horizontal (voir photo 5) en partant du centre de l'arbre. La charnière est coupée sur près de 25% en totalité et plus de 40% de façon partielle (voir photo 6). L'épaisseur de la charnière à la souche passe de 2.5 cm à 0 cm ce qui ne correspond pas au 1/10 du diamètre (+/- 25%), sur 80% de sa longueur, tel que spécifié dans l'analyse des souches de la fiche de suivi d'abattage manuel.

- L'entaille de direction est inférieure au 1/3 du diamètre soit 1/6 du diamètre du bouleau;
- Le trait inférieur dépasse la pointe de l'entaille de direction;
- Le trait d'abattage est sous l'entaille de direction;

De plus, pour le bouleau A, le trait d'abattage et le trait inférieur ont un angle supérieur à l'horizontal en partant du centre de l'arbre. La charnière est coupée sur près de 25% en totalité et

plus de 40% de façon partielle. L'épaisseur de la charnière à la souche passe de 2.5 cm à 0 cm, ce qui ne correspond pas au 1/10 du diamètre (+/- 25%) sur 80% de sa longueur, tel que spécifié dans l'analyse des souches du document intitulé : Fiche de suivi d'abattage manuel.
