RAPPORT D'ENQUÊTE

**Accident mortel survenu à un travailleur de 9274-4515 Québec inc.
le 17 novembre 2017 au chantier de la Ferme Johanois inc.
situé au 840, rang de la Société Est à Saint-Jean-de-Dieu**

Direction régionale du Bas-Saint-Laurent

Date du rapport : 24 mai 2018

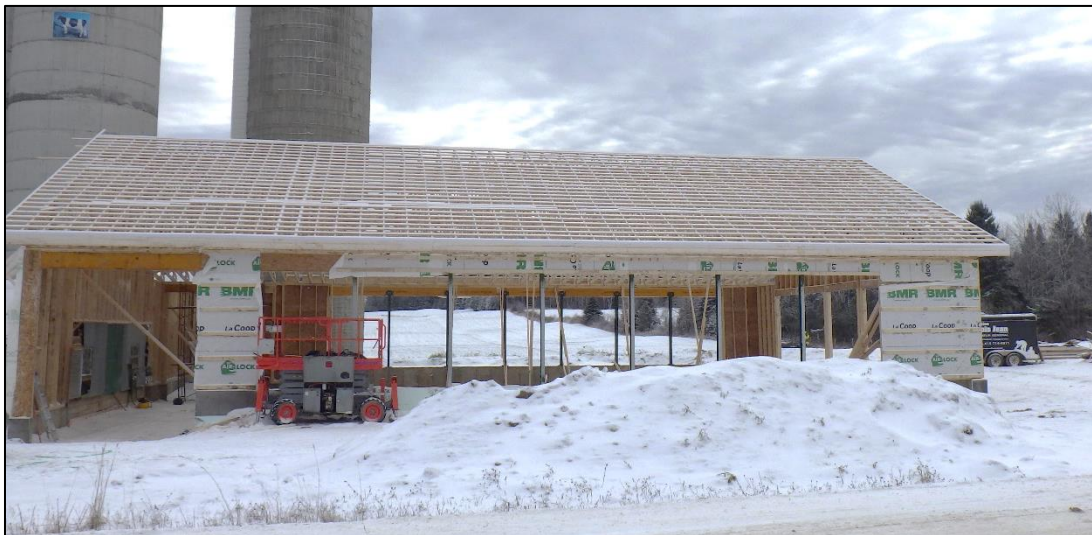
Photo 1. Aperçu général du lieu de l'accident (Source : CNESST)

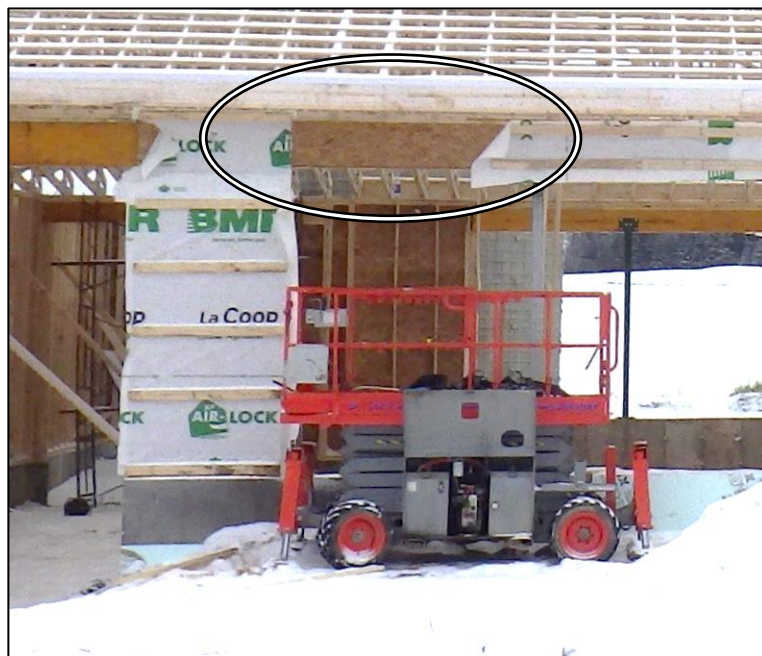
Photo 2. Zone des travaux sur le mur en façade, au moment de l'événement (Source : CNESST)

Note : Plate-forme redescendue suite à l'événement

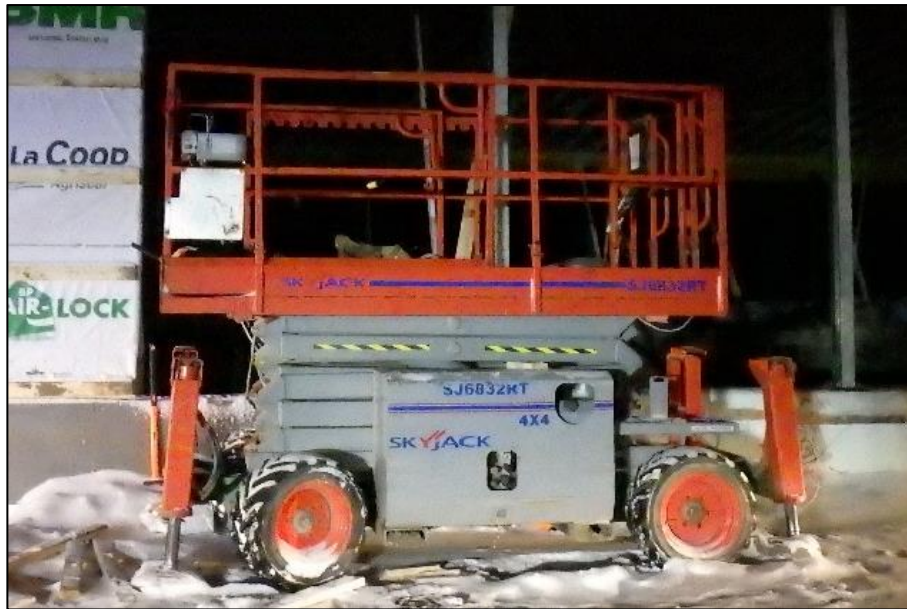
La plate-forme utilisée pour la réalisation des travaux est de marque Skyjack, modèle SJ6832RT, numéro de série 370013, année 2006 (voir photo 3). Son plancher de travail fixe est d'une largeur d'environ 1422 mm (56 po) et d'une longueur d'environ 2464 mm (97,5 po). La plate-forme est munie d'une rallonge partiellement déployée lors de l'accident, portant ainsi la longueur du plancher à 2870 mm (113 po). Un garde-corps d'une hauteur d'environ 1092 mm (43,5 po) ceinture la plate-forme. De plus, selon sa plaque signalétique, elle possède une capacité de « 1000 lbs = 4 personnes + équipements » et sa hauteur de déploiement est de 9,8 m (32 pi).

Photo 3. Plate-forme de travail élévatrice SJ6832RT impliquée dans l'accident (Source : CNESST)

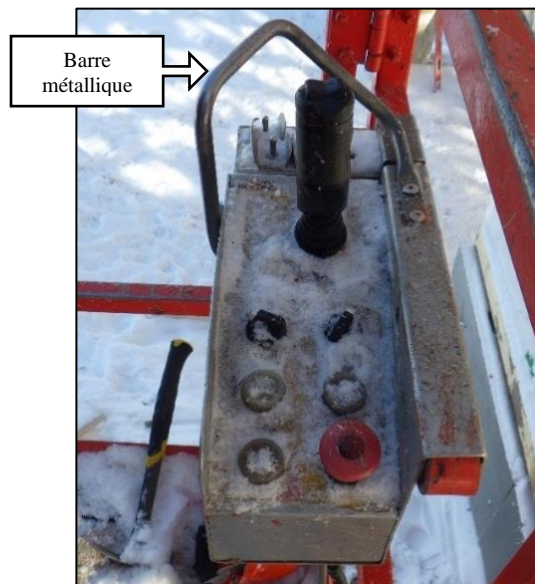
La console de commande mobile (voir photo 4) comporte un levier, un interrupteur déclencheur d'activation, mieux connu dans le milieu sous le nom de « sécurité », un bouton d'arrêt d'urgence, une barre métallique et d'autres fonctions représentées par le schéma 2 ci-dessous. Il est observé que son sélecteur de régime moteur est positionné en mode élevé (« lapin »).

Photo 4. Console de commande mobile de la plate-forme
(Source : CNESST)

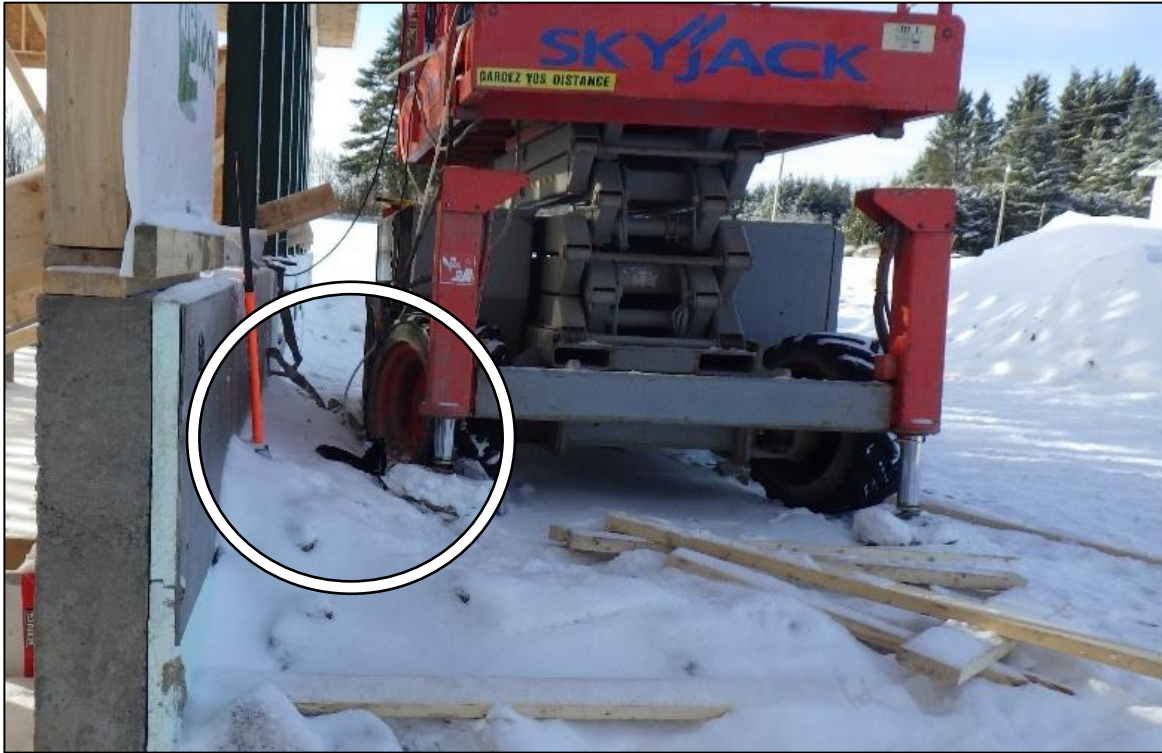
La plate-forme est positionnée parallèlement au mur en façade du bâtiment. Un amoncellement de matériel terre/neige/glace est présent au sol, créant une pente située entre la plate-forme et le mur (voir photo 6). À cet effet, M. [C] mentionne lors de son témoignage l'incapacité de s'approcher du mur, car la plate-forme glissait. Des mesures prises confirment que la plate-forme est positionnée à environ 660 mm (26 po) du mur, sous le débord de toit ayant une largeur approximative de 686 mm (27 po) (voir photo 7).

Photo 6. Amoncellement de matériel terre/neige/glace entre la plate-forme et le mur en façade (Source : CNESST)

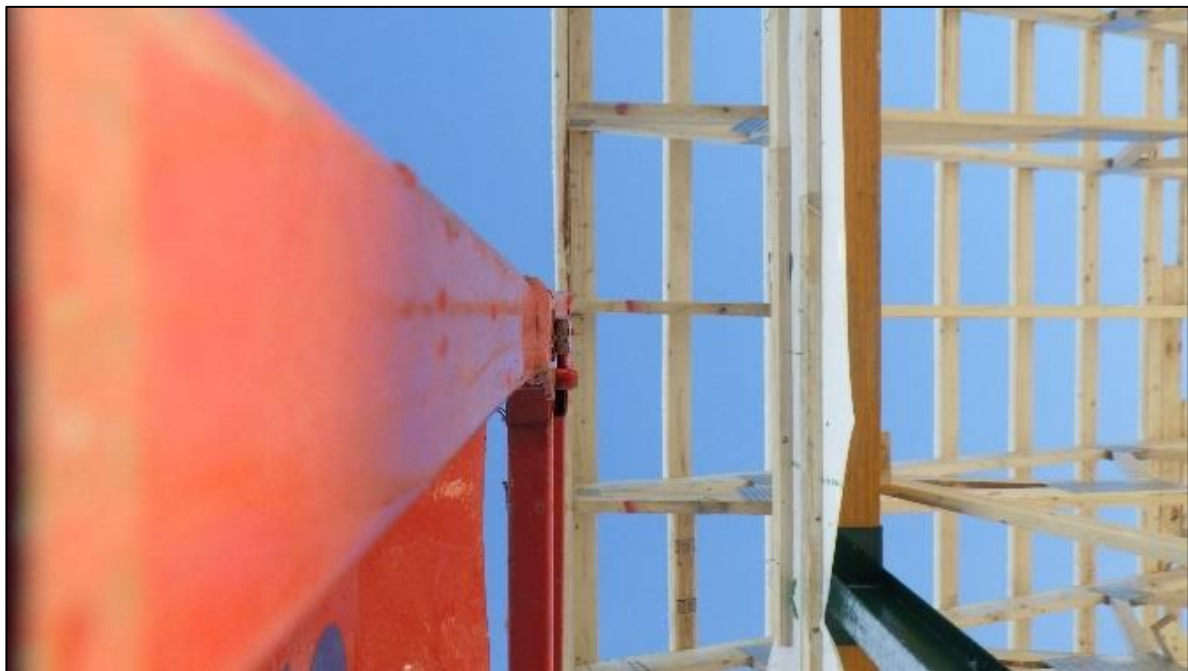
Photo 7. Positionnement de la plate-forme par rapport au mur et au débord de toit. Vue en contre-plongée. (Source : CNESST)

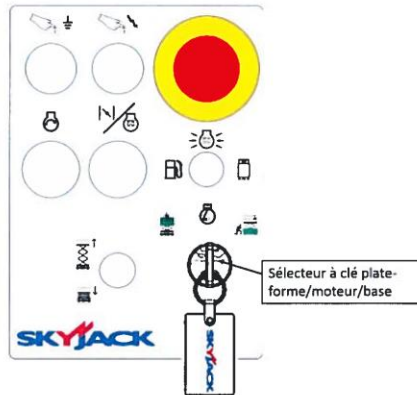
Figure no.1 : Console de commande de la base

Lors de l'inspection, le sélecteur à clé est fonctionnel; il permet d'activer la console de commandes de la plate-forme. Cependant, il est impossible de faire monter ou descendre la plate-forme à partir de la console de commande de la base; une défectuosité dans les circuits de commande empêche la console de fonctionner.

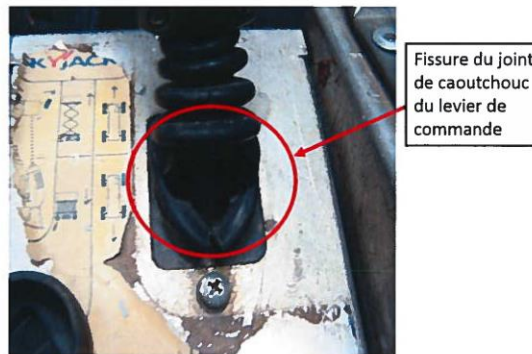
Lors de l'inspection, le levier de commande est fonctionnel et la plate-forme effectue les actions demandées. Le levier revient au point mort lorsqu'il est relâché. Il n'est pas nécessaire de pousser le levier de commande au maximum de sa course depuis sa position neutre pour activer le circuit de commande. Cependant, le joint en caoutchouc qui empêche l'eau ou d'autres matériaux d'entrer dans la console de commande est fissuré (voir photo no.3).

Photo no.3
Joint de caoutchouc du levier de commande fissuré

Lors de l'inspection de la console de commande de la plate-forme, malgré la fissure au joint de caoutchouc qui aurait pu permettre l'entrée de matières ou d'eau à l'intérieur de la console et endommager les circuits de commandes et les conducteurs, aucune trace d'humidité, de corrosion ou d'autres dommages ne sont apparents à l'intérieur de la console qui aurait pu occasionner un dysfonctionnement des commandes. Aucun défaut apparent n'a aussi été observé aux circuits dans le levier de commande.

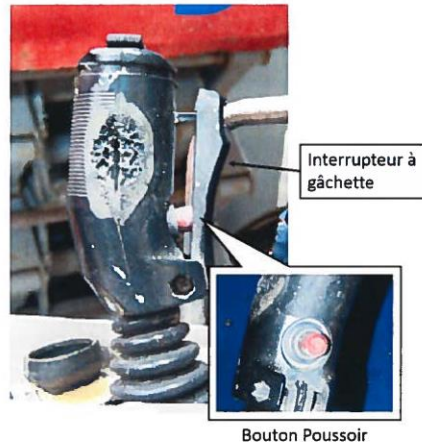
Même s'il y a un peu de jeu dans son socle, l'interrupteur déclencheur d'activation est fonctionnel et la plate-forme effectue les actions demandées. Les commandes ne fonctionnent pas lorsqu'il est relâché. Il est cependant très facile de l'activer; une très faible pression est nécessaire sur l'interrupteur à gâchette pour activer le bouton-poussoir.

Photo no.4
Interrupteur déclencheur d'activation

L'interrupteur déclencheur d'activation n'est également pas protégé contre les intempéries. Selon les témoignages recueillis par les inspecteurs, le jour de l'accident, il pleut et les conditions atmosphériques sont favorables à la formation de verglas. Ainsi, l'eau et l'humidité s'infiltrant dans le bouton-poussoir auraient pu bloquer celui-ci en position enclenchée et permettre au levier de commande de fonctionner en tout temps lorsqu'il est déplacé de sa position « neutre ». Selon le mécanicien, c'est une problématique qui lui a déjà été rapportée lorsque les plates-formes sont soumises à des conditions atmosphériques similaires. Cette vérification n'a pas été faite le jour de l'accident. De plus, il est impossible de recréer des conditions météorologiques comparables à celles qui prévalaient au moment de l'accident pour vérifier si la formation de glace à l'intérieur du bouton-poussoir peut avoir affecté son fonctionnement.

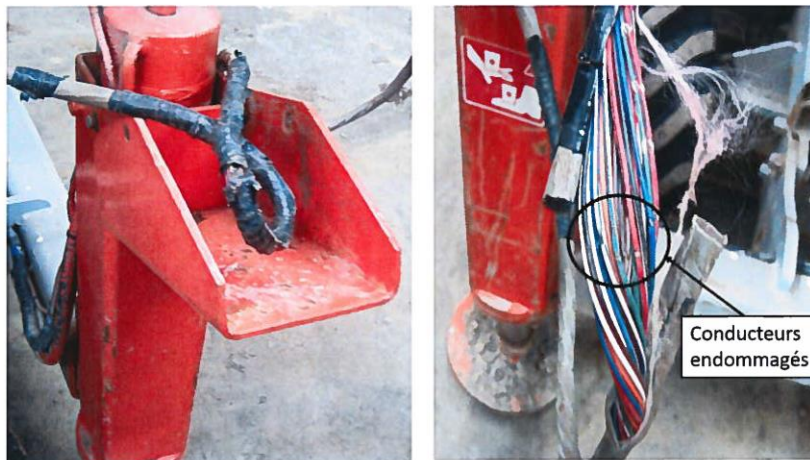
1. Au centre du câble électrique où des dommages étaient les plus apparents, plusieurs conducteurs dénudés sont présents à l'intérieur du câble, environ 7 sur les 25, mais pas au même endroit. De l'avis du mécanicien, il est improbable que ceux-ci aient pu se toucher exactement dans la partie dénudée et créer un faux contact (voir photo no.6).

Photo no.6
Conducteurs à l'intérieur du câblage endommagé

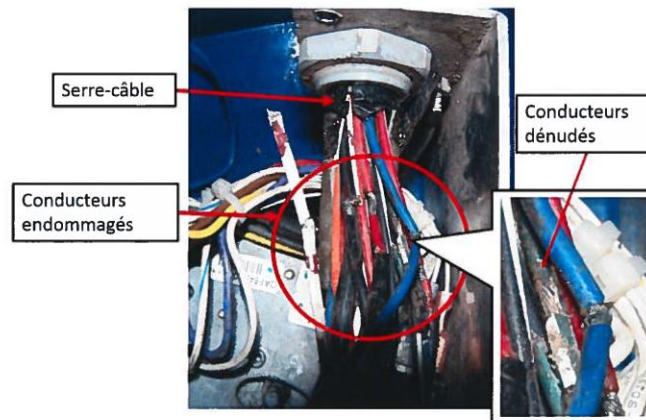
2. Plusieurs conducteurs sont dénudés à l'intérieur du serre-câble reliant le câblage électrique à la console de commande. Ces dommages surviennent notamment lorsqu'une tension mécanique est appliquée sur le câble, par exemple, en tirant sur le câblage lorsque la console de commande est retirée et opérée à partir du sol ou en laissant la console pendre au bout de son câble alors de la plate-forme est en position élevée. Cependant, il est impossible de constater visuellement la survenue d'un court-circuit puisque l'intensité du courant et la tension dans les conducteurs sont trop faibles pour laisser des traces d'arc (brûlure).

Photo no.8
Conducteurs dénudés à l'intérieur du serre-câble

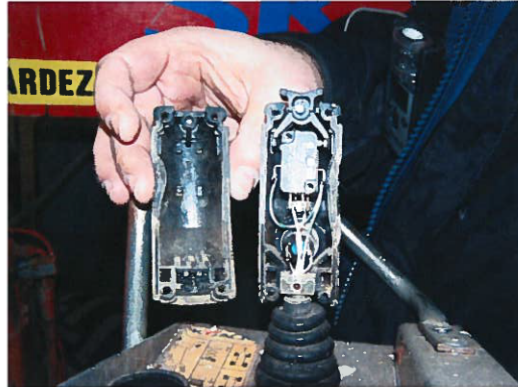
En ce qui a trait au levier de commande, malgré la présence d'un dommage extérieur, il n'y a pas de dommage apparent aux conducteurs à l'intérieur de celui-ci. En ce qui a trait à la console de commande elle-même, il n'y a aucune trace d'humidité, de corrosion ou d'autres dommages apparents à l'intérieur de celle-ci.

Photo no.7
Relais à l'intérieur du levier de commande
