**RAPPORT D'ENQUÊTE
Dépersonnalisé**

**Accident grave survenu à un travailleur
le 8 septembre 2017 sur un chantier de construction
situé au 270, rang 4 Nord à Saint-Georges-de-Beauce**

Direction régionale de la Chaudière-Appalaches

Date du rapport : 15 juin 2018

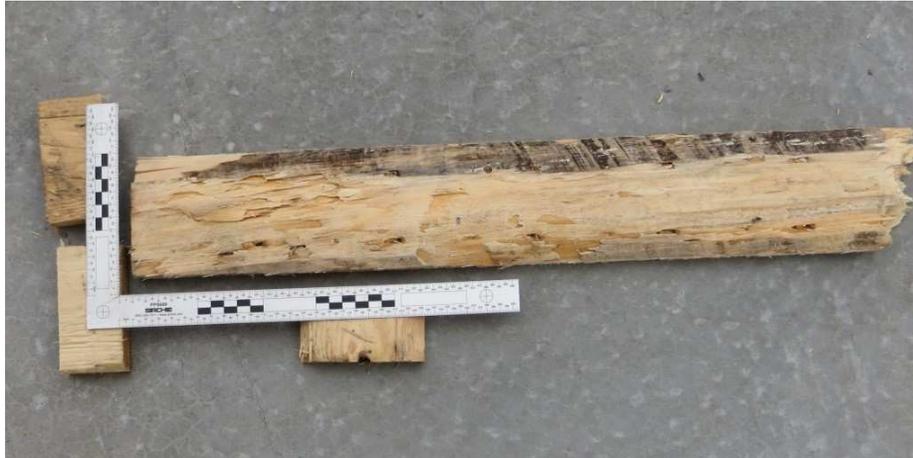
Sur la partie de latte qui a cédé sous le poids du travailleur et qui a été retrouvée au sol, il est possible d'observer la présence de flache.

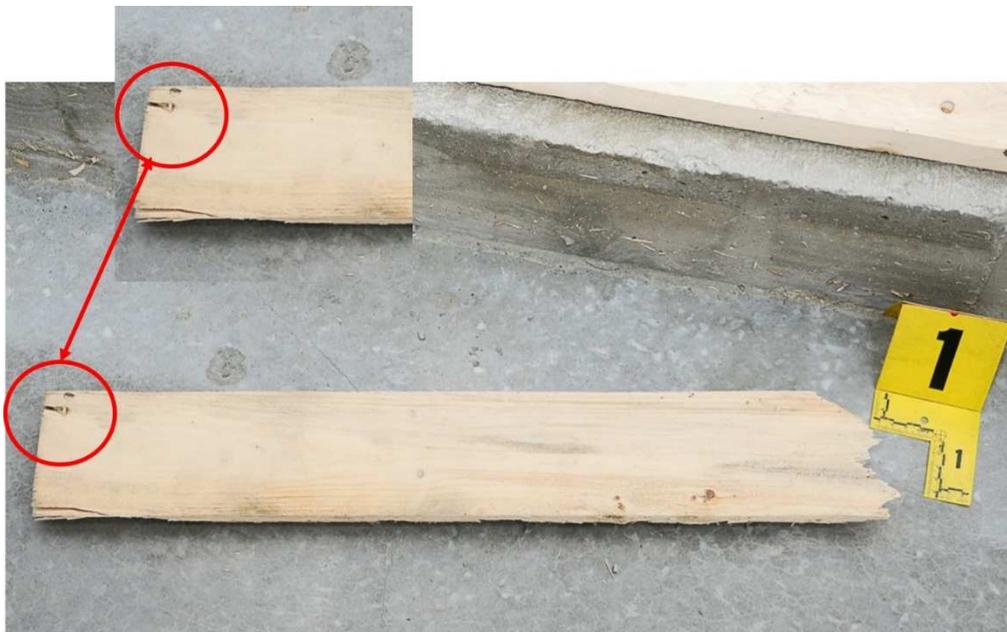
Il est possible de constater qu'un seul clou a été fixé sur l'extrémité de cette partie de latte.

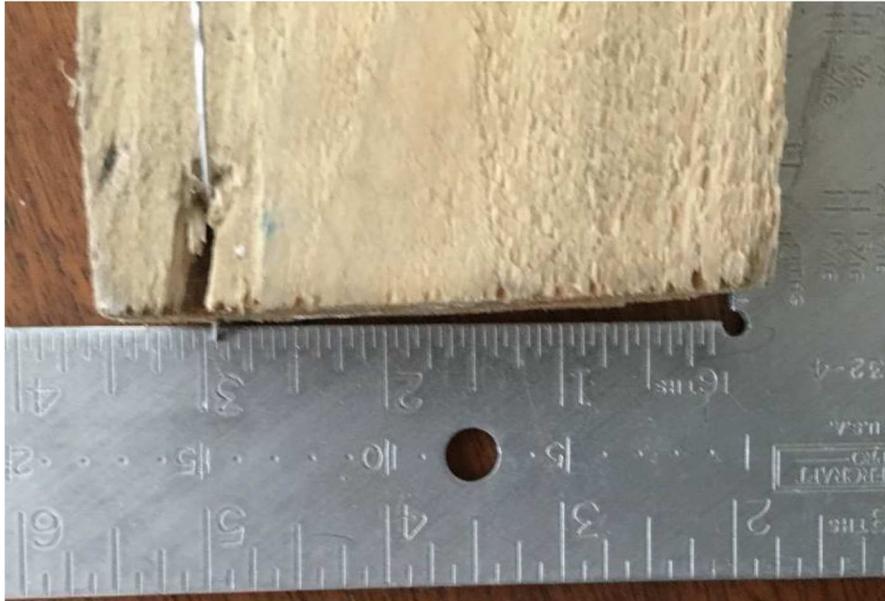
- La présence d'un défaut d'équerrage d'environ 3,2 mm de l'extrémité de cette latte.

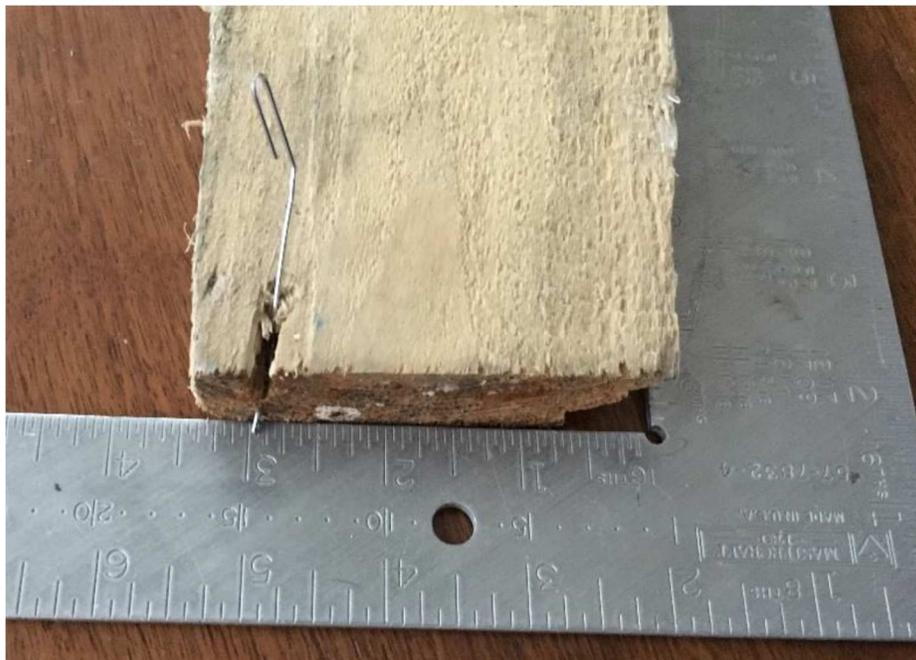
- Un clouage déficient soit un seul clou positionné en biais sur l'extrémité de la latte et ne pénétrant pas sur toute la surface provoquant un fendillement de la latte.

En tenant compte de ces éléments, les calculs effectués par monsieur Richard Desjardins démontrent que la latte ne pouvait résister à la charge exercée par le travailleur. Cette latte avait une capacité de charge de 0,0951 kN alors que celle exercée par le travailleur est estimée à 0,89 kN, soit près de 10 fois plus élevée.

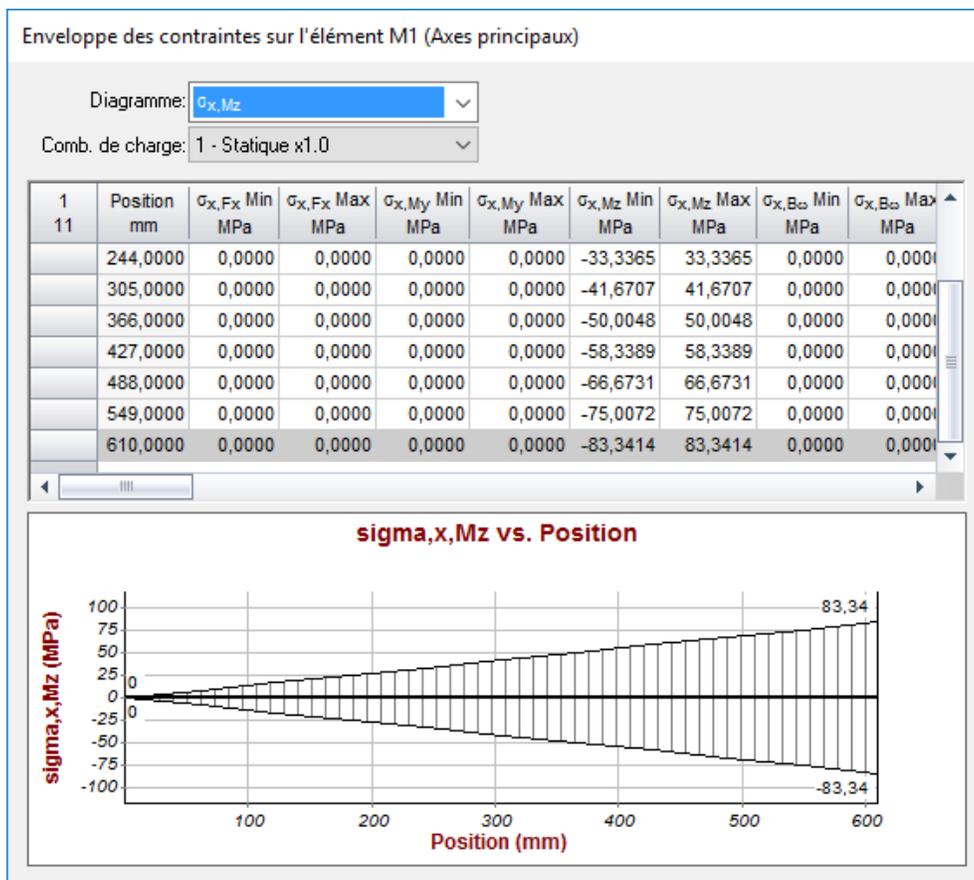
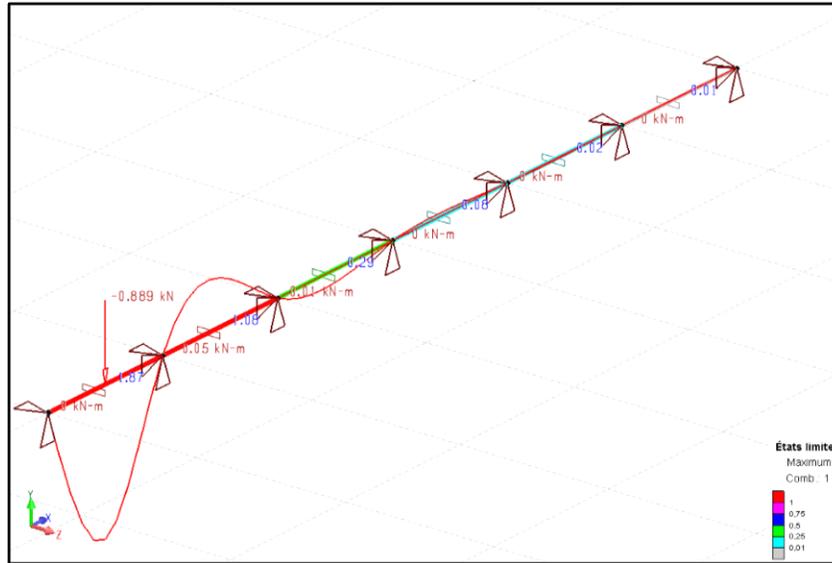
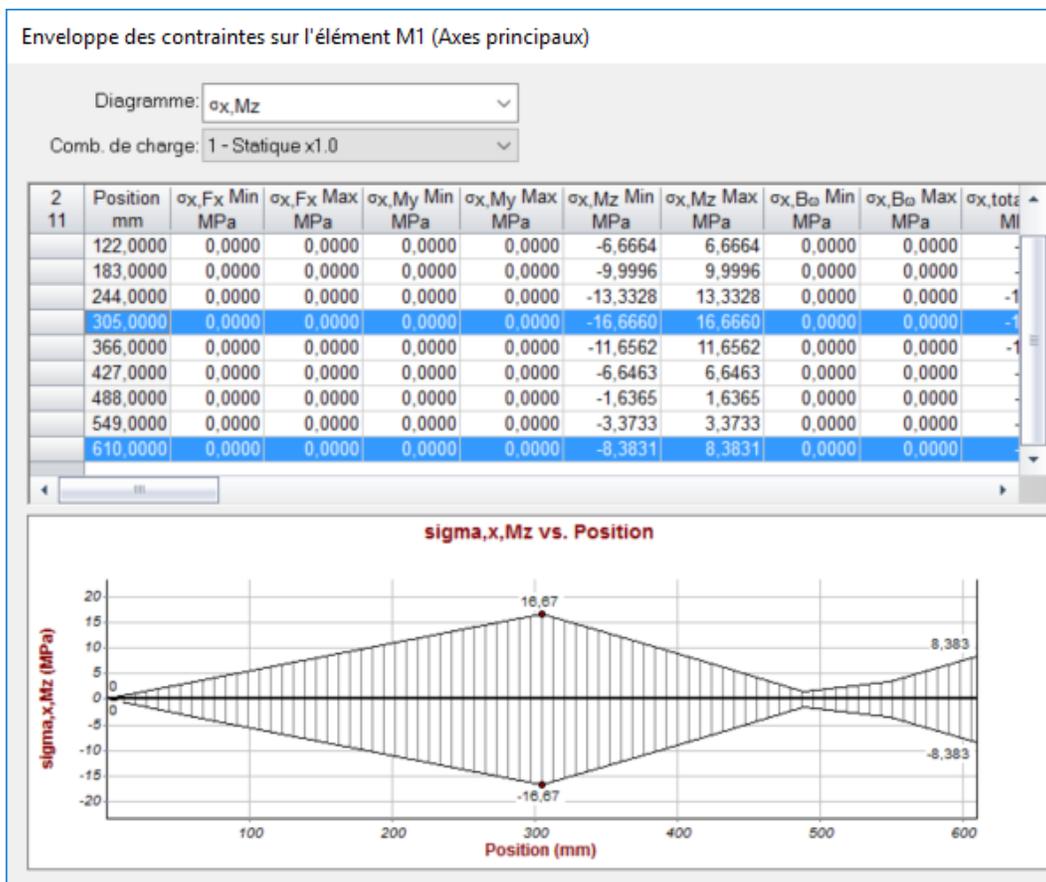
Les figures 31 à 36 présentent les résultats démontrant une contrainte à la zone de rupture variant de 83 MPa à 8.38 MPa en fonction de la configuration du chargement et des conditions d'appuis analysées. Les résultats sont présentés dans le tableau 1.

Selon CSA O86, le calcul de la capacité en flexion nous donne une résistance en flexion pour les conditions définies de $M_r = 0,058$ kN*m. Pour une charge en porte-à-faux à 610mm de l'appui, ceci représente une charge de 0.0951 kN (21.4lbf). Nous rappelons que l'hypothèse de charge pour le travailleur est d'environ 0,89 kN (200 lbf) soit environ 10 fois plus.

Le calcul des contraintes présentées dans le tableau 1 démontre que la rupture sous la charge du travailleur était fort prévisible si le travailleur place le pied au centre de la portée et assurée (avec un rapport de 9.36) si la pièce n'est pas supportée à l'extrémité. La mauvaise tenue de l'appui ayant un effet catastrophique sur le comportement de la latte.
