RAPPORT D'ENQUÊTE
Dépersonnalisé

**Accident survenu à un mineur et deux superviseurs
le 10 septembre 2017 à l'entreprise Iamgold Corporation,
Mine Westwood, 1, chemin Arthur-Doyon, route rurale 1, Preissac**

Date du rapport : 30 août 2018

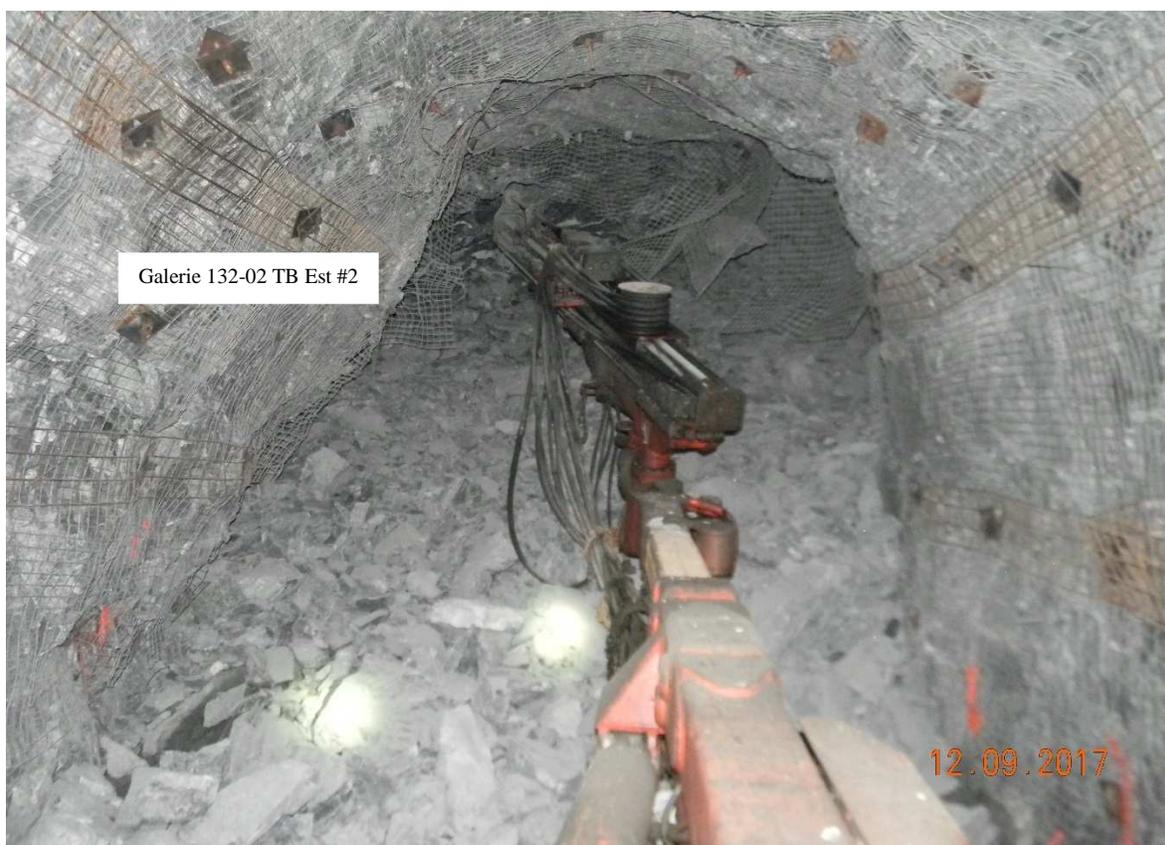
Le 10 septembre 2017, vers 9 h 12, un coup de terrain d'une magnitude locale de 1,21 Mw (magnitude de moment) survient dans la galerie 132-02 TB Est #2 du niveau 132 de la mine Westwood. Il y a des projections de roches en direction d'un mineur et de deux superviseurs qui se trouvent à proximité du front de taille pour des travaux de purgeage mécanique à l'aide d'une foreuse à flèche (photo 1).

Photo 1 : Front de taille où est survenu le coup de terrain du 10 septembre 2017

Dans le rapport d'intervention RAP9065086, émis le 11 septembre 2017, une décision interdit l'accès à la galerie 132-02 TB Est #2.

Dans le rapport d'intervention RAP1195222, émis le 14 septembre 2017, la CNESST demande à l'employeur d'élaborer une procédure de travail sécuritaire pour le déplacement de la foreuse à flèche, unité JU-006, impliquée dans l'accident.

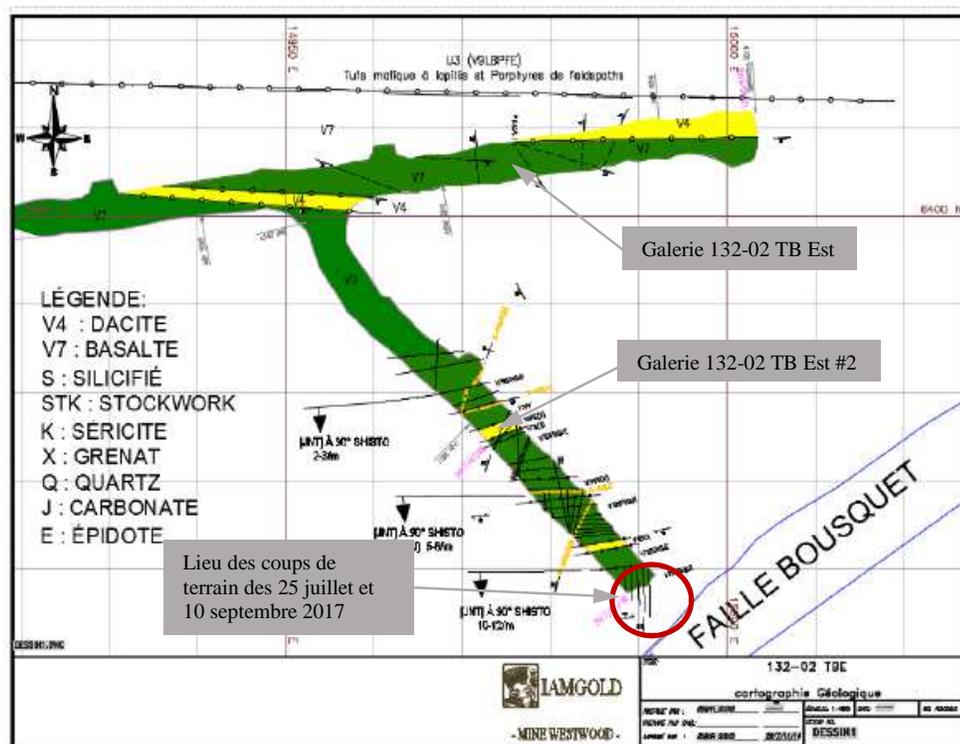
Suite à l'abandon de la galerie 132-02 TB Est, la galerie 132-02 TB Est #2 a été excavée sur le sous-niveau #2 du niveau 132 à une profondeur d'environ 1300 mètres (plan 2). Elle a une largeur de 3,7 mètres et une hauteur de 4,1 mètres avec un toit en arche. Elle a un angle d'environ 90 degrés avec la faille Bousquet.

Le coup de terrain se produit à l'extrémité sud-est de la galerie 132-02 TB Est #2.

Plan 2 : Vue en plan des galeries 132-02 TB Est et 132-02 TB Est #2

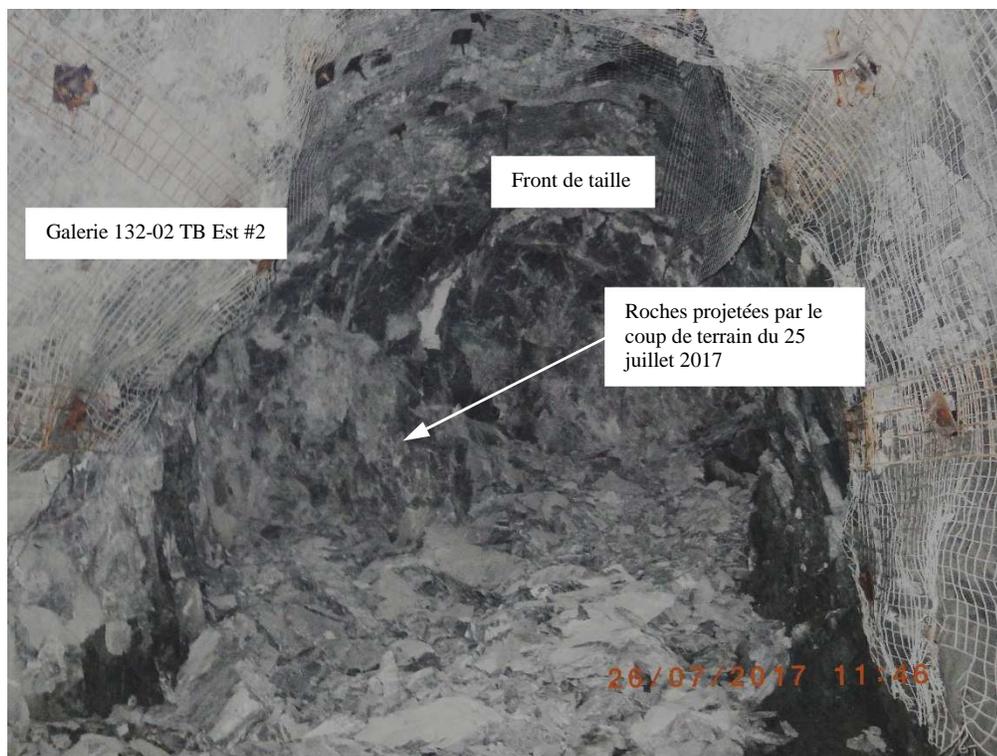
Le 25 juillet 2017, un coup de terrain d'une magnitude de 0,52 Mw se produit à l'extrémité sud de la galerie 132-02 TB Est #2 (photo 3). La galerie est fermée suite au coup de terrain.

Photo 3 : Front de taille suite au coup de terrain du 21 juillet 2017

- Le développement de la galerie en approche de la faille Bousquet était interrompu depuis le 25 juillet 2017 suite à un premier coup de terrain de magnitude locale de 0,52 Mw qui avait déplacé 5 à 10 tonnes de roc provenant de la partie non soutenue de la dernière volée.

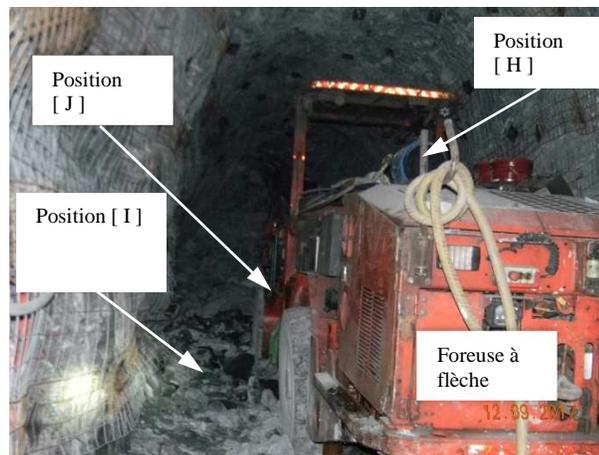
Vers 8 h 50, [H] procède au purgeage du toit, du mur gauche et du mur droit de l'excavation à l'aide de la foreuse à flèche. [I] demande au [H] d'arrêter ses travaux. Il s'avance vers le front de taille et il prend des photos. Après avoir pris les photos, il se positionne au sol à gauche de la foreuse à flèche. [J] est positionné sur le marchepied (photo 4).

Photo 4 : Position des personnes lors du coup de terrain

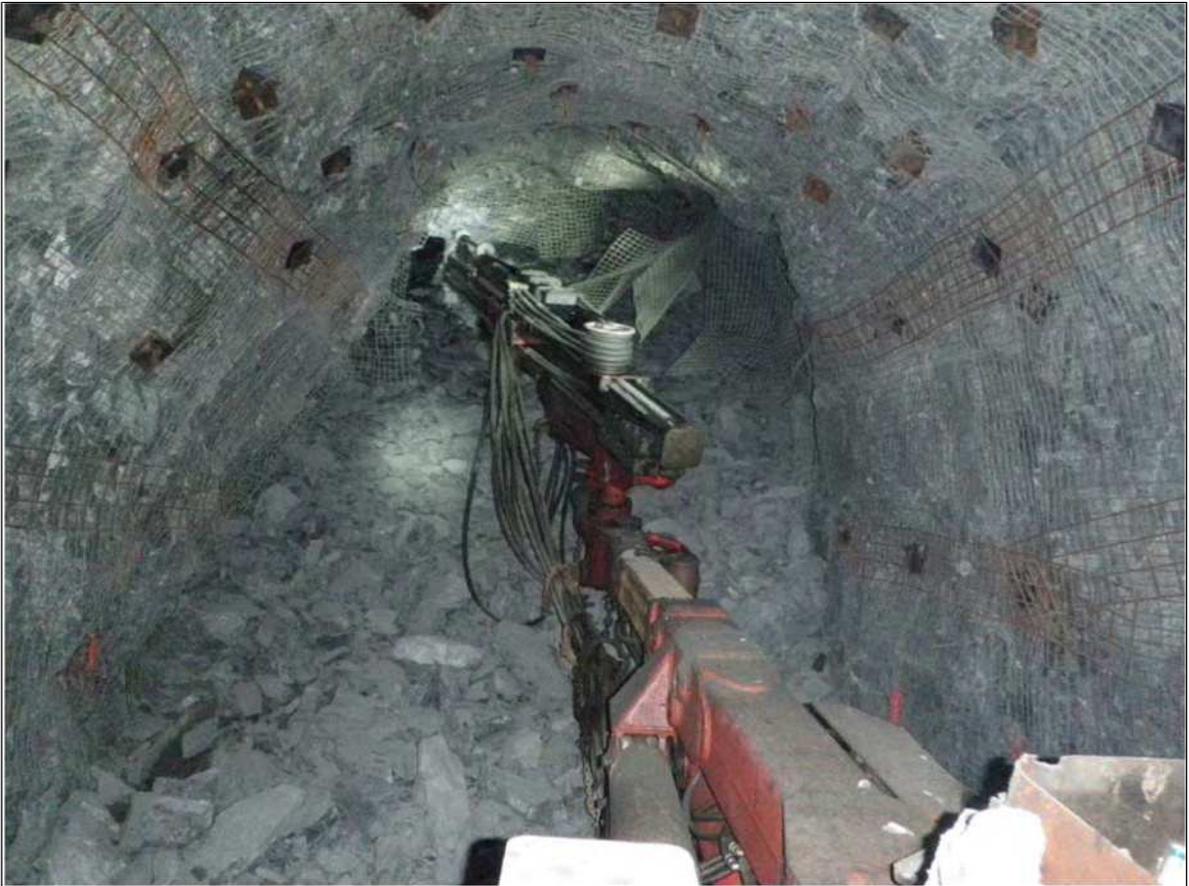
Le 10 septembre 2017, [H] effectuant des travaux de réhabilitation dans la galerie 132-02 à 1040 m de profondeur, [J] et [I] ont été blessés par l'éjection d'environ 250 tonnes de roc du front de taille non soutenu, suite à un coup de terrain d'une magnitude locale de 1,3. La Figure 1 illustre le roc éjecté par le coup de terrain. Le développement de la galerie en approche de la faille Bousquet était interrompu depuis le 25 juillet 2017 suite à un premier coup de terrain de magnitude locale de 0,52 qui avait déplacé 5 à 10 tonnes de roc provenant de la partie non soutenue de la dernière volée. Suite à l'incident du 25 juillet, le développement de la galerie 132-02 était assujéti au protocole sismique de la mine Westwood. Du soutènement additionnel pour la portion déjà soutenue de la galerie avait été installé selon le Devis 5 de la mine Westwood. Le soutènement pour la partie non soutenue devait obtenir l'approbation du département technique après une séance de nettoyage et d'écaillage prévue au plan de réhabilitation. Un premier devis de réhabilitation (REHAB-17-1320-02-01), émis le 27 juillet 2017, prévoyait l'application de béton projeté sur la partie non encore soutenue de la volée. Le devis REHAB-17-1320-02-01 a été remplacé le 8 septembre 2017 par le devis REHAB-17-1320-02-02, suite aux appréhensions du département d'opérations qui considérait que le béton projeté ne serait pas efficace si un écaillage n'était pas effectué préalablement.

6.3.1.1.1.1 **Figure 1 : Coup de terrain au front de taille de la galerie 132-02 (Courtoisie CNESST)**

La cause directe de l'accident du 10 septembre 2017 est due à la différence de rigidité entre la faille Bousquet et celle du basalte silicifié où se situe le front de taille. Le basalte, plus rigide que la faille, a permis une augmentation des contraintes au fur à mesure que le front de taille approchait de la faille Bousquet. Le fonçage de la galerie 132-02 vers la faille Bousquet a en fait créé un effet de « pilier rétrécissant (diminishing pillar) », où le niveau des contraintes en avant du front de taille devint éventuellement supérieur à la résistance du massif rocheux (Figure 4). La silicification du basalte a permis un comportement de rupture fragile lorsque le niveau des contraintes accumulées a dépassé la résistance du massif rocheux. La rupture fragile du massif rocheux associée à la schistosité parallèle à la faille Bousquet et aux joints perpendiculaires à la schistosité a occasionné un coup de terrain avec éjection violente de roc par flambage des plans de schistosité.

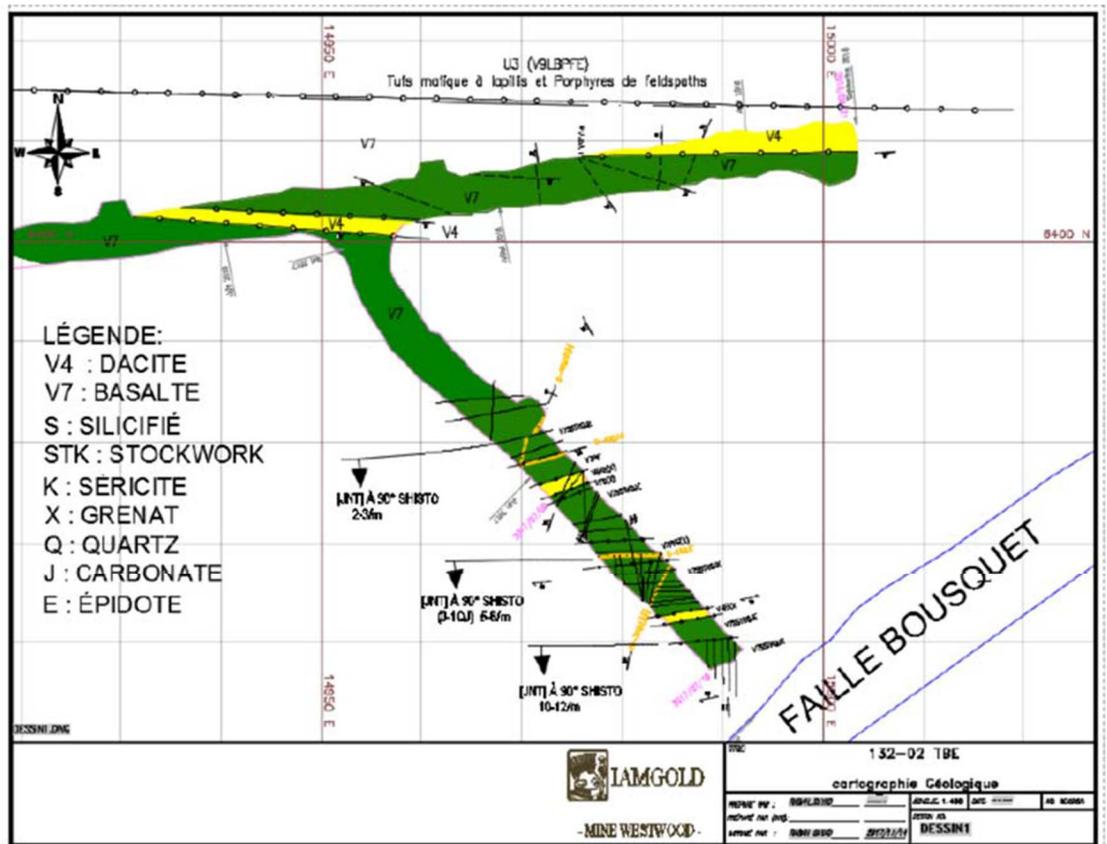
Le front de taille se trouve à proximité de la faille Bousquet. La géologie au front de taille, illustrée à la Figure 2, est constituée de basalte avec forte schistosité parallèle à la faille Bousquet. Le front de taille comporte également plusieurs joints perpendiculaires à la schistosité (10 à 12 joints par mètres). Le basalte est silicifié comme le démontre la présence de plusieurs veines de quartz comme l'illustre la Figure 3.

La Faille Bousquet est constituée d'alternance de zones altérées (séricite) et de zones de roche très fracturée, à matrice dure avec une ou plusieurs zones de boue.

6.3.1.1.1.2 Figure 2 : Géologie de la galerie 132-02 TBE (Courtoisie Mine Westwood)

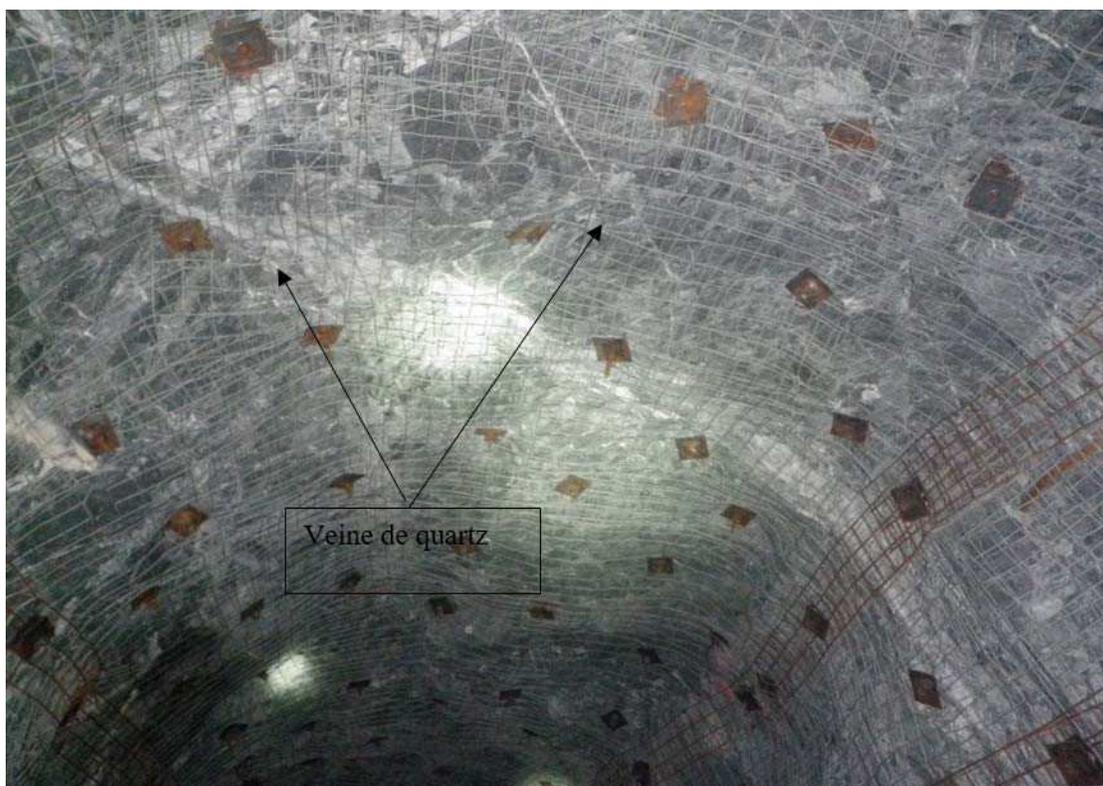
Figure 3 : Veines de quartz dans la galerie 132-02 TBE (Courtoisie CNESST)

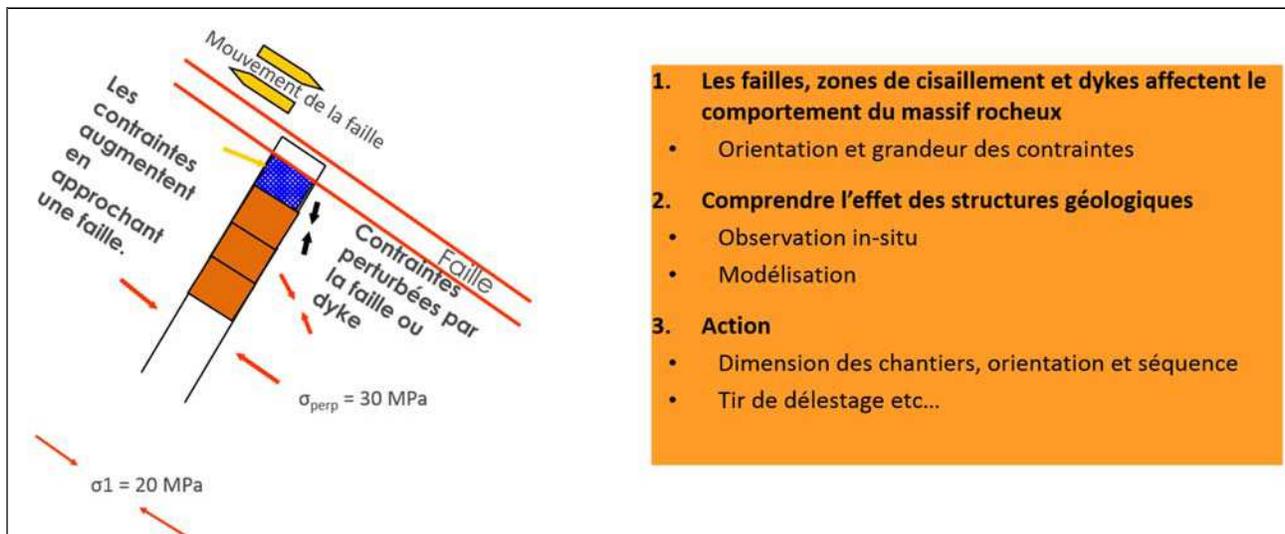
6.3.1.1.1.3 Figure 4 : Représentation d'une galerie s'approchant d'une faille (Document interne SRK)

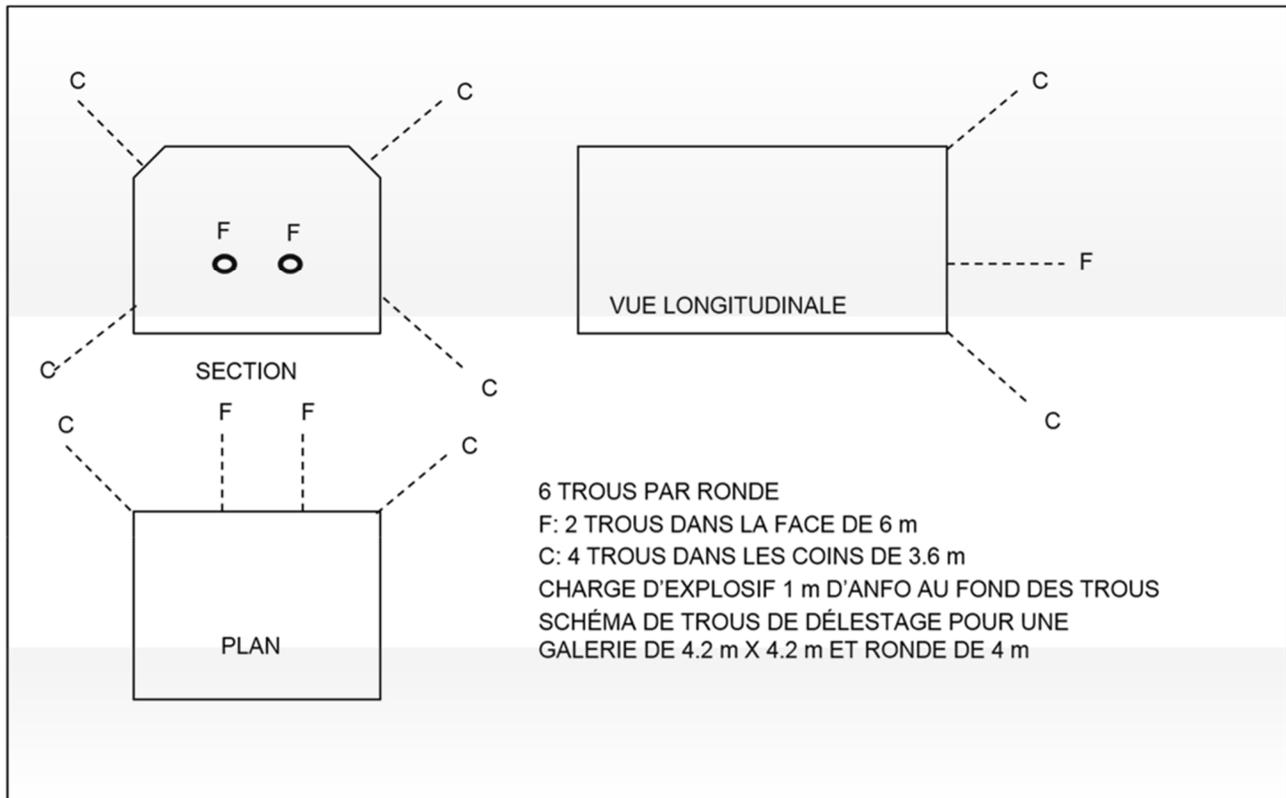
6.3.1.1.1.4 **Figure 5 : Exemple de tir de délestages (Document interne SRK)**

1. *Tir de délestages (voir la figure 5). Ce genre de tir permet de diminuer le niveau de contrainte en avant de la volée en ouvrant les joints existants ou en fracturant partiellement le massif rocheux. Ce tir se fait en même temps que le tir de développement, puisque les tirs de délestage sont forés au-delà de la volée. Cette technique rend problématique la création de culots. Si ceux-ci ne peuvent être vérifiés et nettoyés, une zone de 2 m autour du culot doit être exclue de forages, à moins d'avoir recours à des foreuses télécommandées avec caméra.*

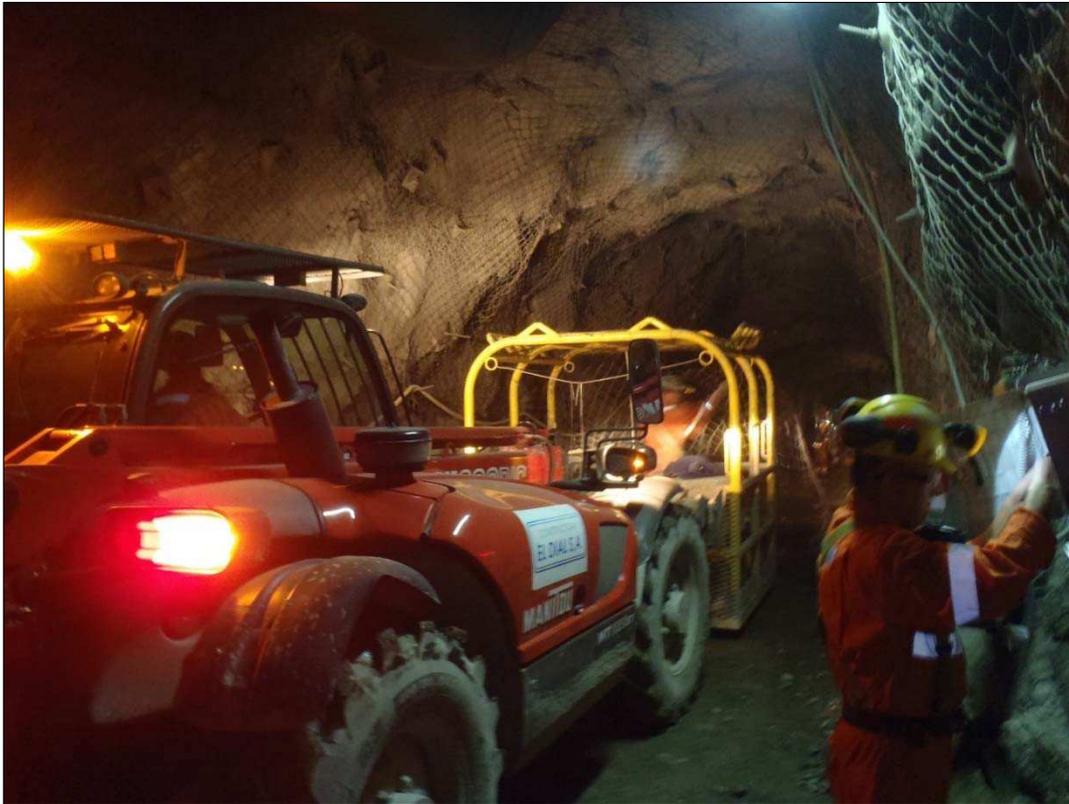
6.3.1.1.1.5 **Figure 6 : Cage pour l'écaillage ou le chargement d'explosif. (Document interne SRK)**

2. *Équipement avec cabine ou cage pour protéger les travailleurs. Des cabines ou des cages peuvent offrir une protection aux travailleurs lors de tâches où l'exposition potentielle au coup de terrain est accrue. La cage ou la cabine peuvent stopper ou dévier les éclats de roches éjectés de la paroi rocheuse non ou partiellement soutenue. La Figure 6 illustre une cage utilisée pour les opérations de chargement d'explosif.*

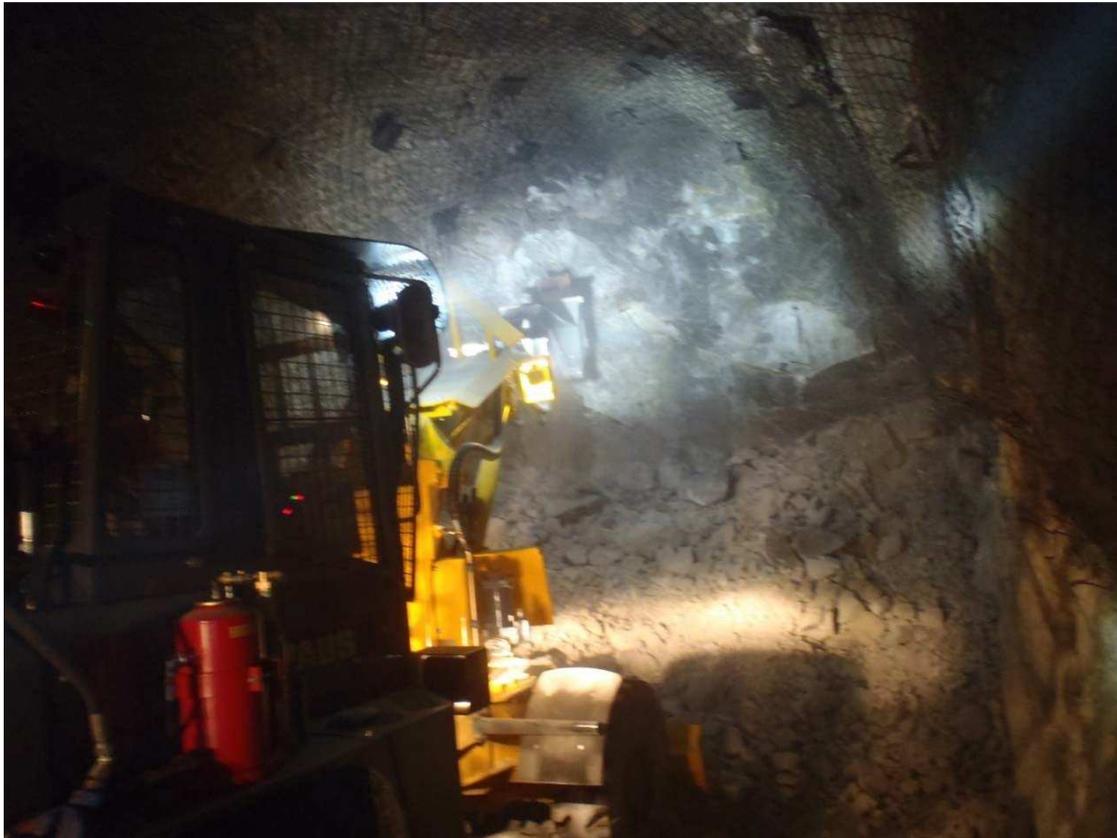
6.3.1.1.1.6 **Figure 7 : Écailleuse mécanique. (Document interne SRK)**

3. *Équipement télécommandé. Le travailleur effectuant l'écaillage est exposé aux risques de coup de terrain ou de chute de blocs. Les écailleuses mécaniques avec cabine, comme celle illustrée à la Figure 7, diminuent l'exposition à ces risques en gardant le travailleur sous le soutènement et lui offrant une façon d'effectuer une retraite rapide si le besoin s'en fait sentir. Des boulonneuses jumbos (Figure 8) offrent les mêmes avantages que l'écailleuse mécanique en plus de pouvoir être télécommandé. L'opérateur de la boulonneuse jumbo se trouve à l'abri dans la cabine sous le soutènement et ne s'expose pas à des conditions périlleuses lors du forage des trous et lors de l'installation des boulons.*
