RAPPORT D'ENQUÊTE

**Accident mortel survenu au
[A] de Structure Robert inc.
le 14 mars 2018 sur un chantier situé au
10225, rue Irénée-Vachon à Mirabel**

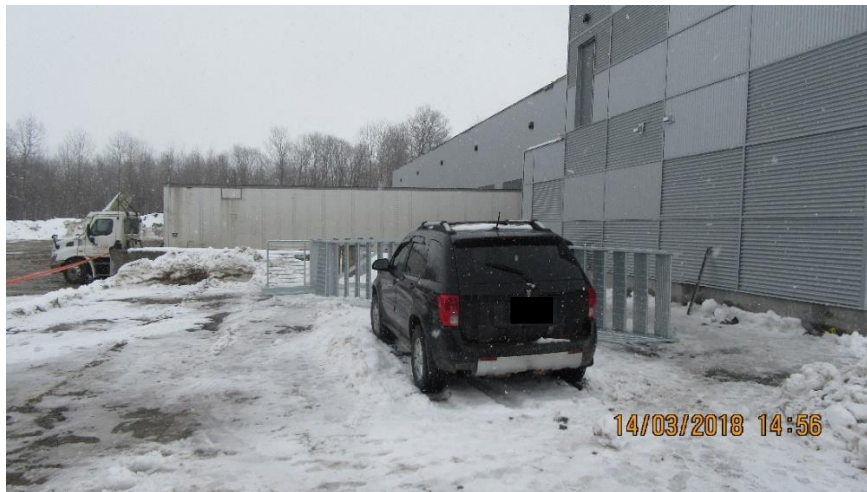
Photo n° 3 : Vue du chantier le jour de l'accident Source : CNESST
