RAPPORT D'ENQUÊTE

**Accident mortel survenu à un travailleur
le 18 mai 2018 à l'entreprise Loblaws inc.
située au 180, chemin du Tremblay à Boucherville**

Direction régionale de Longueuil

Date du rapport : 16 octobre 2018

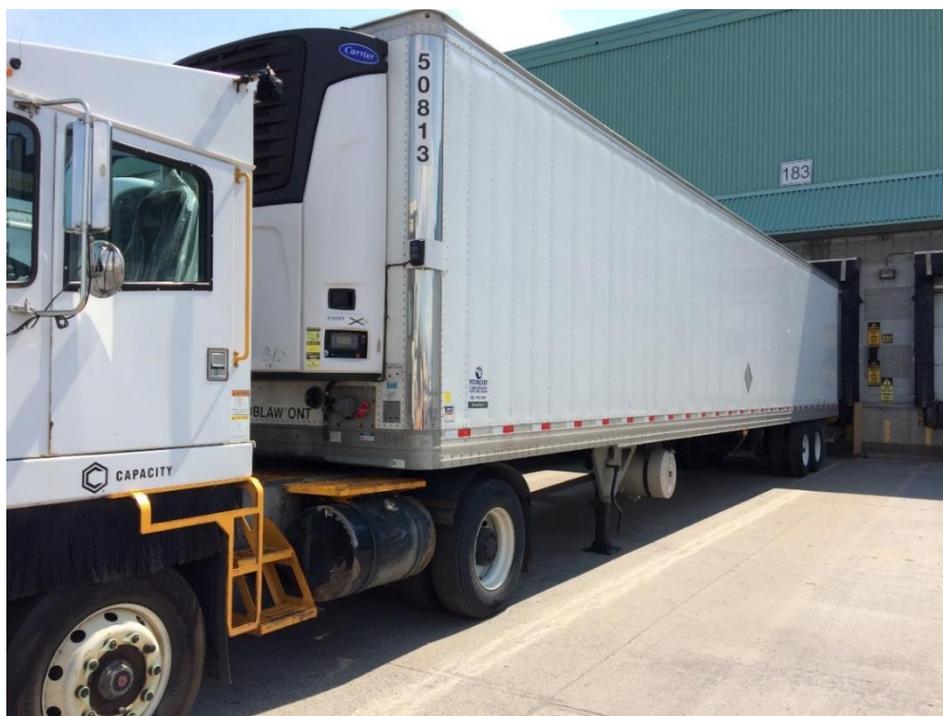
Photo 1 : lieu de l'accident
Source : CNESST

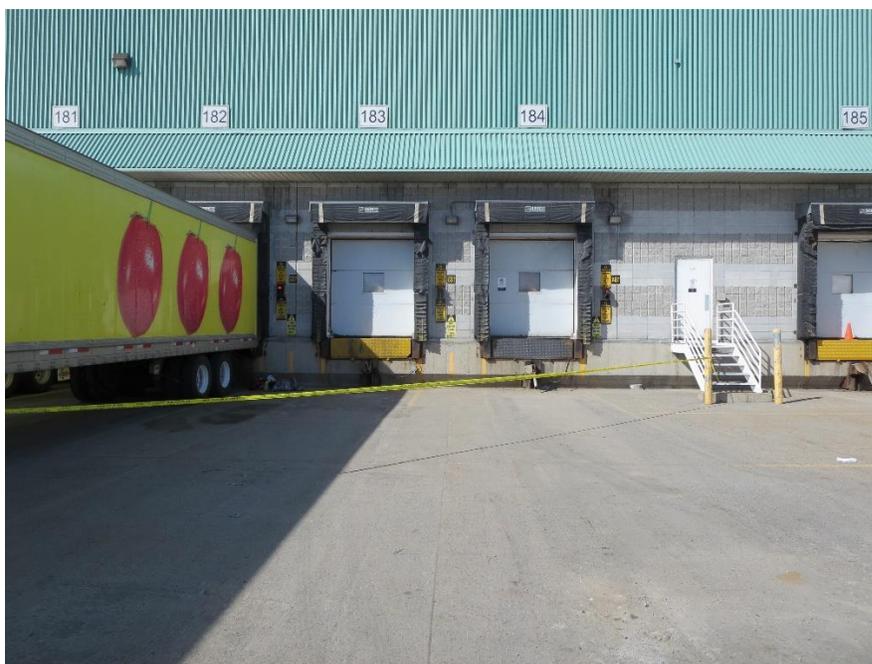
L'accident survient dans la cour de l'établissement au quai n° 183. La cour est recouverte de béton et d'asphalte et une légère pente est présente afin d'éloigner l'eau du bâtiment. La surface est plane et en bon état. Des lignes jaunes, à peine visibles, sont tracées au sol afin de délimiter les quais. Chaque quai est muni de coussins de quai pour appuyer les remorques et offrir une certaine étanchéité à la température extérieure. Des systèmes lumineux (feux rouge et vert) sont également en place à l'extérieur et à l'intérieur afin d'aviser les chauffeurs et les préposés au chargement de la présence d'une remorque garée ou pour l'autorisation de déplacer une remorque.

Photo 2 : Lieu de l'accident quai de transbordement n° 183
Source : CNESST

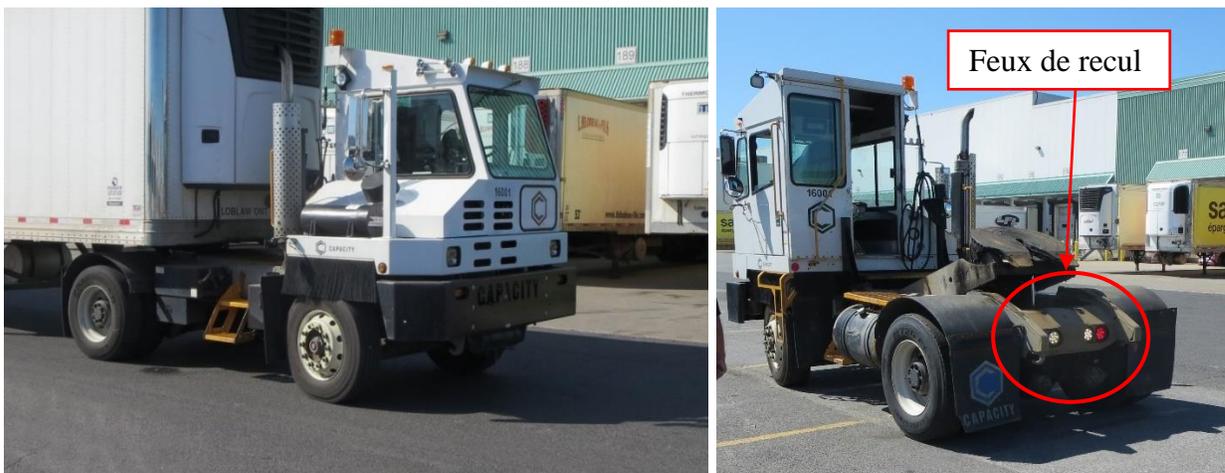
À la suite de l'accident, l'employeur s'est assuré de faire expertiser le camion gareur par une firme spécialisée afin de vérifier son état. Selon les résultats de l'expertise, aucune problématique ou anomalie pouvant démontrer un dysfonctionnement important du camion gareur n'est observée. Seulement quelques réparations ou remplacements de pièces mineurs sont à apporter. Sur le plan de la sécurité, l'avertisseur (ou alarme) sonore de recul est désactivé au moment de l'accident. Les connexions de l'alarme sonore de recul sont physiquement déconnectées du dispositif. Les feux de recul sont toutefois fonctionnels.

Selon les informations, les gestionnaires des chauffeurs ne sont pas au fait du débranchement de l'alarme sonore de recul du camion gareur. D'après [O], cette pratique est courante sur tous les camions gareurs. Ce sont des chauffeurs qui désactivent l'alarme puisqu'elle devient dérangeante lors des multiples manœuvres de recul à réaliser lors d'un quart de travail. Lors des inspections avant départ et lors des entretiens réguliers, le fonctionnement de l'alarme sonore de recul n'est pas vérifié sur les camions gareurs de l'entreprise.

Photos 3 et 4 : Camion gareur Capacity
Source : CNESST

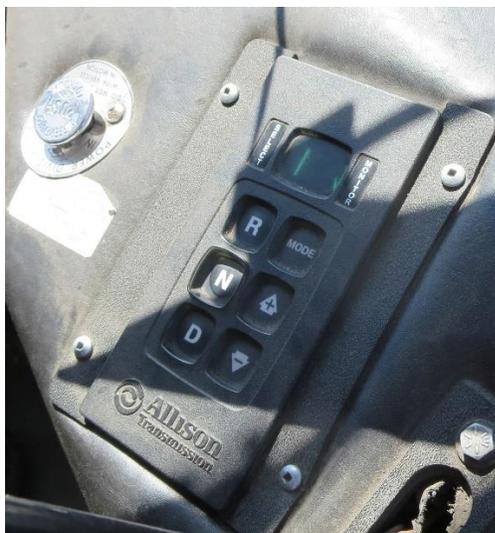
En ce qui concerne les changements de rapports de la transmission automatique, les commandes sont actionnées par des boutons poussoirs identifiés R-N-D (positionnement recule – neutre – avance). Il suffit d'appuyer sur le bouton poussoir de la commande désirée en actionnant la pédale de frein de service pour faire avancer ou reculer le camion gareur. Pour obtenir la position neutre, il suffit d'appuyer sur le bouton poussoir à n'importe quel moment.

Photo 5 : Commande de la transmission du camion gareur
Source : CNESST

Selon [M] et [N], certains chauffeurs ont comme habitude de laisser le camion gareur en position de recul lorsque la remorque est appuyée contre le quai. De cette façon, ils obtiennent un gain de temps de quelques secondes pour chaque déplacement de remorque puisqu'ils n'ont pas à mettre et à retirer les freins de stationnement (système pneumatique). Selon les commentaires recueillis, la remorque ne peut pas se déplacer vers l'avant lorsqu'elle est appuyée contre le bâtiment même si le camion gareur est au mode recul sans les freins de stationnement appliqués.

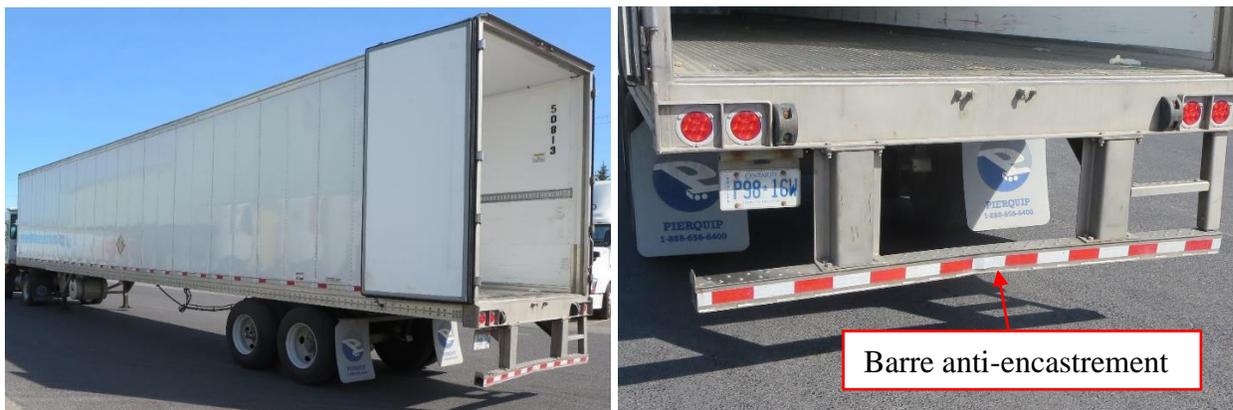
Elle est munie d'une barre anti-encastrement arrière de dimensions compatibles avec le dispositif de retenue (crochet) du quai n° 183.

Photos 6 et 7 : Remorque et barre anti-encastrement arrière
Source : CNESST

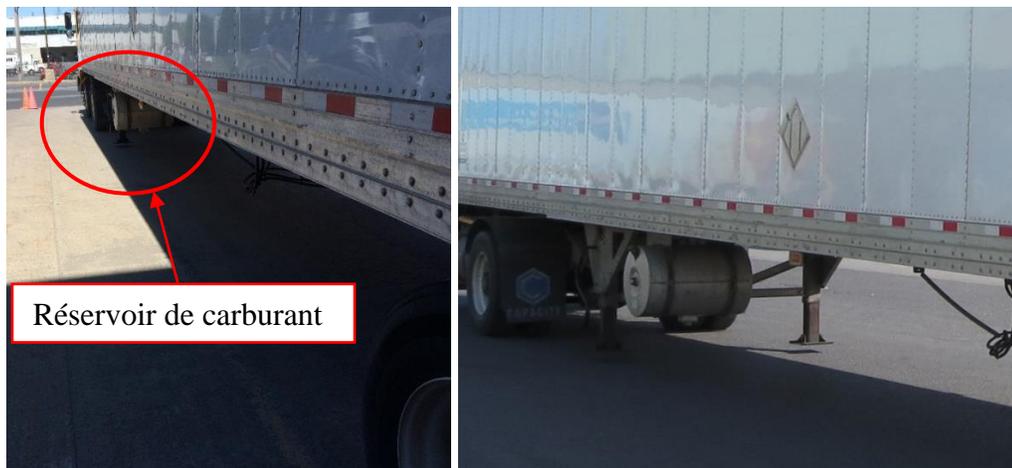
La remorque est équipée d'une unité de réfrigération afin d'assurer le maintien d'une température fixe lors du transport des produits alimentaires. Un réservoir de carburant destiné à l'unité de réfrigération est installé sous la remorque. Lorsque le chauffeur est positionné vers l'arrière gauche de la remorque, ce réservoir l'empêche de voir les feux de recul sur le camion gareur. Autre élément, sans être une exigence de la société de l'assurance automobile du Québec (SAAQ), la remorque n'est pas équipée de feux de recul ou d'alarme sonore pour indiquer que le camion gareur est en mode de recul.

Photos 8 et 9 : Vision à partir de l'arrière gauche de la remorque et réservoir de l'unité de réfrigération

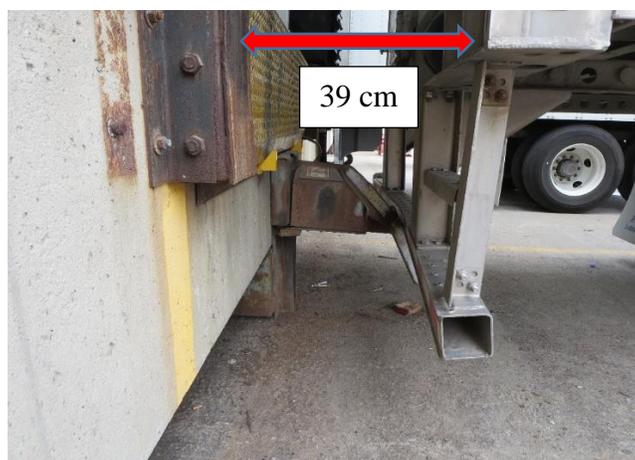
Peu de temps avant l'accident, la barre anti-encastrement de la remorque est appuyée contre le dispositif de retenue du quai n° 183. À ce moment, la remorque est bloquée et immobile à environ 39 cm (15 1/4 po) de son appui contre le quai. C'est dans cet espace restreint que monsieur [K] se glisse avant d'être coincé lors du mouvement de recul de la remorque.

Photo 10 : Positionnement simulé de la remorque avant l'accident

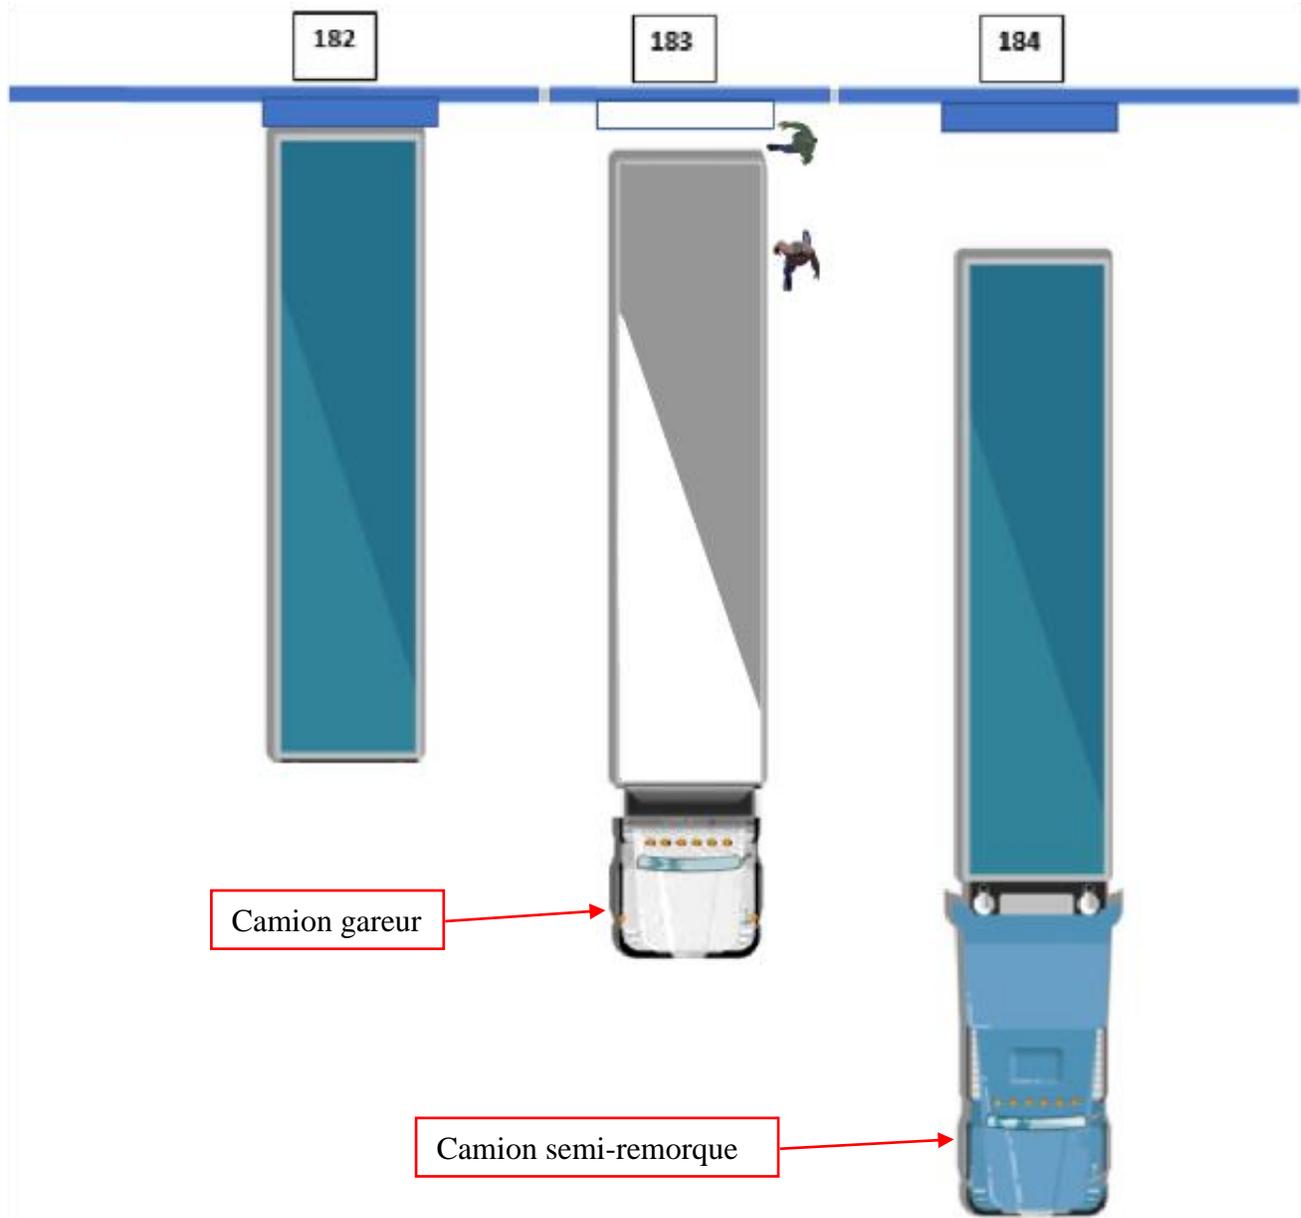
Figure 2 : Reproduction de la scène avant l'accident
Source : CNESST

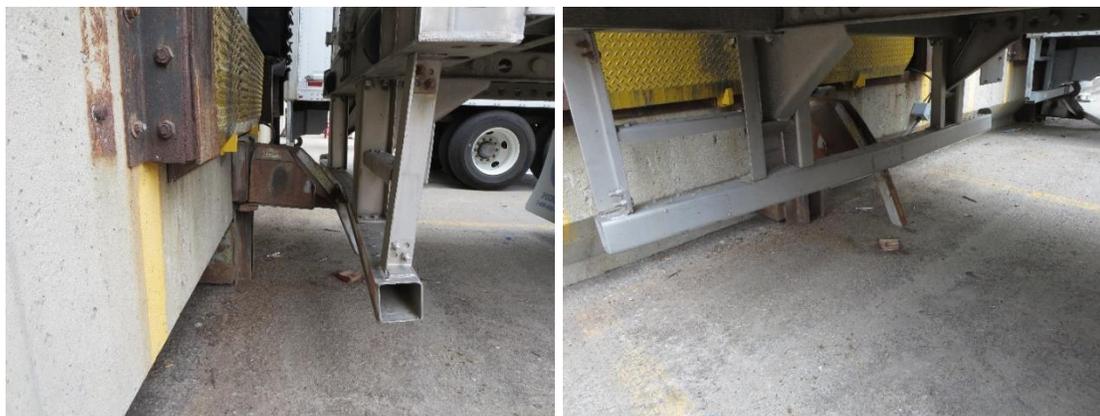
Le matin de l'accident, le dispositif de retenue du quai n° 183 est dysfonctionnel. En effet, selon les informations recueillies, le dispositif bloque lors des tentatives de positionnement de la remorque par les chauffeurs. Au lieu de s'abaisser verticalement dans le rail-guide, le dispositif se coince dans le haut du rail empêchant ainsi la remorque de s'appuyer contre le quai.

L'information n'étant pas transmise au quart de jour, un deuxième [...] tente de positionner la remorque sur le dispositif de retenue de la porte n° 183. Celui-ci réalise deux tentatives de recul avant de descendre de l'habitacle pour constater la problématique avec le dispositif. La barre anti-encastrement de la remorque présente une déformation à l'endroit où le dispositif est appuyé (voir les photos 12 et 13 ci-dessous).

Photos 12 et 13 : Blocage du dispositif de retenue au quai n° 183
Source : CNESST

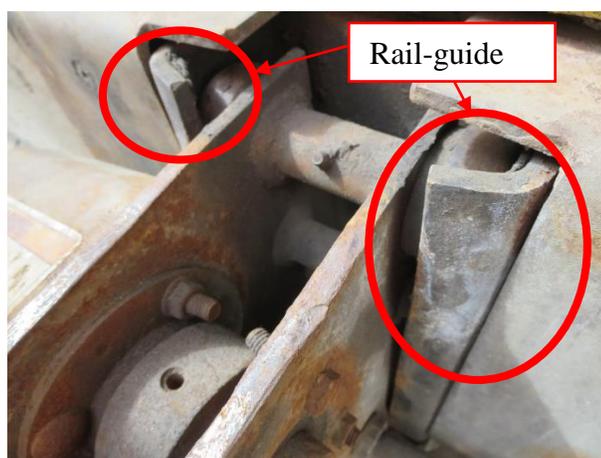
Lors des observations, nous constatons la déformation du rail-guide qui permet au dispositif de s'abaisser verticalement lorsque la barre anti-encastrement de la remorque glisse sur la tige. De la rouille est visible en surface et nous constatons l'absence de lubrification dans le système du rail-guide. De plus, une fissure est constatée dans l'acier près d'un ancrage.

Photos 14 : Déformation du rail-guide

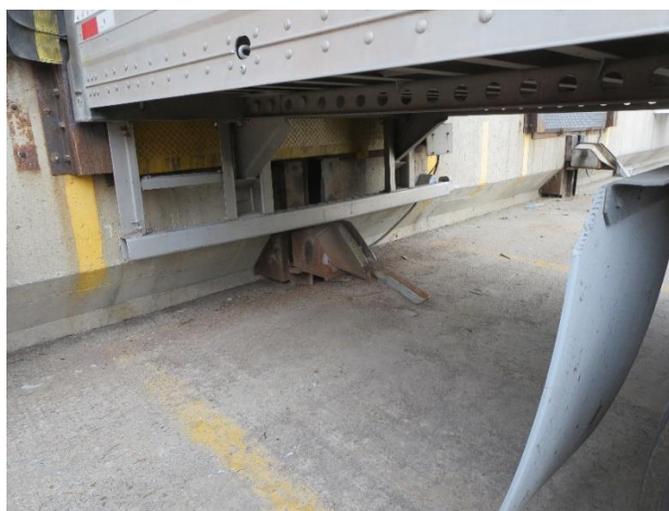
Des essais de fonctionnalité du dispositif de retenue du quai n° 183 sont effectués manuellement lors de nos observations. Il s'avère que le dispositif réussit à descendre entre les rails-guides malgré l'usure et les déformations. Selon un certain angle et lors de l'application d'une certaine force vers le bas, le dispositif arrive à glisser entre les rails pour descendre jusqu'à sa base et permettre à la remorque de s'appuyer contre le quai.

Photo 15 : Positionnement du dispositif de retenue, lorsque fonctionnel
