**EN004203**

# **RAPPORT D'ENQUÊTE**

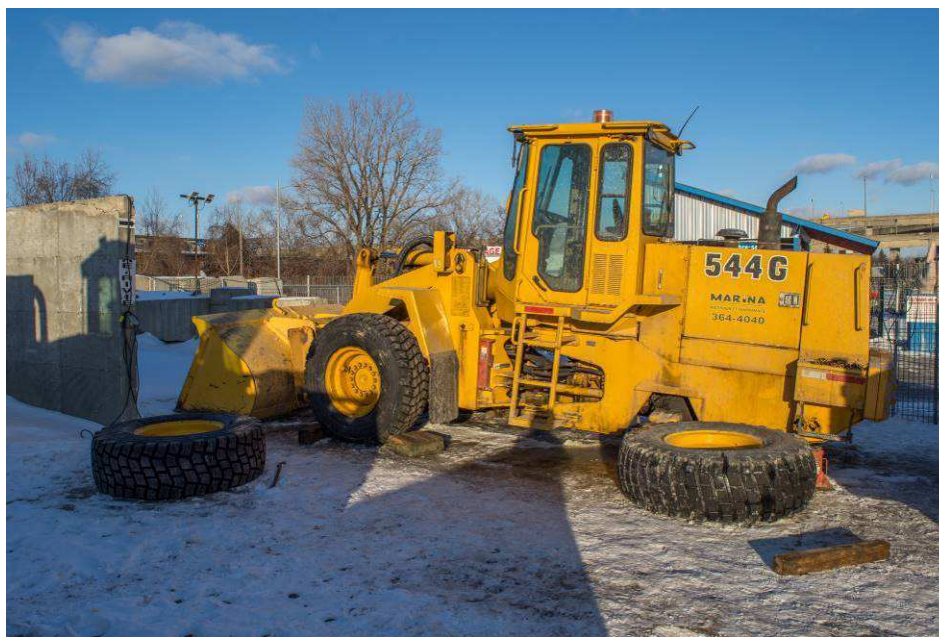
Photo 1 : Position de la chargeuse après l'accident  
Source : CNESST

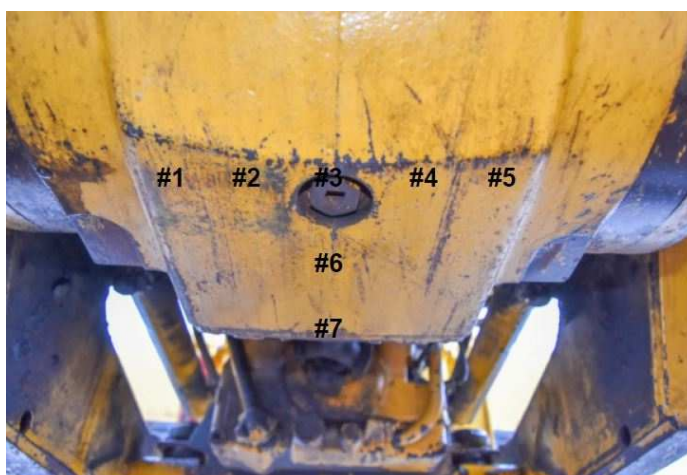
Photo 30 : Position des différents points de levage  
Source : Rapport d'expertise de Prolad

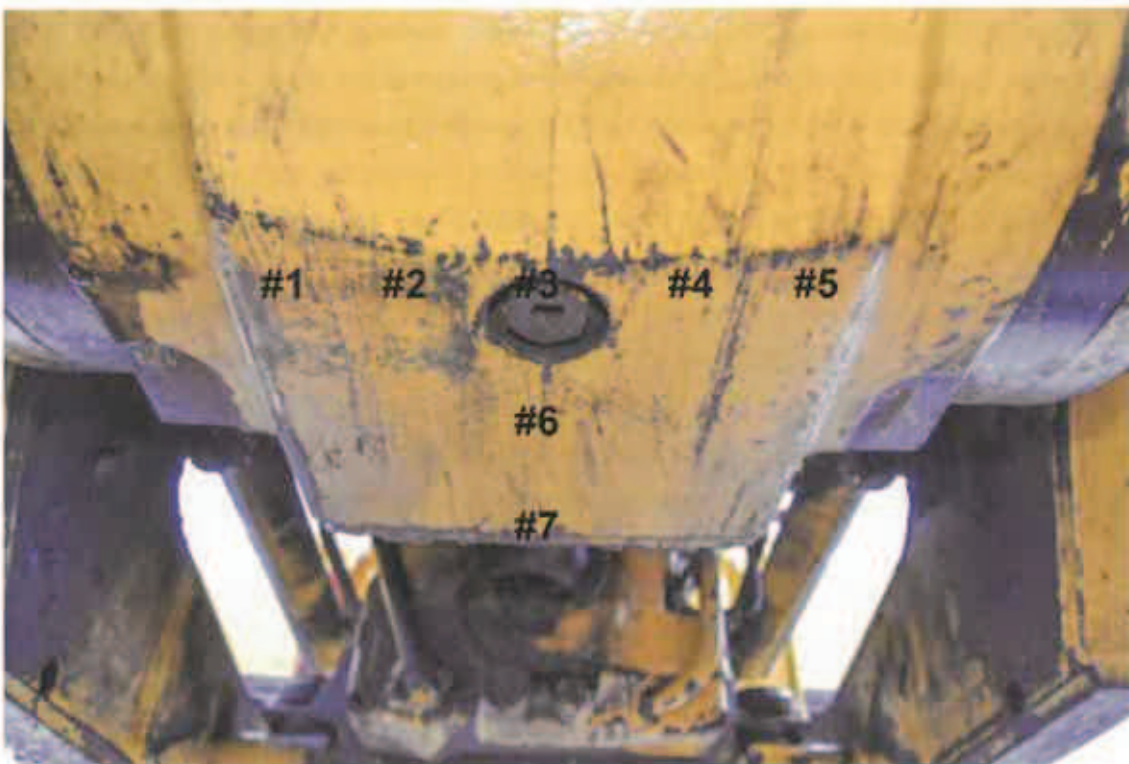
Figure 1 - Positions du cric et du bloc de rallonge sur le boîtier du différentiel arrière
