# **RAPPORT D'ENQUÊTE**

**Accident mortel survenu le 16 juillet 2018 à un travailleur  
de l'entreprise de coupe d'arbres appartenant à  
Omer et Bermin Laviolette  
au [...], rue Labelle à Gatineau**

**Date du rapport : 4 décembre 2018**

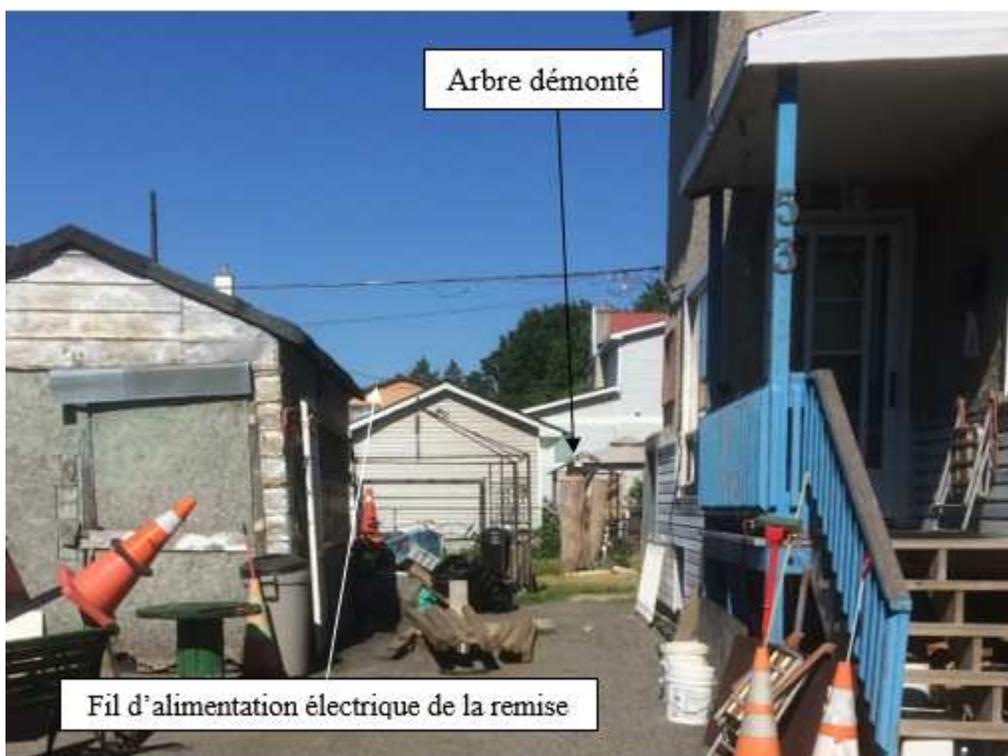
Photo 1 : Lieu de l'accident après le démontage complet de l'arbre  
Source : CNESST

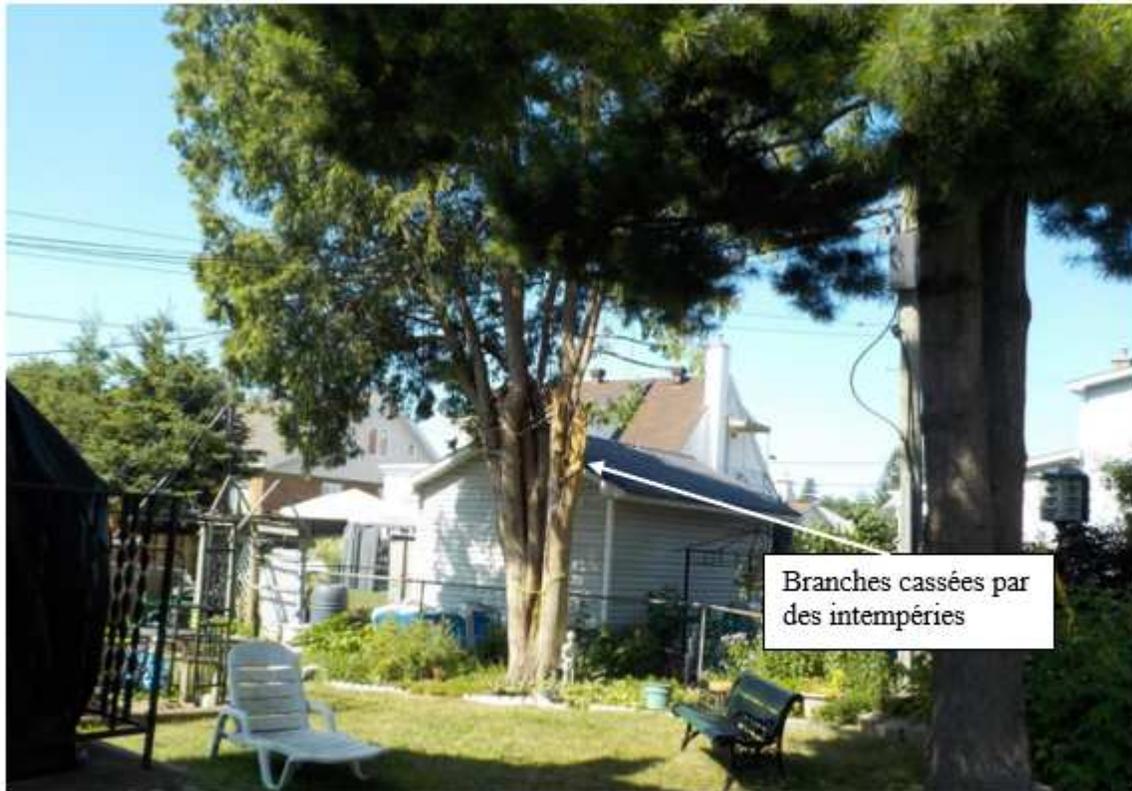
Branches cassées par  
des intempéries

Photo 4 : Vue de la cour arrière et de l'arbre à démonter avec précisions de la CNESST  
Source : Service de l'environnement de la Ville de Gatineau

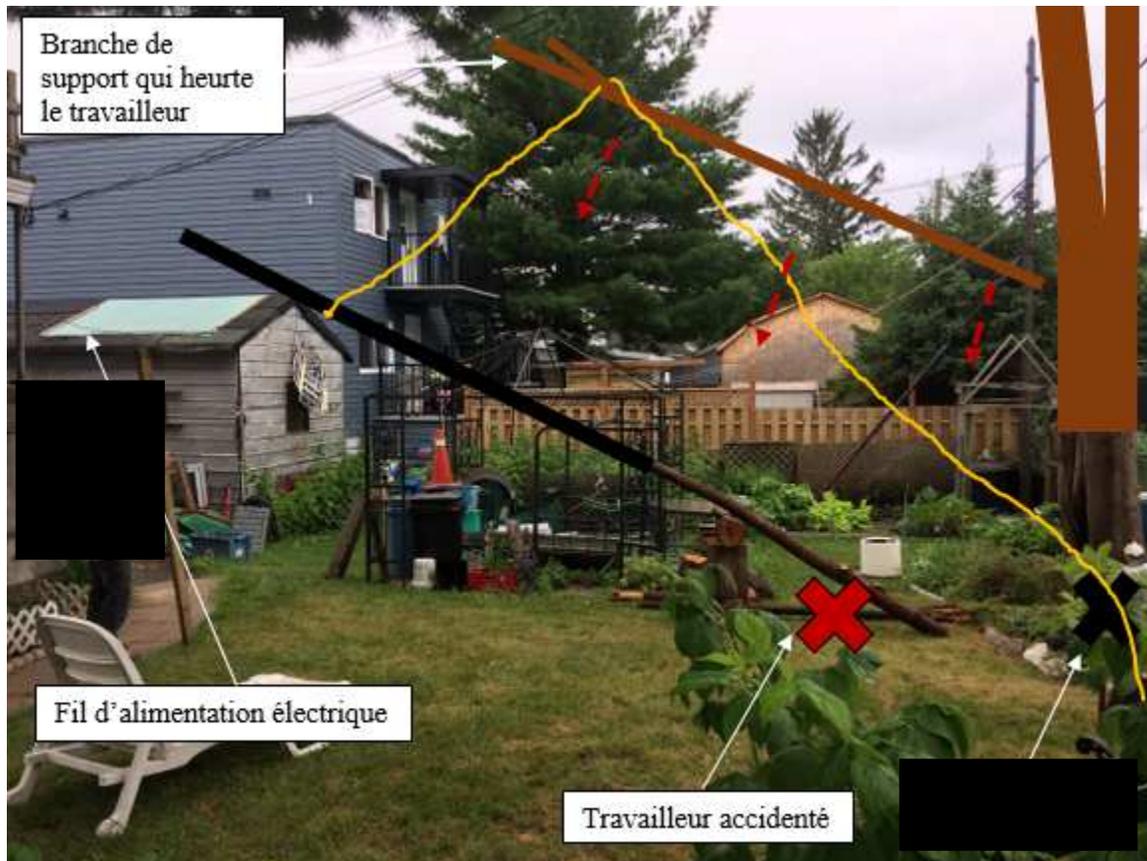
M. [E] voit M. [C] tenter de déplacer la branche. Il se précipite sous l'arbre pour tirer la branche coupée vers la base de l'arbre. Lorsqu'il la prend, la branche de support à la rétention s'arque sous le poids de la branche coupée combinée à la force exercée par [C] pour maintenir la branche coupée dans les airs. La branche de support à la rétention cède complètement et tombe sur la tête de M. [E]. Ce dernier s'effondre au sol mais parvient à se relever après quelques instants. Il a une coupure profonde derrière l'oreille droite.

Photo 5 : Reconstitution de l'accident  
Source : CNESST

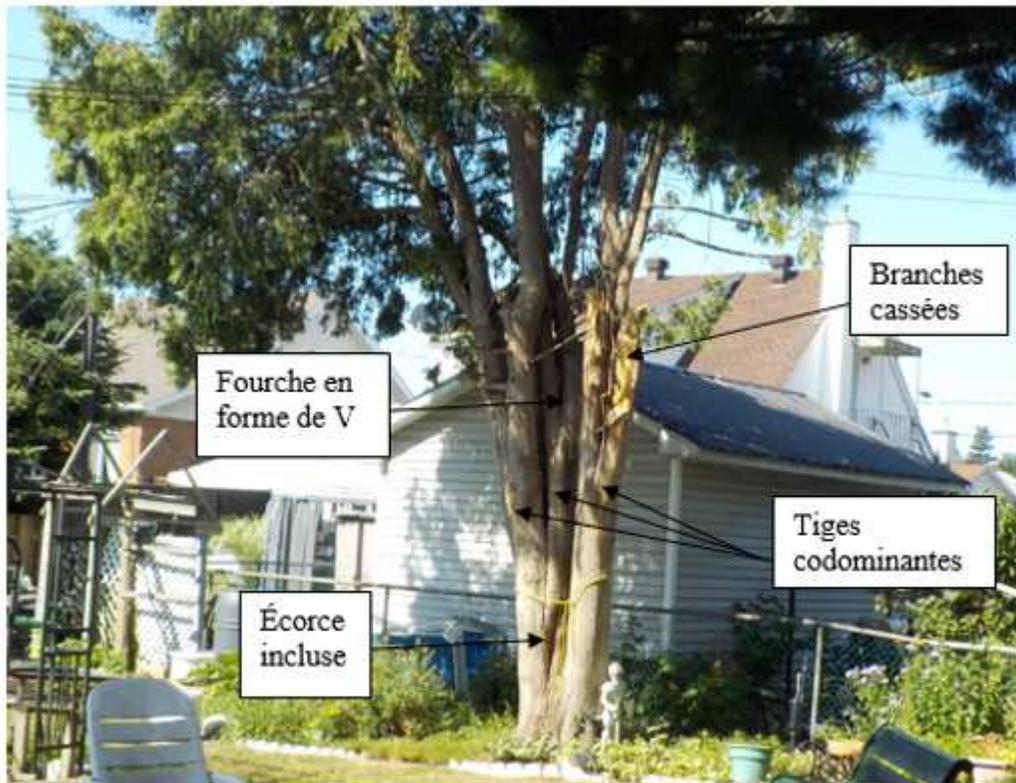
Photo 9 : L'arbre sous enquête quelques jours avant l'accident  
Source : Service de l'environnement de la Ville de Gatineau

Au niveau structural, l'arbre présente des faiblesses à cause de la configuration des troncs. En effet, l'arbre est formé de plusieurs tiges codominantes, c'est-à-dire de diamètres quasi identiques, qui indiquent que le point d'attache des branches peut être plus faible. D'ailleurs, la jonction entre les branches présente une écorce incluse, signe d'un point d'attache affaibli qui augmente le potentiel de défaillance. Des branches se sont récemment cassées et complètement détachées de l'arbre. Malgré le feuillage dense et vert observé sur les photos, une branche cassée est un indice de défaillance structurale. Selon les informations recueillies, ces bris se sont produits à la suite d'intempéries. L'arbre présente aussi des fourches en forme de « V » (angle aigu). La forme d'une fourche renseigne sur la solidité de celle-ci. Une fourche formant un U est plus solide qu'une fourche en V.

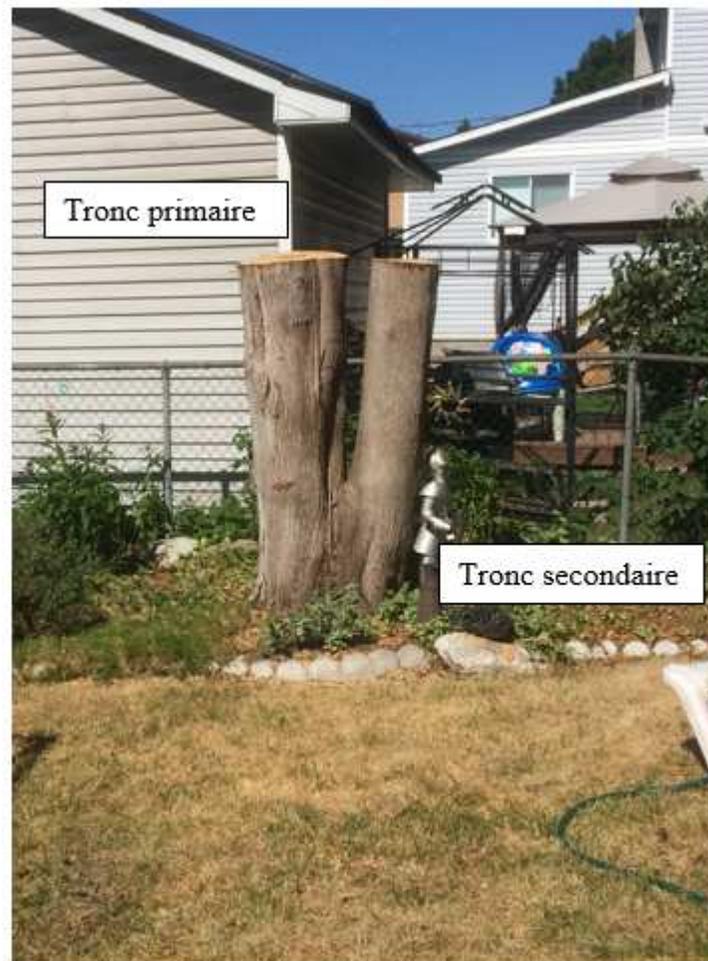
L'arbre a été démonté, certaines sections ont été déchiquetées et d'autres sections ont été retirées du lieu de l'accident. Une section de l'arbre a été laissée debout. Elle est composée de deux troncs dont la hauteur est de 1,58 m. Le diamètre à la base des deux troncs est de 64 cm. Le diamètre à la hauteur de poitrine (DHP) est de 49 cm pour le tronc primaire et de 31 cm pour le tronc secondaire.

Photo 6 : Troncs de l'arbre laissés debout  
Source : CNESST

Une inspection visuelle des troncs et des autres sections de l'arbre permet d'établir que le bois est sain et qu'il ne présente pas d'indices évidents de carie tels que du bois pourri, de l'écorce morte, décollée ou décolorée, des cavités, nids ou des sporophores fixés à l'extérieur de l'arbre. Le tronc primaire se subdivise en deux troncs. À l'intersection des deux troncs, l'écorce est décolorée. Un peu de pourriture se développait au cœur du tronc primaire. Elle est cependant bien compartimentée ou contrôlée par les mécanismes de défense de l'arbre. Les autres sections du tronc présentent une fibre saine.

- Défauts structuraux pouvant affaiblir sa capacité structurale (réf. : photo 6);
- Deux branches de grandes dimensions qui se sont cassées récemment (réf. : photo 6).

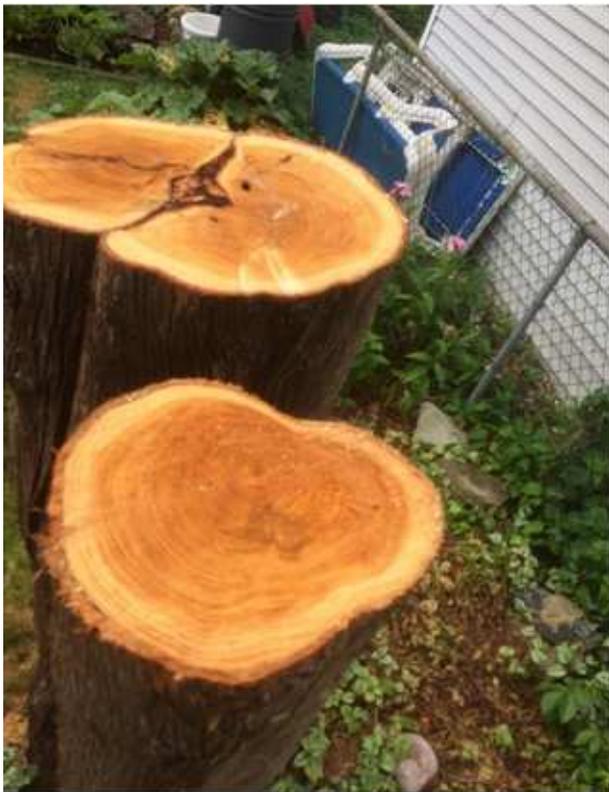
Photo 7 : Vue aérienne des troncs  
Source : CNESST

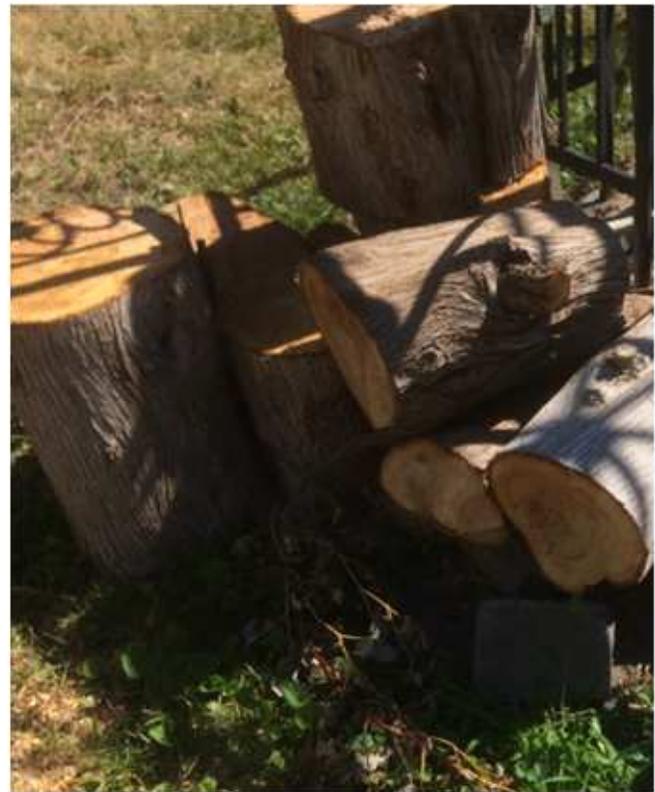
Photo 8 : Sections des troncs  
Source : CNESST

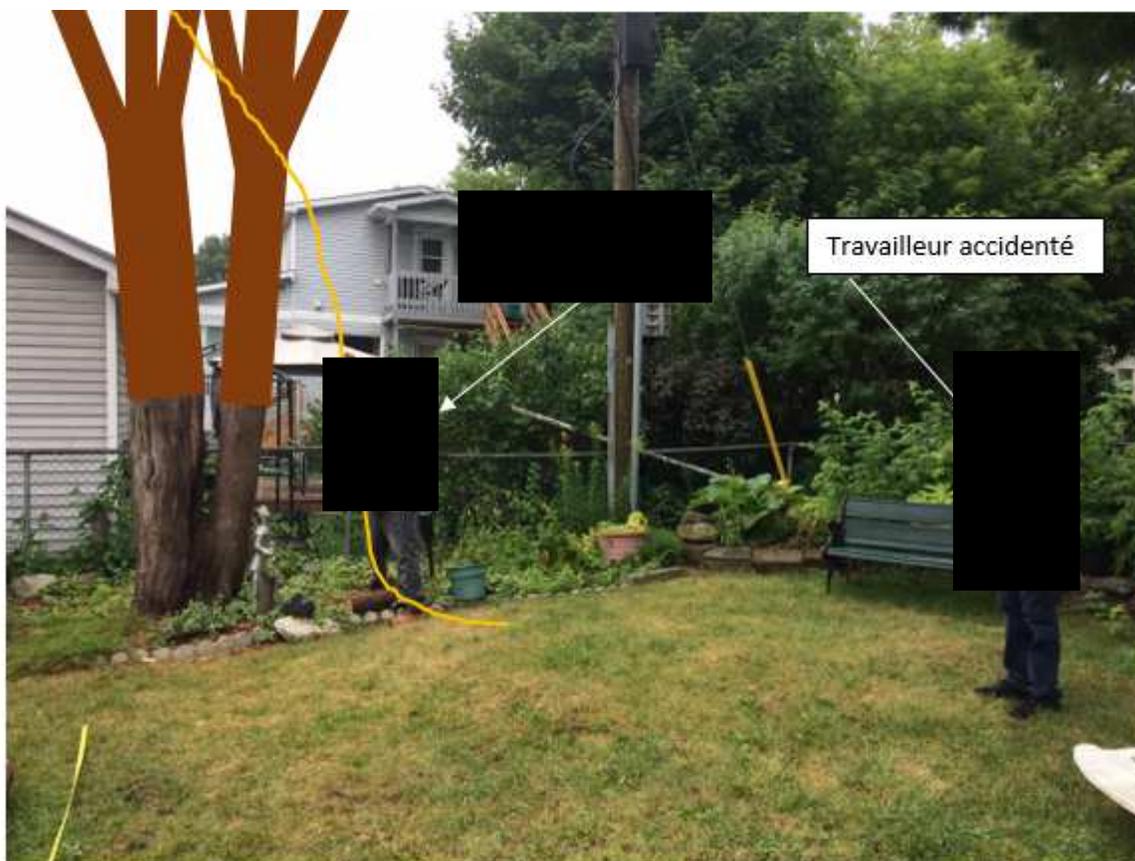
Photo 10 : Reconstitution de la position des travailleurs au sol avant la descente de la branche coupée  
Source : CNESST

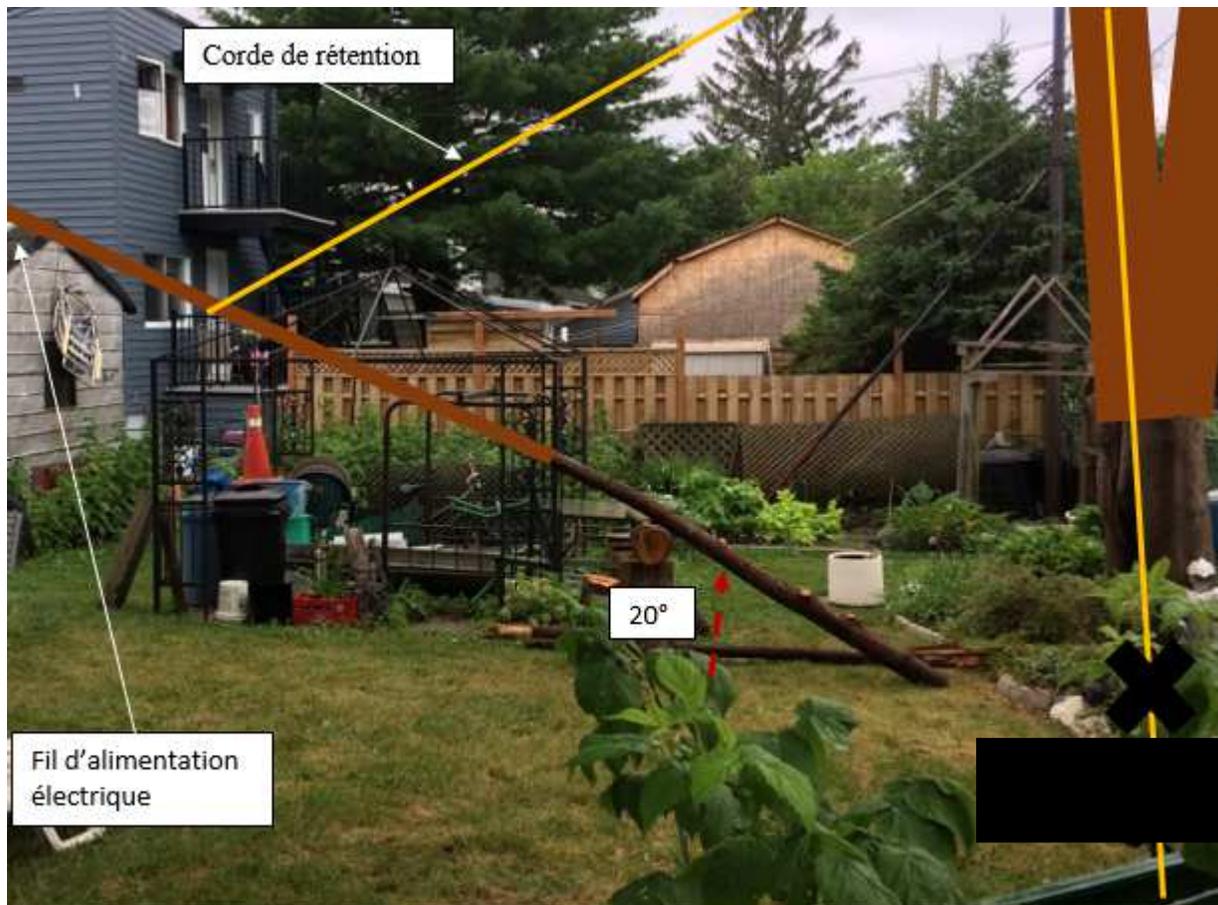
La base de la branche coupée touche terre. Lorsque [C] voit que la branche va briser le fil d'alimentation électrique de la remise, il retient et tire sur la corde de rétenion dans le but de remonter la branche coupée. À ce moment, la branche forme un angle de 20° par rapport au sol.

Photo 11: Reconstitution de la position de la branche coupée avant l'accident  
Source : CNESST

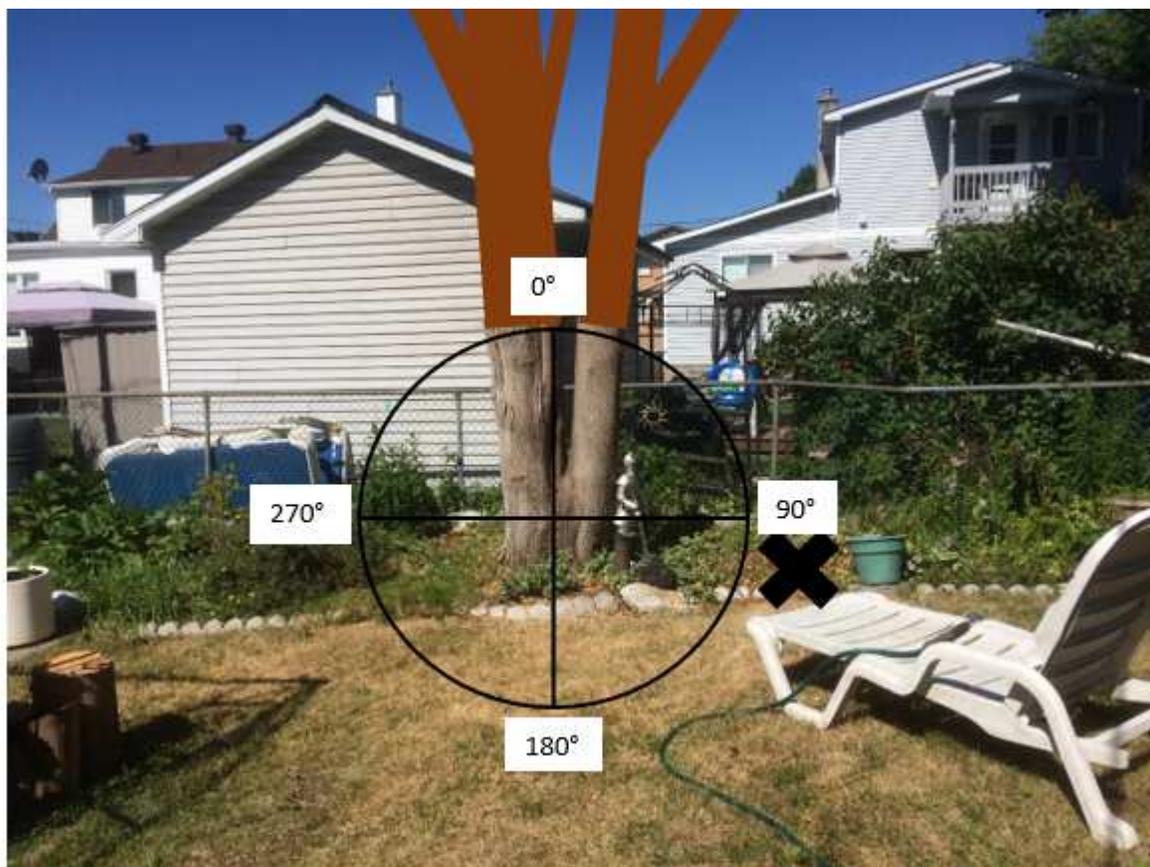
Photo 12 : Position de l'homme au sol lorsqu'il fait la rétention de la branche  
Source : CNESST

À ce moment, [C] exerce une force sur la branche de support à la rétention dans le même sens que la position de la branche coupée qui se trouve à 200°. Pour aider [C], le travailleur accidenté court et il entre dans la zone de chute des branches.

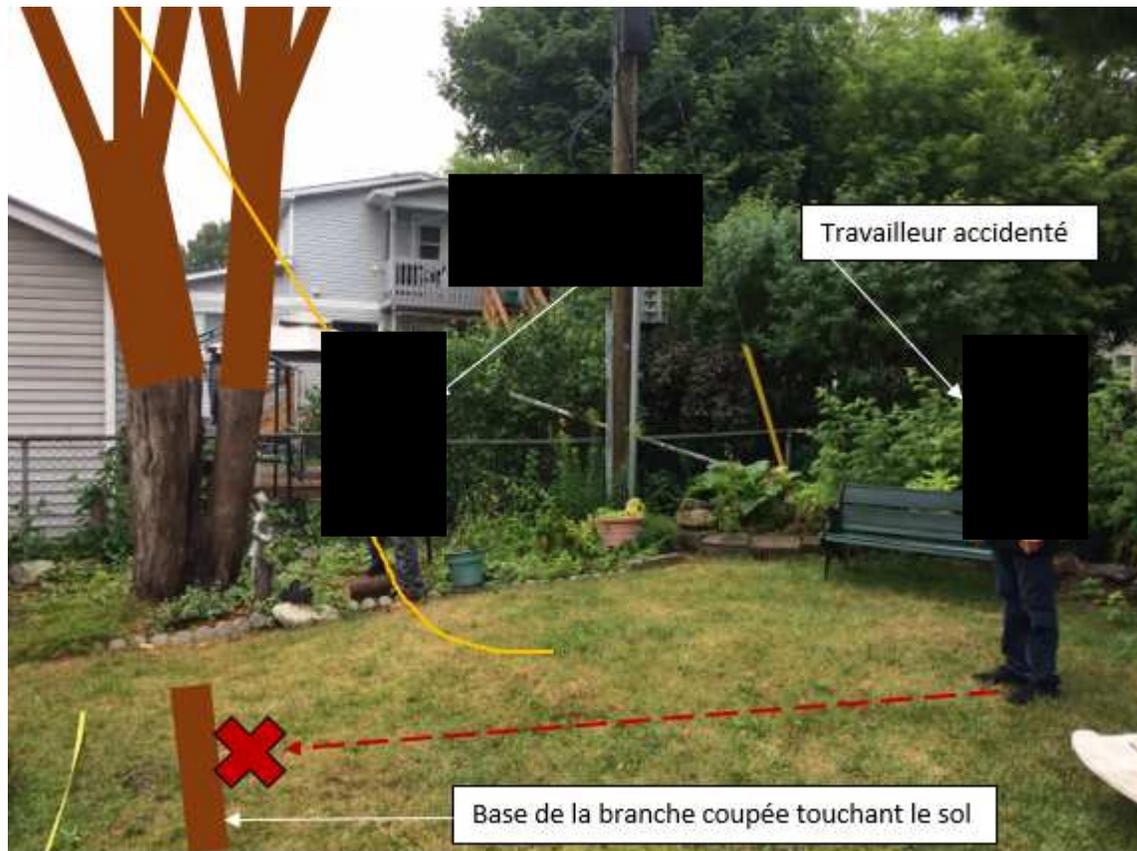
Photo 13 : Reconstitution du déplacement du travailleur accidenté  
Source : CNESST

Il soulève la base de la branche pour la tirer vers l'arbre. La branche coupée n'étant pas complètement couchée au sol, l'ensemble de démontage est entièrement sous tension. La branche de support à la rétention cède et percute le travailleur.

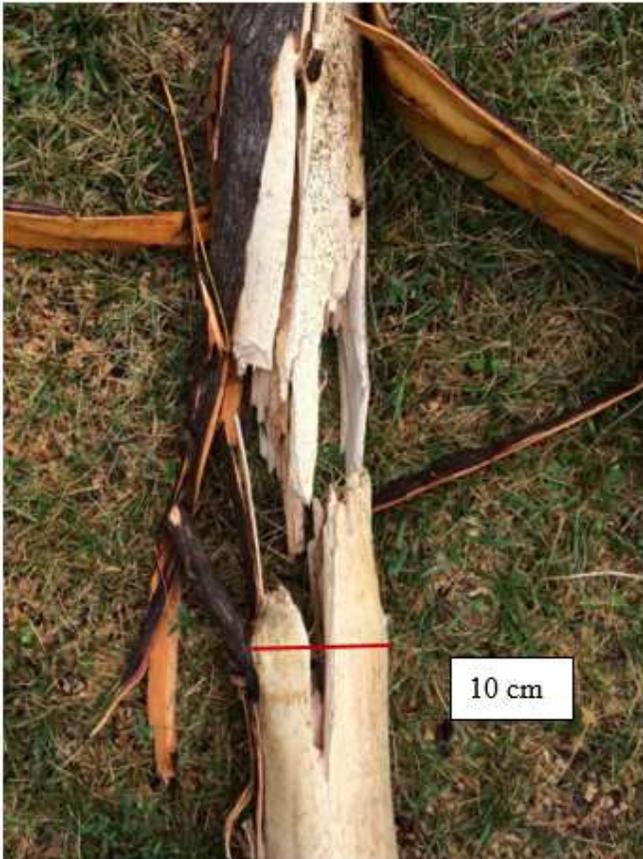
Quant à la branche de support à la rétention, les témoignages nous permettent d'évaluer sa longueur à près de 6 m. La section que nous avons pu étudier montre que la fibre a déchiré sous le poids qui lui a été appliqué lors du démontage. Au point de rupture, la fibre est saine. À la base de la branche, le bois est sain. Le diamètre au point de rupture est de 10 cm. Elle formait une fourche en V à sa base.

Photo 14 : Diamètre de la branche de support  
Source : CNESST

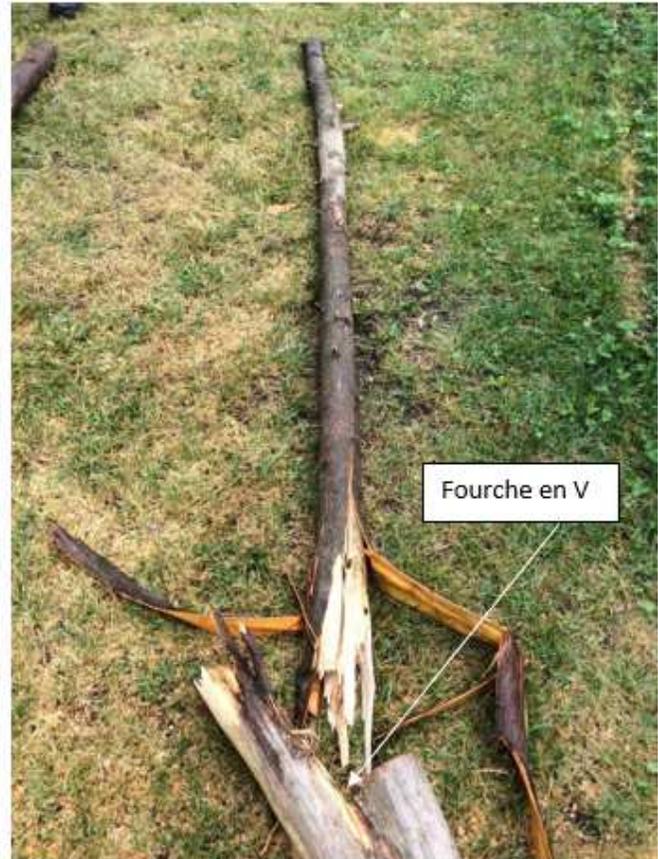
Photo 15 : Fourche en V  
Source : CNESST

Une seconde erreur commise par [B] a été le positionnement du point d'ancrage sur la branche de support. En effet, la distance entre le point d'ancrage de la corde de rétention et la base de la branche de support était de près de 6 m ce qui a entraîné une flexion excessive de la branche de support jusqu'à son point de rupture pendant l'opération de descente de la branche. Le principe de l'effet poulie permet d'expliquer les différentes forces appliquées sur la branche de support. En effet, la branche de support était soumise à un poids égal à au moins deux fois le poids de la branche coupée. De plus, cette charge était appliquée dans le même sens que la descente de la branche coupée lorsque [C] s'est déplacé. La rupture de la branche de support s'est produite au moment où les forces exercées sur celle-ci, par le poids de la branche coupée et [C], ont excédé sa capacité structurale.

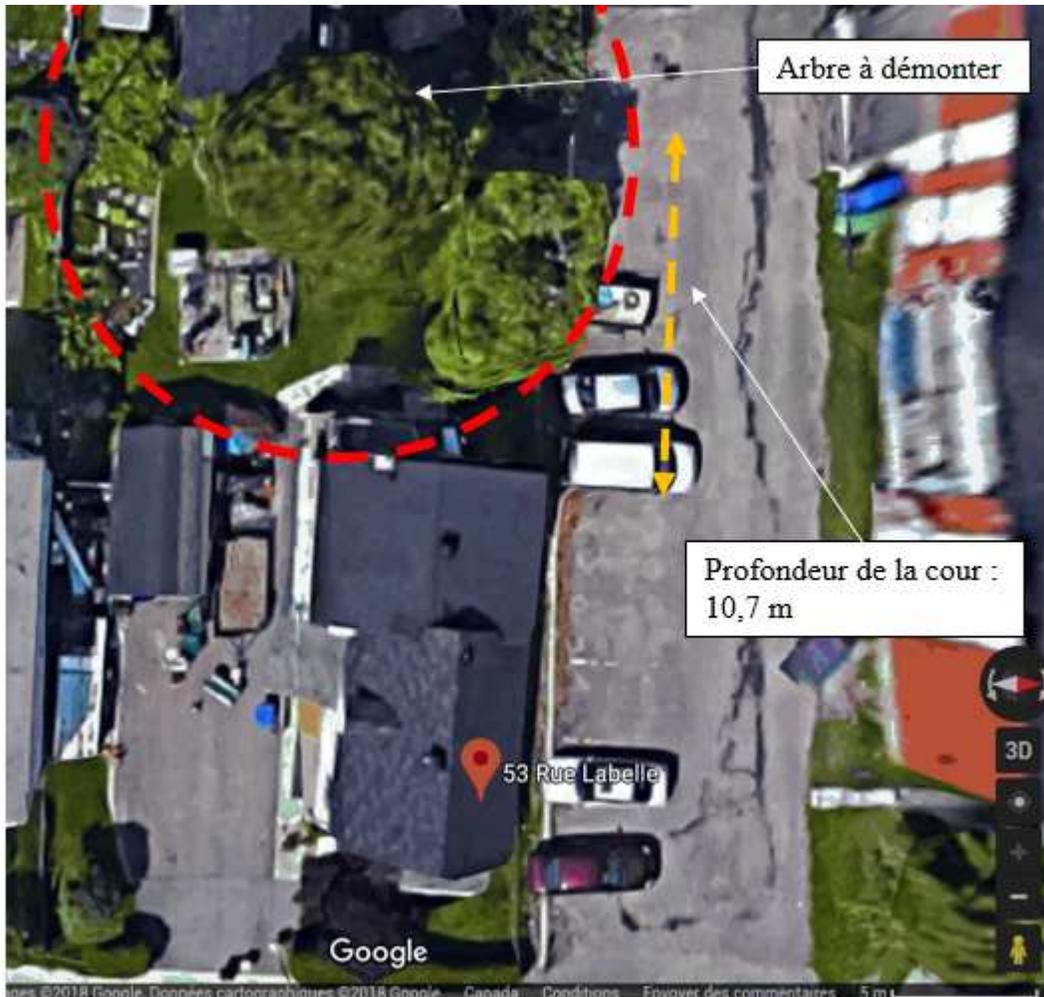
L'aire de travail n'a pas été délimitée et la zone dangereuse n'a pas été identifiée par [B] avant le début des travaux. Avant et pendant le démontage de l'arbre, le positionnement des travailleurs pendant la descente des branches n'a pas été discuté et établi. En tenant compte de la longueur de la branche coupée, les témoignages permettent d'établir que [C], le travailleur accidenté et [H] se trouvaient dans la zone dangereuse, c'est-à-dire l'endroit où il y a un risque de chute de branches ou de billes au cours des travaux de démontage.

Image 3 : Identification de la zone dangereuse en fonction de la longueur de la branche coupée  
Source : Google Street View, 2018
