**EN004217**

# **RAPPORT D'ENQUÊTE**

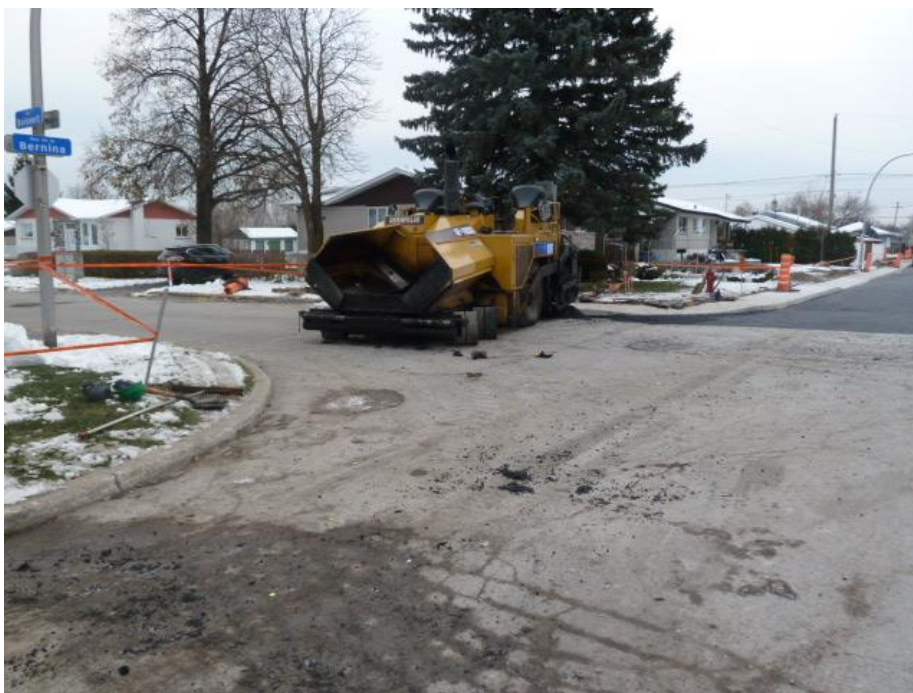
**Photo 1 : Paveuse AP1000D après l'accident (source CNESST)**

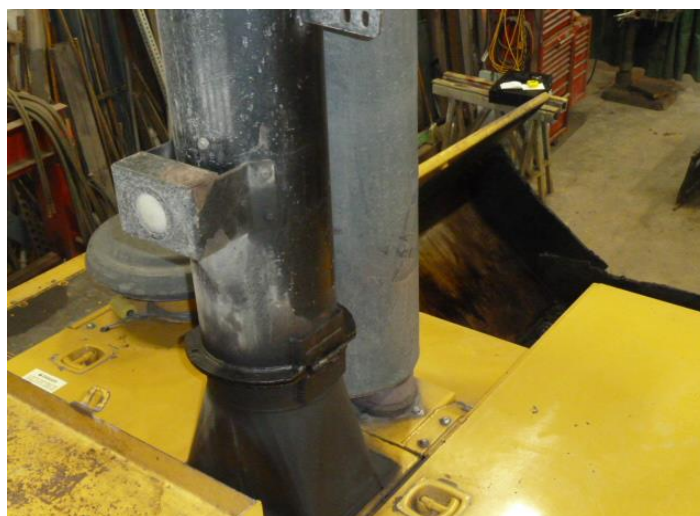
**Photo 6 : Poste de commande droit, angle mort causé par deux tuyaux d'échappement** (Source CNESST)
