RAPPORT D'ENQUÊTE

**Accident mortel survenu à un travailleur
de Transport S. Hallé et Filles inc.
le 12 septembre 2018
au 52, avenue William-Dobell, porte n° 6
à Baie-Comeau.**

**Direction régionale
de la Côte-Nord**

Date du rapport : 15 avril 2019

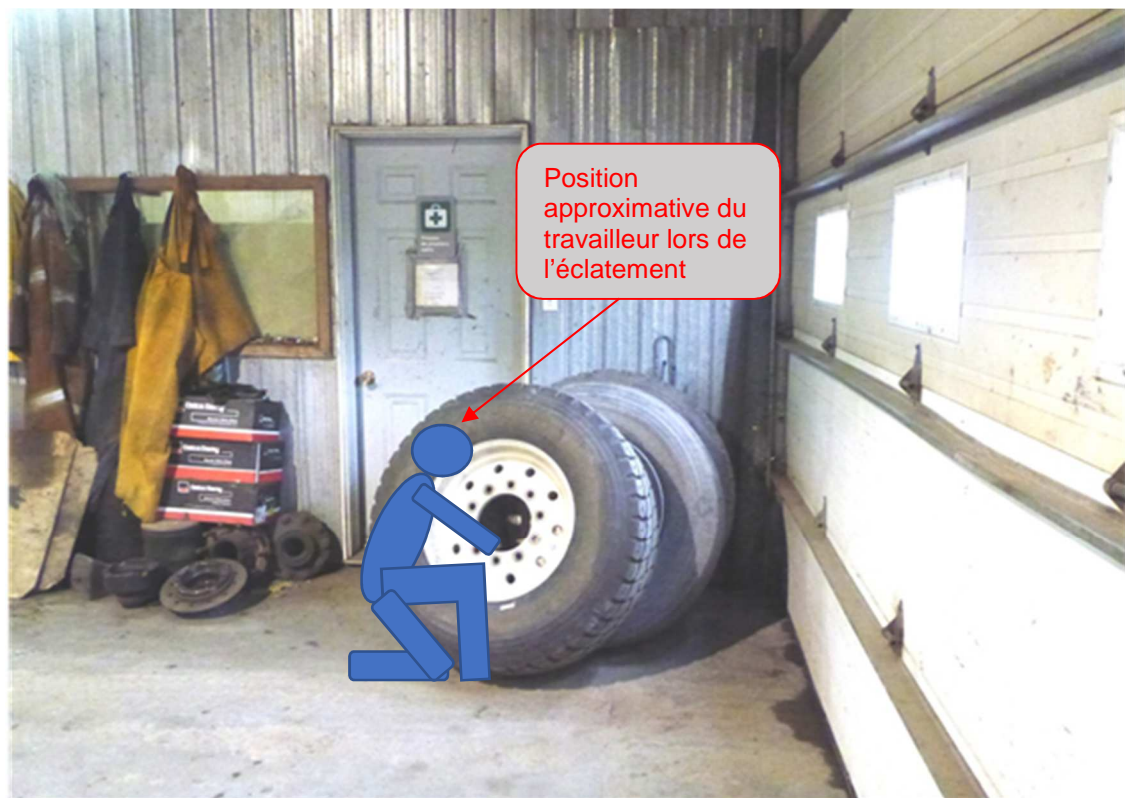
Photo n° 1 : Vue du positionnement de la roue et du travailleur lors du gonflage (Simulation)

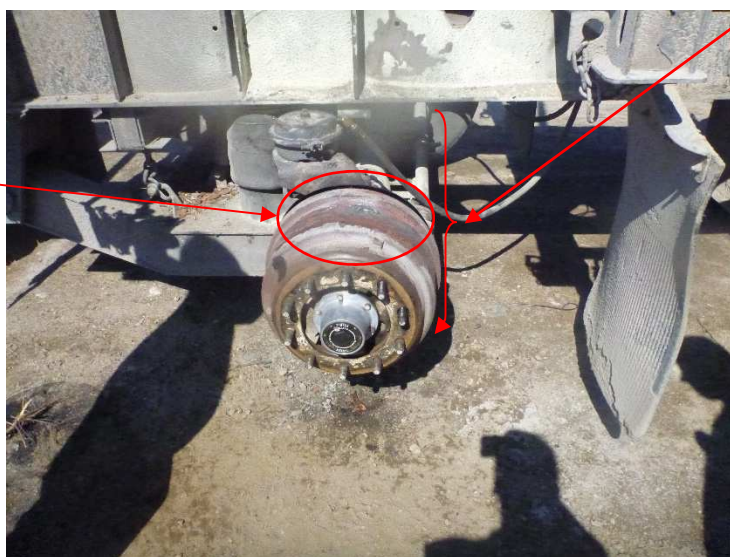
Indice de surchauffe
sur le tambour de
roue

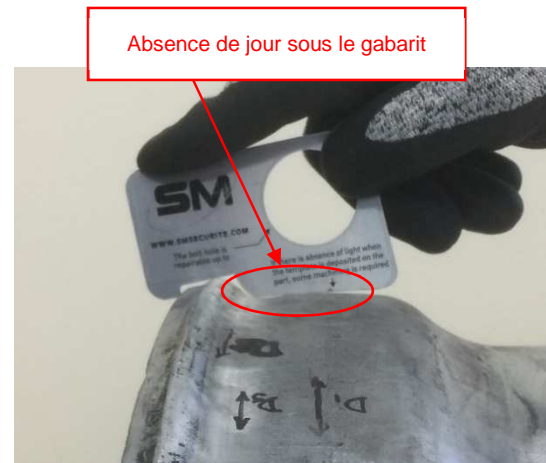
Photo 12 - Côté intérieur
de la jante non conforme

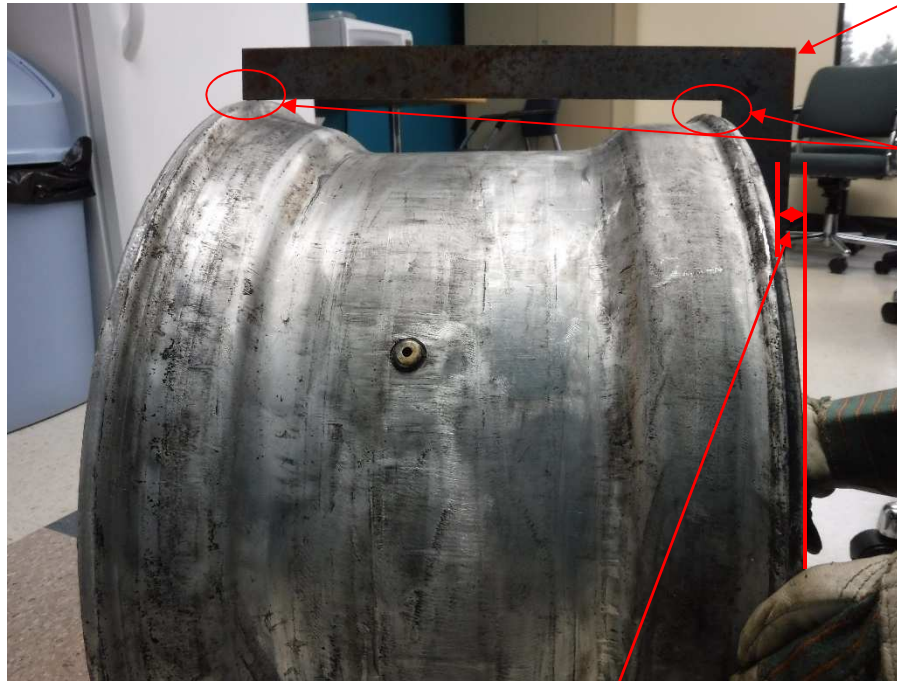
Photo 13 - Test de l'équerre selon le manuel Alcoa

L'équerre démontre un espace supérieur à 0,762 mm (tolérance du fabricant) entre les rebords de jante intérieur et extérieur. Le rebord de jante intérieur est en dehors des spécifications du fabricant.

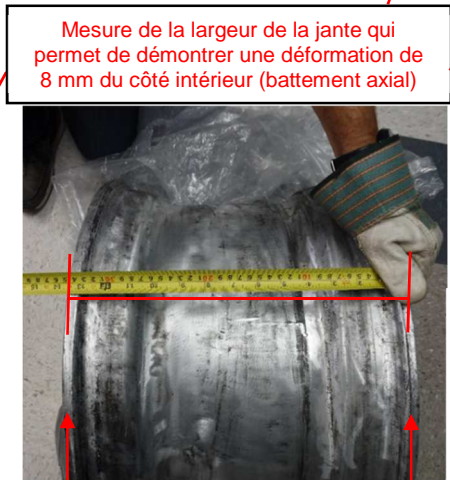
Mesure de la largeur de la jante qui permet de démontrer une déformation de 8 mm du côté intérieur (battement axial)

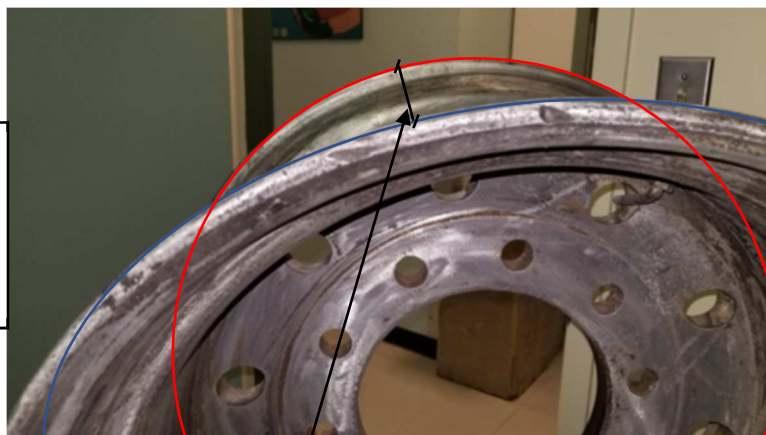
Photo 17

Le battement radial (différence maximale entre le plus petit et le plus grand diamètre) du côté intérieur de la jante (ligne bleue) est de 13,9 mm (Source : Rapport d'expertise)

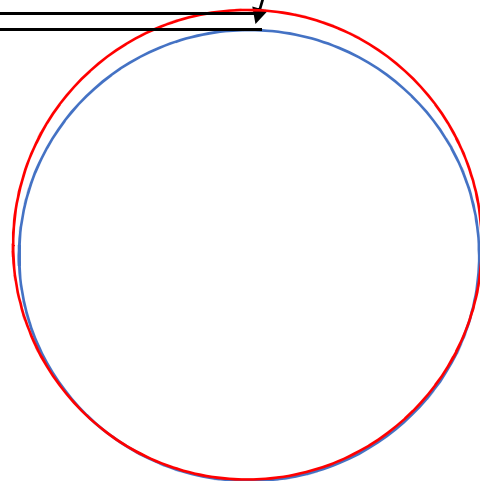
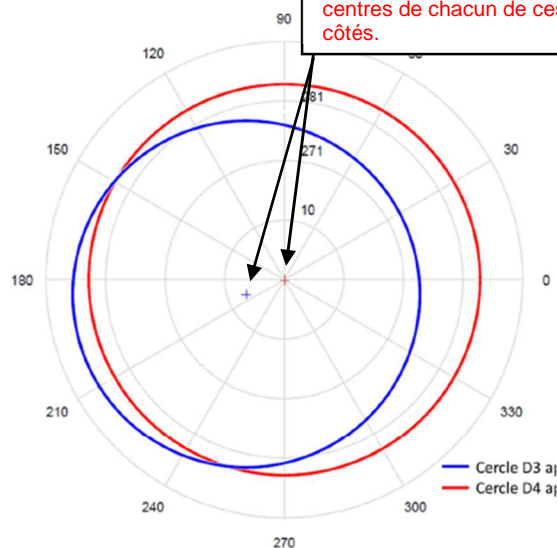
Figure 1 - Circonférence du rebord du côté intérieur et extérieur de la jante

Le cercle en bleu démontre la déformation (écrasement) du côté intérieur de la jante en comparaison à son côté extérieur en rouge qui est un cercle presque parfait (battement radial à l'intérieur de la tolérance du fabricant).

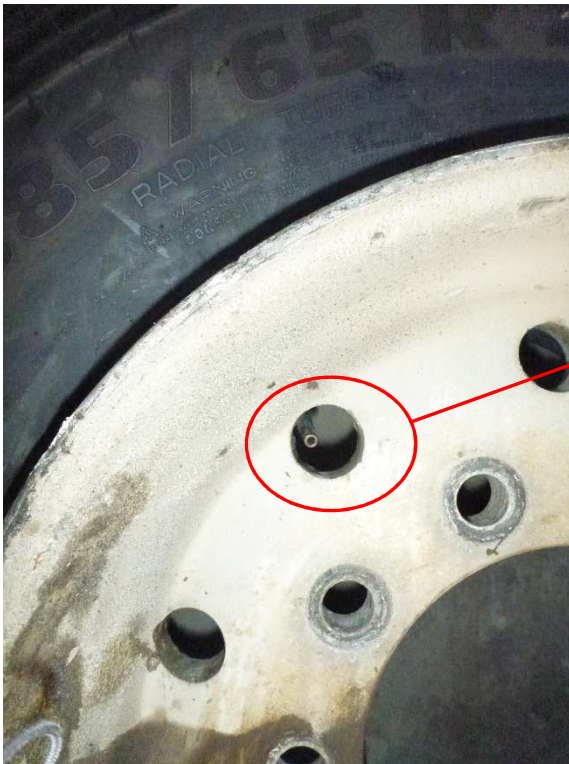
Photo 23 – Valve cassée, absence de filet

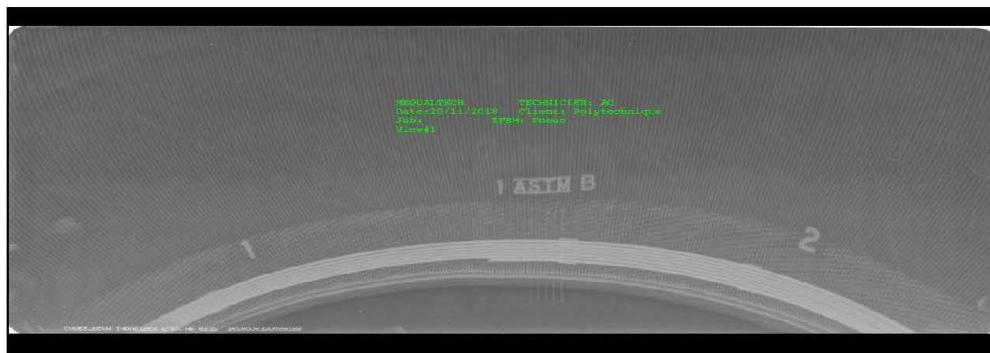
La Figure 5 montre la radiographie de la tringle de la face 1 pour le secteur situé entre les repères 1 et 2. On peut y voir le début du premier enroulement des brins d'acier qui constituent la tringle. L'analyse des radiographies montre que la tringle ne porte pas de signes visibles d'endommagement.

Figure 5. Exemple Rx de la tringle du pneu sur la face 1 pour le secteur 1-2.
On remarque l'enroulement intact ainsi que son début.

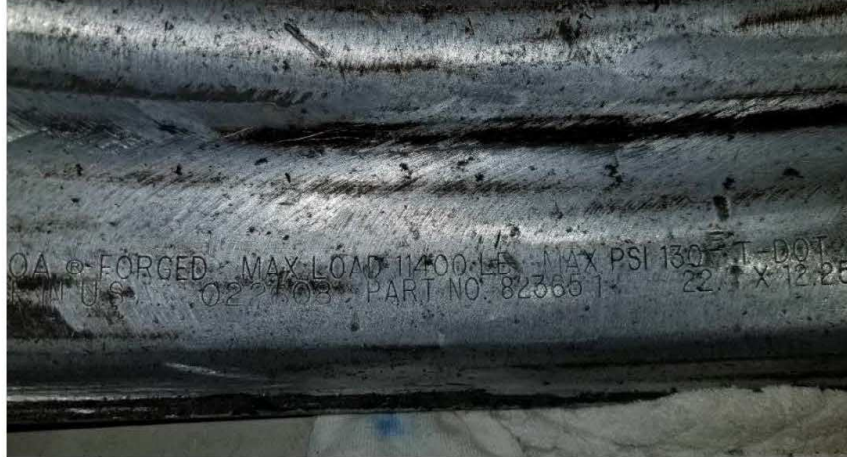
Figure 6. Noircissement de la jante

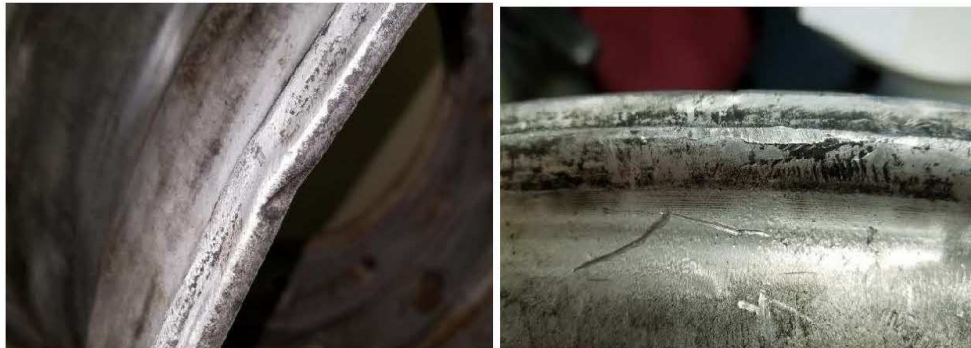
Nous remarquons également à plusieurs endroits des déformations locales et rayures dues à l'utilisation d'objets tranchants ou pointus - Figure 7. Toutefois il n'est pas possible de déterminer ou de préciser quelles marques ont été produites lors de l'évènement. Cependant, compte tenu du fait que le principal impact s'est produit lorsque la jante a frappé directement le travailleur, on peut affirmer que la majorité des marques sont antérieures à l'évènement.

Figure 7. Déformation locale et rayure sur la surface d'installation du pneu

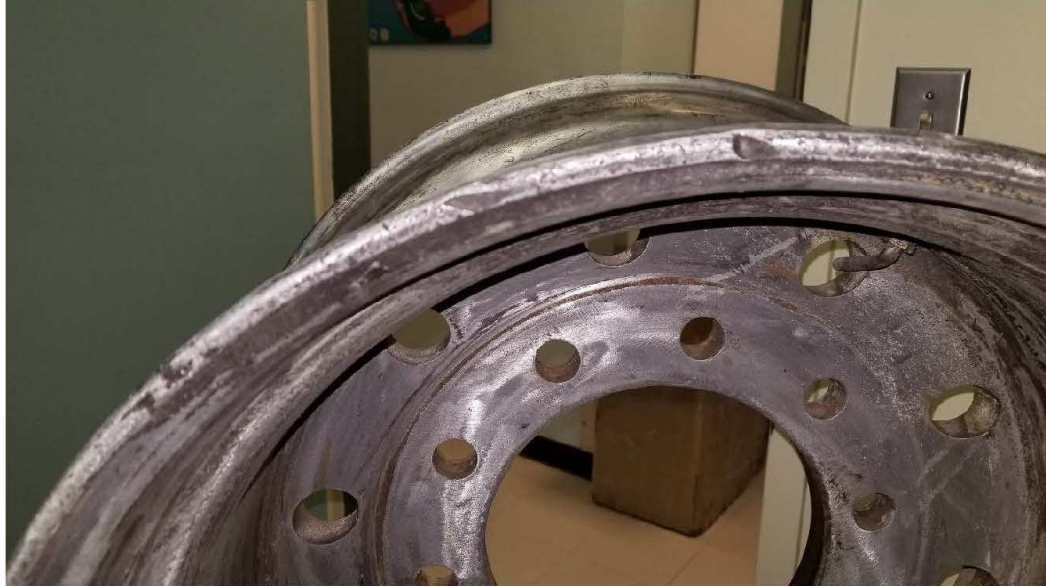
En se plaçant convenablement, il a été possible d'observer une macro-déformation de la jante Figure 8 dans la zone autour de 0° (zone définie par la valve). L'examen métrologique subséquent a permis de corroborer cette observation.

Figure 8. Aplatissement de la jante dans la zone près de la valve du côté intérieur

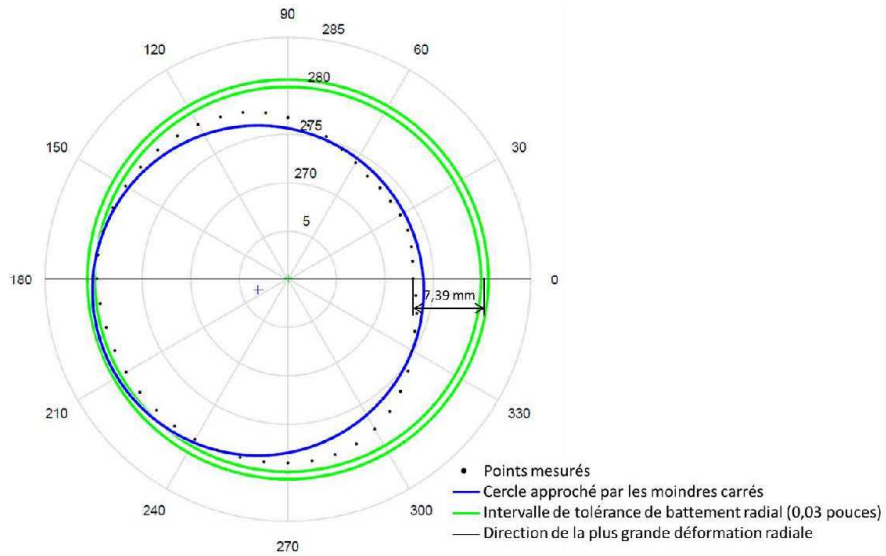
Figure 12. Mesures du cercle D1

Pour les cercles D1 Figure 12 et D3 Figure 13 (côté intérieur), on observe un écrasement de la jante produisant une ovalisation et une excentricité dans la direction 200°. Les deux cercles approchés ainsi définis du côté intérieur ne sont plus limités par leurs cercles de tolérancement (cercles continus concentriques dessinés en vert).

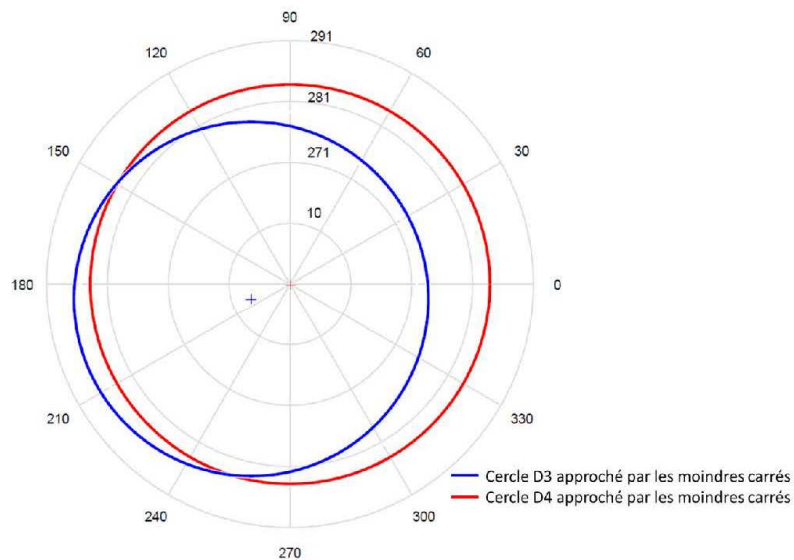
Si nous visualisons la position relative des deux diamètres qui accueilleront le talon du pneu dans sa position finale, soit le D3 et le D4, nous pouvons remarquer le défaut de concentricité de ces deux diamètres – Figure 16. Comme conséquence, ce défaut produit un étirement du pneu dans les plans définis par les deux flancs.

Figure 16. Représentation du défaut de concentricité des cercles D3 et D4

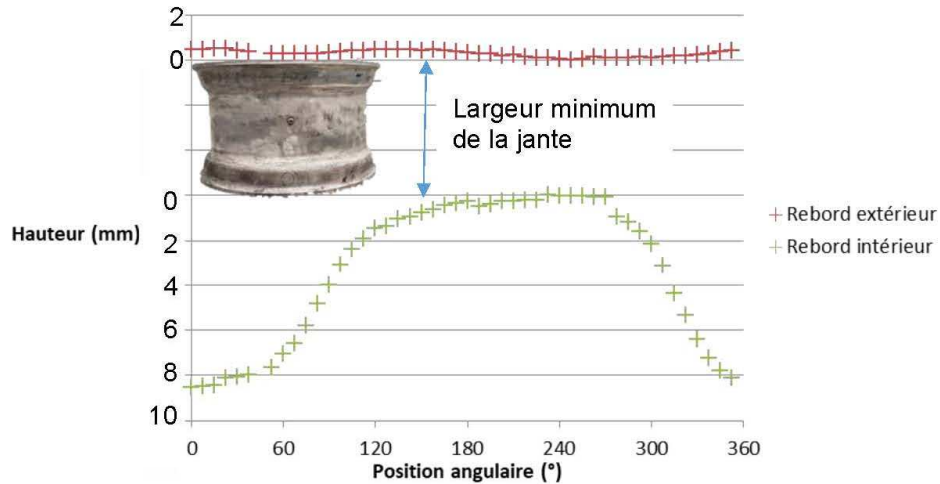
Figure 17. Représentation des battements axiaux en fonction de la position angulaire

On observe un élargissement marqué de la jante entre 0° et 60 et entre 300 et 360°. En vertu de la conservation du volume, on devrait trouver une déformation selon une autre direction/plan. Celle-ci nous la retrouvons dans le plan radial des mesures pour les deux diamètres D1 et D3 entre 300° et 60° - Figure 12 et Figure 13.

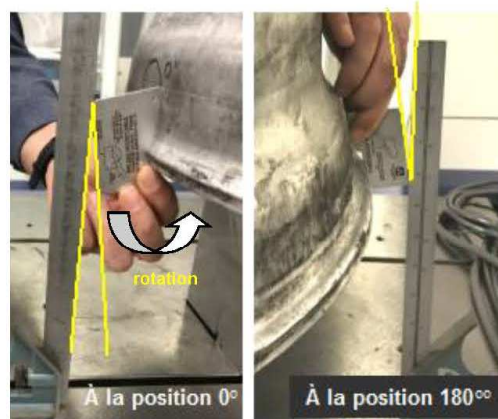
La validation visuelle de cette analyse des données numériques a pu être réalisée en utilisant la jauge d'usure d'Alcoa qui placée d'une manière appropriée contre une équerre fait apparaître la déformation du rebord dans la zone 0° et plus précisément sa rotation vers l'intérieur (vers l'axe de la jante). L'angle formé entre la jauge et l'équerre à 0° s'ouvre vers le bas, tandis qu'à 180° (conforme) il s'ouvre vers le haut - Figure 18.

Figure 18. Visualisation de la déformation du rebord de la jante avec la jauge placée à 0° et à 180°

Nous concluons que la déformation de la jante est très importante et qu'elle est présente selon plusieurs plans. De plus, les deux diamètres d'installation du talon du pneu, extérieur (disque) et intérieur, ne sont pas concentriques.
