EN004221

RAPPORT D'ENQUÊTE
Version dépersonnalisée

**Accident ayant causé la mort d'une travailleuse employée de
9105-3371 Québec inc., située au 595, boulevard Laval,
à Laval, le 28 novembre 2018**

Date du rapport : 25 avril 2019

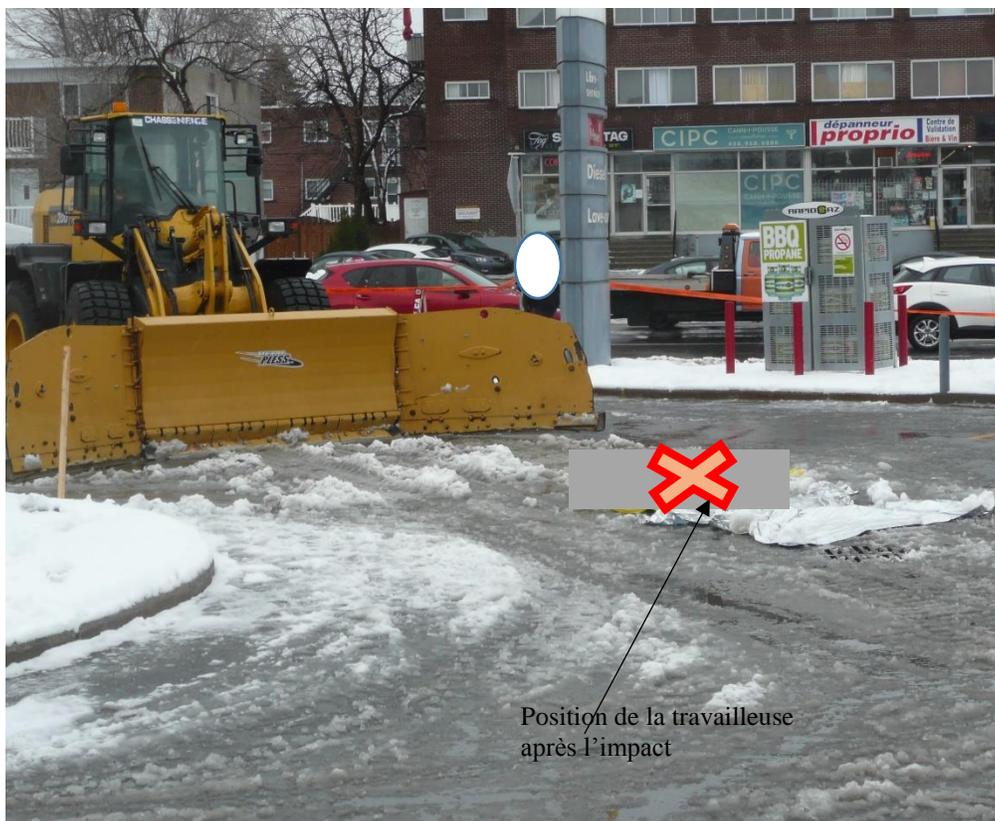
Photo 1 : Lieu de l'accident

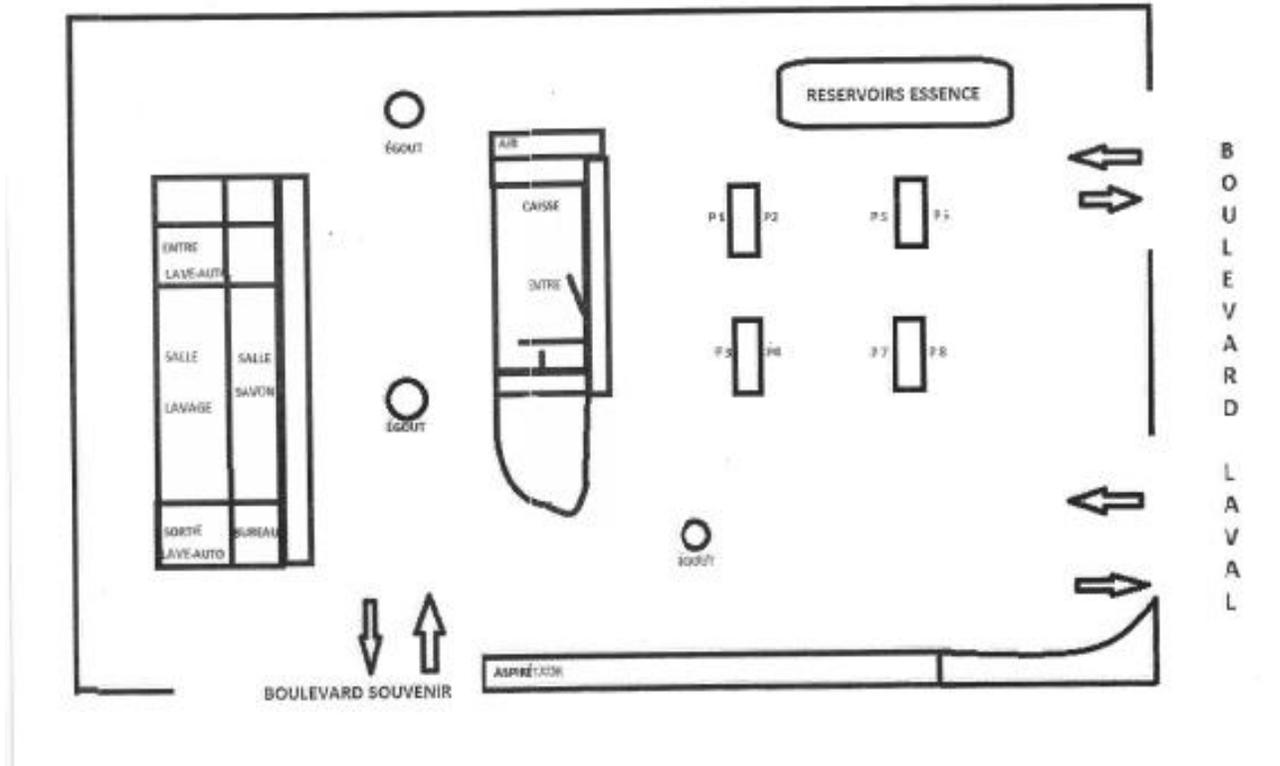
L'îlot de ravitaillement est adjacent au commerce. Il est recouvert d'une marquise. On y retrouve huit distributeurs de carburant (P1 à P8). Un trottoir longe la façade avant du commerce et un autre trottoir longe le côté nord du commerce. Un terre-plein se trouve juxtaposé au trottoir de côté. Une zone de nettoyage de véhicules à l'aide d'un aspirateur (ci-après nommée zone Aspirateur) se trouve face à l'extrémité de ce terre-plein, du côté du boulevard du Souvenir. Cette zone est adjacente à un autre terre-plein. Ces deux aires sont séparées par une voie de circulation qui mène d'un côté à l'entrée par le boulevard du Souvenir et de l'autre à une des deux entrées par le boulevard Laval ainsi qu'à l'îlot de ravitaillement. L'accident est survenu dans cette voie de circulation.

Une bouche d'égout, située dans la voie de circulation entre les deux terre-pleins, se trouve à 4,7 m de l'extrémité du terre-plein près du commerce. Du côté sud de l'îlot de ravitaillement se retrouvent les réservoirs souterrains de carburant.

Figure 2 : Plan de la station-service

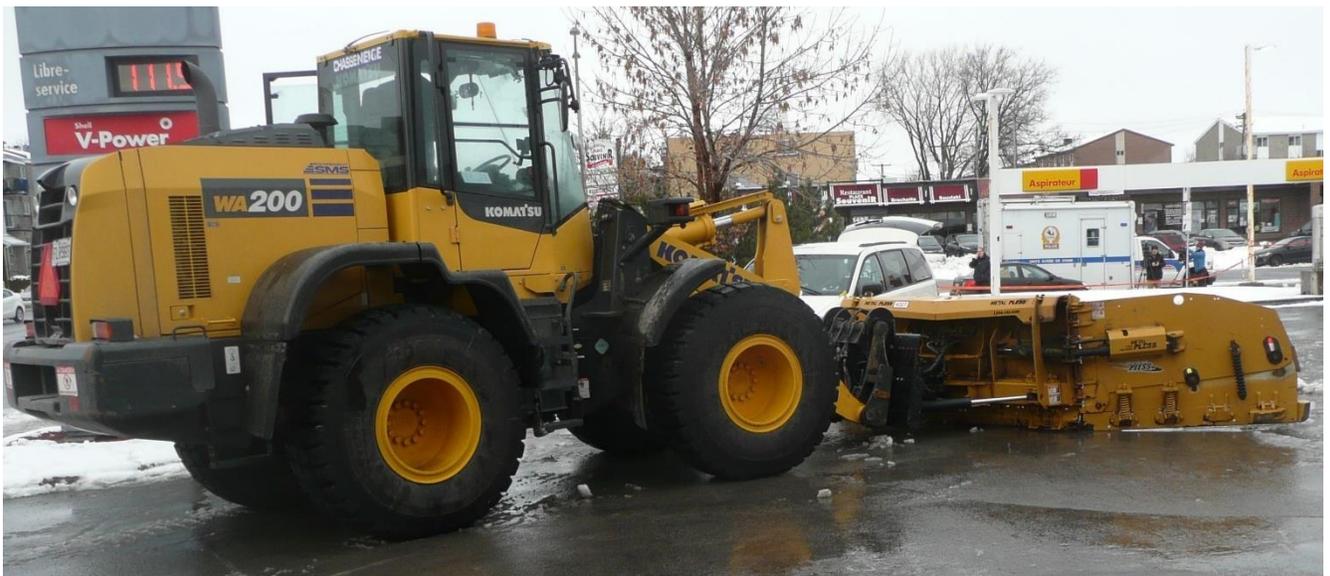
La chargeuse sur roues, impliquée dans l'accident, est de marque Komatsu, modèle WA200, 2018 (voir photo 2). Elle est équipée d'une grappe industrielle MaxxPro, modèle 0848-18, extensible de 2,4 à 6,1 m (8 à 20 pi).

La chargeuse sur roues est d'une longueur totale, incluant la grappe, de 7,6 m et d'une hauteur maximale de 3,2 m. La largeur de la partie arrière du véhicule, à partir des côtés externes des roues, est de 2,4 m. La masse du véhicule, équipé de la grappe industrielle, est approximativement de 12 600 kg. Sa vitesse maximale en marche avant et en marche arrière est limitée à 38 km/h.

Photo 2 : Chargeuse sur roues de marque Komatsu équipée d'une grappe industrielle MaxxPro

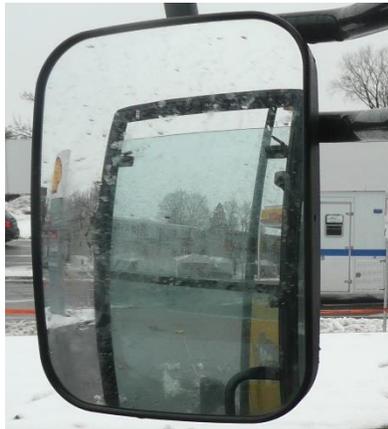
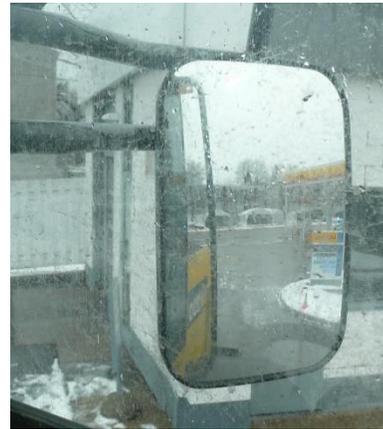
La chargeuse sur roues est munie d'un gyrophare installé sur le toit de la cabine de conduite. L'angle des rétroviseurs de côté est ajusté de sorte qu'une personne placée debout à droite ou à gauche de la partie arrière du véhicule soit visible (voir photo 3).

Photo 3 : Vues à partir du rétroviseur gauche et du rétroviseur droit

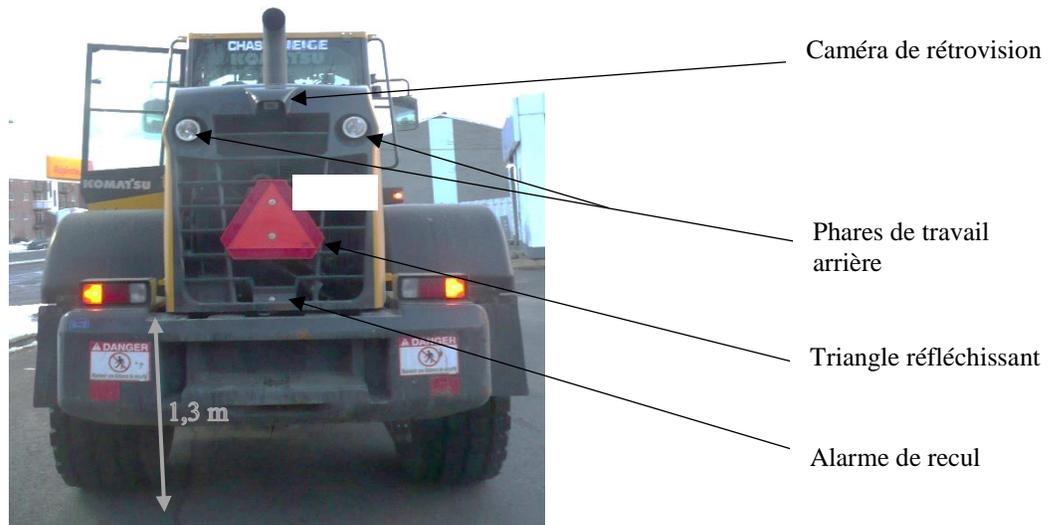
Le pare-chocs arrière de la chargeuse sur roues est d'une longueur de 1,7 m et sa hauteur, au point le plus haut, de 1,3 m à partir du sol. Le véhicule est équipé de phares de travail avant et arrière, de feux avant et arrière, de feux de détresse ainsi que d'un triangle réfléchissant arrière (voir photo 4).

Une alarme de recul est installée sous la grille arrière du véhicule, au-dessus du pare-chocs. L'alarme, de type tonal, produit une pression sonore de 107 dB (± 4 dB) à une fréquence de 1 900 Hz (± 200 Hz).

Un système caméra de rétrovision - écran est intégré à la grille arrière du véhicule (voir photo 4). Cette caméra est installée à une hauteur de 2,2 m à partir du sol. Son angle est ajusté de manière à permettre la visibilité arrière à partir du véhicule. Son réglage est fait de sorte qu'une personne située à 1 m de l'arrière du véhicule apparaisse à l'écran, visible du siège de [C]. Dans la cabine de conduite, l'écran est situé du côté droit avant, par rapport au siège de [C] (voir photos 5 et 6).

Photo 4 : Vue arrière de la chargeuse sur roues

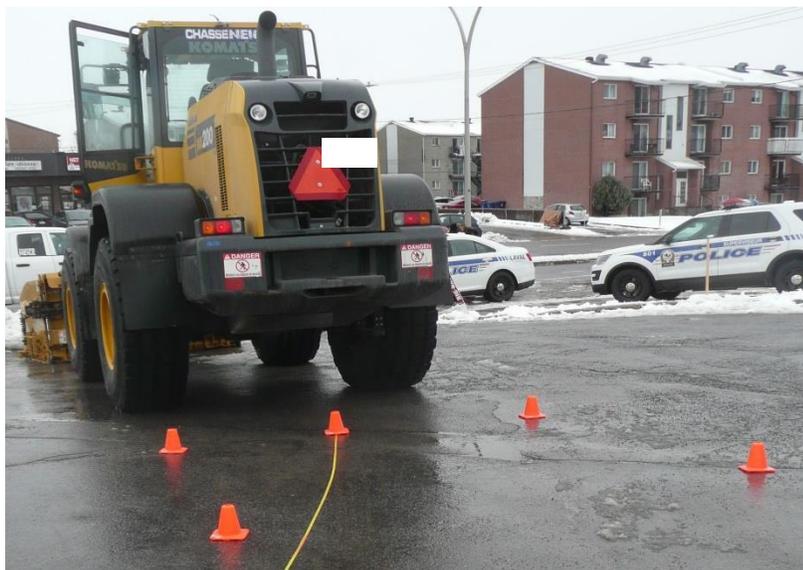
Photo 5 : Réglage de la caméra de rétrovision

Il effectue ses manœuvres de recul en utilisant le contact visuel direct. Il n'utilise pas la caméra de rétrovision pour ces manœuvres ni les rétroviseurs de côté. Lors du déneigement, il n'utilise pas les phares de travail arrière.

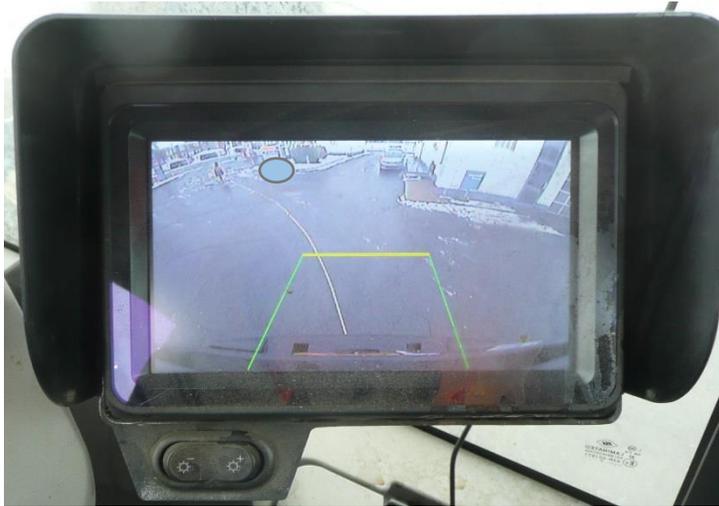
Photo 6 : Écran de la caméra de rétrovision

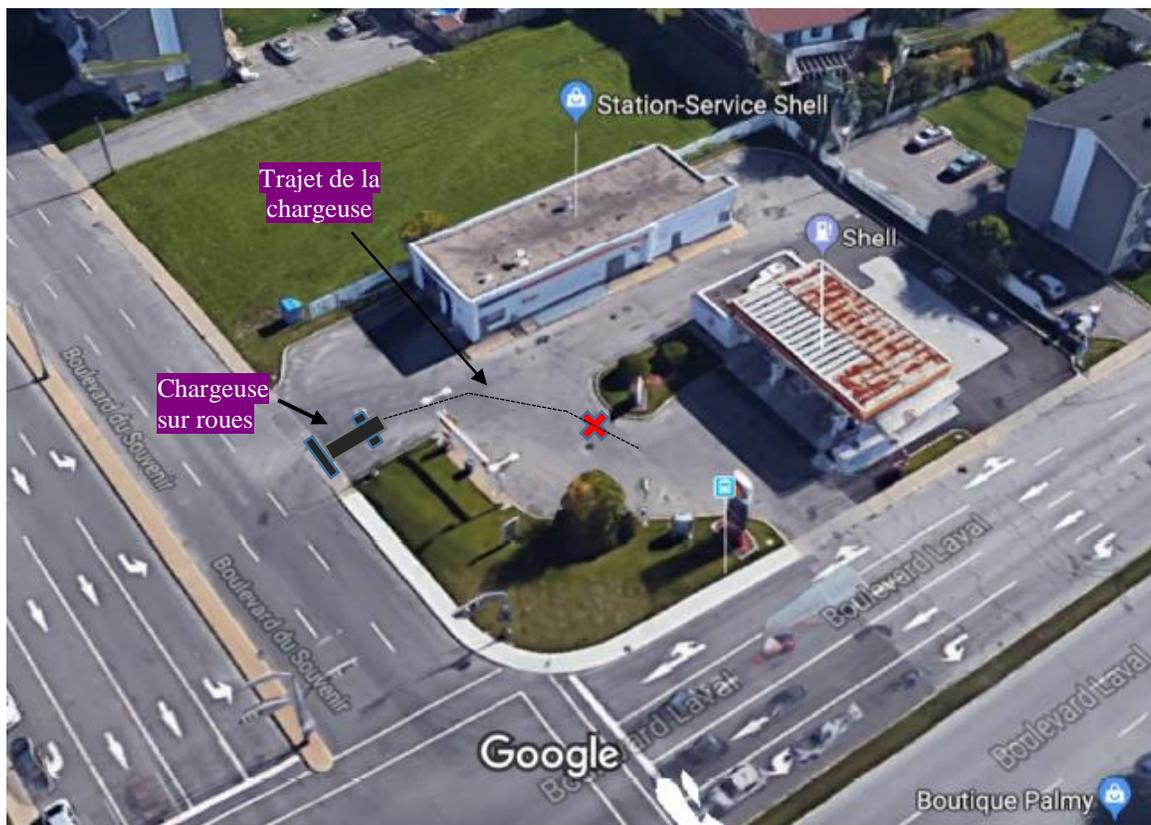
La travailleuse tente de jeter dans la bouche d'égout son mégot de cigarette, tout en faisant dos à la chargeuse, puis elle y parvient en le poussant avec son pied. Au même moment, [C] recule vers la seconde partie de la voie de circulation pour y compléter le déneigement. La travailleuse est alors frappée par l'arrière de la chargeuse, puis écrasée par les roues du côté gauche du véhicule (voir photos 7 et 8).

Photo 7 : Trajet en marche arrière de la chargeuse sur roues

Après avoir poussé la neige au bas du boulevard du Souvenir, monsieur [C] effectue immédiatement la marche arrière de la chargeuse en regardant, par-dessus son épaule, du côté droit de la vitre arrière du véhicule. Il ne voit pas la travailleuse à l'extrémité du trottoir de la façade avant du commerce. Cet emplacement est celui où a lieu le dernier contact visuel établi entre la travailleuse et [C].

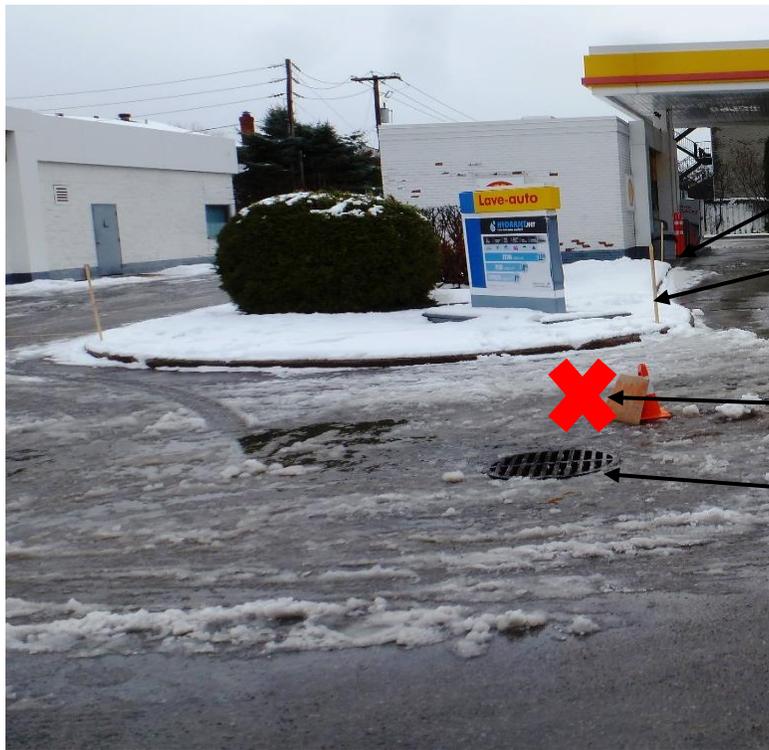
Photo 8 : Emplacement de la travailleuse lors de l'accident

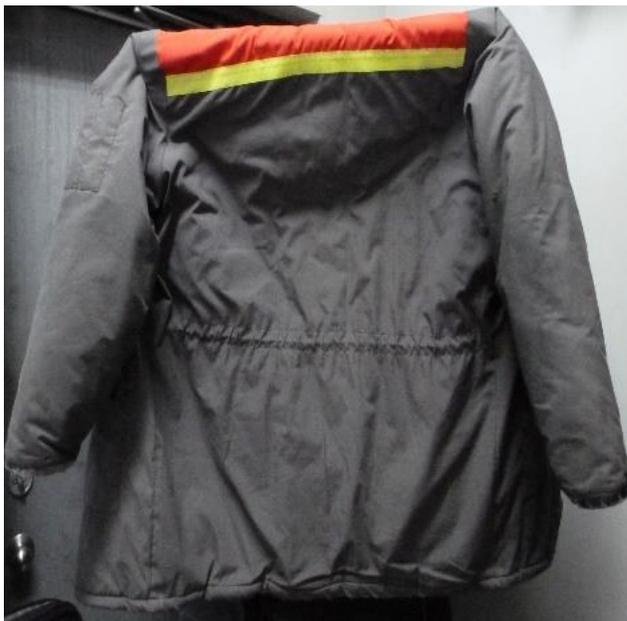
La travailleuse possède un manteau à l'effigie de Shell, qu'elle porte pour travailler durant l'hiver. Ce manteau est gris avec une bande jaune et une large bande orange sur le haut du manteau (voir photo 10). Il est muni d'un capuchon gris. Le manteau ne répond pas aux exigences d'un vêtement de visibilité au sens de la norme canadienne CSA Z96-15 : *Vêtements de sécurité à haute visibilité*. Lorsqu'elle sort fumer, elle porte ce manteau sans veste de sécurité à haute visibilité.

Photo 10 : Type de manteau porté par la travailleuse – face arrière

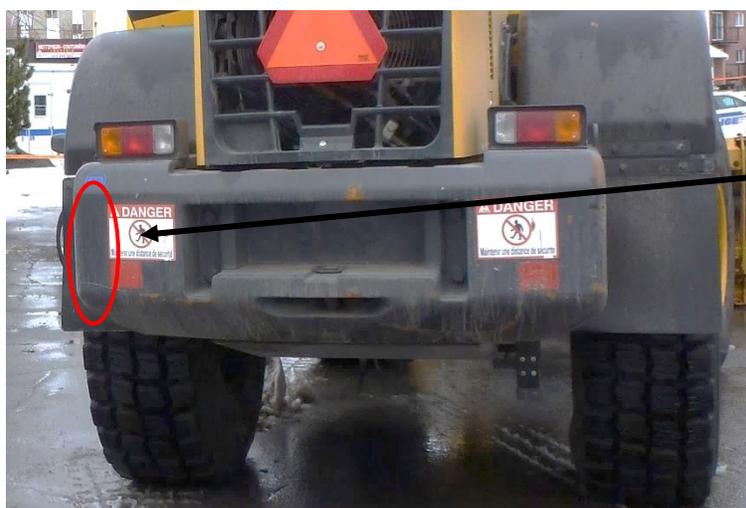
La travailleuse est heurtée par le côté gauche du pare-chocs arrière de la chargeuse sur roues (voir photo 11).

Photo 11 : Zone d'impact sur le pare-chocs arrière

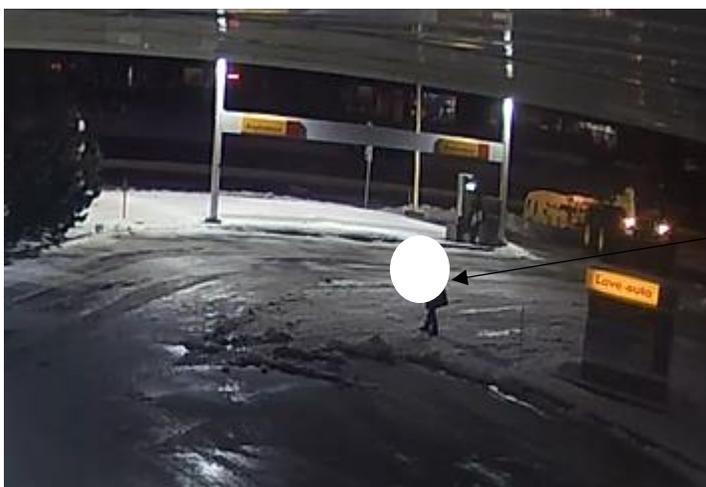
Le niveau d'éclairage sur les lieux varie selon les zones. Ainsi, pour la zone où il y a eu impact, le niveau d'éclairage est d'environ 40 lux, vers l'heure de l'accident (voir annexe D et photo 12).

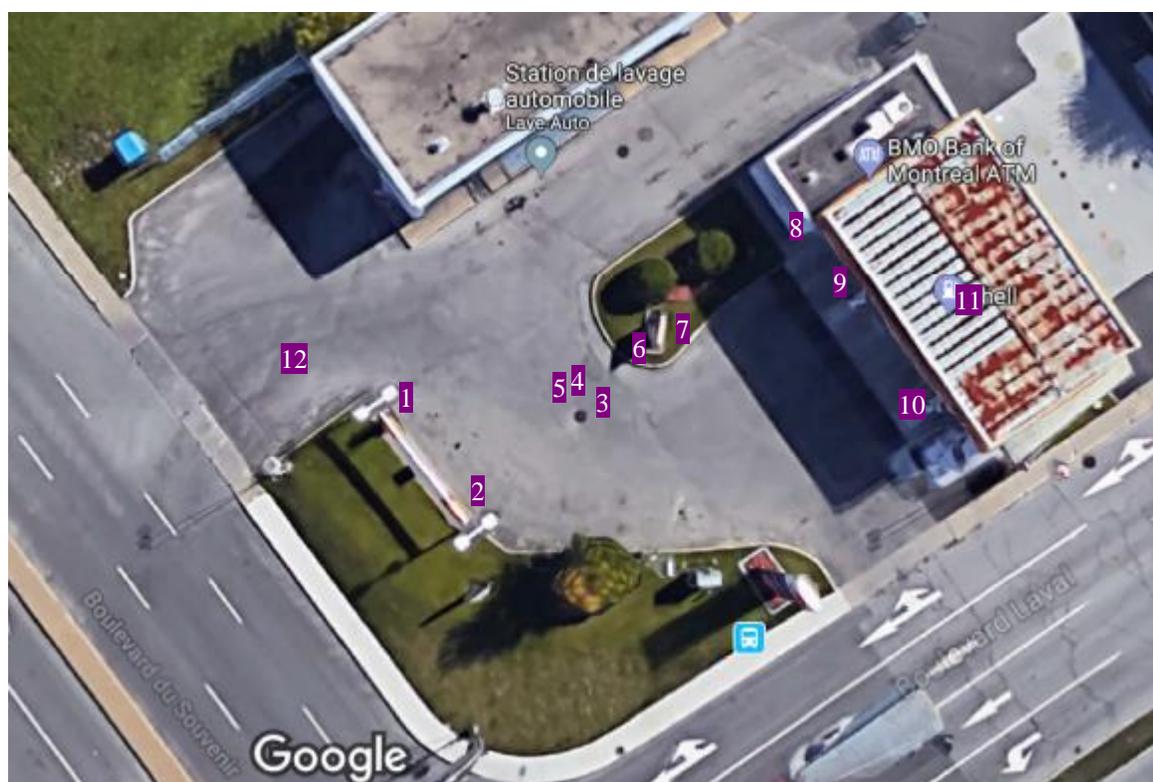
Des mesures du niveau d'éclairage à l'entreprise 9105-3371 Québec inc. ont été effectuées le 6 décembre 2018, vers l'heure de l'accident. Ces mesures ont été prises à l'aide d'un luxmètre The Cooke corp., modèle CAL-LIGHT 400, numéro de série 940207, étalonné le 4 mai 2018 par l'IRSST.

Photo 13 : Emplacement des mesures du niveau d'éclairage
