# **RAPPORT D'ENQUÊTE**

**EN004222**

**Accident mortel survenu à un travailleur de l'entreprise  
Construction Ard-Air ltée, le 7 novembre 2018  
au [...]  
à Saint-Germain-de-Grantham**

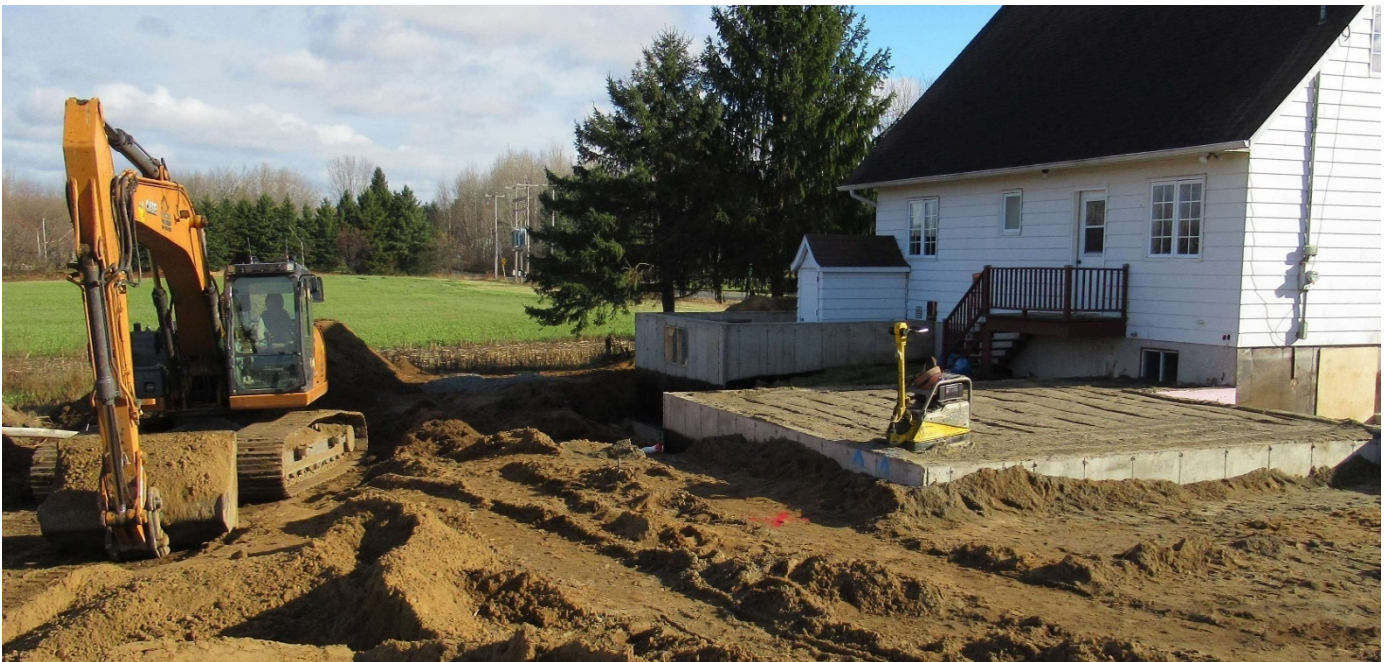
Photo n°1 : photo du lieu de l'accident prise le 8 novembre 2018 (source : CNESST)

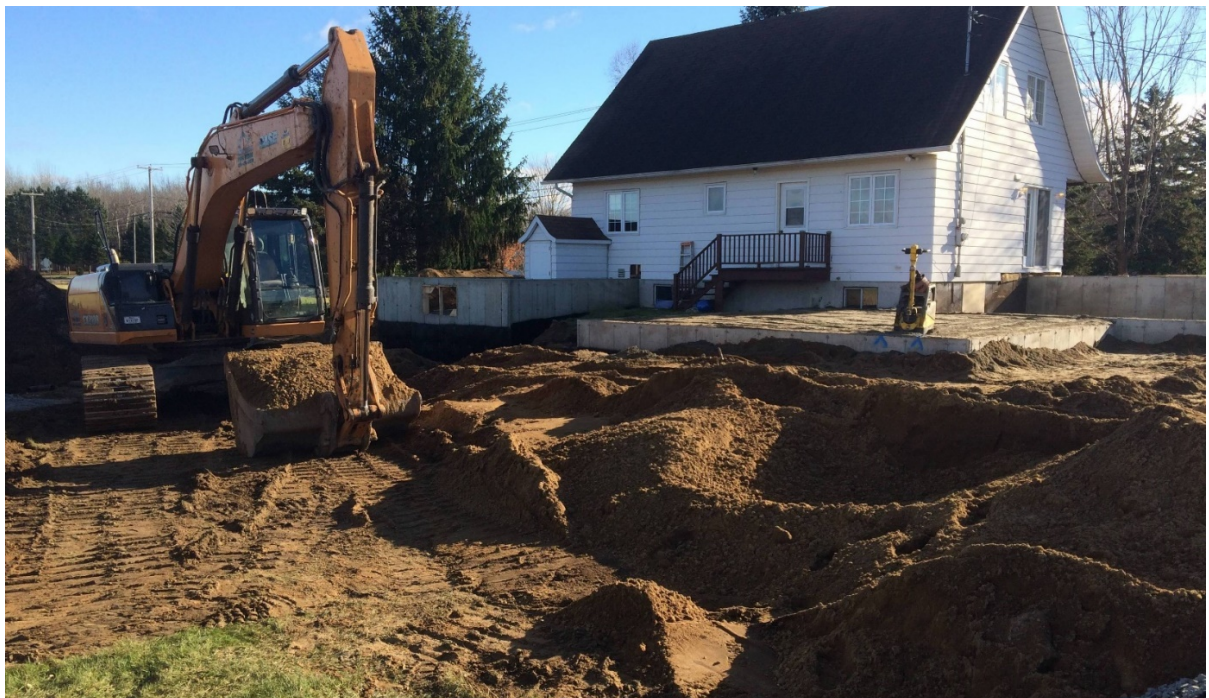
Photo n°2 : Vue arrière du chantier (source : CNESST)

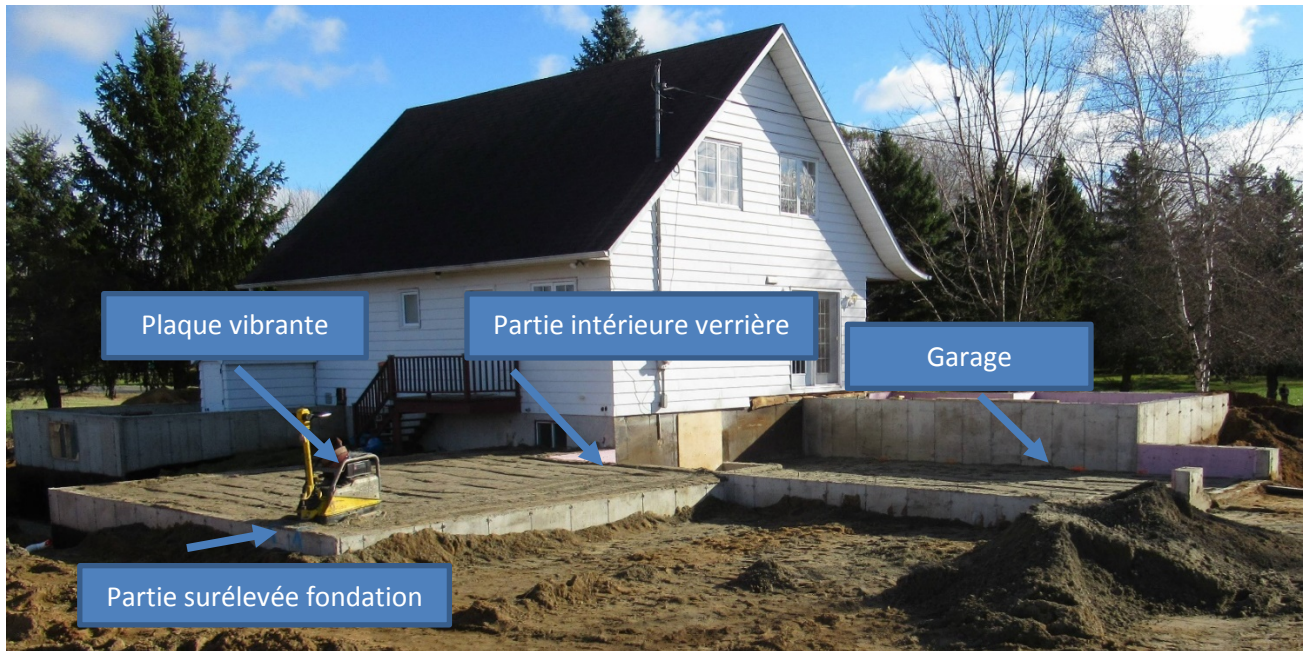
Photo n°3 : Fondations de la verrière et du garage (source : CNESST)

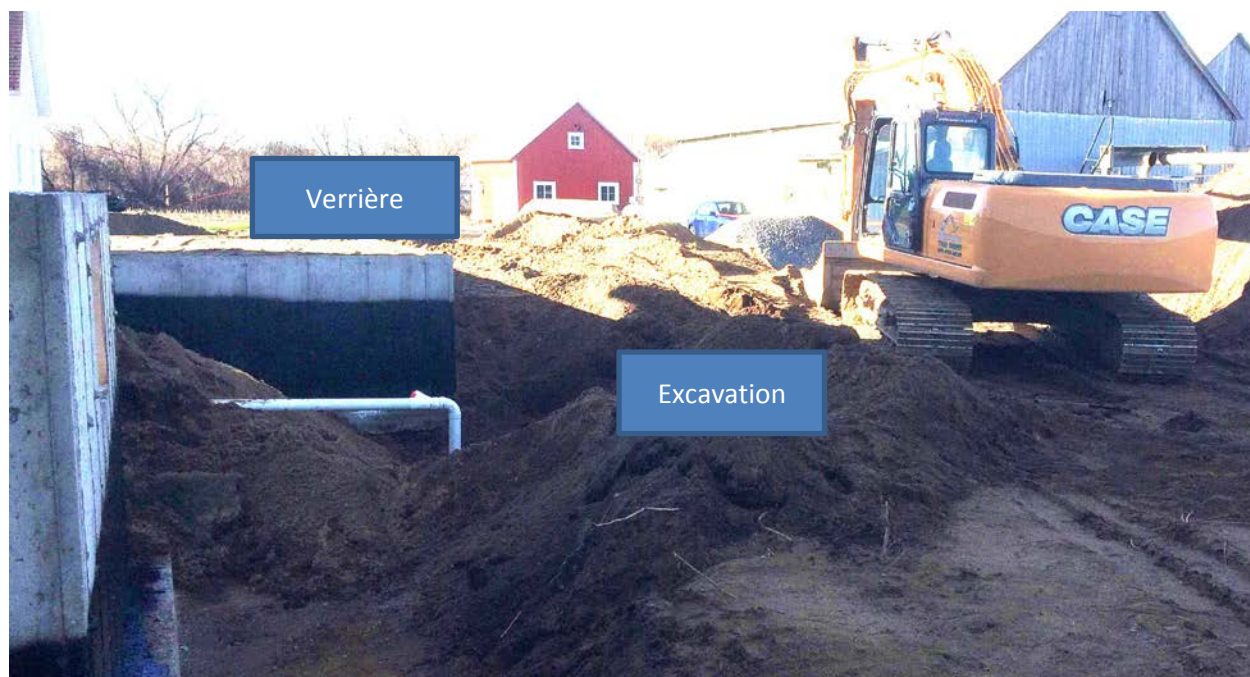
Photo n°4 : Travaux de réparation du tuyau d'égout (source : CNESST)

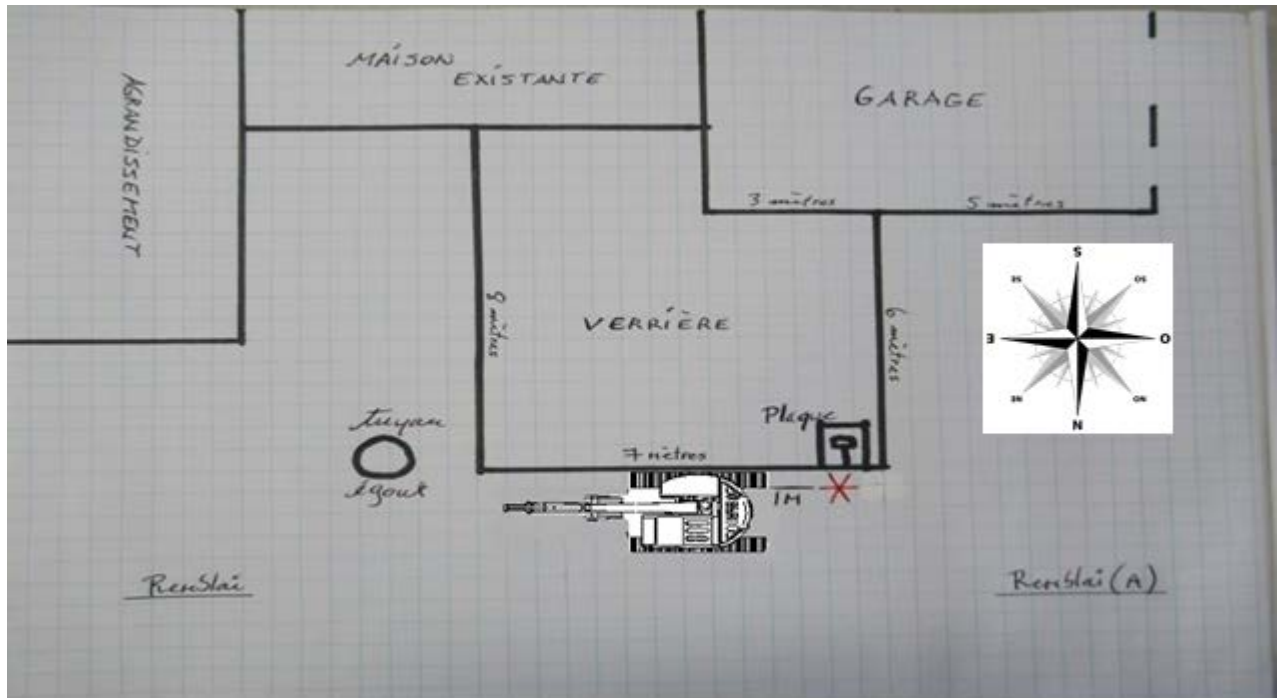
[F] voit que le travailleur se trouve sur la fondation de la verrière. Il l'aperçoit au centre de celle-ci alors qu'il compacte dans le sens de la longueur, soit d'est en ouest. Sur une période approximative de 30 minutes, [F] effectue quelques déplacements de l'avant vers l'arrière avec la pelle, et ce, tout en longeant la fondation en direction du remblai A (Photo n°5) situé au nord-ouest de la cour et hors de portée de la pelle. À ce moment, le travailleur se trouve toujours à l'intérieur de la fondation de la verrière hors de la zone de circulation de la pelle en mouvement.

Photo n°5 : Croquis (source : CNESST)

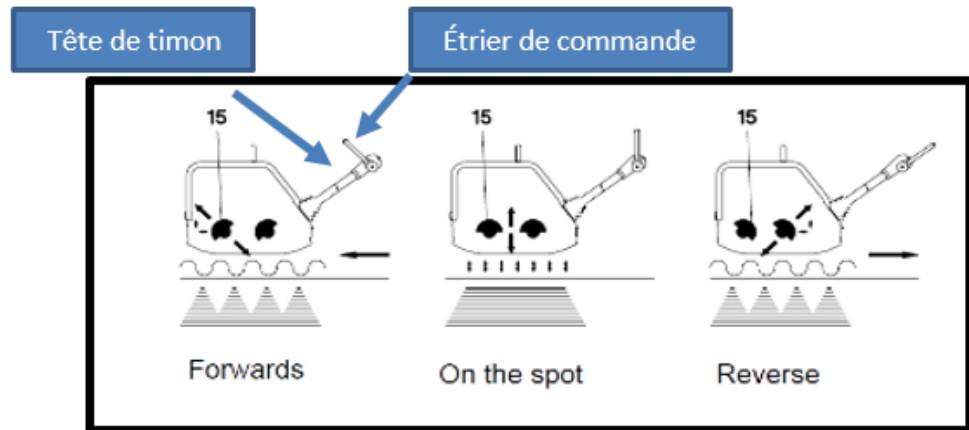
Le principe du fonctionnement de l'appareil permet une transition en continu entre la marche avant, la marche sur place et la marche arrière. Cette manipulation est commandée hydrauliquement en actionnant l'étrier de commande au niveau de la tête de timon illustrée sur la photo n°6. Pour la marche avant, l'opérateur pousse l'étrier vers l'avant tandis que pour la marche arrière, l'étrier est ramené vers l'opérateur. En conséquence, en marche arrière, l'appareil entraîne le travailleur à reculer. En cours de

compaction, la plaque vibrante émet un niveau sonore de 105 décibels A (dB(A)).

Photo n°6 : Fonctionnement de la plaque vibrante  
(source : Guide de l'opération Wacker Neuson)

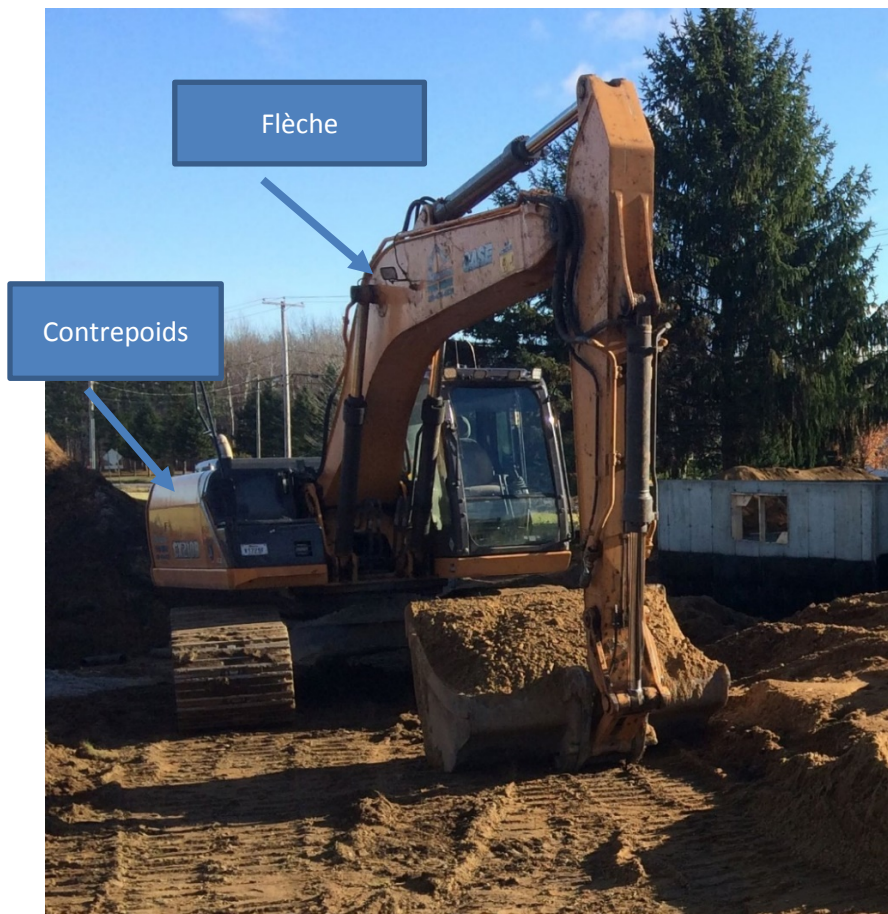
Le travailleur est retrouvé écrasé sous la chenille droite de la pelle. À ce moment, il se trouve à l'extérieur de la fondation directement à l'arrière de la pelle. [F] indique n'avoir jamais aperçu le travailleur derrière sa pelle avant son déplacement en marche arrière. La présence du contrepoids à l'arrière droit de la pelle réduit considérablement la vision de [F]. D'autres observations faites depuis la cabine de commande de la pelle indiquent également que la flèche (photo n°7) obstrue partiellement ou totalement la visibilité du miroir latéral droit.

Photo n°7 : Pelle sur chenilles (source : CNESST)

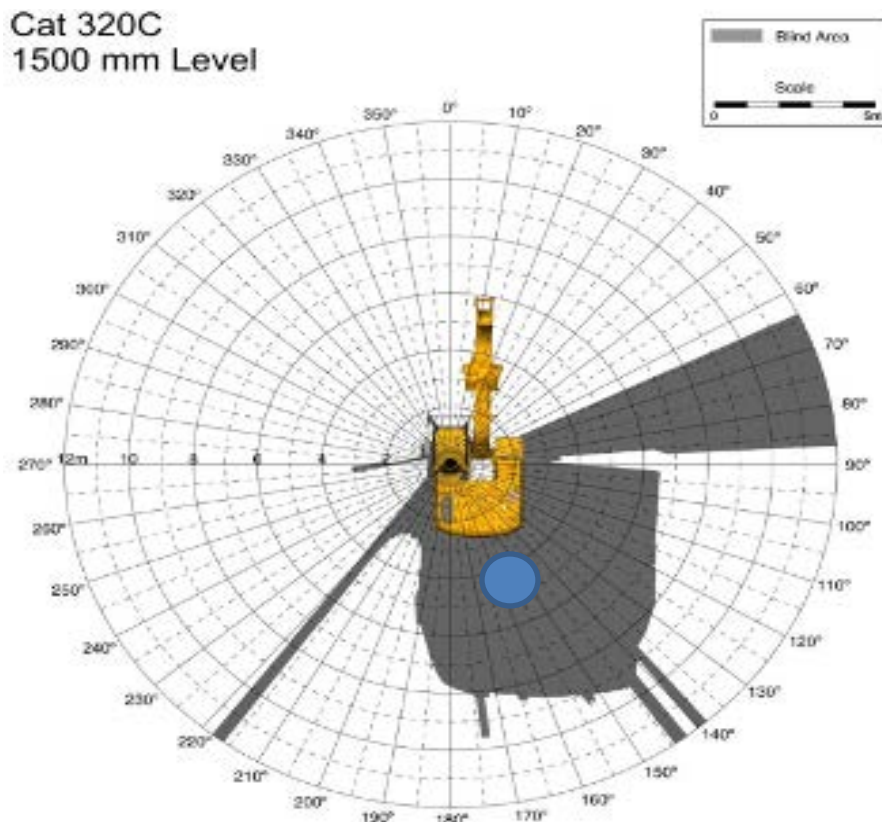
Le graphique suivant démontre la visibilité de l'opérateur (zone blanche) et les angles morts (zone grise) pour un objet ou une personne se trouvant en élévation à 1 500 millimètres du sol pour une pelle hydraulique de marque Caterpillar, modèle 320C. Ce modèle est comparable, au niveau du poids et des dimensions, au modèle de marque Case, modèle CX210B impliqué dans l'accident. Le positionnement du travailleur, lors de l'accident, est représenté par le cercle bleu sur la photo n°8.

On constate que l'opérateur de la pelle a la vue partiellement ou complètement obstruée, principalement à l'arrière droit de sa pelle. C'est précisément à cet endroit où se trouvait le travailleur lors de l'accident.

Photo n°8 : Positionnement du travailleur et angles morts  
(Source : Centers for Disease Control and Prevention, modifié par la CNESST)
