RAPPORT D'ENQUÊTE

**Accident mortel survenu à un travailleur
le 18 novembre 2018 à l'entreprise
Ferme DG Noiseux 2013 inc., au 615, rang
du Ruisseau St-Louis Est à Marieville**

Direction régionale de Saint-Jean-sur-Richelieu

Date du rapport : 28 mai 2019

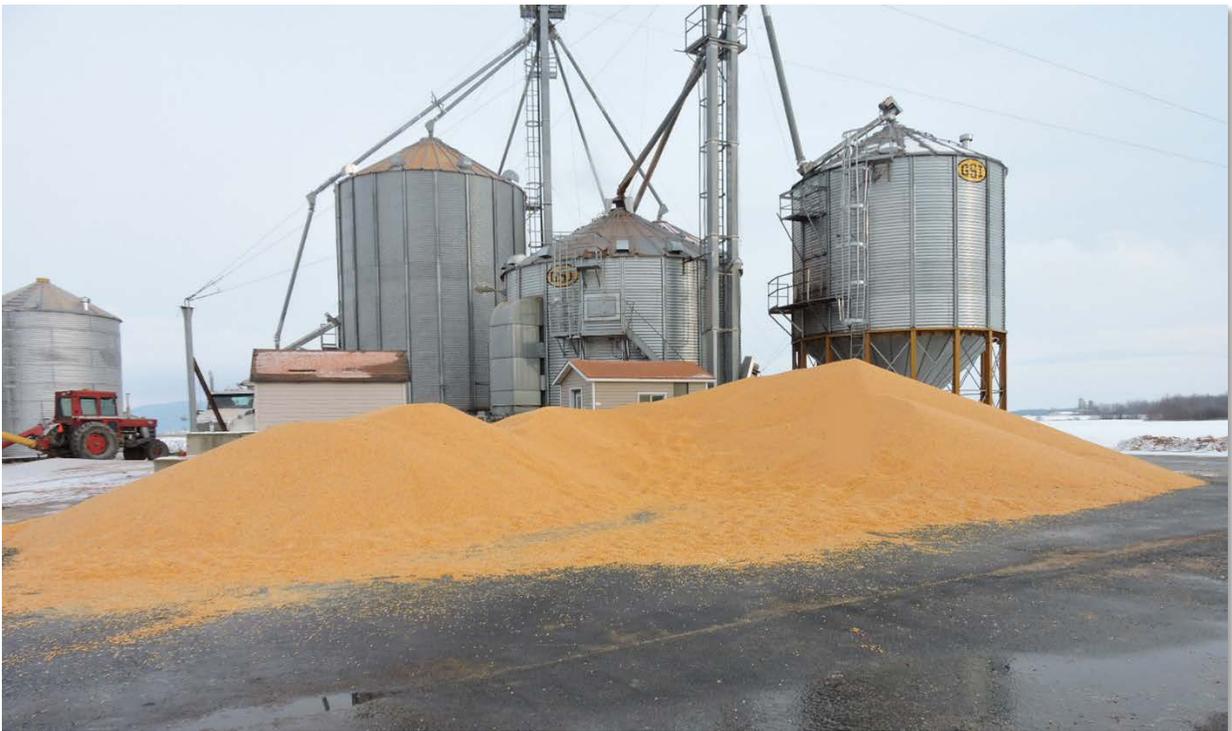
Photo 1 : Scène de l'accident à l'arrivée de la CNESST
Source : CNESST

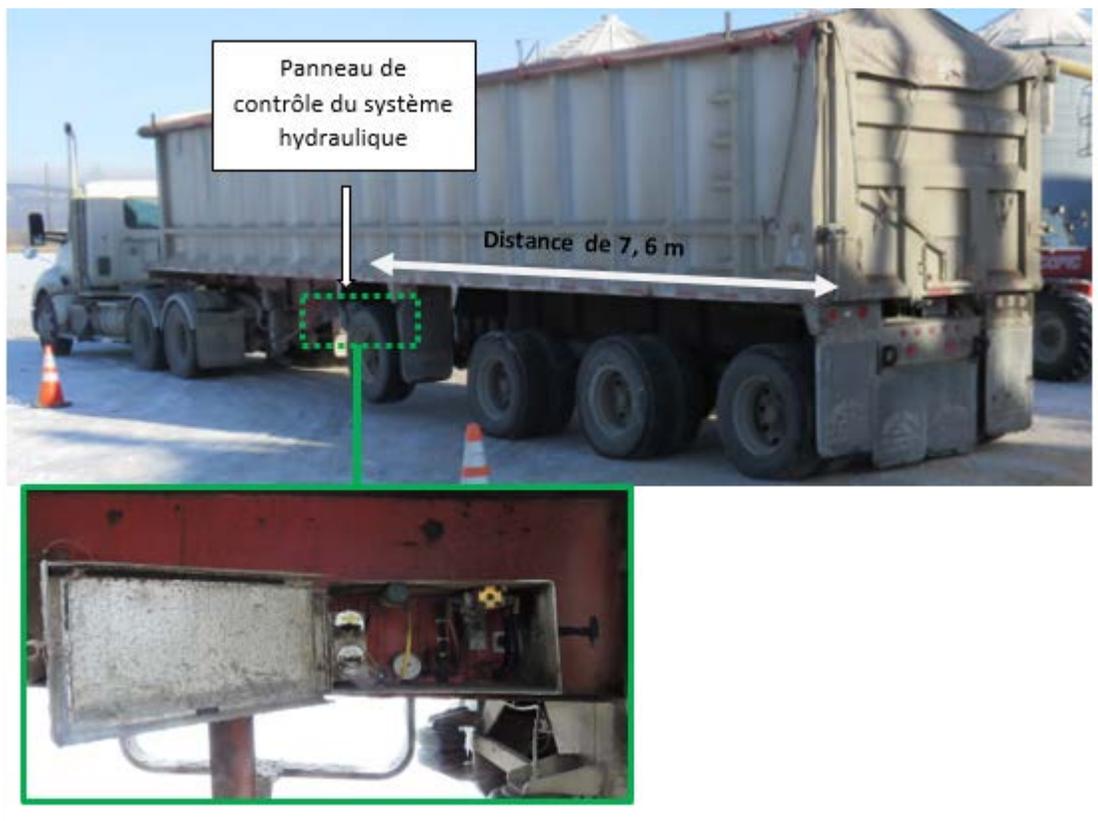
Photo 3 : Camion à benne basculante
Source : CNESST

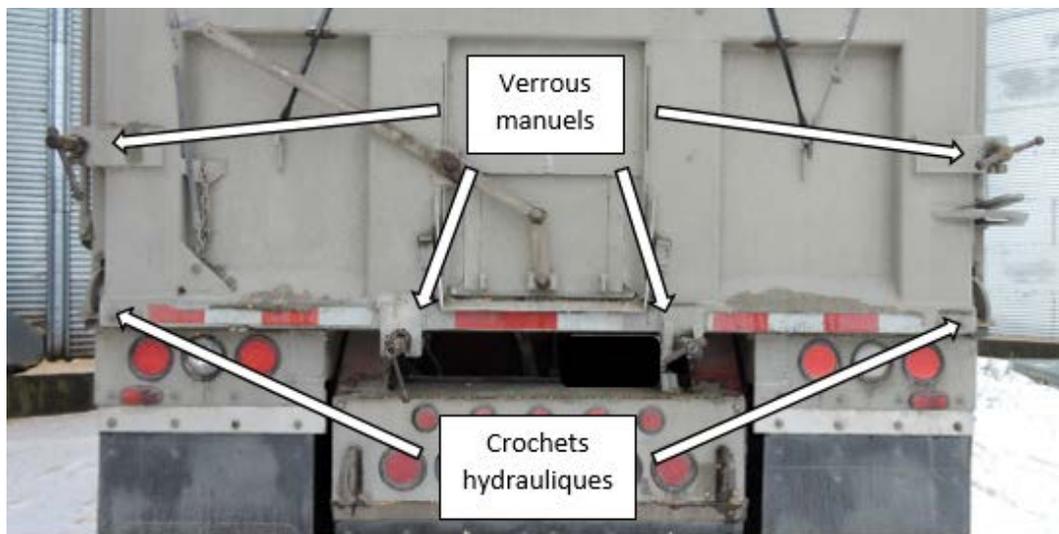
La porte située à l'arrière de la benne basculante est munie de 4 verrous manuels et de 2 crochets hydrauliques. Ces verrous et ces crochets maintiennent la porte fermée lors du transport. Les verrous manuels doivent être retirés par un travailleur alors que les crochets hydrauliques se retirent automatiquement lors de l'enclenchement du mécanisme hydraulique.

Photo 5: Porte arrière de la benne basculante
Source : CNESST

- Les premiers déchargements sont faits le plus près possible de l'ouverture de la trémie d'alimentation (photo 5) qui sert à acheminer le grain mécaniquement vers le séchoir ou l'un des silos. Cette façon de faire permet d'éviter plusieurs manipulations de grains.

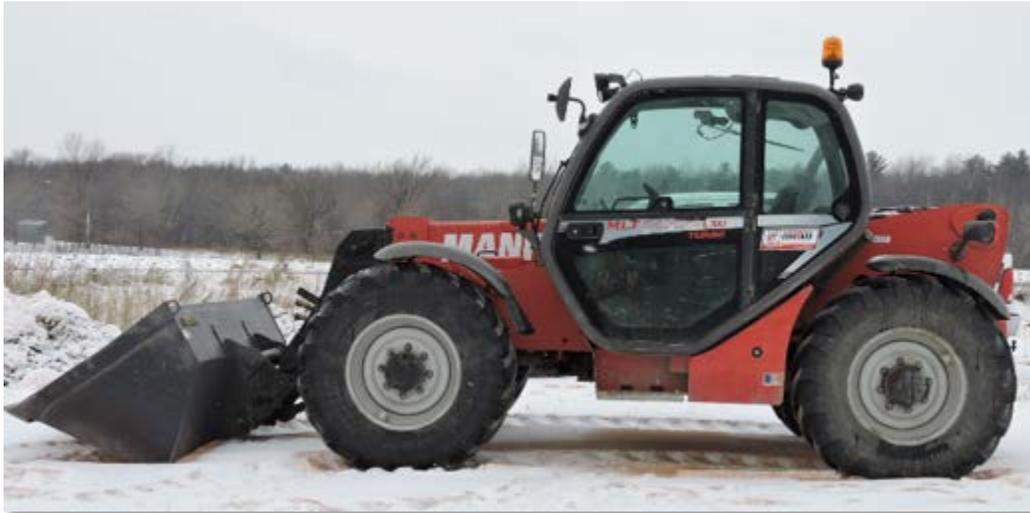
Photo 6 : Chariot télescopique Manitou
Source : CNESST

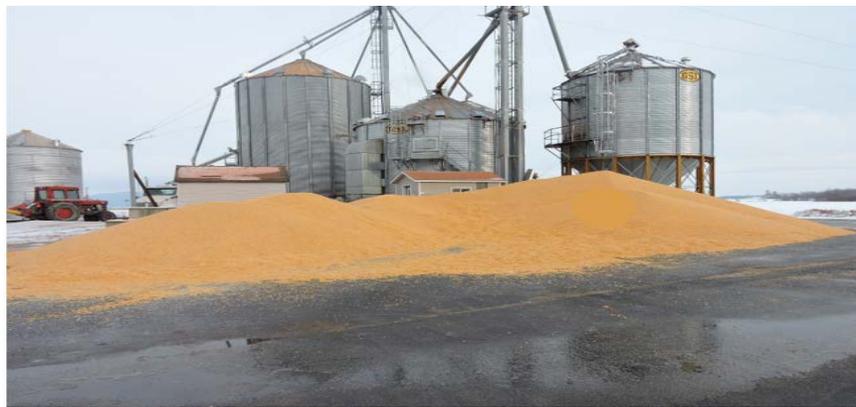
Photo 7 : Scène de l'accident
Source : CNESST

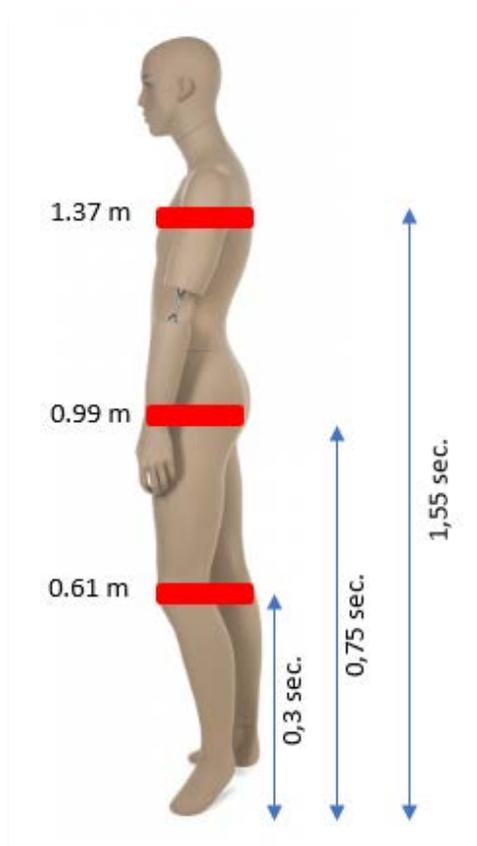
- Le camion à benne basculante déverse environ 25 tonnes de grains lors du déchargement;
- Il s'est écoulé environ 2 minutes à partir du moment où le grain touche au sol et la fin du déchargement;
- À l'ouverture de la porte jusqu'à ce que le grain touche au sol, il s'est écoulé environ 0,5 seconde. Du sol jusqu'aux genoux du mannequin, 0,3 seconde. Du sol jusqu'à la taille, 0,75 seconde. Du sol jusqu'à la poitrine, 1,55 seconde. Donc, 2 secondes ont suffi pour que le grain atteigne le mannequin au niveau de la poitrine dès l'ouverture de la porte (Figure 1);

Figure 1 : Hauteur et vitesse du déversement
Source : CNESST

- Lorsque le camion a vidé son chargement, la hauteur maximale de l'amas de grains atteint environ 1,83 m. Il était alors impossible de voir le mannequin lorsque l'on se retrouvait derrière le camion afin de remettre les 4 verrous manuels sur la porte;
- La simulation qui a été effectuée, à l'aide d'un mannequin, dans les conditions similaires à celles de l'accident, nous permet de conclure qu'un travailleur peut être enseveli jusqu'à la poitrine en 2 secondes s'il se retrouve à l'arrière et près du camion à benne.

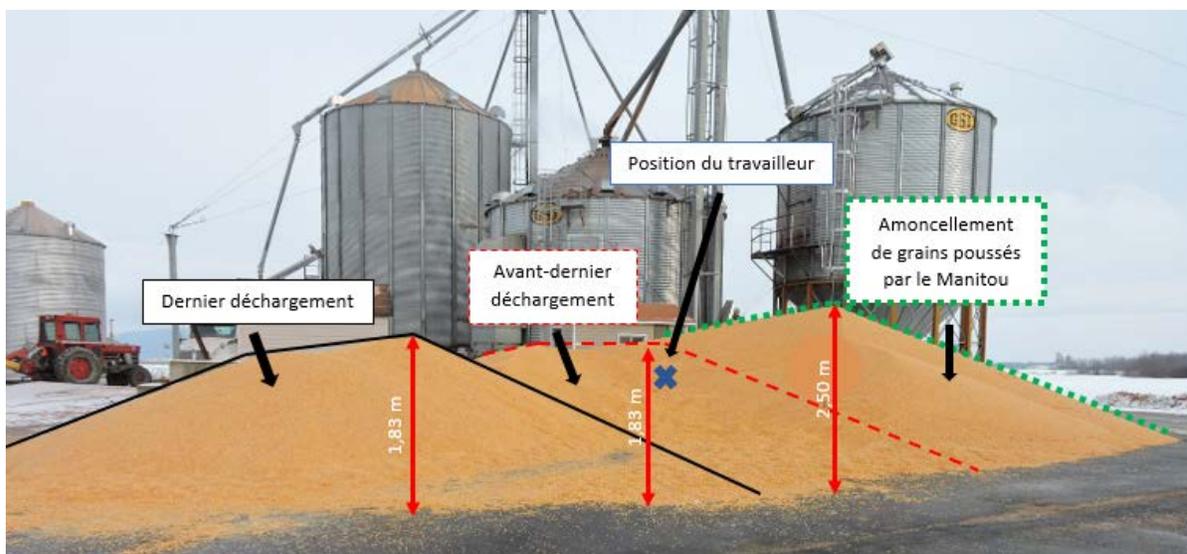
- Le dernier déchargement, représenté par la ligne noire, est celui qui est effectué seul par [B]. Il atteint également une hauteur estimée à 1,83 m. Ce déchargement est effectué contre les amas de grains déjà en place au sol.

Photo 8 : Scène de l'accident
Source : CNESST

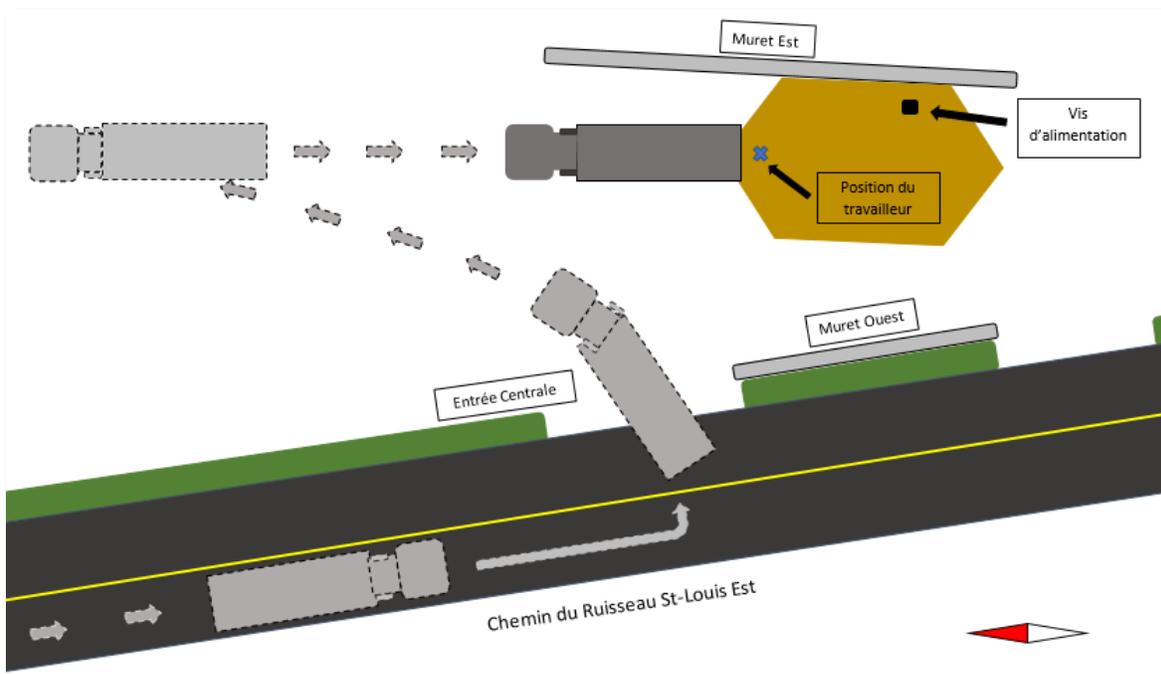
Le schéma suivant présente les éléments impliqués dans l'accident ainsi que la trajectoire empruntée par le camion à benne basculante lors de ces différents déplacements sur le site d'entreposage au moment des déversements du maïs.

Figure 2 : Schéma, non à l'échelle, de la scène d'accident
Source : CNESST
