EN004229**RAPPORT D'ENQUÊTE**

**Accident mortel survenu le 10 janvier 2019 à un travailleur de
l'entreprise Pièces d'Autos Choc située au
4028, chemin de l'Église à Laterrière**

Direction régionale du Saguenay—Lac-Saint-Jean

Date du rapport : 12 juin 2019

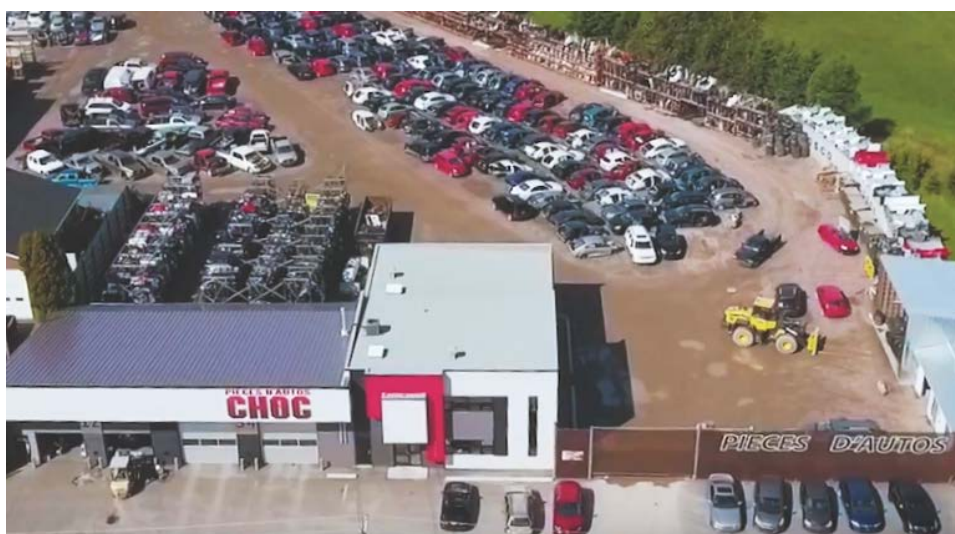
Photo 2 : Vue de l'établissement
Source : YouTube, modifiée CNESST

Les véhicules récupérés sont entreposés dans la cour arrière d'une superficie d'environ 10 000 m². Une voie de circulation principale permet les déplacements sur le site et l'accès aux différents bâtiments d'entreposage de pièces. Aucune signalisation n'est en place dans la cour.

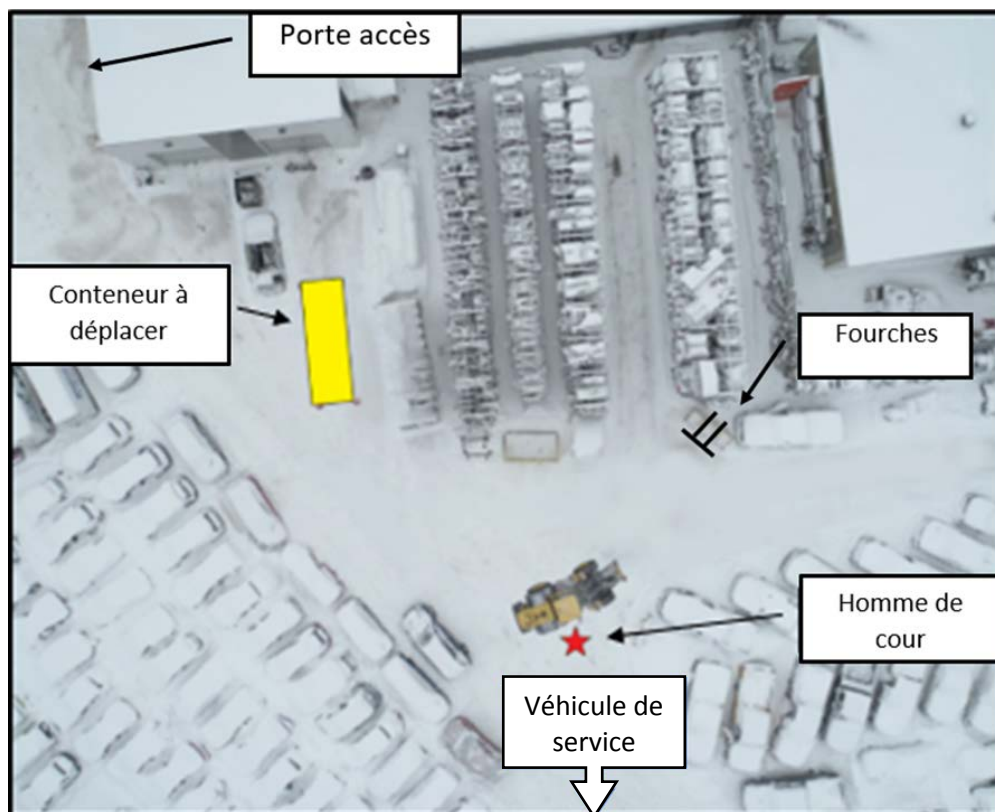
Schéma 1 : Position de la chargeuse, du travailleur et du conteneur
Source : CNESST

Vers 14 h 30, l'homme de cour rencontre [B] pour discuter d'une pièce à récupérer sur une automobile. À ce moment, l'homme de cour est debout, près de la chargeuse, tandis que [B] est dans son véhicule. Lors de cette discussion, il est convenu que [B] ira aider l'homme de cour après avoir déplacé un conteneur situé à environ 20 m du point de rencontre (Schéma 1).

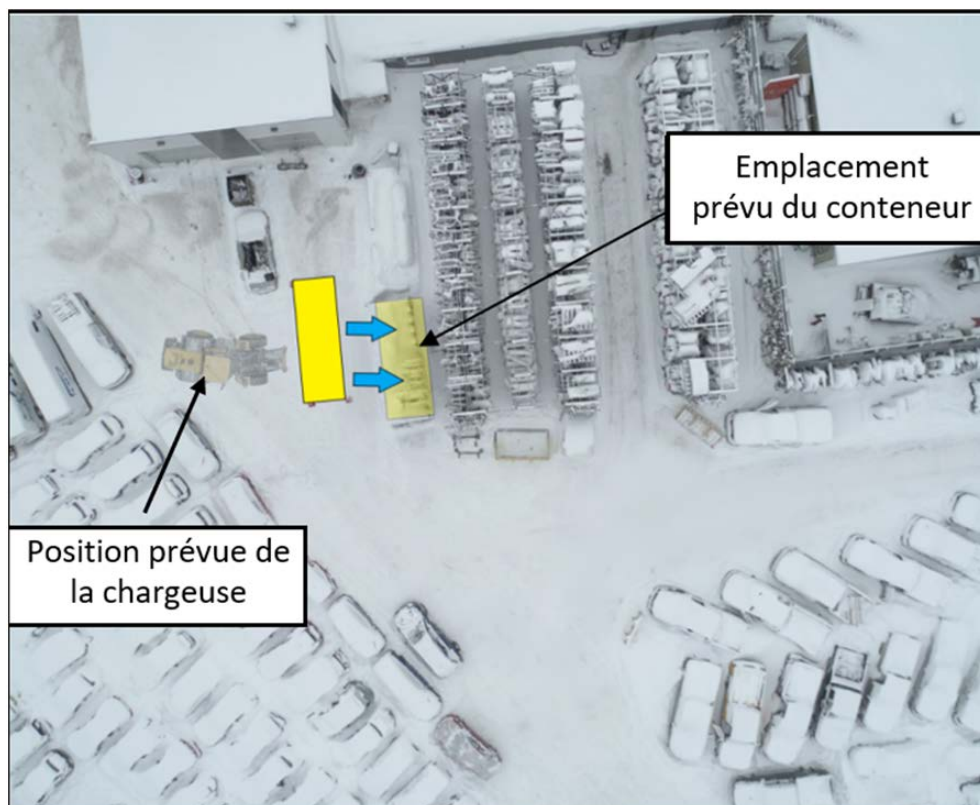
Schéma 2 : Déplacement prévu du conteneur
Source : CNESST

Ce contenu vide, livré plus tôt dans la journée, doit être déplacé vers son emplacement final. La chargeuse doit être positionnée sur le côté du conteneur pour le pousser vers l'espace libre (Schéma 2).

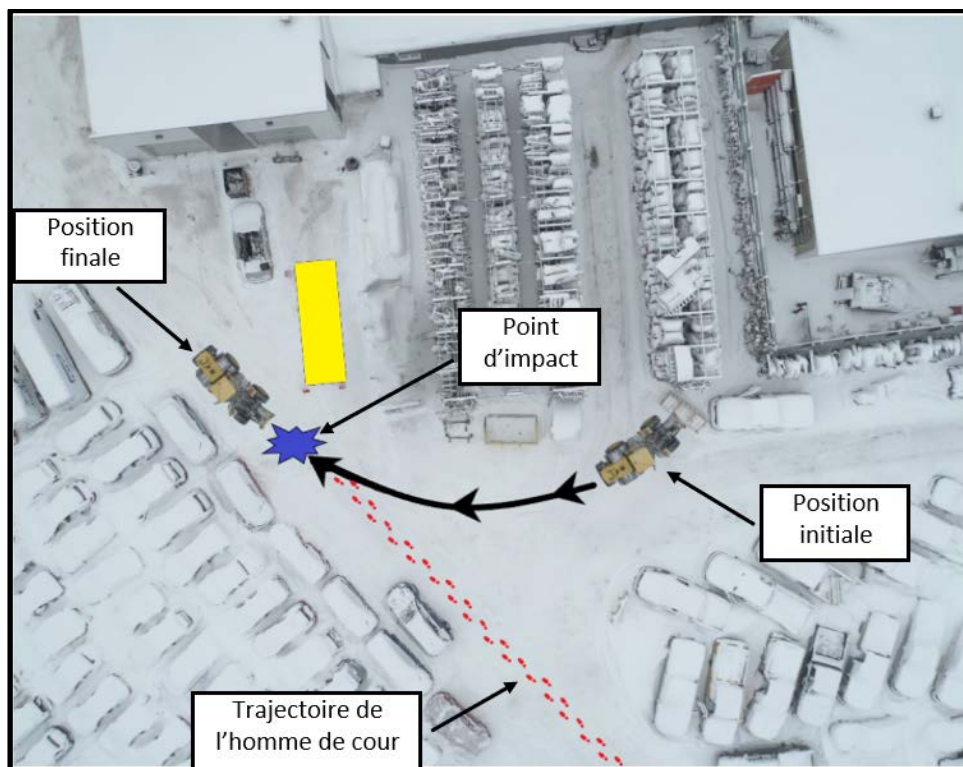
Schéma 3 : Manœuvre de recul de la chargeuse
Source : CNESST

[B] avance d'environ 15 m pour retirer son godet et mettre en place les fourches pour pousser le conteneur. Avant d'effectuer sa manœuvre de recul vers le conteneur sur une distance d'environ 30 m, [B] regarde derrière lui de tous les côtés et constate que la voie est libre. Il entame sa manœuvre de recul et pivote le haut du corps vers la gauche pour voir derrière lui. Pendant la manœuvre, il regarde à quelques reprises à droite. La manœuvre de recul est effectuée en braquant vers la gauche pour passer dans la voie de circulation entre le conteneur et les véhicules entreposés (Schéma 3).

Après s'être rendu à son véhicule de service, l'homme de cour se dirige à pied vers le garage. Il emprunte la même voie de circulation que la chargeuse. Pour se rendre au garage, il doit passer à côté du conteneur vide.

Alors qu'il approche du conteneur, [B] sent qu'il a rencontré un obstacle du côté droit avec la chargeuse. Il immobilise celle-ci et voit un objet au sol. Il descend et découvre l'homme de cour étendu près des fourches. Il s'approche de la victime, constate son état et se dirige vers le garage pour demander de l'aide.
