RAPPORT D'ENQUÊTE

**Accident mortel survenu à un travailleur
le 13 avril 2018 à l'établissement de la Compagnie Beaulieu Canada,
situé au 445, rue de Roxton à Acton Vale**

Direction régionale de la Yamaska

Date du rapport : 17 juin 2019

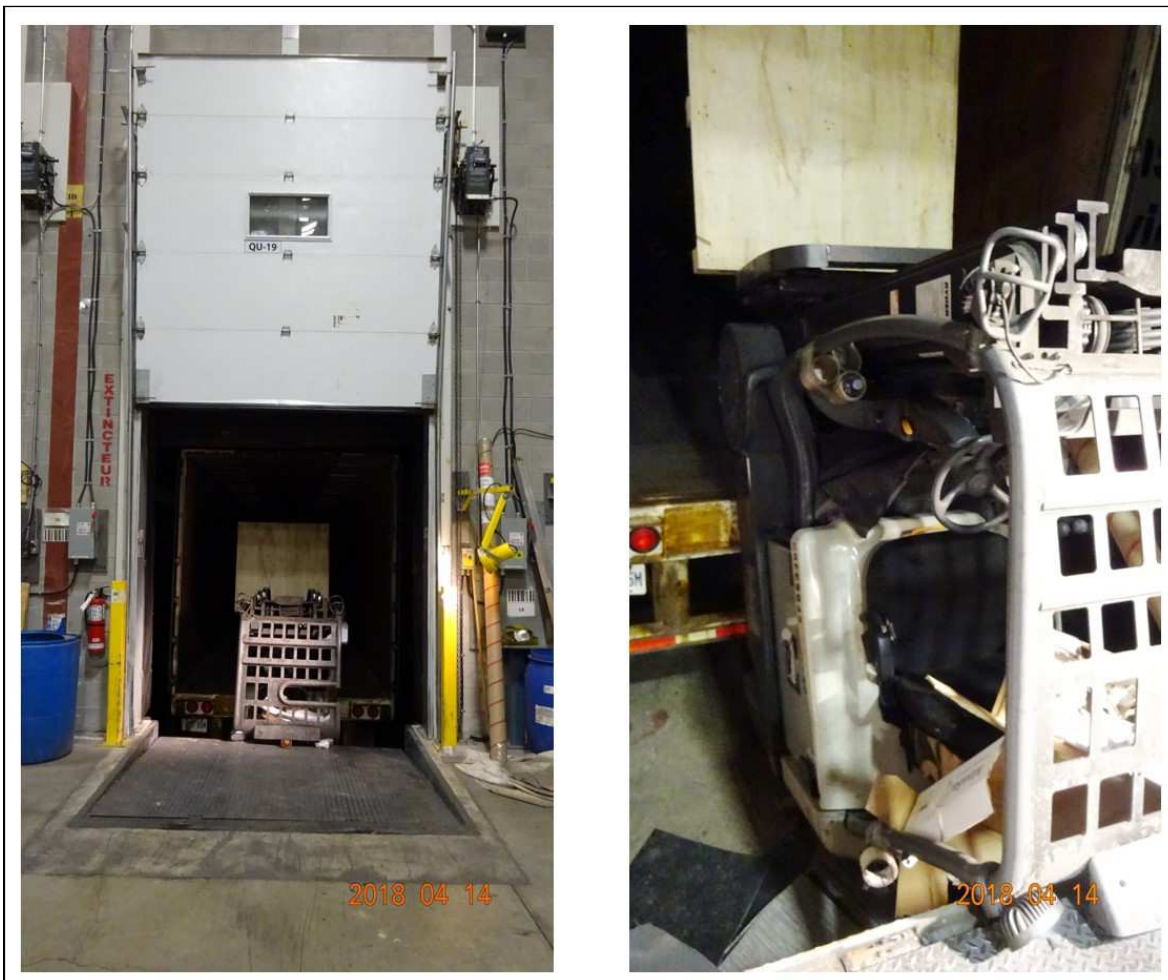
Photos 1 et 2 :

Chariot élévateur étant tombé entre le quai de transbordement n° 19 et la semi-remorque

- Le départ de la semi-remorque, alors que le cariste procède au chargement, entraîne la chute du chariot élévateur dans l'espace créé entre la semi-remorque et le quai de transbordement.
- Le cariste, au sol, est écrasé lors de la chute de la charge transportée sur les fourches du chariot élévateur.
- La gestion des activités de transbordement est déficiente en ce qu'elle n'empêche pas le départ inopiné des semi-remorques.

Dans le rapport RAP9143951 remis sur place le 14 avril 2018, la CNESST interdit les travaux de chargement et de déchargement des semi-remorques qui doivent être déplacées d'un quai de transbordement à l'autre de l'établissement avant le chargement ou le déchargement complet. Dans ce même rapport, la CNESST interdit le déplacement de la semi-remorque et du chariot élévateur impliqués dans l'accident ainsi que l'utilisation de ce dernier.

- Exige que l'employeur élabore et applique une procédure de travail pour les activités de chargement et de déchargement de marchandises aux quais de transbordement afin de prévenir le départ inopiné d'un véhicule;
- Exige que l'employeur informe et forme les personnes concernées relativement à la procédure de travail aux quais de transbordement;
- Exige que l'employeur mette en place des moyens de contrôle pour s'assurer de l'application de la procédure de travail aux quais de transbordement;
- Exige que l'employeur évalue les risques de glissement d'un véhicule aux quais de transbordement et mette en place les mesures appropriées afin d'assurer la sécurité des travailleurs;
- Exige que l'employeur supervise les caristes afin de s'assurer que ceux-ci utilisent la ceinture de sécurité lors de la conduite du chariot élévateur.
