**EN004233**

# **RAPPORT D'ENQUÊTE**

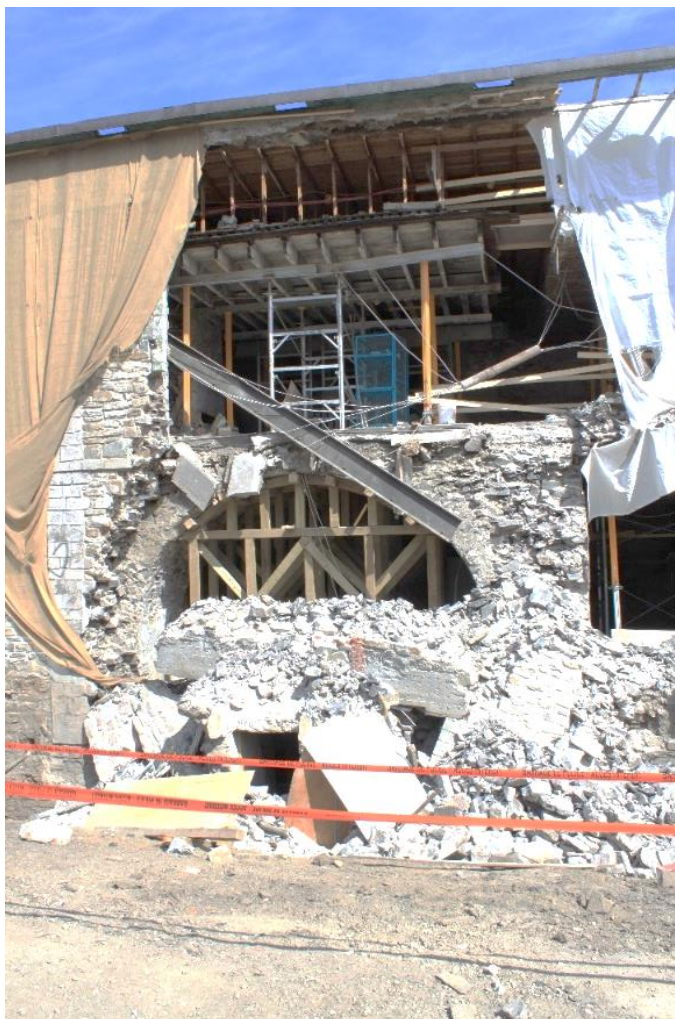
Photo 1 : Lieu de l'accident  
Source : CNESST

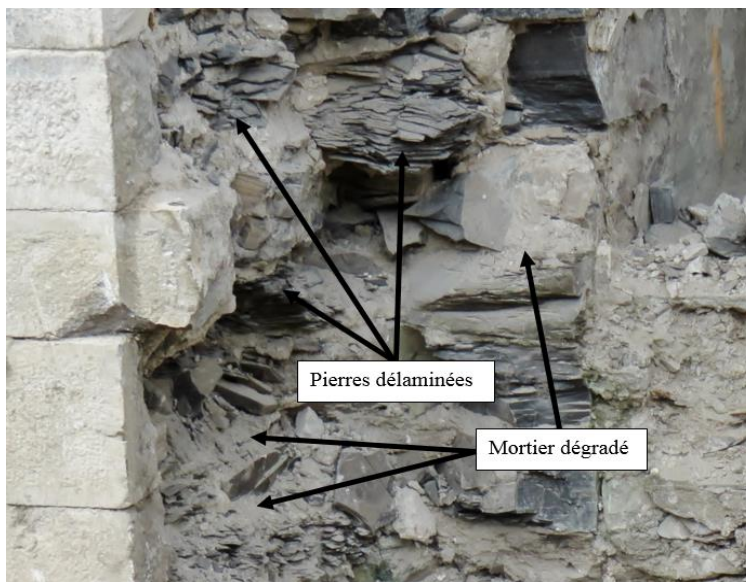
Photo 12 – Pierres délaminées et exemple de dégradation de mortier  
Source : CNESST

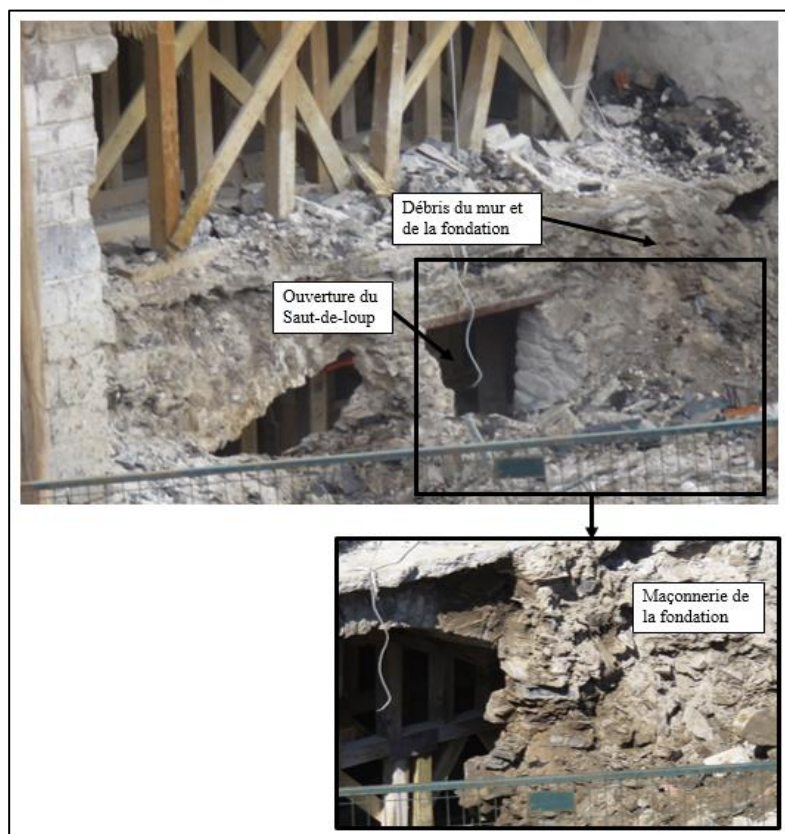
Photo 13 – Fondation entre l'axe 3 et 4 le 6 septembre 2018  
Source : CNESST

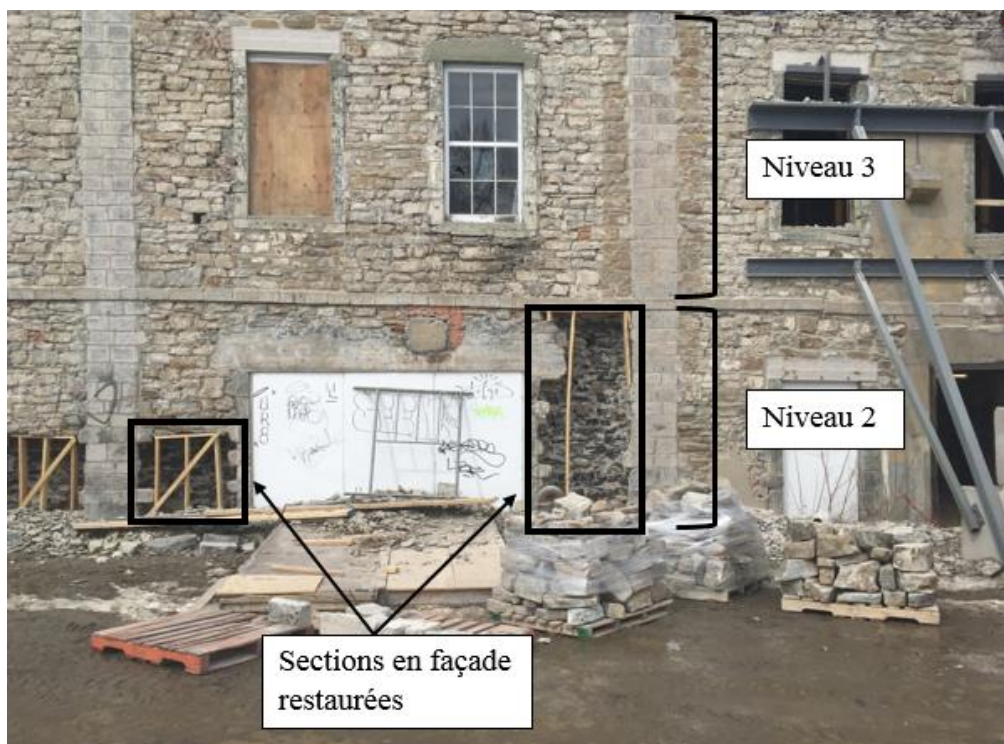
Photo 14 – Identification des deux sections restaurées avant l'accident entre l'axe 3 et 4  
Source : Commission de la Capitale-Nationale du Québec modifiée par la CNESST

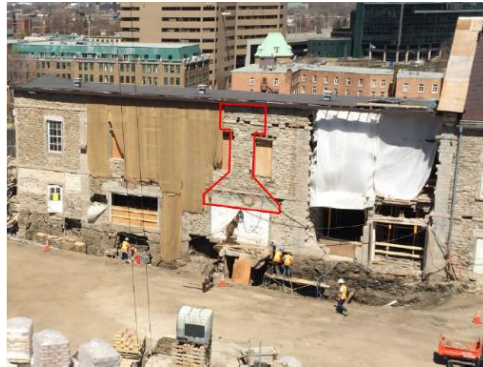
Photo 16 – Rupture en compression  
Source : WSP modifiée par Tetra Tech

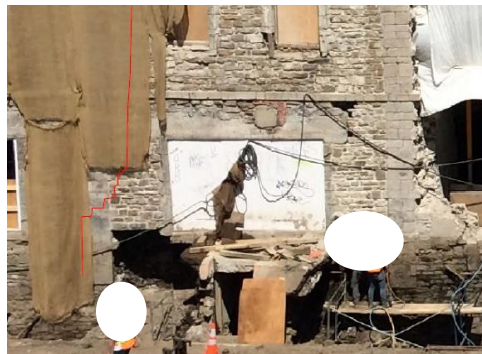
Photo 17 – Ligne de rupture en cisaillement  
Source : WSP modifiée par Tetra Tech

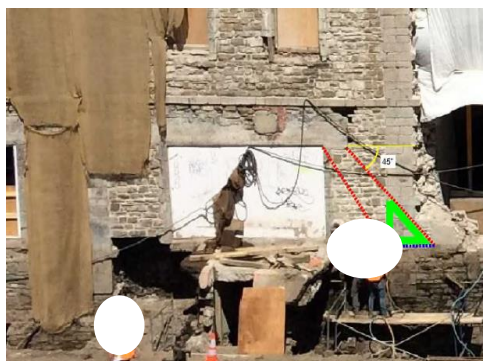
Photo 18 – Rupture en cisaillement  
Source : WSP modifiée par Tetra Tech
