EN004234

RAPPORT D'ENQUÊTE

**Accident mortel survenu au [mécanicien] de l'entreprise Usinage sur
place des Ruisseaux inc. le 5 février 2019 chez Uniboard Canada inc.
situé au 845, rue Jean-Baptiste-Reid à Mont-Laurier**

Direction régionale des Laurentides

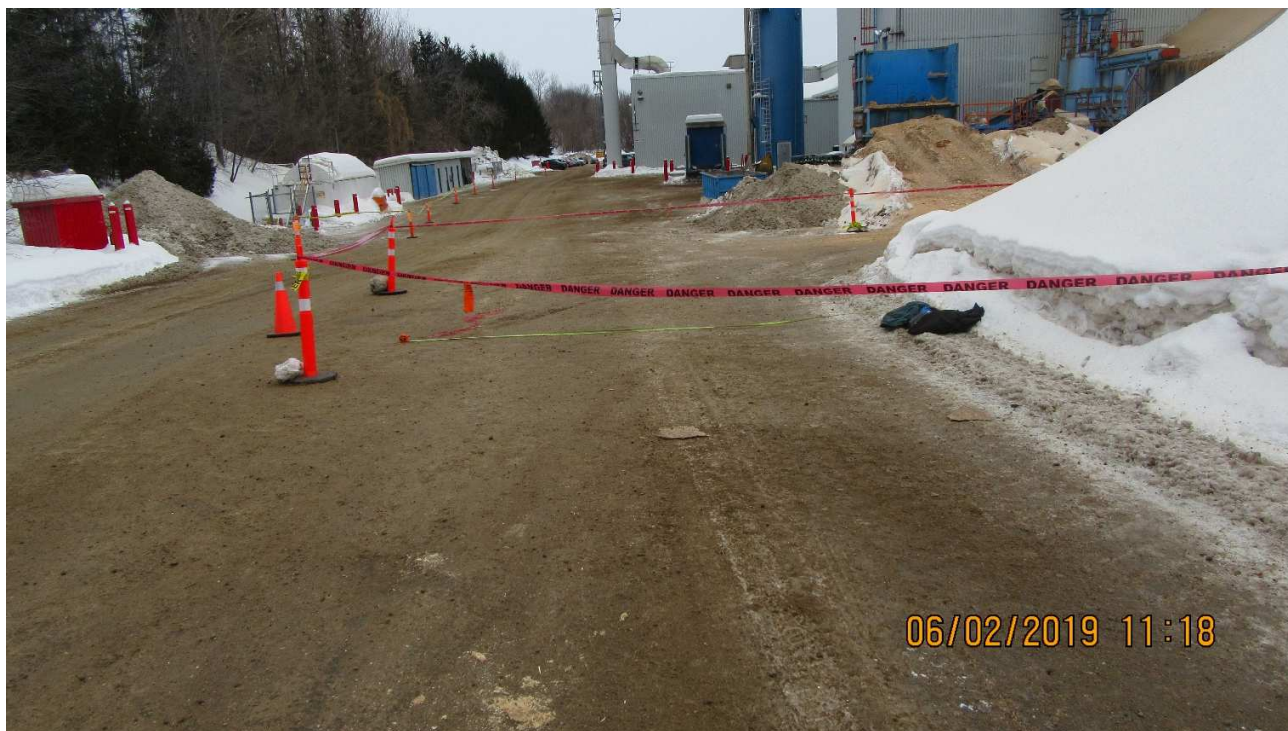
Photo 1: Lieu de l'accident

Le 5 février 2019 vers 15 h 40, messieurs [F] et [G], mécaniciens sous-traitants, se dirigent vers leur camionnette stationnée derrière la guérite, après avoir effectué une réparation à l'usine. Alors qu'ils marchent sur le chemin d'accès principal, une chargeuse sort de la cour à bois et happe les deux piétons, écrasant monsieur [F].

Monsieur [F] décède de ses blessures et monsieur [G] est gravement blessé.

Le 6 février 2019, la CNESST rend une décision interdisant l'utilisation des chargeuses en circulation et en interaction avec les piétons (RAP9121288).

Afin de reprendre les activités, la CNESST exige qu'un plan de circulation pour le terrain extérieur de l'établissement soit mis en place. De plus, les travailleurs de l'usine de même que les sous-traitants doivent être formés quant au plan de circulation implanté.

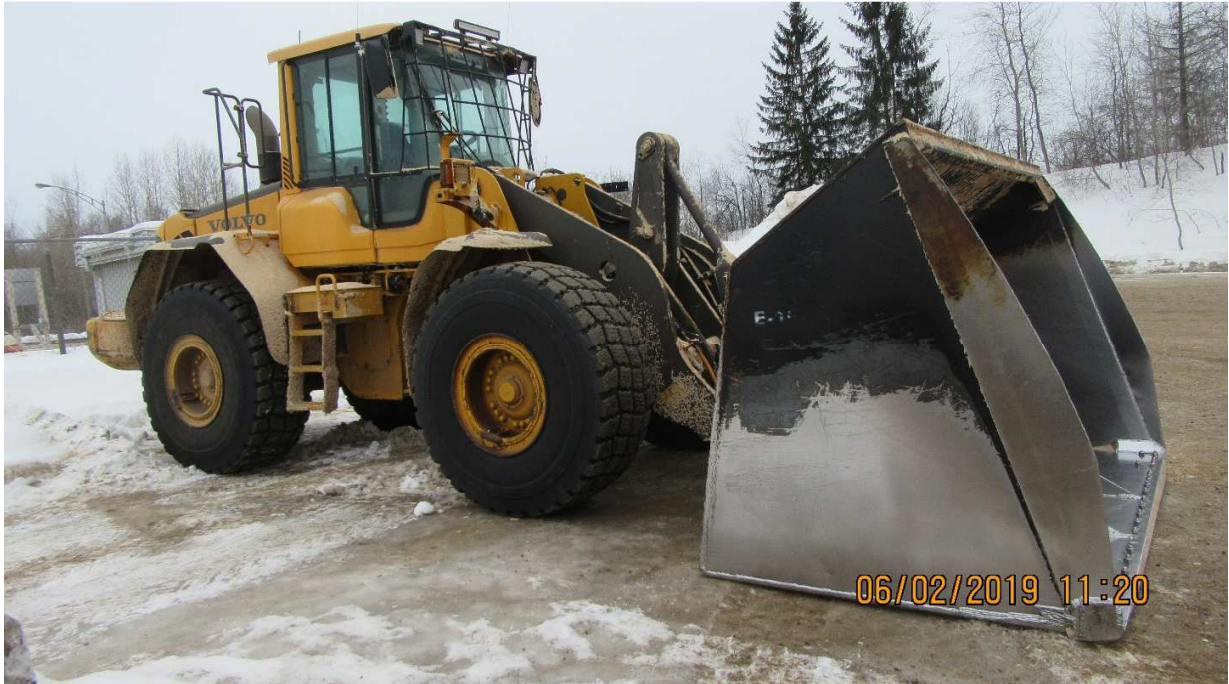
Photo 3 : Chargeuse impliquée dans l'accident

Une chargeuse de marque Volvo, modèle L 110S est utilisée pour les travaux dans la cour. Cette chargeuse est fournie par l'entreprise 9281-7022 Québec inc. (Entreprises J. Lafleur) tel que prévu au contrat avec UCI.

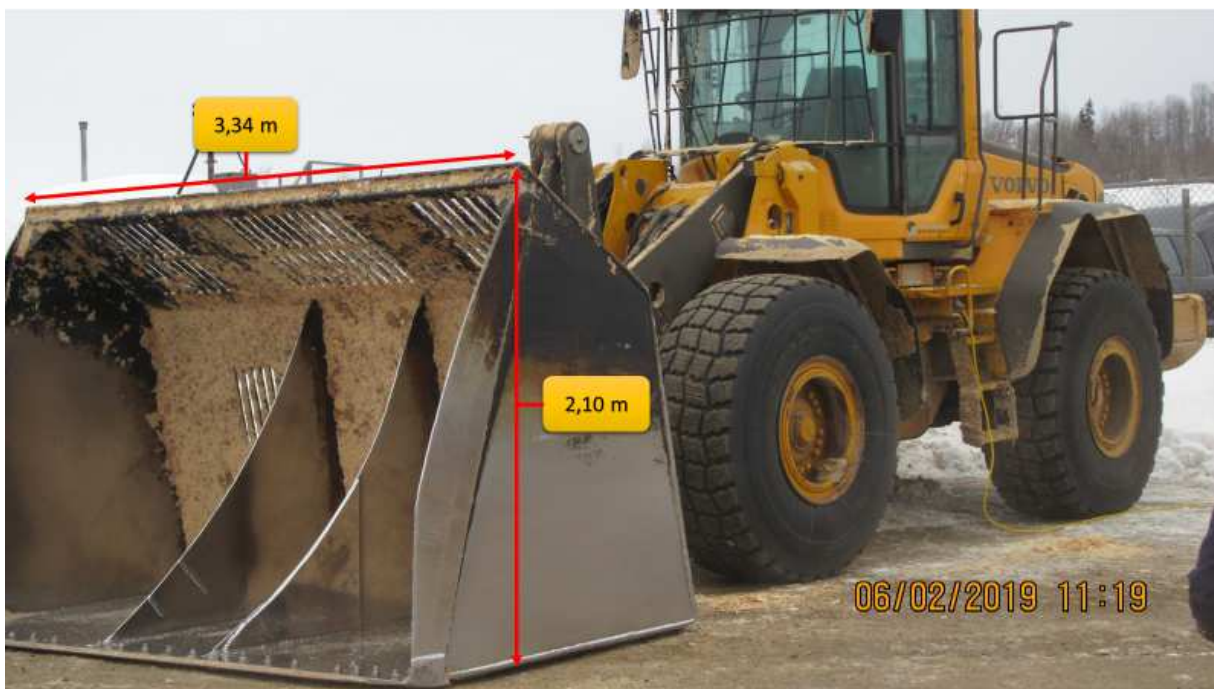
Photo 4 : Dimensions du godet de la chargeuse

Un godet pour matériaux légers de 9,5 m³ est utilisé comme attachement. Ses dimensions sont de 3,34 m de largeur par 2,10 m de hauteur (**voir photo 4**).

Volvo produit cet attachement de série. Toutefois, en raison d'un bris du godet d'origine, l'entreprise 9281-7022 Québec inc. (Entreprises J. Lafleur) en fabrique un nouveau en tenant compte des spécifications du modèle de base, incluant le type de matériel utilisé.

Celui-ci est plus ajouré que le modèle original fabriqué par Volvo, tel que constaté sur les lieux. En effet, des ouvertures grillagées sont présentes sur la partie supérieure du godet, soit deux latérales à huit bandes et une centrale à douze bandes.

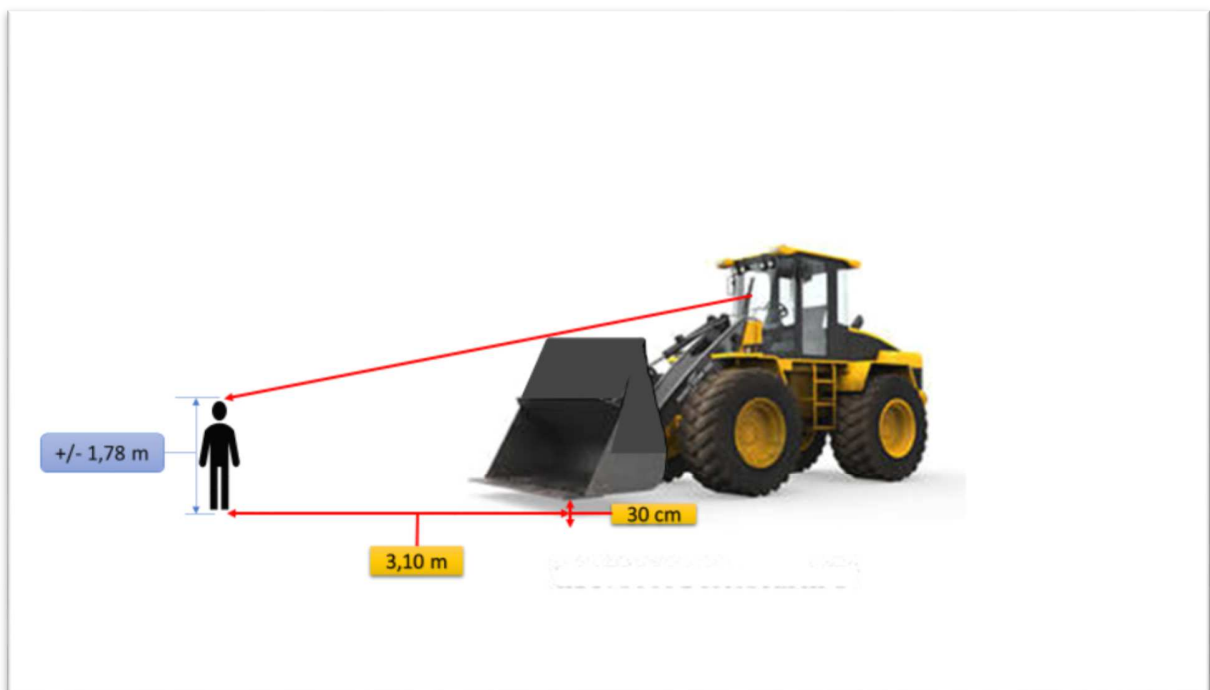
Croquis 1 : Angle mort de la chargeuse, godet à 30 cm du sol

L'angle mort de la chargeuse pour le godet placé à 30 cm et, par la suite, à 60 cm varie entre 3,1 m et 8,9 m, tel qu'illustré (voir croquis 1 et 2).

Ceci se traduit donc par le fait que plus la hauteur du godet augmente, plus la distance de l'angle mort devant la chargeuse augmente.

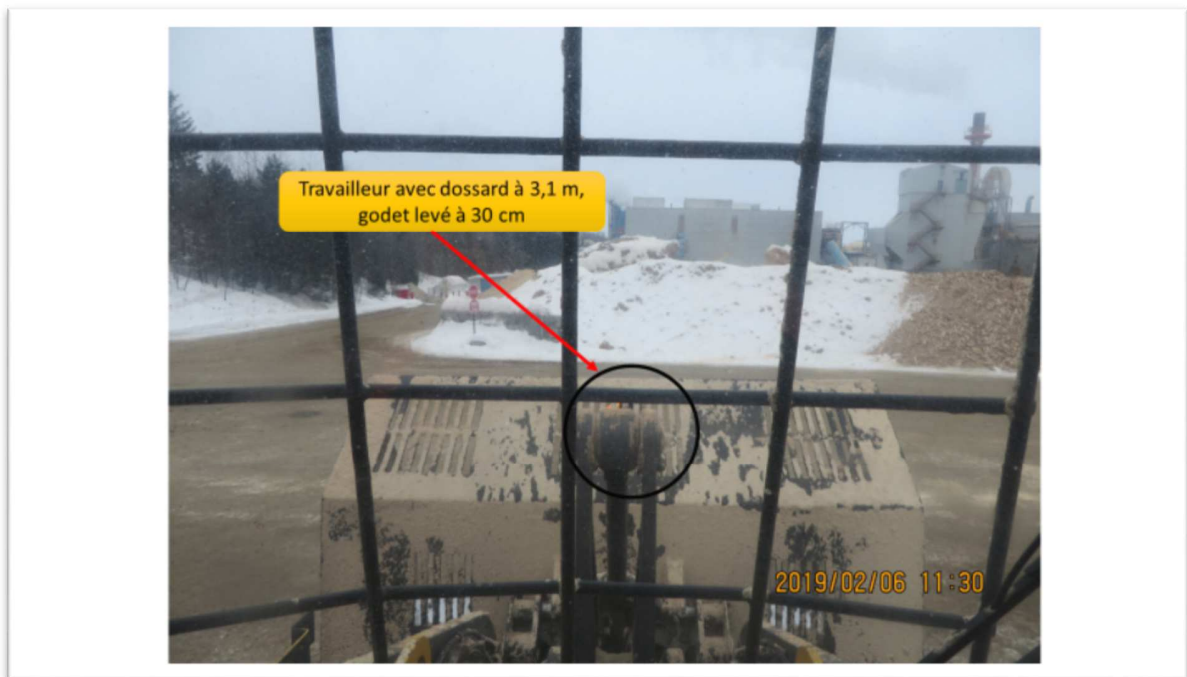
**Photo 5 : Vue de l'opérateur**

Malgré les ouvertures grillagées sur la partie supérieure du godet, il est impossible de voir une personne de 1,78 m, placée devant la chargeuse à 3,1 m alors que le godet est levé à 30 cm du sol et ce, bien que la personne porte un vêtement à haute visibilité de couleur orange avec bandes réfléchissantes (**voir photo 5**).

L'apprenti est frappé par la base du godet à une hauteur de 90 cm, tel qu'en témoigne l'ecchymose à sa région lombaire.

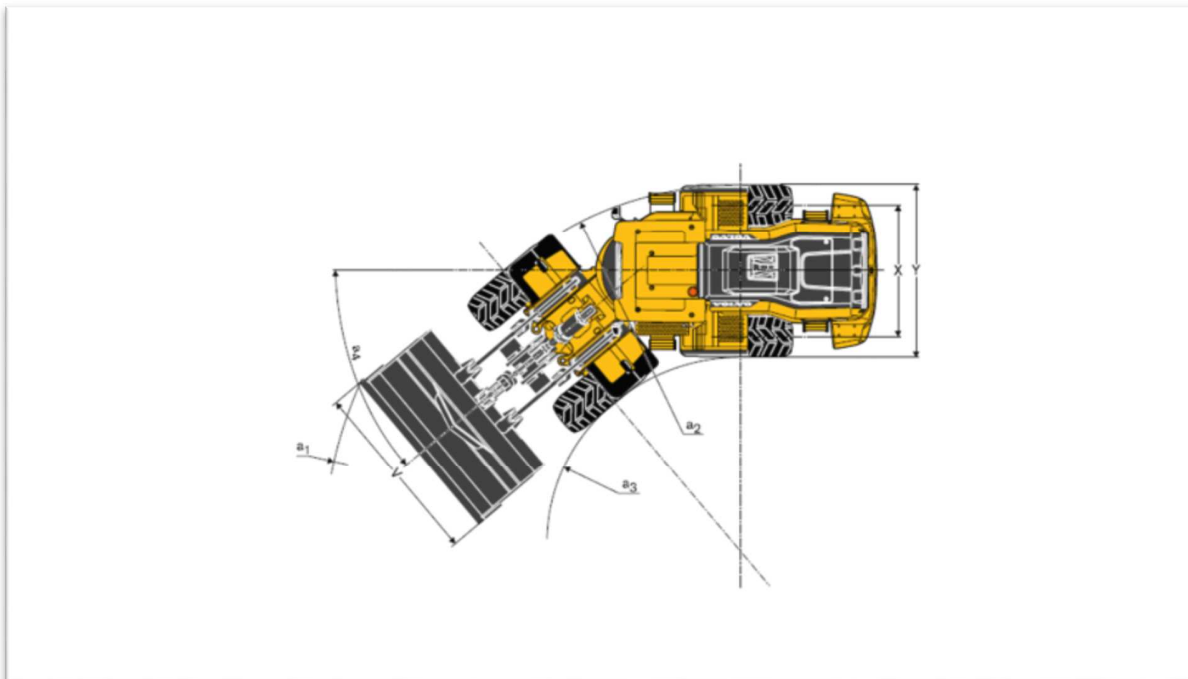
Image 3 : Angle d'articulation de la chargeuse Volvo 110

La chargeuse est articulée et tourne selon un angle de 40° (voir image 3).

En sortant de la cour à bois, afin de rejoindre le chemin d'accès principal, [E] effectue un virage à gauche. Dès son virage, l'angle mort de la chargeuse s'étend jusqu'à 8,9 m.

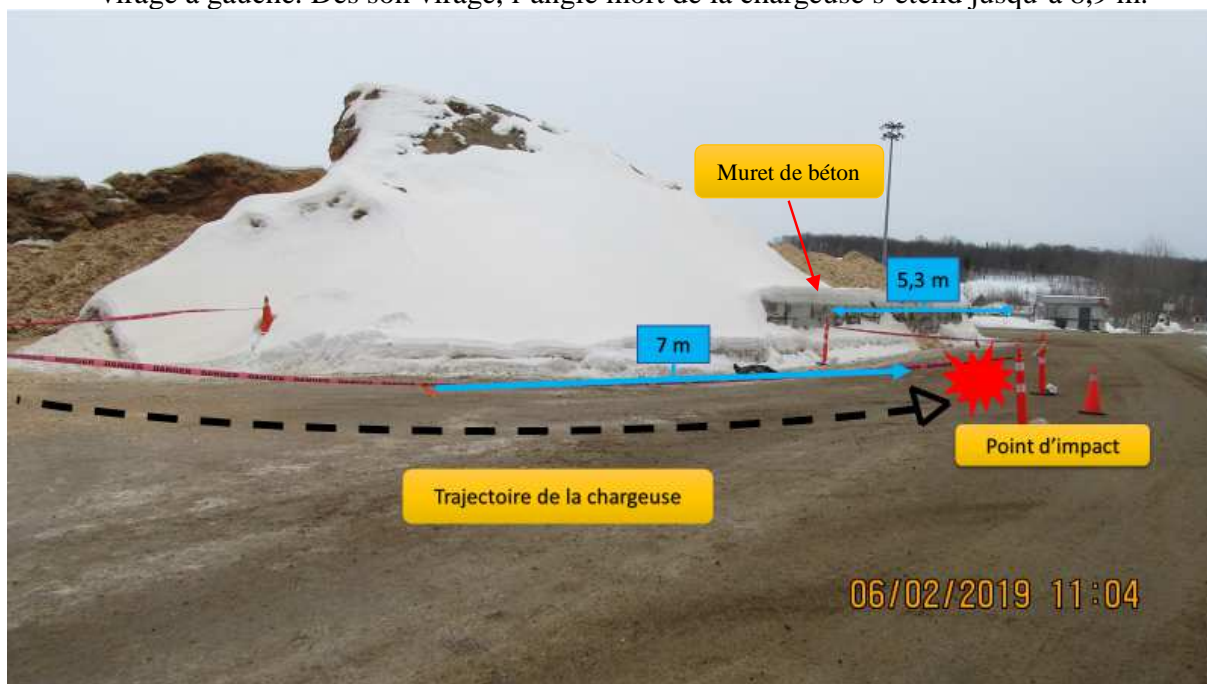
Photo 6 : Trajectoire et impact

Le mécanicien et son apprenti ont été happés et projetés vers l'avant de la chargeuse alors qu'ils se trouvaient de dos sur la trajectoire de celle-ci.

Le mécanicien est écrasé par une des roues de la chargeuse alors que l'apprenti passe entre les roues.
