# RAPPORT D'ENQUÊTE

**Accident ayant causé la mort d'un travailleur de l'entreprise Solutions d'Air Nortek Québec inc., située au 9100, rue du Parcours, à Montréal, dans l'arrondissement d'Anjou, le 23 janvier 2019.**

**Direction régionale de Montréal de la prévention-inspection  
Établissement - 2**

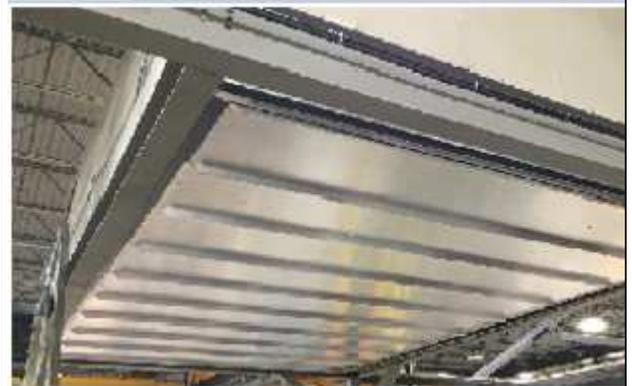
**Photo 3 : Dessous de la mezzanine, bassin de rétention**

Les plans ne prévoient pas de bassin de rétention sous le caillebotis. Un bassin de rétention sera construit sous le plancher de caillebotis dans la semaine du 14 janvier 2019. Ce bassin permet de contenir un

éventuel déversement accidentel de la matière première dans la chambre des réservoirs. Un bassin de rétention était présent sous le plancher de l'ancienne mezzanine.

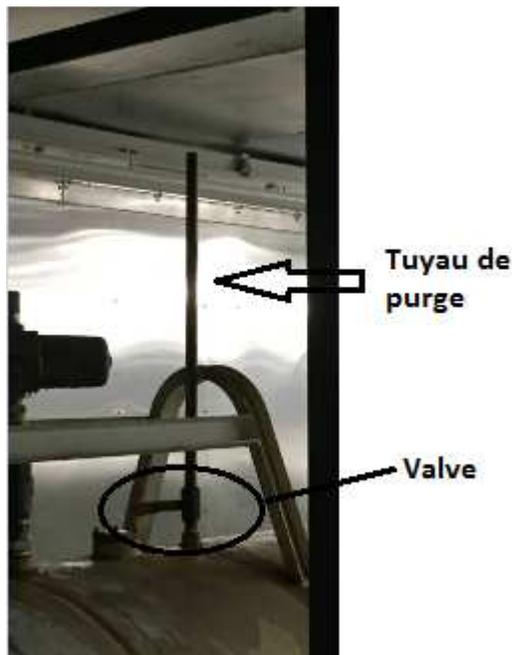
**Photo 6 : Tuyau de purge et valve**

Préalablement au remplissage des réservoirs, il est nécessaire de procéder à la purge de l'azote qu'ils contiennent. Cette purge permet de rapporter la pression à l'intérieur des réservoirs à la pression atmosphérique et ainsi permettre le remplissage des matières premières. La purge s'effectue par l'ouverture d'une valve qui se trouve à la base d'un tuyau de cuivre d'une hauteur d'environ 60 cm et d'un diamètre de 12,7 mm installé sur chacun des réservoirs. La hauteur du tuyau de purge n'excède pas les parois de la chambre. L'azote est purgé directement dans l'atmosphère de la chambre.

Les travaux de branchement des conduits du procédé sont effectués, mais les tuyaux de purge de l'azote contenu dans les réservoirs, contrairement à l'ancienne installation, ne se prolongent pas à l'extérieur de la chambre. La purge de l'azote s'effectue donc à l'intérieur de la chambre.

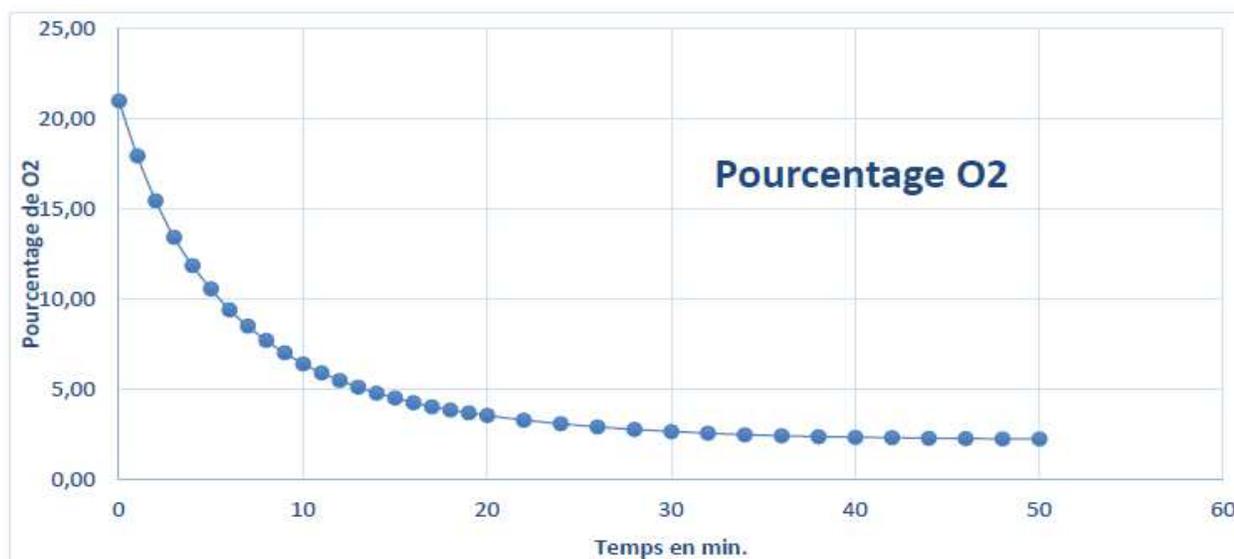
**Graphique 1 : Pourcentage d'oxygène en fonction du temps de purge**

Un ingénieur et conseiller-expert en prévention-inspection à la CNESST, est mandaté pour évaluer la concentration d'oxygène dans l'air pendant la purge de l'azote des réservoirs. Ses calculs permettent d'estimer le pourcentage d'oxygène dans la chambre en considérant le temps de purge. Les résultats sont illustrés sous la forme d'un graphique, présenté ci-dessous. Les calculs démontrent une rapide diminution de l'oxygène dans l'air. Ainsi, après 5 minutes de purge, le taux d'oxygène passe de 21 à environ 10 %. Après 10 minutes, le taux d'oxygène est estimé à environ 6 %.
