# **RAPPORT D'ENQUÊTE**

**Accident mortel survenu à une travailleuse de l'entreprise  
GSR Construction Décontamination inc., le 8 avril 2019  
sur le chantier situé au 5781, Notre-Dame Est à Montréal**

**Direction régionale de Montréal de la prévention-inspection**

**Date du rapport : 4 décembre 2019**

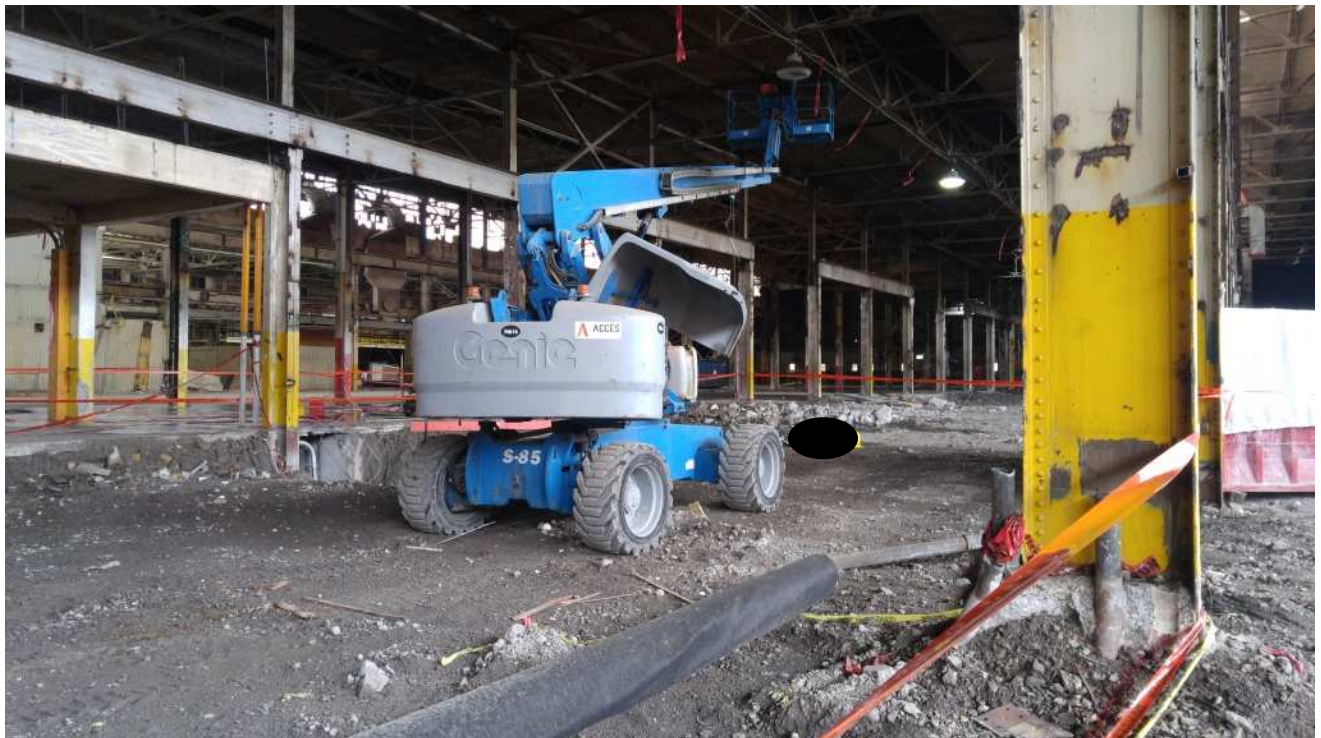
**Photo 1** : Lieu de l'accident (source : CNESST)

Le 8 avril 2019, alors qu'une travailleuse de l'entreprise GSR Construction Décontamination inc. prend place dans une plate-forme élévatrice à bras télescopique pour procéder au nettoyage d'un plafond avec un jet d'eau sous pression, elle fait une chute d'environ 7 m.

Une travailleuse fait une chute libre de 7 m alors qu'elle tombe d'une plate-forme élévatrice à bras télescopique dans laquelle elle prend place.

Le 8 avril 2019, la CNESST ordonne la suspension des travaux exécutés à partir des plates-formes élévatoires sur le chantier. Une procédure de travail sécuritaire doit être soumise à la CNESST. Tous les travailleurs doivent être informés de cette procédure (RAP1260507).

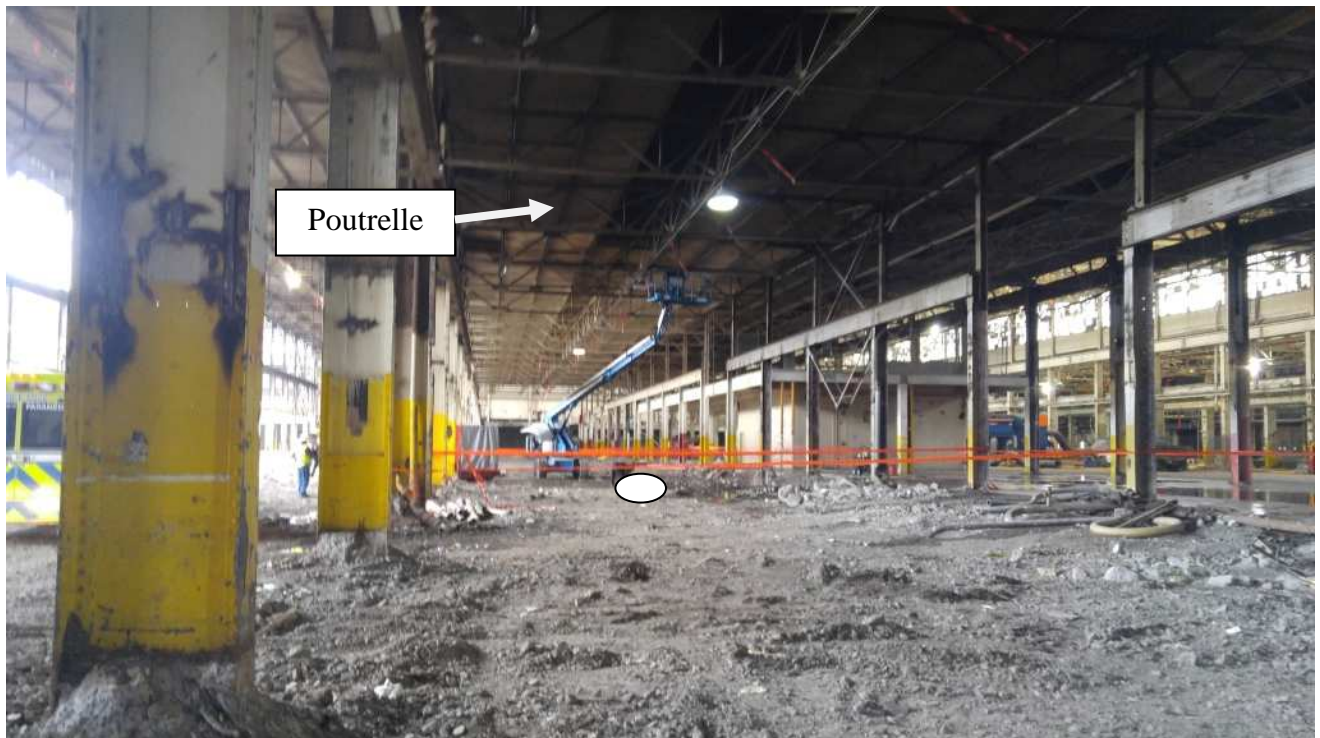
**Photo 2 :** Lieu de travail (source : CNESST)

Il s'agit d'un bâtiment industriel qui abritait une usine de fabrication d'électroménagers. Le chantier consiste en la conversion d'une partie (150 000 pi carrés) de cette usine en centre de distribution pour un magasin de commerce au détail. Pour ce faire, plusieurs travaux doivent être effectués. Parmi ceux-ci figurent la réfection du plancher de béton, des travaux de construction de divisions en mur de blocs, des travaux d'électricité et de ventilation et des travaux de nettoyage des structures. Le plafond du bâtiment est situé à une hauteur de 11,9 m tandis que le bas des poutrelles est situé à une hauteur de 8,6 m.

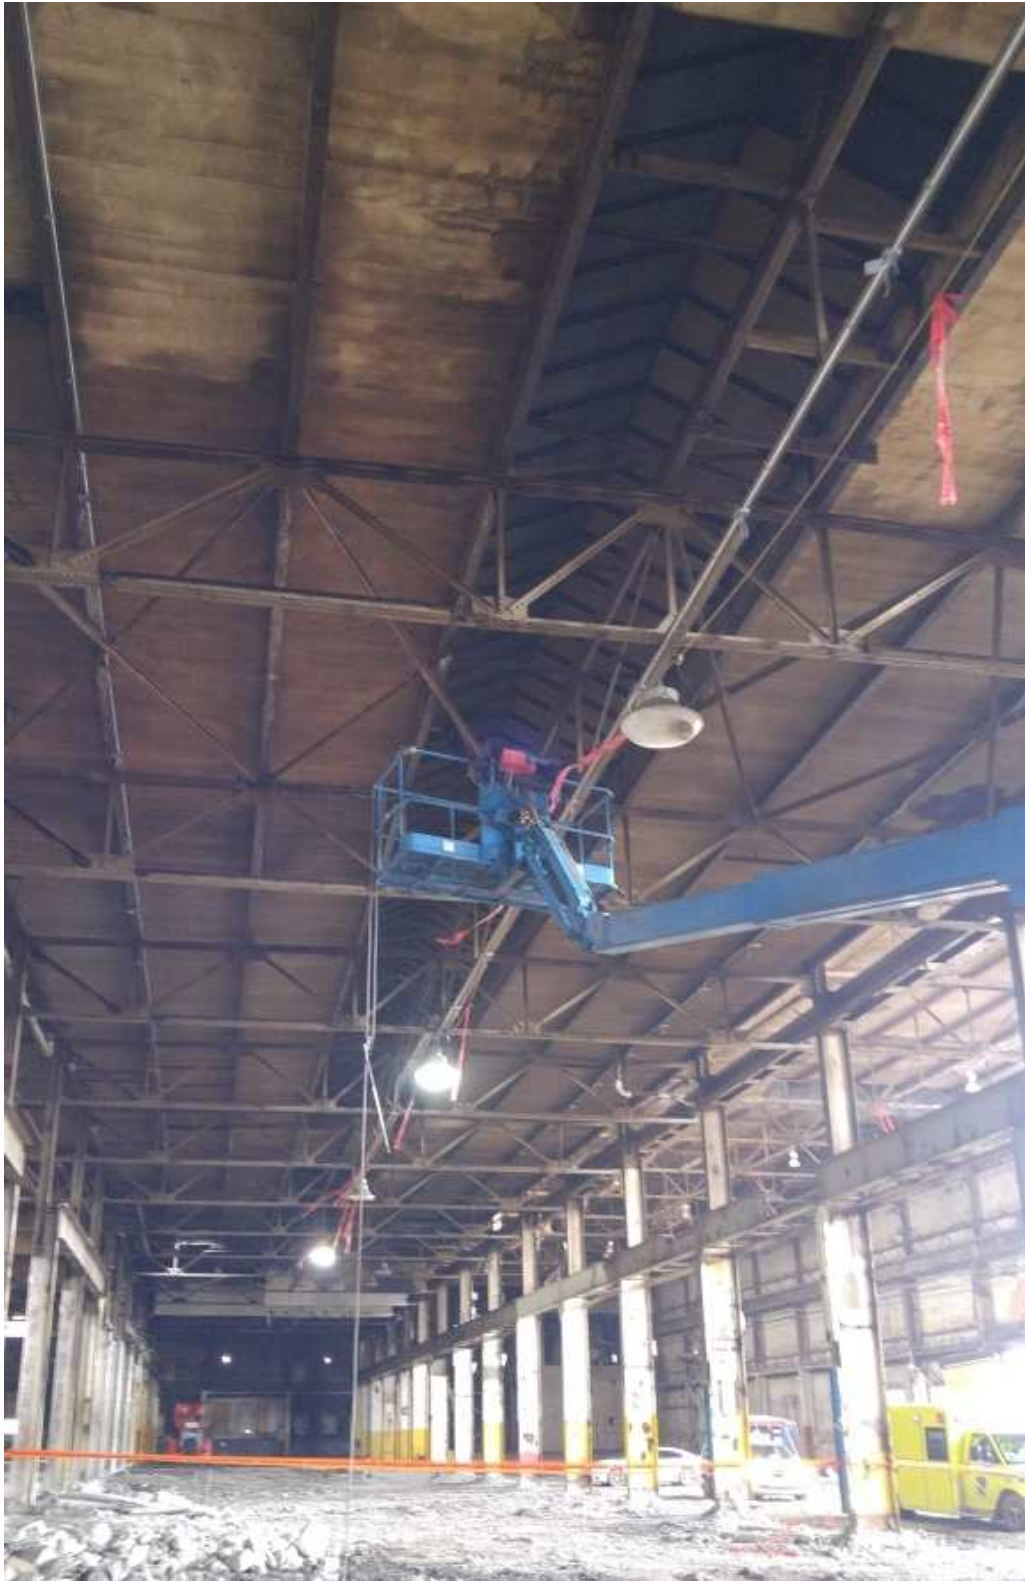
**Photo 3** : Plafond à nettoyer (source : CNESST)

Les travaux consistent à faire le nettoyage des structures métalliques et du plafond du bâtiment. Pour ce faire, des travailleurs doivent utiliser une plate-forme élévatrice ainsi qu'un appareil de lavage à pression d'eau. Les travailleurs doivent placer la buse de leur appareil à environ 10 po de la structure à nettoyer.

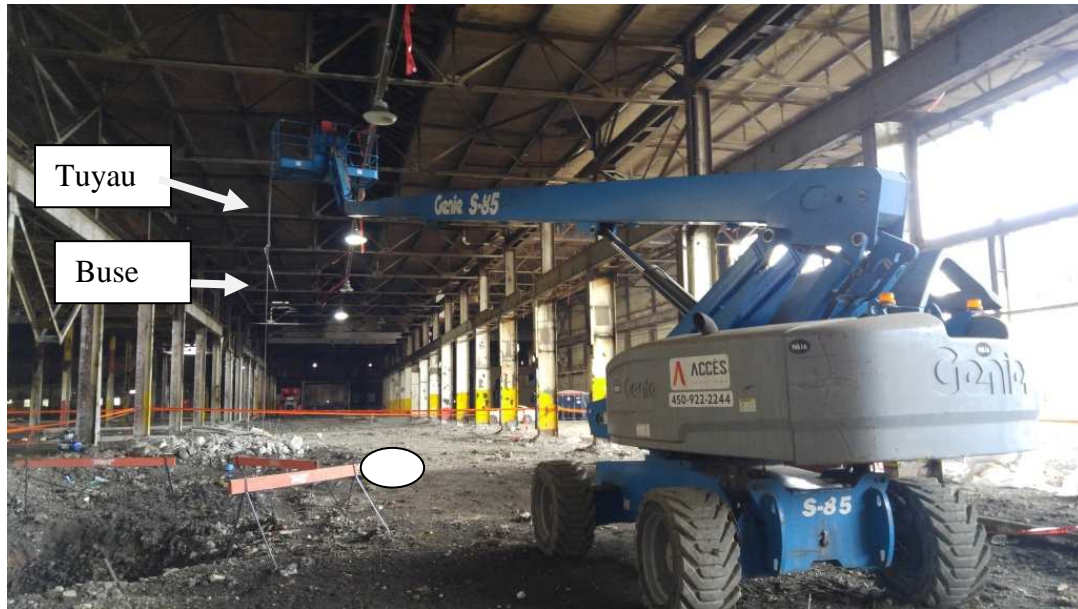
Photo 4 : Équipements utilisés (source : CNESST)

Une plate-forme élévatrice à bras télescopique de marque Genie modèle S-85 est utilisée (Photo 4). La hauteur de travail maximale de cet équipement est de 27,9 m.

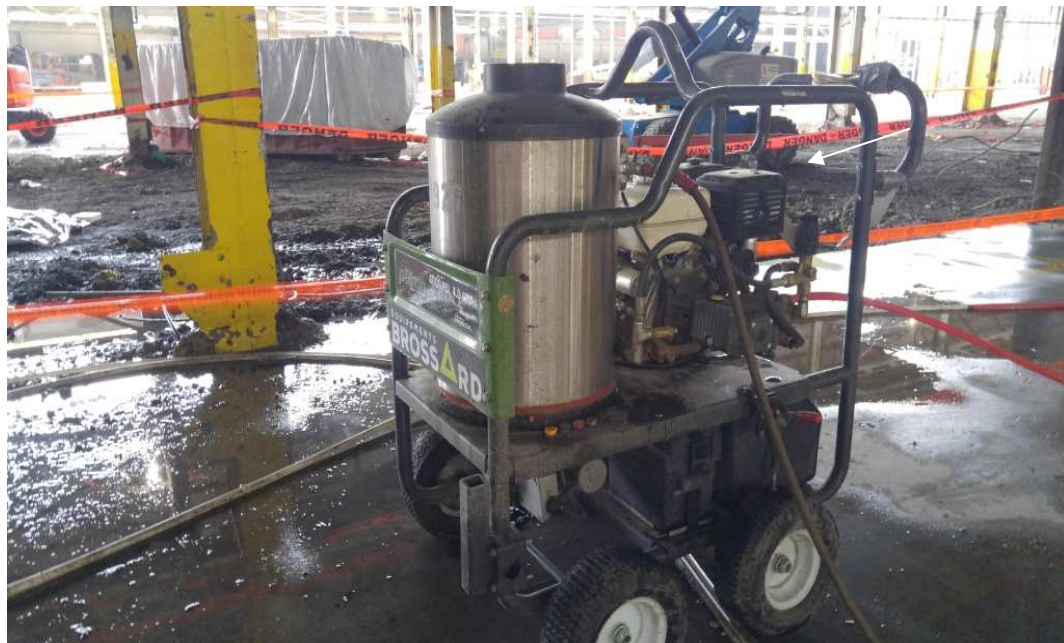
Photo 5 : Équipement de lavage à pression (source : CNESST)

Un appareil de lavage à pression de 4000 lb est utilisé pour procéder au nettoyage (Photo 5). L'appareil reste au sol tandis que le boyau est attaché au garde-corps de la plate-forme élévatrice. Un jeu d'environ 3 m est laissé pour permettre le déplacement de la buse.

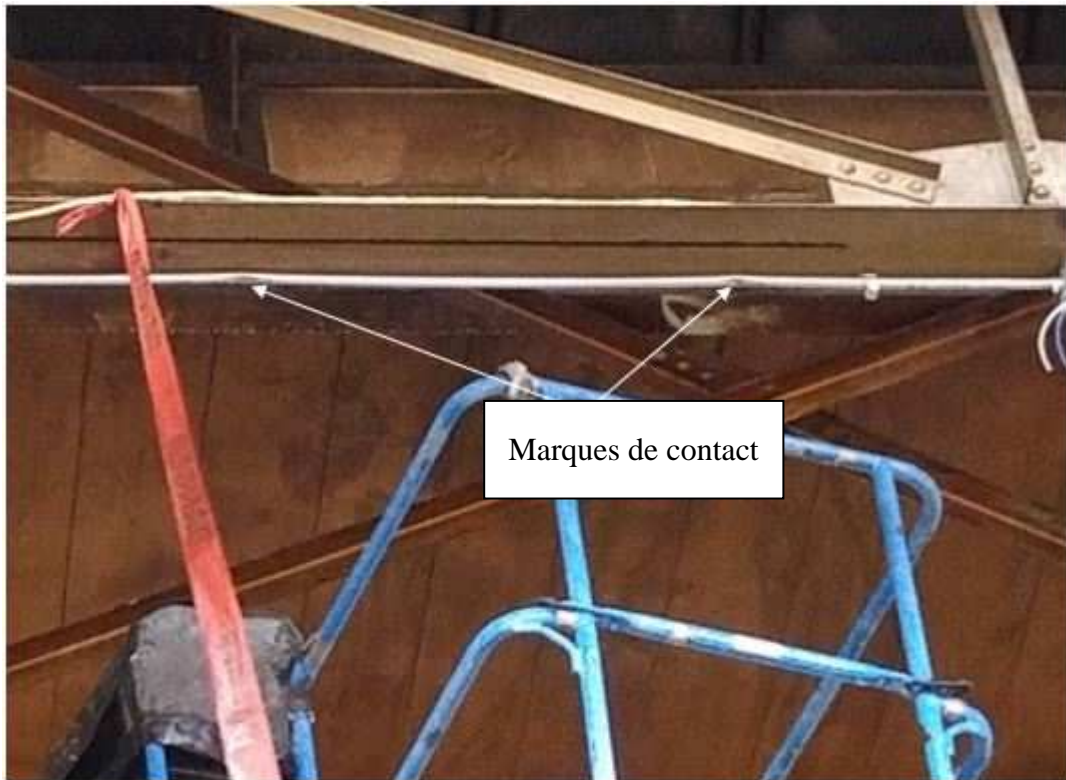
**Photo 6 :** Marques de contact (source : CNESST)

Deux marques sont présentes sur le conduit métallique et laissent croire qu'il y a eu un contact entre la plate-forme élévatrice et le conduit métallique (Photo 6).

Les marques retrouvées sur le conduit électrique nous indiquent que la plate-forme élévatrice aurait fait contact avec le conduit. Nous ne pouvons pas conclure si le contact a été fait avant, pendant ou après la chute. Lors de l'expertise, la simulation effectuée dans des conditions de sol similaires n'a pu permettre de conclure que la travailleuse a été éjectée de la plate-forme lors de son déplacement.

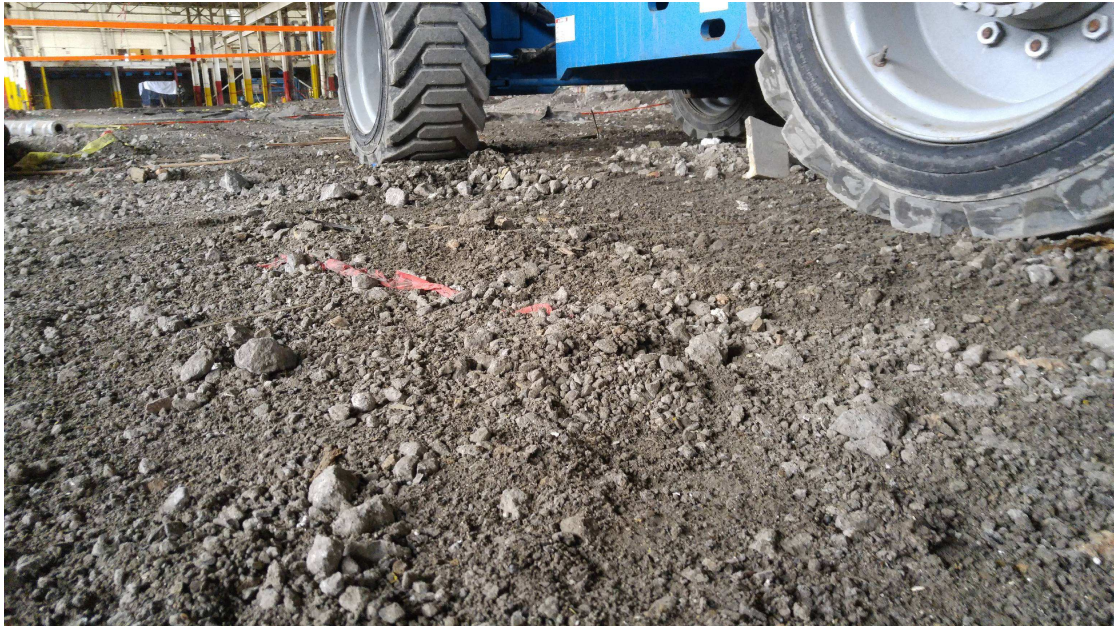
**Photo 7 : Sol** (source : CNESST)

La plate-forme élévatrice se déplace sur un sol de terre compactée et des débris de construction comme des morceaux de bois et des morceaux de blocs de ciment jonchent le sol.

Des simulations ont été faites en compagnie de M. Ravary pour recréer le déplacement de la plate-forme le jour de l'accident avec des conditions de terrain similaires, débris de construction inclus. Le déplacement de la plate-forme, même à vitesse maximale, rencontrant les mêmes obstacles n'a pas permis de conclure que la travailleuse a pu être éjectée.

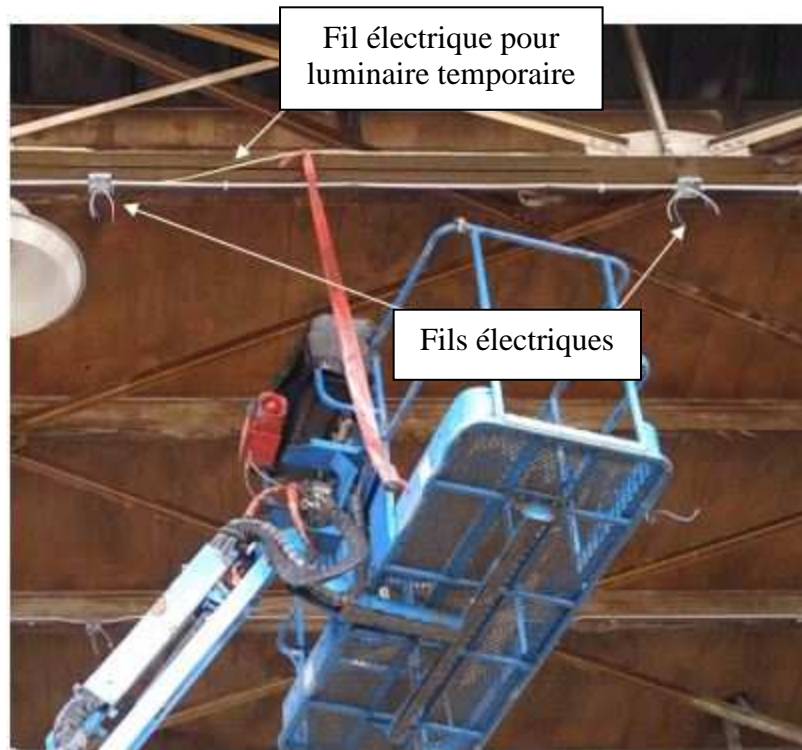
**Photo 8 :** Fils électriques à proximité (source : CNESST)

Des fils électriques sont à proximité de la plate-forme élévatrice. Un électricien nous confirme, après vérification, que ces fils sont hors tension. La gaine de la rallonge électrique qui alimente l'éclairage temporaire est en bon état.

Des fils électriques dénudés ainsi qu'une rallonge de fil électrique sont à proximité. Il a été confirmé qu'il n'y a pas de tension dans les fils dénudés et que la gaine de la rallonge est en bon état. L'hypothèse de l'électrisation est donc exclue.

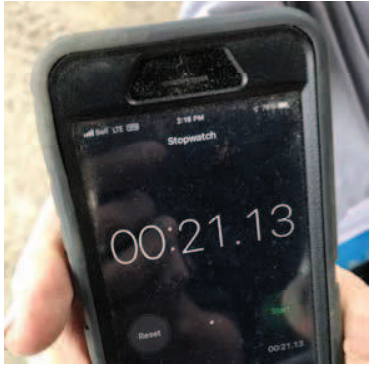
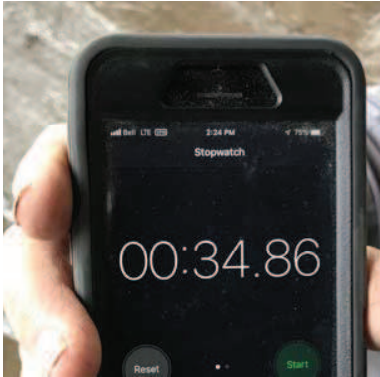
Déplacement - Avant	Déplacement - de reculons

Nous avons constaté que la vitesse de déplacement de la machine de l’avant et du reculons n’est pas conforme aux recommandations du fabricant Genie. Dans la direction avant elle est presque le double de la vitesse prescrite par Genie

Distance parcourue -	Temps pour le parcours
Genie Maximum driving speed	40 pieds de distance	40 à 45 secondes
Résultat - Avant	40 pieds de distance	21.13 sec.
Résultat - Reculons	40 pieds de distance	34.86 sec.

Nous avons constaté que la vitesse de déplacement autant vers l’avant que de reculons ne sont pas conforme aux exigences de Genie et nous recommandons que les ajustements appropriés soient réalisés afin de réduire sa vitesse de déplacement.

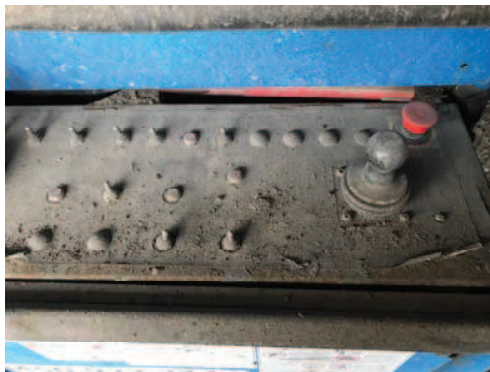
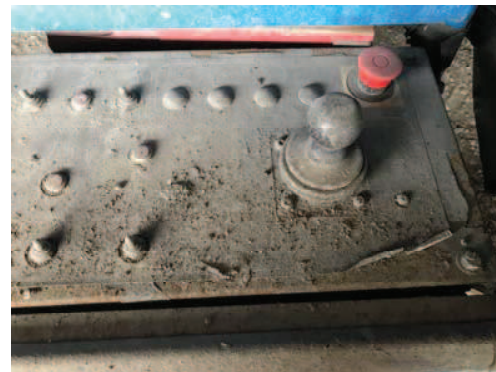
Nous avons constaté que le synoptique du panneau de commande du panier était très sale et que plusieurs des commandes ne sont pas lisibles, ce qui peut contribuer à ce que l'utilisateur commette des fausses manœuvres. Voir photo 3 et 4 en annexe 11.
