RAPPORT D'ENQUÊTE

**Accident mortel survenu à un travailleur
de Remorquage Auclair inc., le 19 juin 2019
au 1615, rue Jean-Talon Ouest, à Québec**

Direction régionale de la Capitale-Nationale

Date du rapport : 6 décembre 2019

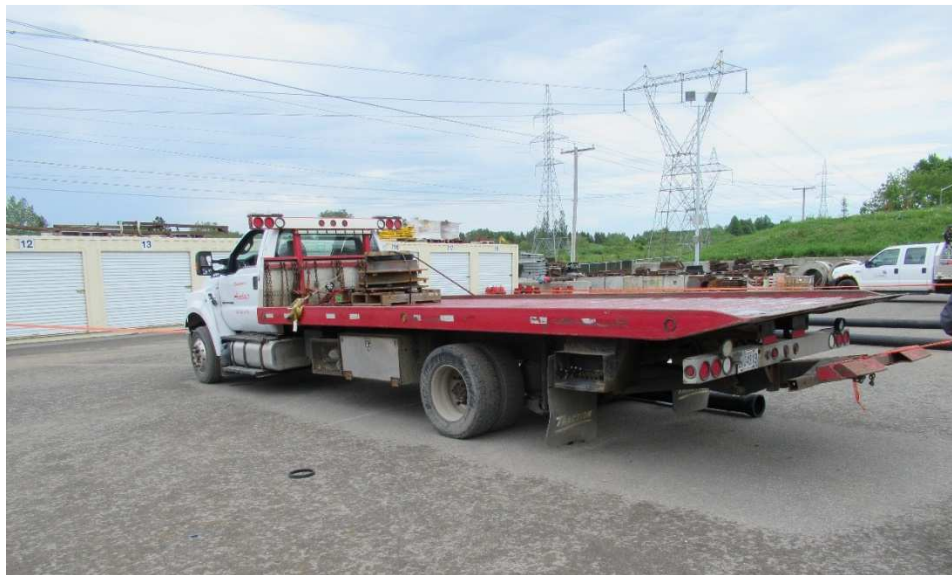
Fig. 1 — *Lieu de l'accident*
Source : CNESST

Le 19 juin 2019, au garage municipal (Charlesbourg) de la Ville de Québec, l'entreprise Remorquage Auclair inc. procède à la livraison de tuyaux de fonte. Lors du déchargement, le chauffeur de la dépanneuse se positionne sur la plateforme afin de guider [C] de la chargeuse sur roues de la Ville de Québec. Alors que [C] procède au déchargement des trois derniers tuyaux, ceux-ci roulent des fourches de levage. Le chauffeur recule sur la plateforme, chute au sol et est heurté par deux tuyaux de fonte.

Le rapport RAP1269253, émis le 19 juin 2019, suspend les travaux de transport et de transbordement de tuyaux de fonte par la Ville de Québec et exige l'élaboration de méthodes de travail sécuritaires pour leur manutention.

De plus, le rapport RAP1269911, émis le 19 juin 2019, exige à l'entreprise Remorquage Auclair inc. de mettre en place des méthodes de travail sécuritaires lors du chargement et du déchargement des plates-formes de dépanneuses et d'en informer ses travailleurs.

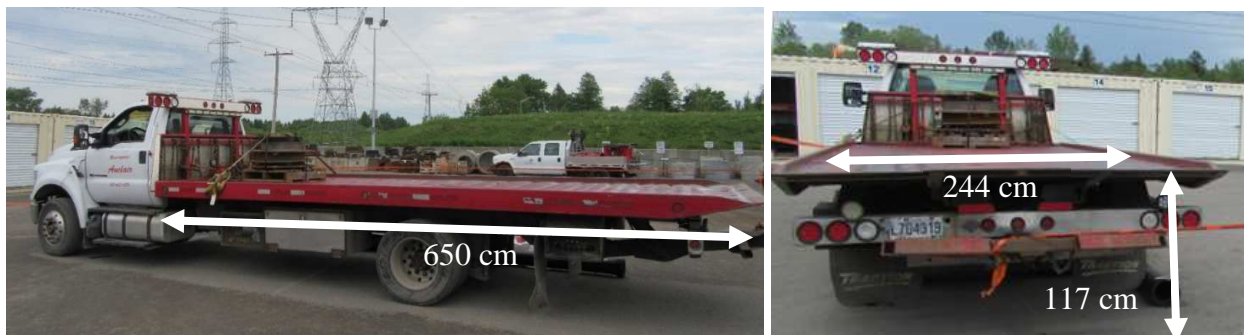
Fig. 4 — Dépanneuse
Source : CNESST

Le véhicule utilisé pour effectuer les livraisons est une dépanneuse 6 roues. La plateforme est d'une dimension de 650 cm de longueur par 244 cm de largeur intérieure. Elle est munie d'un rebord de 4 cm de hauteur par 5 cm de largeur sur les deux côtés. La bordure de la plateforme est située à 117 cm du sol.

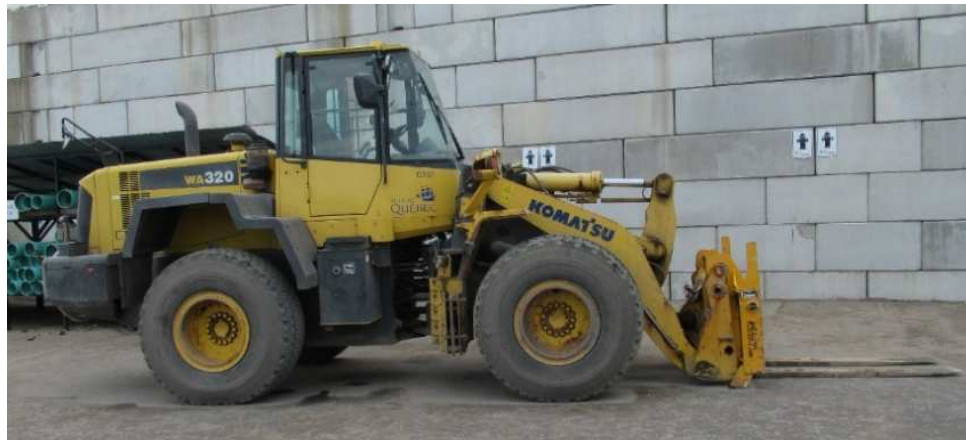
Fig. 5 — Chargeuse sur roues
Source : CNESST

L'équipement utilisé pour effectuer le déchargement est une chargeuse sur roues de marque Komat'su, modèle WA320.

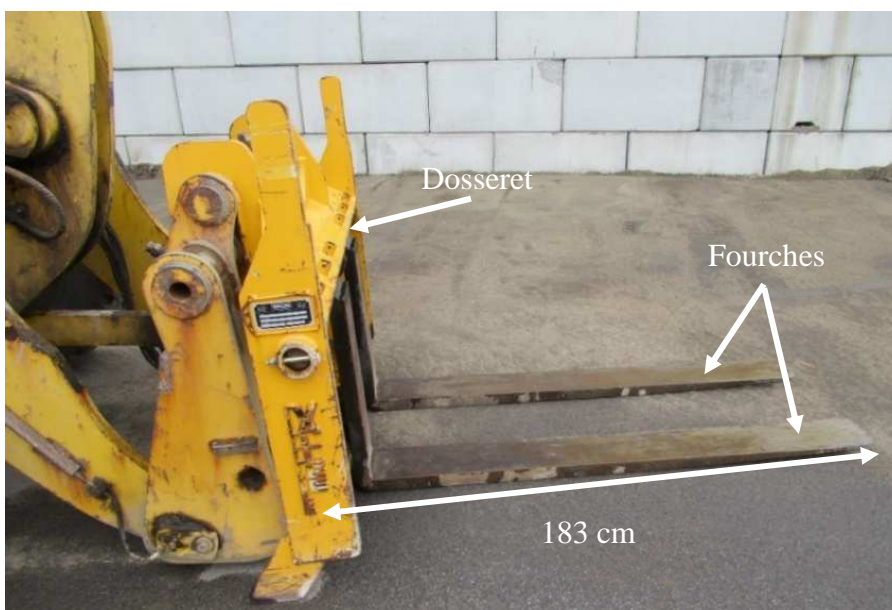
Fig. 6 — Fourches de levage
Source : CNESST

Au moment de l'accident, la chargeuse est munie de fourches de levage de 20 cm de largeur et de 183 cm de longueur. Les fourches sont positionnées à une distance de 79 cm, l'une de l'autre, et sont décalées vers la gauche de 10 cm par rapport à [C].

Ensuite, lors de l'utilisation de fourches de levage pour manutentionner des charges longues, les règles de l'art précisent que les fourches doivent être complètement écartées afin d'assurer la stabilité de la charge. Cette étape n'a pas été réalisée préalablement au déchargement des tuyaux, [C] n'ayant pas été informé des bonnes pratiques en lien avec la manutention à l'aide de fourches de levage.

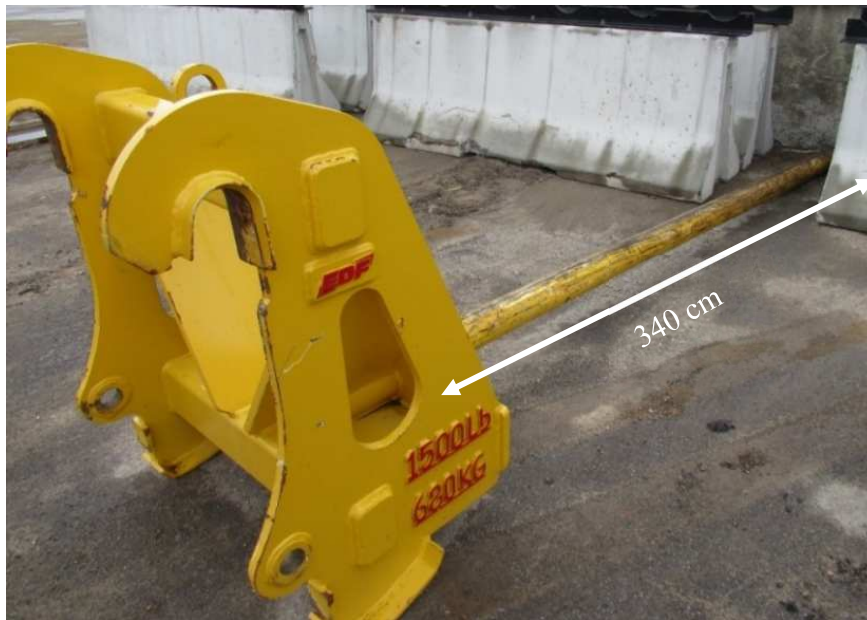
Fig. 7 — Pic de levage
Source : CNESST

Un pic de levage conçu et attesté par un ingénieur est aussi disponible dans la cour extérieure du garage municipal. Il possède les caractéristiques suivantes :

- Longueur : 340 cm
- Diamètre : 11,5 cm
- Capacité de charge : 680 kg

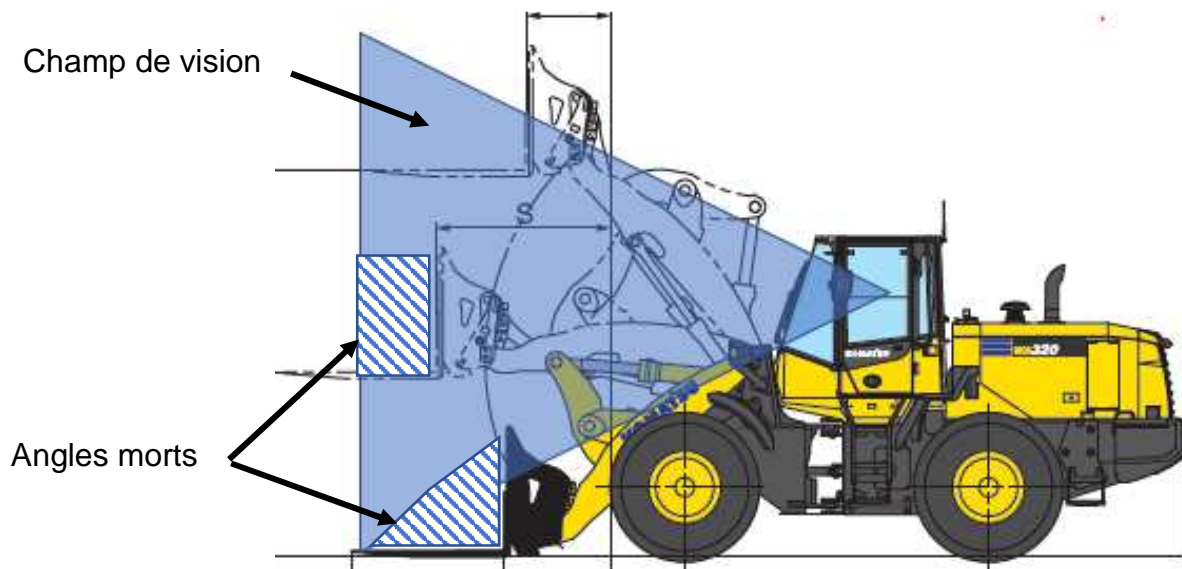
Fig. 8 — *Visibilité à partir de la cabine*
Source : *Komat'su* (modifié par la CNESST)

Selon le manuel du fabricant, la vision de [C] est d'une hauteur de 1,5 m à une distance de 1 m du bâti de la machine. De plus, [C] a une vision périphérique de 12 m depuis son poste de commande. Ainsi, la chargeuse sur roues possède plusieurs angles morts à partir de la cabine

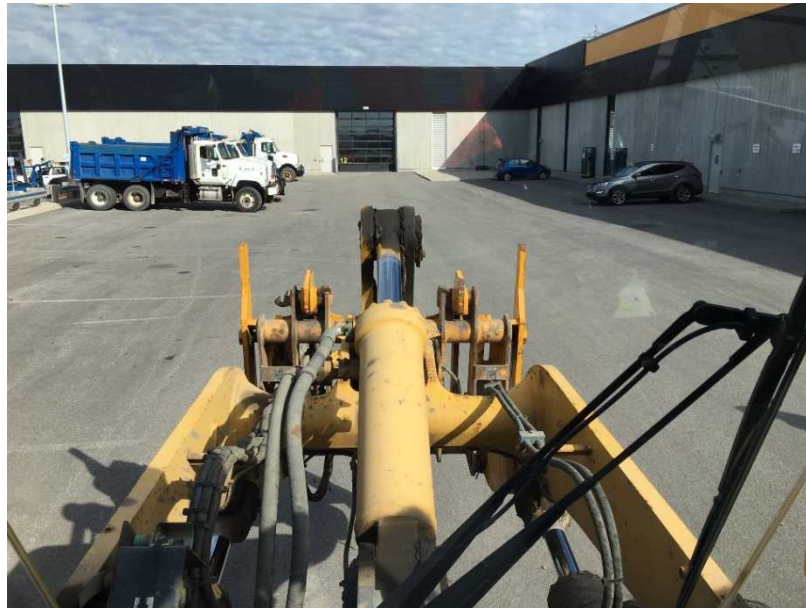
Fig. 9 — *Vision de l'opérateur (fourches de levage horizontales à 117 cm du sol)*
Source : CNESST

Au moment de l'accident, les fourches de levage sont positionnées à 117 cm du sol. À cette position, [C] n'a pas vue sur l'extrémité des fourches lorsqu'elles sont positionnées à l'horizontale par rapport au sol ou inclinées vers le bas. Il voit toutefois un travailleur positionné debout sur une plateforme à cette hauteur.

Le déchargement s'effectue à une hauteur de 117 cm, soit la hauteur de la plateforme de la dépanneuse. À cette hauteur, [C] ne peut voir l'extrémité de ses fourches lorsqu'elles sont horizontales par rapport au sol. Le chauffeur se positionne donc en bordure de la plateforme de la dépanneuse du côté opposé au déchargement, soit dans la zone de levage, afin de guider [C].

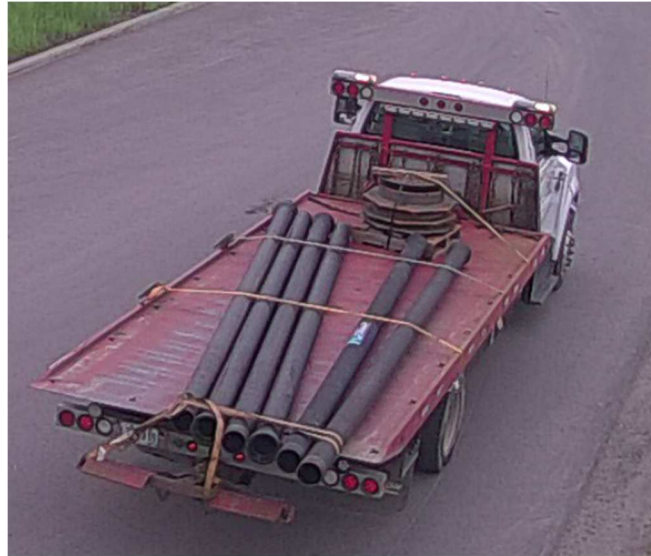
Fig. 11 — *Chargement des tuyaux de fonte lors de l'arrivée au garage municipal*
Source : *Caméra de surveillance, Ville de Québec*

Les tuyaux sont chargés directement sur la plateforme de la dépanneuse par le distributeur de tuyaux. Ils sont disposés de part et d'autre d'une palette de matériel arrimée à l'avant de la plateforme. Aucune photo de l'arrimage n'a été transmise au [D] par le chauffeur avant son départ du distributeur.

Finalement, les tuyaux ayant été déposés directement sur la plateforme lors du chargement, l'utilisation des fourches de levage s'avère dangereuse. En effet, les règles de l'art mentionnent qu'un espace suffisant doit être présent sous les matériaux afin d'assurer la manutention de manière sécuritaire. Ainsi, l'utilisation d'un autre accessoire de levage, tel le pic de levage, ou d'une méthode de travail assurant la sécurité des travailleurs doit être priorisée dans une telle situation.

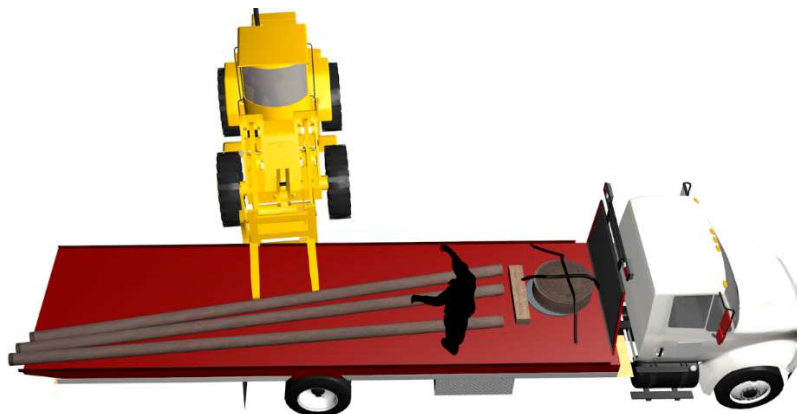
Fig. 12 — *Position des travailleurs*
Source : *CNESST*

Au moment de l'accident, trois tuyaux sont présents sur la dépanneuse. Les tuyaux sont déposés directement sur la plateforme et sont libres d'attache. Le chauffeur se situe sur la dépanneuse en bordure de la plateforme du côté passager et le déchargement s'effectue perpendiculairement au véhicule du côté conducteur.

Au moment de l'accident, le chauffeur qui guide [C] est positionné dans la zone de levage, à un endroit qui ne lui permet pas de voir le point de contact entre les tuyaux et les fourches de levage de la chargeuse durant l'ensemble de l'opération. Le chauffeur n'a reçu aucune formation afin de guider [C] de façon sécuritaire.
