EN004245**RAPPORT D'ENQUÊTE**

**Accident ayant causé la mort d'un travailleur de l'entreprise
Guinois & Frères Itée, située au 1365 rang Saint-Régis à
Saint-Isidore, le 10 juillet 2019**

**Direction régionale de Longueuil
secteur Montérégie-Ouest**

Date du rapport : 17 décembre 2019

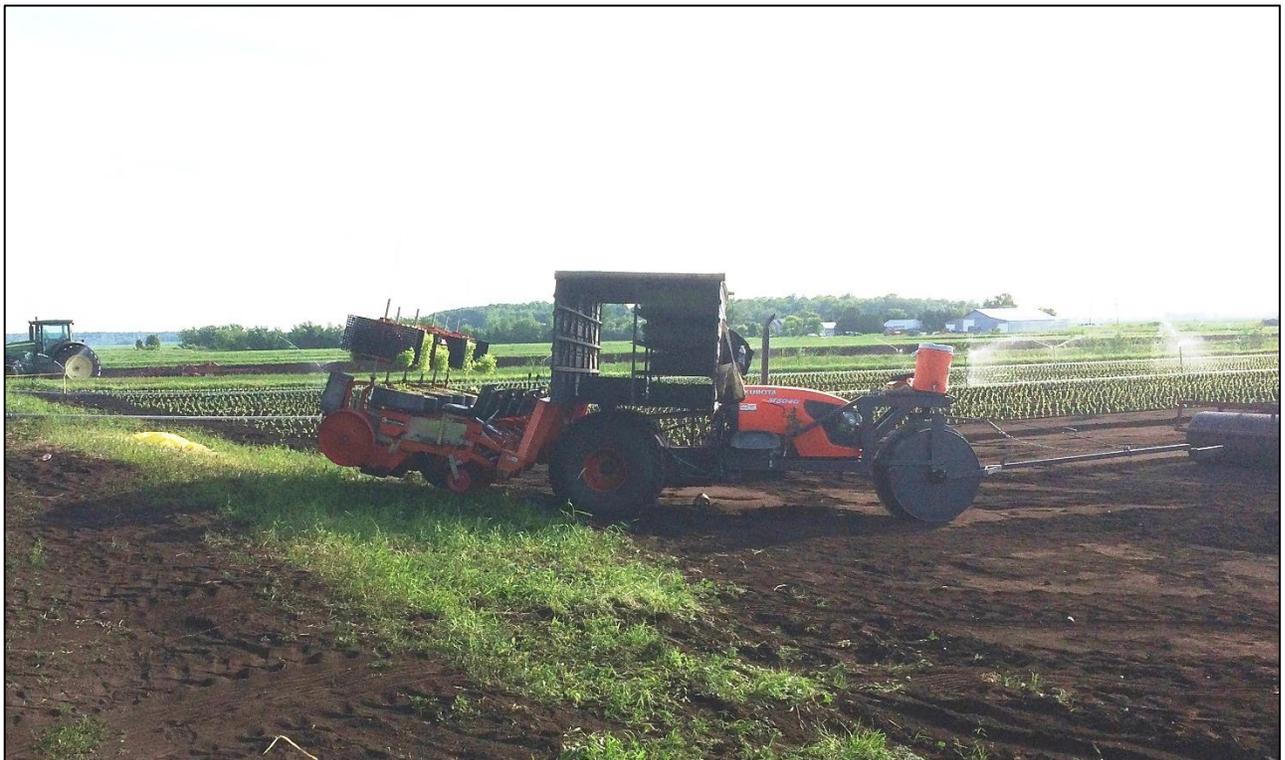
Figure 1 : Scène de l'accident (source : CNESST)

- La position des commandes oblige le travailleur à se placer dans une zone dangereuse pour opérer la planteuse automotrice artisanale.
- La conception de la planteuse automotrice expose le travailleur au danger d'écrasement.

Le 10 juillet 2019, le Service de police de Châteauguay saisit la machine afin de procéder à une inspection mécanique.

Le 11 juillet 2019, la CNESST interdit l'utilisation de la machine et y appose un scellé. Le rapport RAP9121451 est remis à l'employeur sur les lieux.

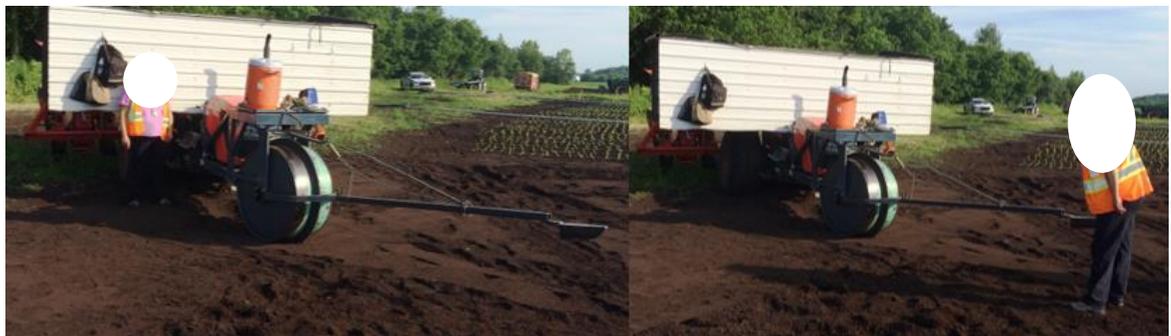
Les étapes 2 et 3 sont effectuées simultanément. Le chef d'équipe opère la machine pendant qu'un travailleur oriente la roue de direction en y faisant face. Le travailleur dirigeant le bras de direction recule à mesure que la machine avance et le chef d'équipe opère la machine en avançant à côté des commandes.

Figure 8 : Poste d'opérateur (à gauche) et poste de direction (à droite) lors de la manœuvre en bout de champ
(source : CNESST)

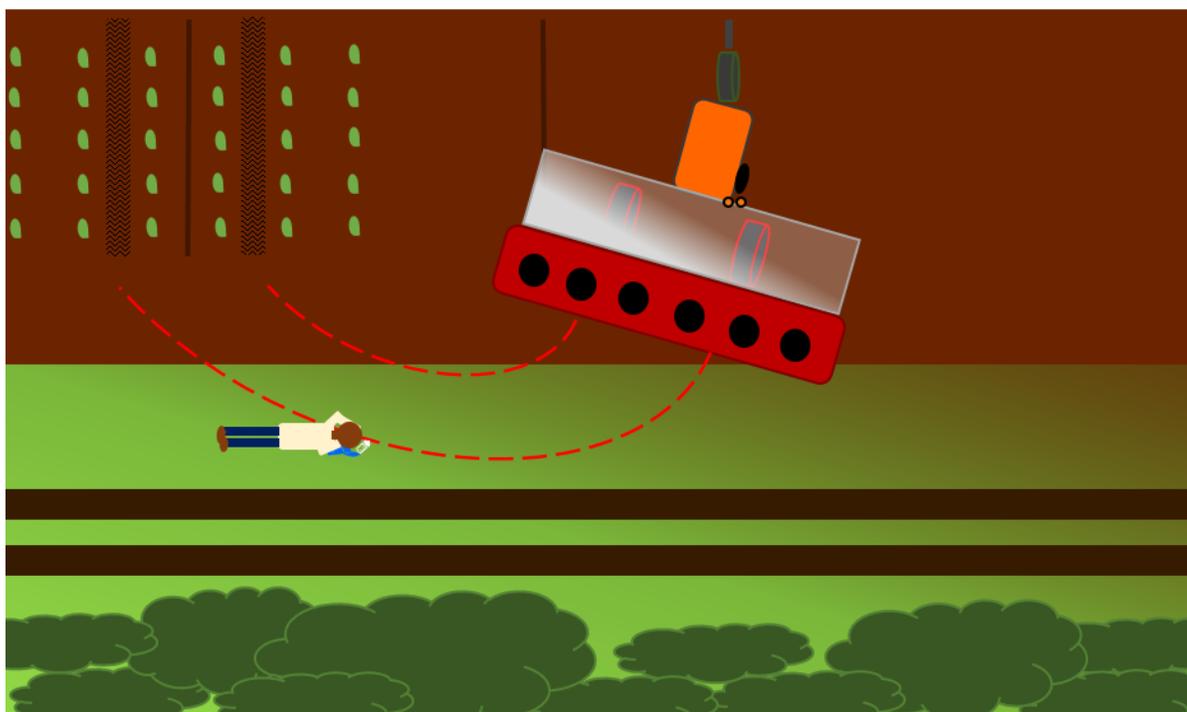
- Le travailleur est face contre terre sur la parcelle de terre compactée et gazonnée. Son corps est perpendiculaire aux rangs de céleri et se situe entre le chemin de ferme et la fin de la section de terre labourée.
- Le travailleur tient une casquette dans sa main droite et une bouteille d'eau est au sol près de sa tête.
- La section planteuse est élevée.
- Le terrain à l'extrémité du champ où s'est produit l'accident est légèrement accidenté, gazonné et la terre est compactée.

Figure 9 : Croquis représentant la position finale du travailleur et de la planteuse automotrice artisanale (source : CNESST)

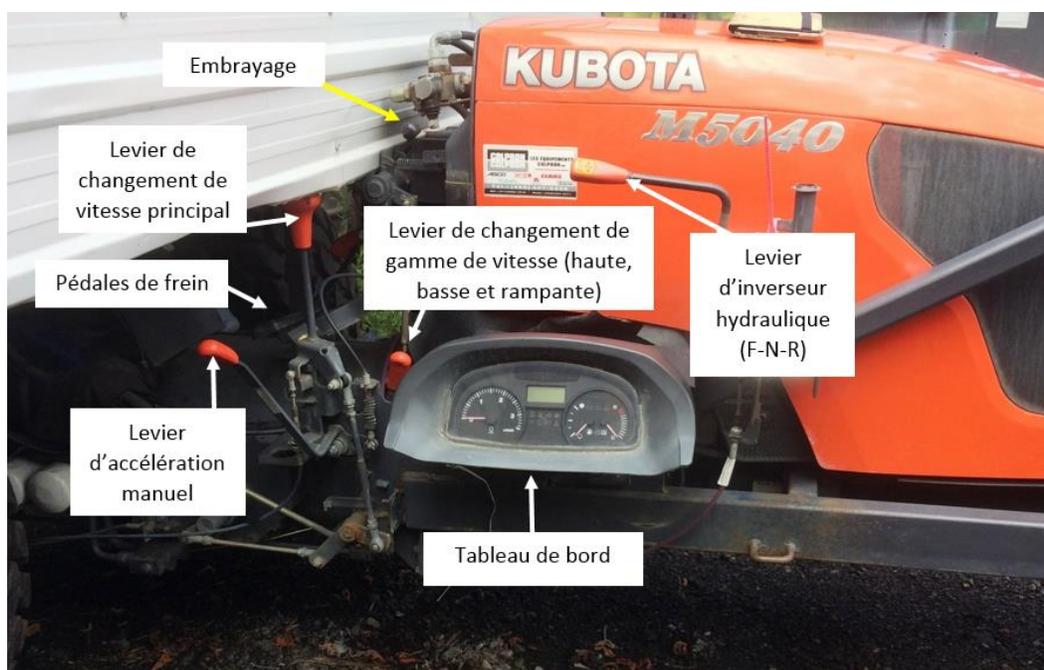
Le poste de conduite du tracteur, comprenant notamment le siège et le volant, a été retiré. La position de certaines commandes et celle du tableau de bord ont été modifiées pour permettre l'installation de la réserve.

La majorité des inscriptions et étiquettes du fabricant sont absentes. La fonction de chacune des commandes a été déterminée à partir des témoignages et des inscriptions au manuel du fabricant.

Figure 10 : Poste de commande de la machine (source : CNESST)

Il est à noter qu'il y a deux pédales de frein; une pour la roue arrière droite et une pour la roue arrière gauche. Ces pédales n'ont pas été modifiées et se retrouvent sous la réserve. Leur accès est donc limité.

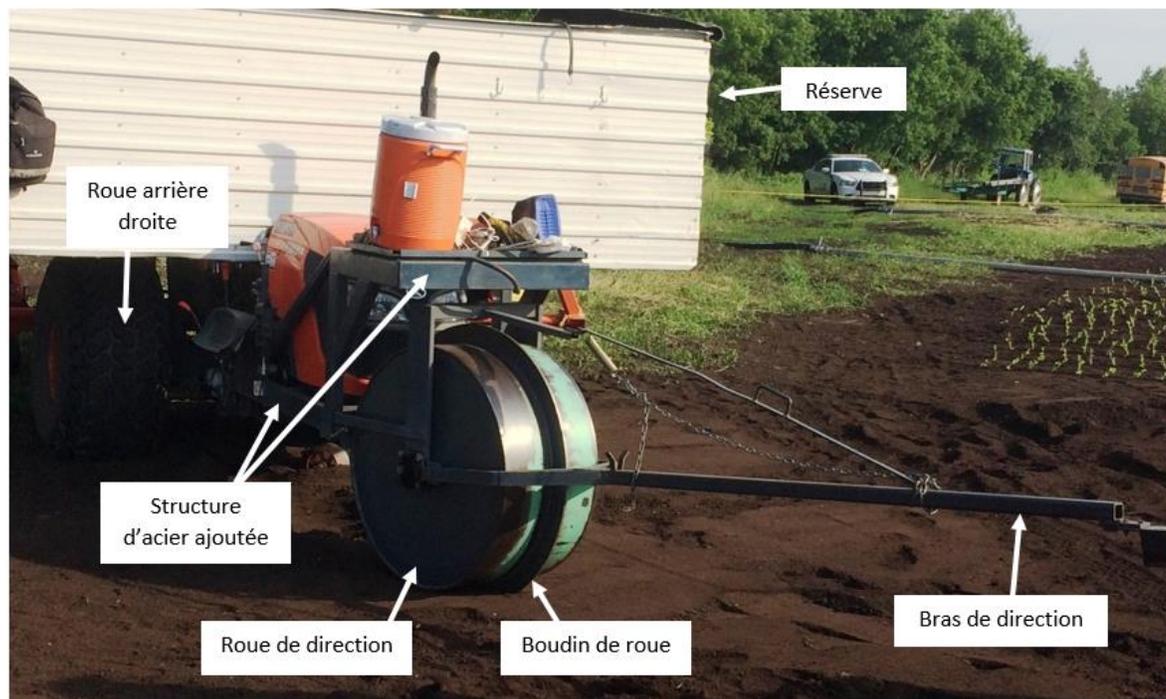
Le tracteur est fourni par le fabricant avec quatre roues. La machine impliquée dans l'accident en possède trois. Les roues avant originales ainsi que leur essieu ont été retirés et remplacés par une roue de direction supportée par une structure composée de tubulaires d'acier. Cette structure a été soudée sur le châssis du tracteur.

La roue de direction a été fabriquée à partir d'un tuyau d'acier. Elle est munie d'un boudin au centre de sa bande de roulement. Ce boudin permet de maintenir la roue dans le sillon préalablement formé dans la terre. En bout de champ, pour les manœuvres de virage, le bras de direction permet de faire pivoter cette roue manuellement.

Les modifications au tracteur ont été apportées sans autorisation du fabricant Kubota.

Figure 11: Vue du devant de la machine (section tracteur) (source : CNESST)

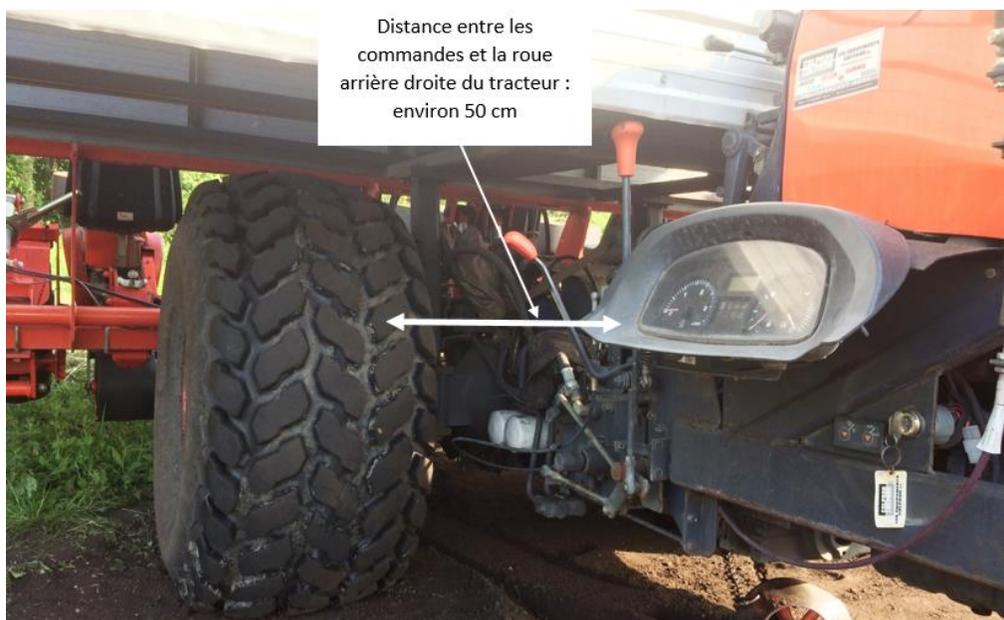
L'opération de cette machine nécessite que le travailleur soit debout au sol immédiatement devant la réserve de plants et à environ 50 cm devant la roue arrière droite.

Figure 12: Poste d'opération de la machine (source : CNESST)

La roue droite de la planteuse automotrice artisanale, fabriquée à partir d'un tracteur Kubota, et le périmètre autour de cette roue constituent donc une zone dangereuse. Le risque d'être écrasé est présent dès que la roue tourne, et ce, peu importe sa vitesse de rotation.

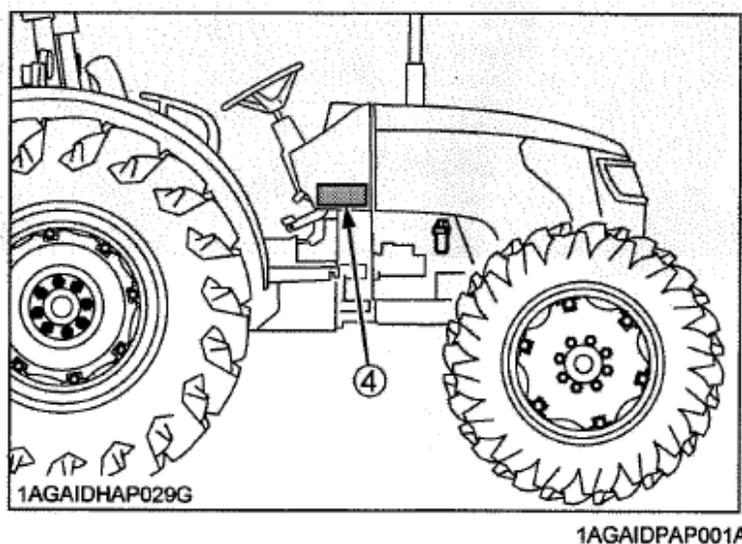
Figure 16 : Emplacement de l'étiquette (source : manuel de l'utilisateur Kubota p. 7)

Or, celle-ci n'apparaît pas sur la machine impliquée dans l'accident. La partie du tracteur où cette étiquette doit apparaître n'est plus présente sur le tracteur modifié.

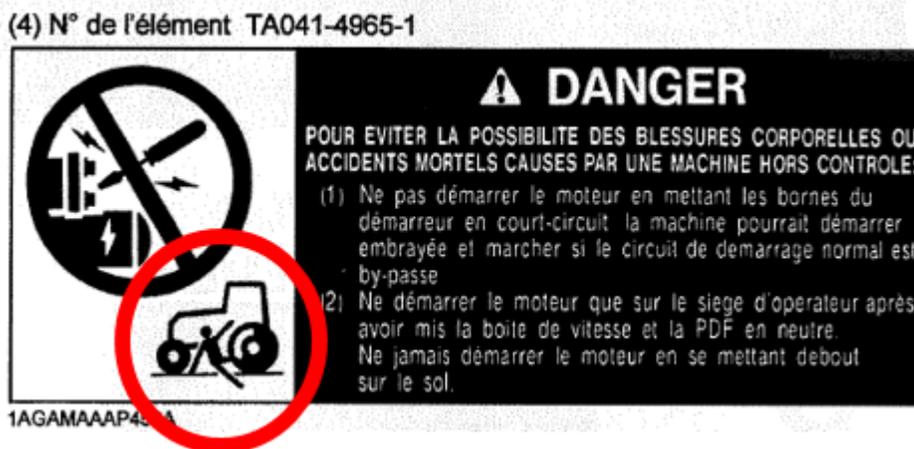
Le fabricant Kubota définit les roues comme pouvant présenter un danger potentiel. Il identifie d'ailleurs le risque d'être écrasé en l'illustrant sur une étiquette qui se retrouve habituellement sur le tracteur.

Figure 18 : Étiquette présentant le risque d'être écrasé (source : manuel de l'utilisateur Kubota p. 7)
