EN004247

RAPPORT D'ENQUÊTE

Accident ayant causé la mort du [...] de l'entreprise Les services de mécanique Mécanitec inc, chez Aliments Ultima inc. située au 500, rue Principale à Granby, le 24 juin 2019

Service de la prévention-inspection Montérégie-Est

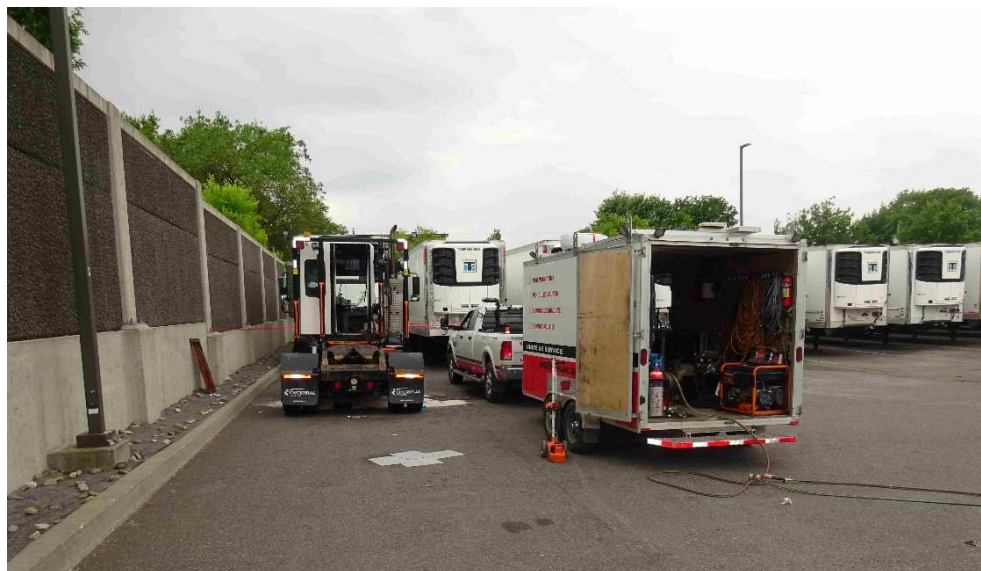
Photo 1 : Tracteur de manœuvre impliqué dans l'accident

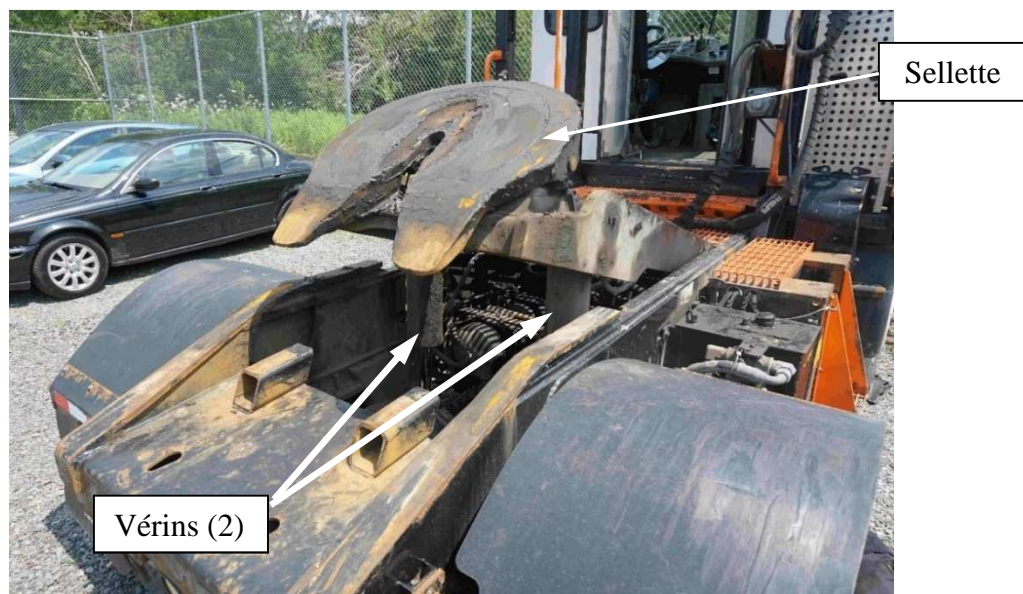
Pour déplacer une semi-remorque, la sellette est levée à partir d'une commande dans le tableau de bord du véhicule, ce qui provoque le mouvement de chacun des cylindres des deux vérins (photo 7).

Photo 7 : Sellette hydraulique en position haute

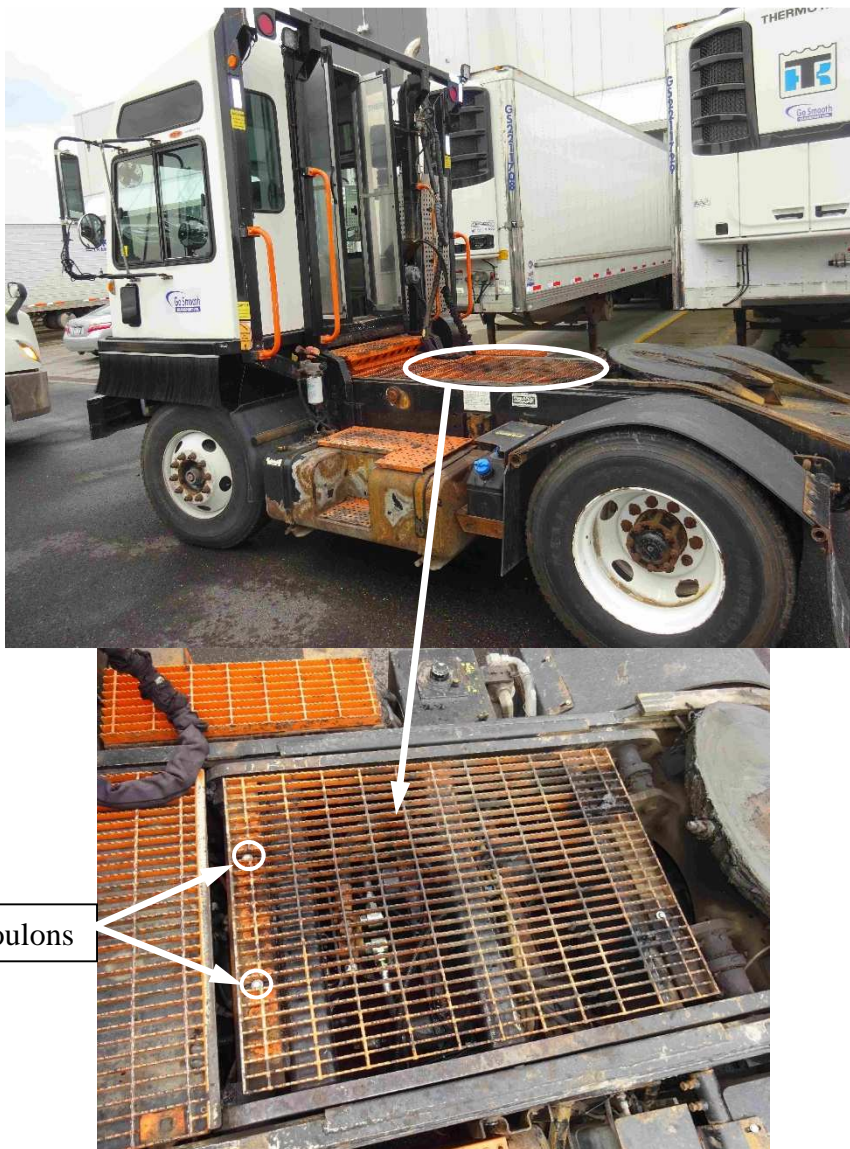
Le retrait d'un grillage sur le tracteur de manœuvre permet d'accéder à différentes composantes du circuit hydraulique de la sellette (photos 8, 9 et 10). Quatre boulons fixent le grillage au châssis du véhicule.

Photos 8 et 9 : Grillage recouvrant des composantes hydrauliques de la sellette

- La sellette hydraulique doit être complètement abaissée;
- Le grillage (photo 9) doit être retiré pour permettre l'accès aux composantes.

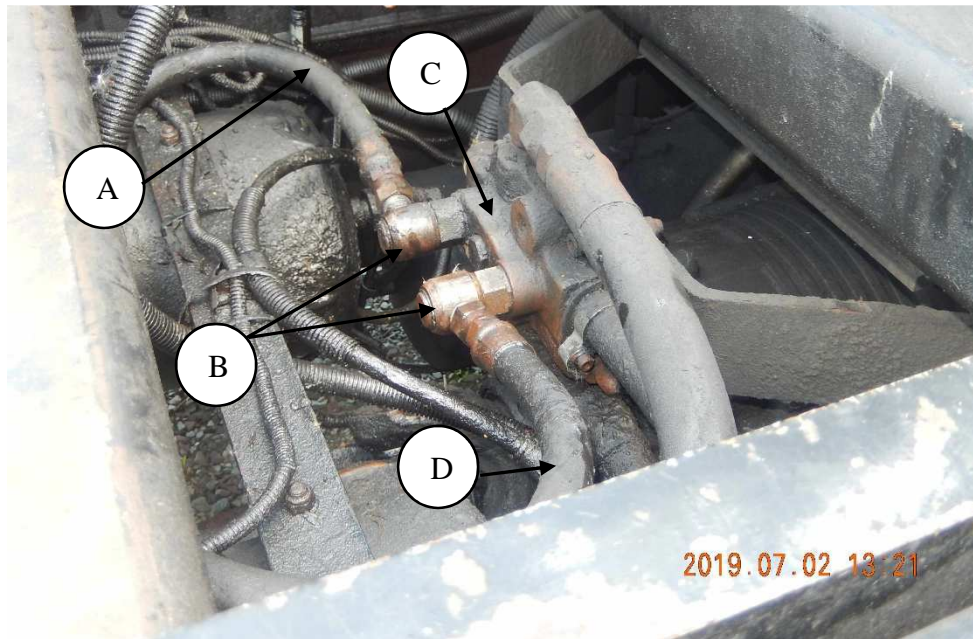
- A : Boyau hydraulique, côté conducteur, alimentant le bas des vérins
- B : Raccords pivotants
- C : Distributeur hydraulique
- D : Boyau hydraulique, côté passager, alimentant le haut des vérins (côté pression)³

Photo 10 : Composantes du circuit hydraulique

La fuite d'huile identifiée provient du raccord pivotant situé du côté passager.

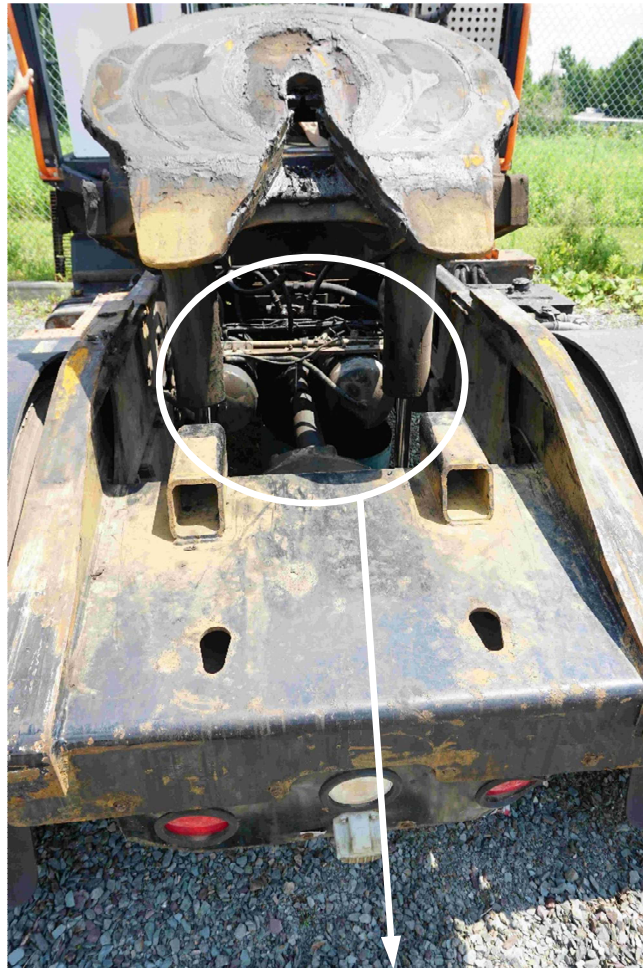
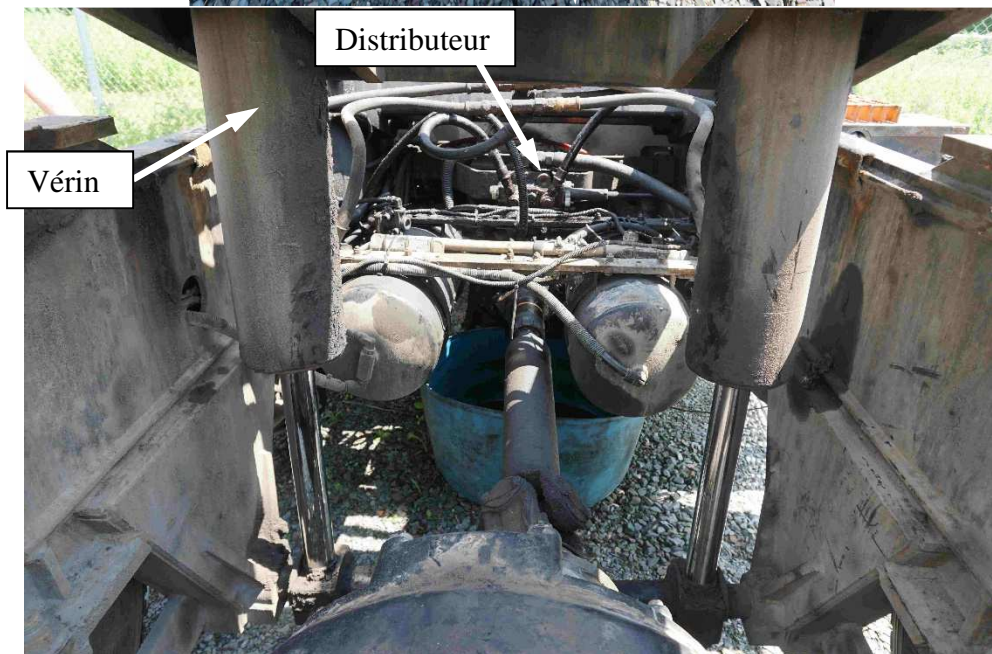
Les photos 11 et 12 montrent l'espace où [B] se positionne pour atteindre le distributeur hydraulique.

Photos 11 et 12 : Accès au distributeur hydraulique

C'est ainsi que le 24 juin 2019, [B] actionne la levée de la sellette et s'introduit en dessous afin d'atteindre le distributeur et les boyaux hydrauliques. À cet endroit, il est exposé au danger d'écrasement lors de la descente de la sellette. [B] n'utilise aucun élément physique (cale, butée, bloc, etc.) pour bloquer la descente involontaire de la sellette. Il n'identifie pas le danger d'écrasement par la sellette hydraulique avant d'accéder à cet endroit.

L'application d'une méthode d'accès sécuritaire telle que celle recommandée par le fabricant du tracteur de manœuvre Tico aurait permis [...] d'exécuter son travail sans s'exposer à un danger d'écrasement.

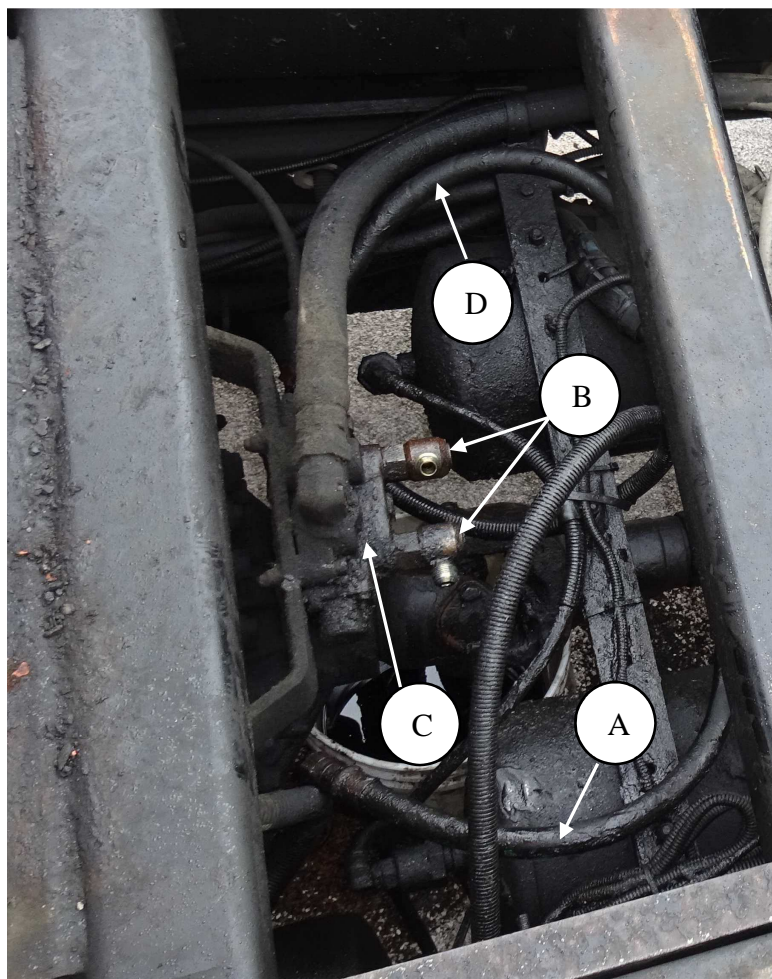
La photo 13 montre que les deux boyaux hydrauliques avaient été retirés des raccords pivotants du distributeur hydraulique.

- A : Boyau hydraulique, côté conducteur, alimentant le bas des vérins
- B : Raccords pivotants
- C : Distributeur hydraulique
- D : Boyau hydraulique, côté passager, alimentant le haut des vérins (côté pression)

Photo 13 : Composantes du circuit hydraulique observées après l'accident

La position dans laquelle [B] de Mécanitec est retrouvé montre que sa main gauche est appuyée sur le raccord pivotant du côté conducteur et que sa main droite tient le boyau hydraulique du côté passager.

Le 24 juin 2019, M. [B] actionne la levée de la sellette hydraulique du tracteur de manœuvre. Il déplace ensuite le véhicule au sud de la cour arrière de l'établissement d'Aliments Ultima inc. La sellette étant levée, [B] s'introduit sous la sellette entre les vérins et l'essieu du véhicule pour atteindre le distributeur hydraulique. Dans un premier temps, il débranche le boyau hydraulique du raccord pivotant situé du côté conducteur. Par la suite, il débranche le deuxième boyau du raccord pivotant du côté passager. Or, ce boyau relie le distributeur à la portion des vérins de la sellette qui permet de la soulever. Le débranchement de ce boyau amène une perte de la pression d'huile nécessaire à maintenir la sellette en position haute.

Cette action provoque la descente de la sellette qui écrase mortellement [B].
