# **RAPPORT D'ENQUÊTE**

**Accident mortel d'un travailleur  
de l'entreprise Pavages Multipro inc.,  
le 22 août 2019 sur un chantier  
situé sur le chemin Louisa, dans  
la municipalité de Wentworth**

**Direction régionale des Laurentides**

**Date du rapport : 20 janvier 2020**

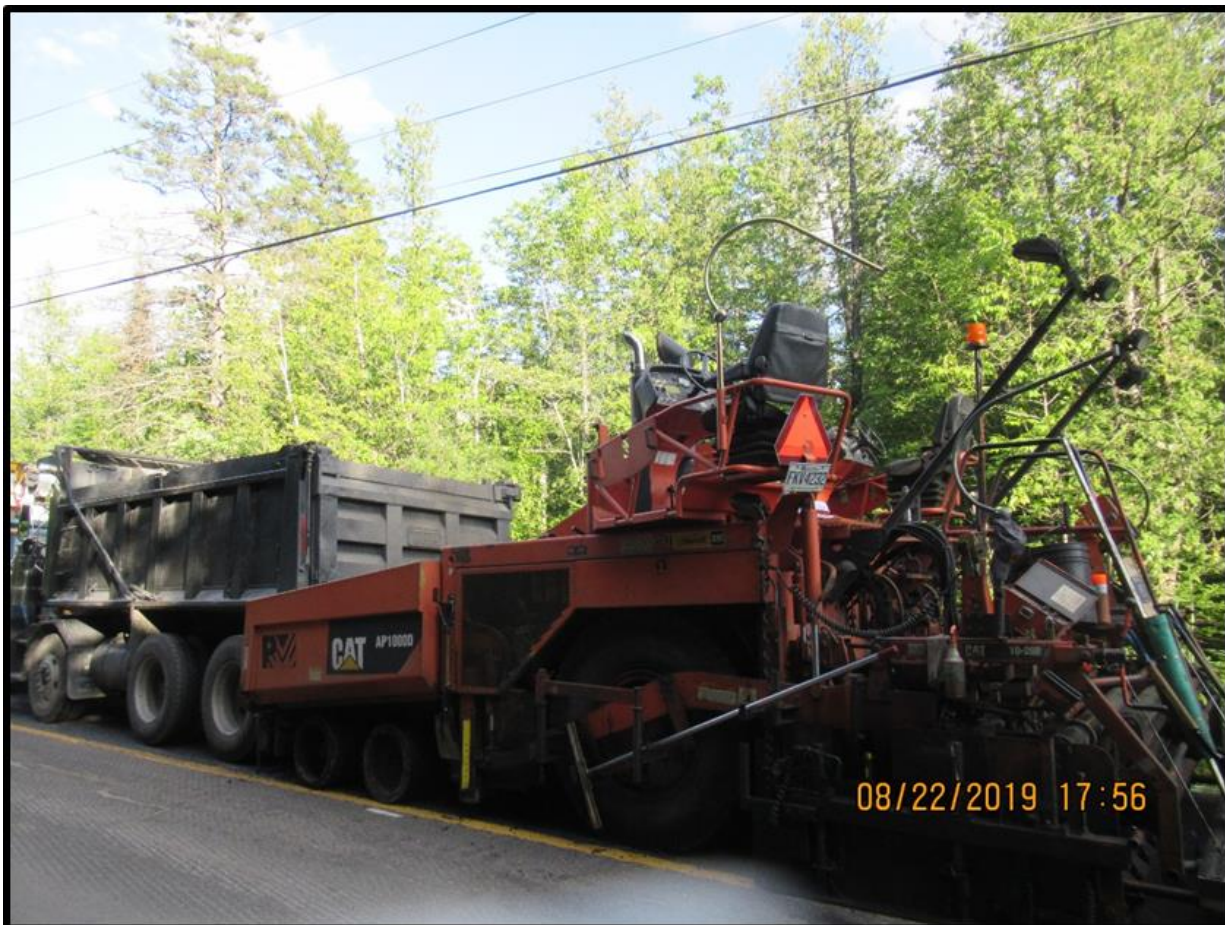
Le 22 août 2019, vers 12 h 30, sur le chemin Louisa à Wentworth, des travaux de correction de la route s'effectuent sous des lignes électriques triphasées sous tension de 25 000 volts. Lors de l'alimentation, le finisseur est appuyé sur l'arrière du camion. Alors que la benne du camion se déploie, elle s'approche à moins de 3 mètres d'un conducteur sous tension. Un lien électrique se crée et la benne devient énergisée par une tension de 14 400 volts. Le finisseur devient lui aussi énergisé. L'homme de vis n°1 touche à une manivelle de commande d'épaisseur derrière le finisseur avec sa main droite alors que son pied gauche est en contact avec le sol (voir photo n°1).

Photo n°1 : Lieu de l'accident

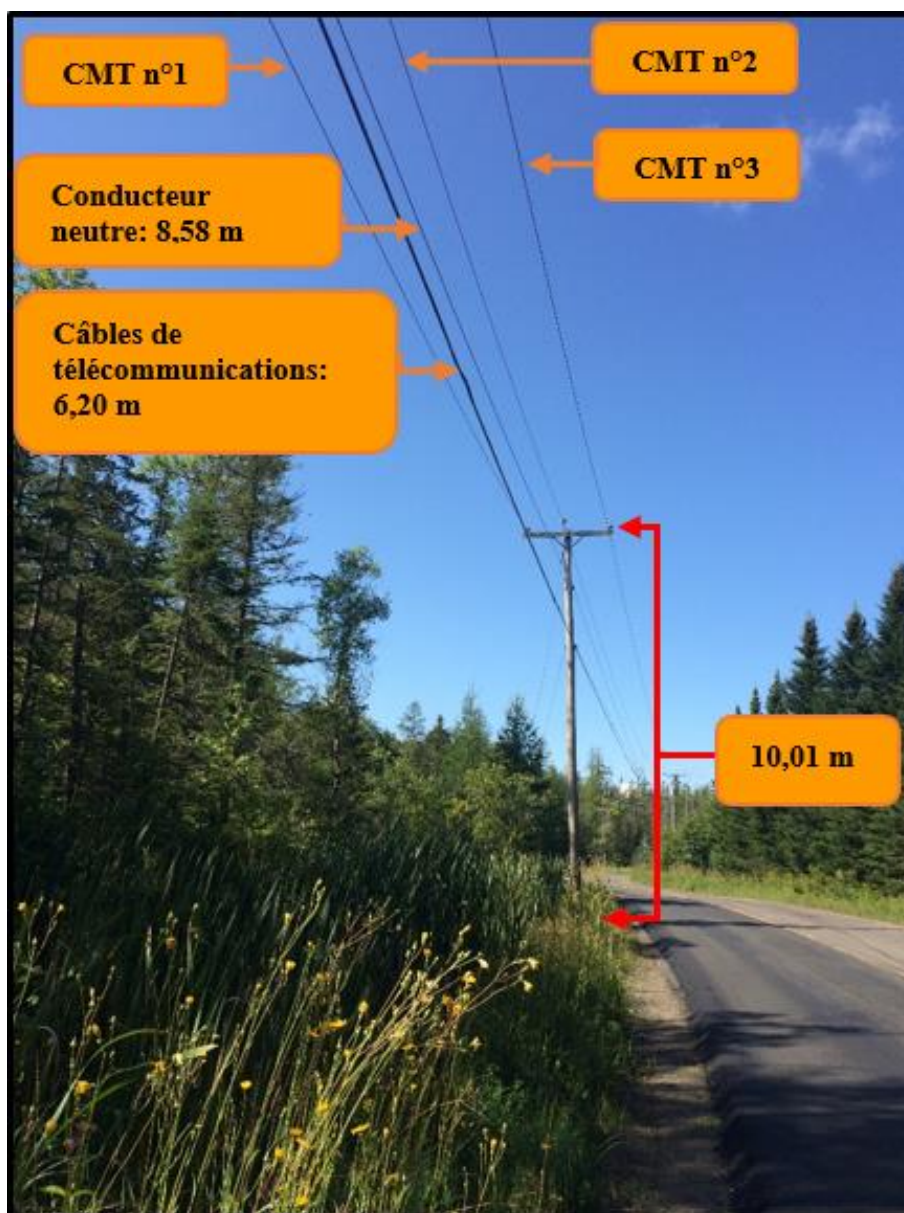
Les poteaux de bois sont numérotés physiquement. Ils longent la route. L'accident survient entre les poteaux n°141 et n°140. Le poteau n°141 est positionné au sud-ouest du chemin Louisa, près de l'adresse civique 28. Les trois conducteurs de moyenne tension de 14 400 volts sont installés horizontalement, sur une traverse de bois. Les distances de dégagement des câbles jusqu'au sol sont les suivantes :

- conducteurs moyenne tension (CMT) n°1, n°2 et n°3 : 10,01 mètres;
- conducteur neutre : 8,58 mètres;
- câbles des télécommunications : 6,20 mètres (voir photo n°2).

Photo n°2 : Poteau n°141 d'Hydro-Québec

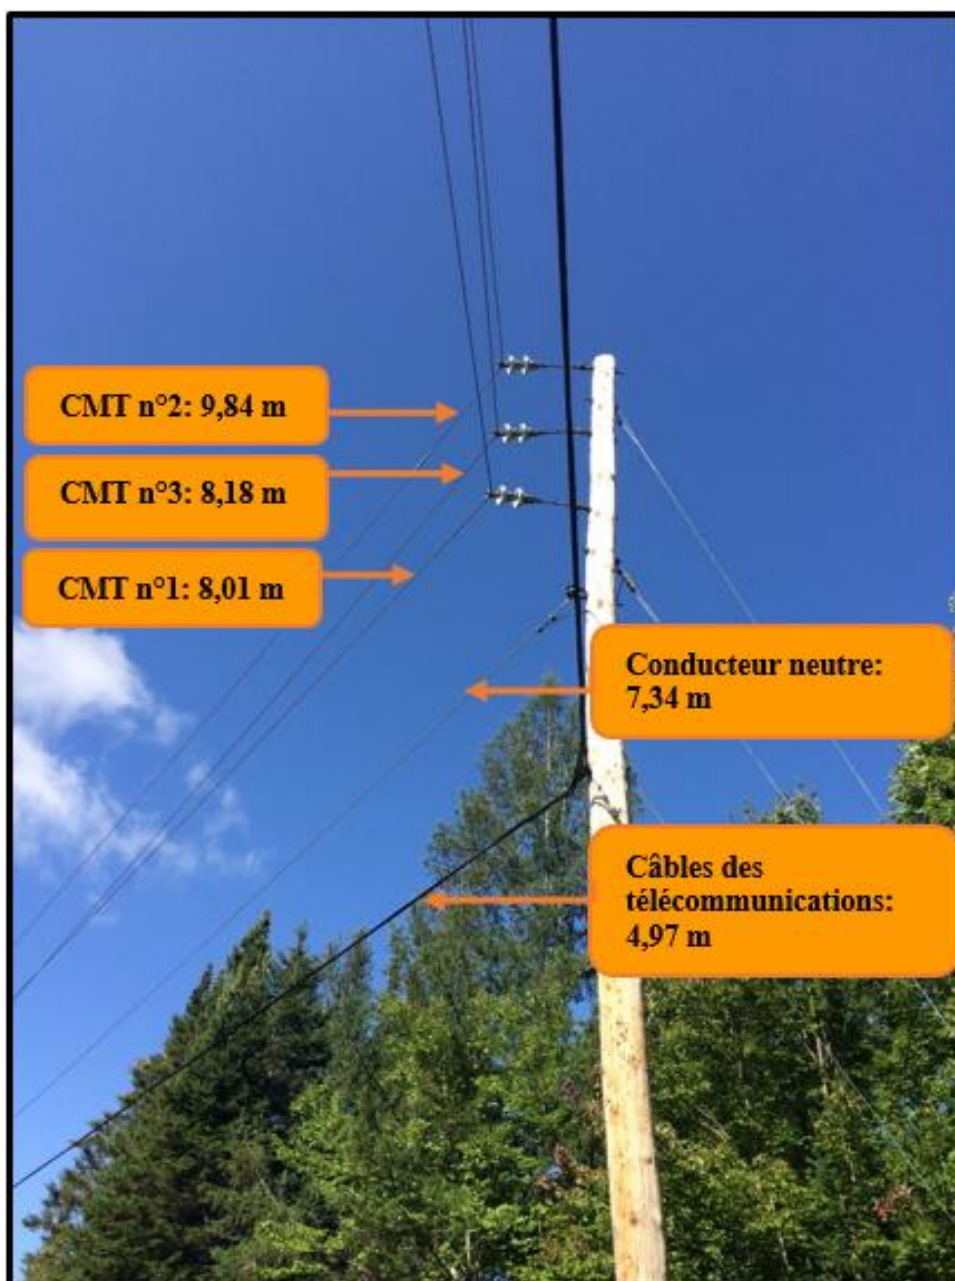
Le poteau n°140 est positionné au nord du chemin Louisa, à l'est du poteau n°141. Les distances de dégagement entre le sol et les câbles fixés verticalement sont les suivantes :

- conducteur moyenne tension (CMT) n°1 : 8,01 mètres;
- CMT n°2 : 9,84 mètres;
- CMT n°3 : 8,18 mètres;
- conducteur neutre : 7,34 mètres;
- câbles des télécommunications : 4,97 mètres (voir photo n°3).

Photo n°3 : Poteau n°140 d'Hydro-Québec

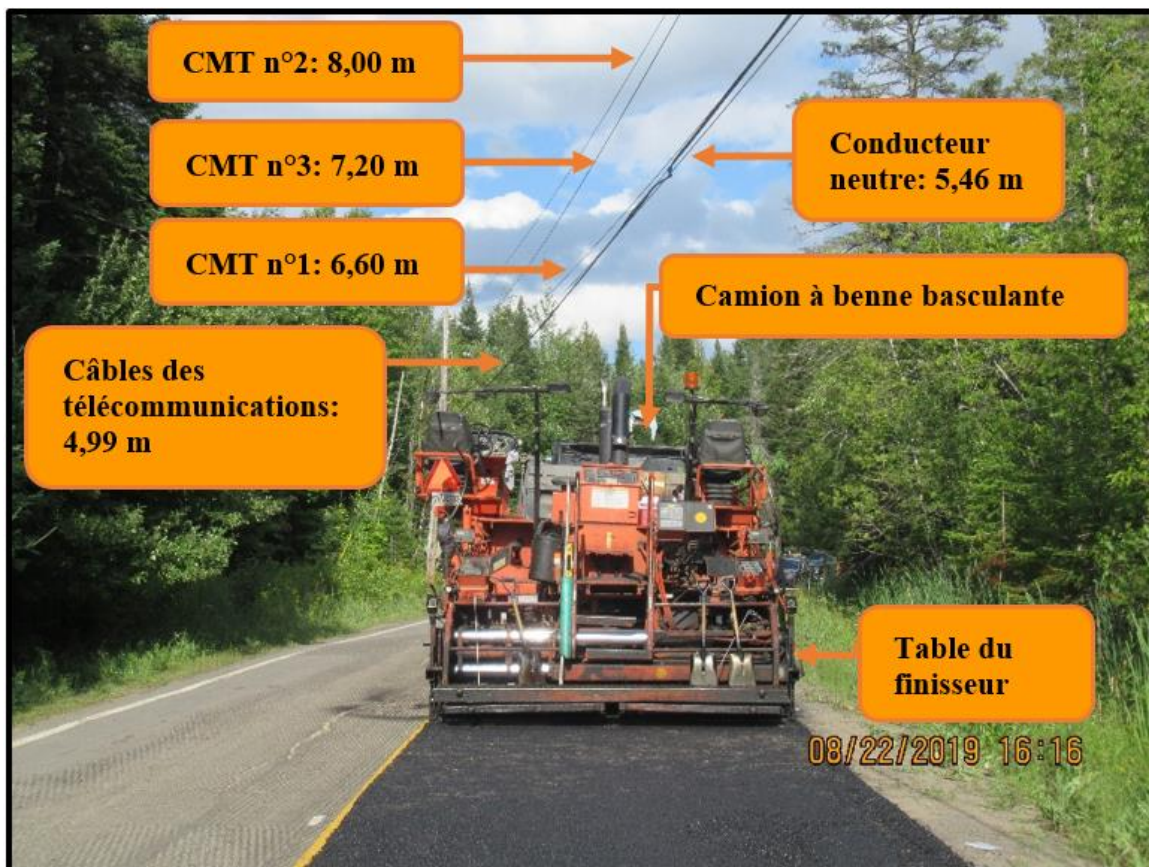
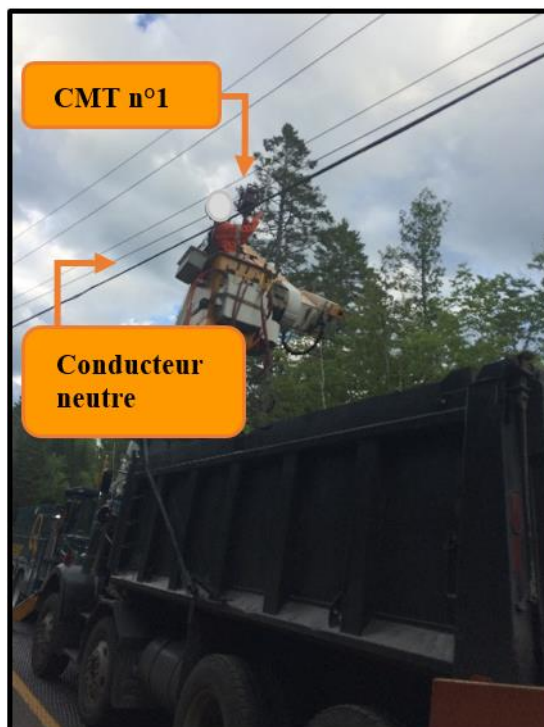
- conducteur moyenne tension (CMT) n°1 : 6,60 mètres;
- CMT n°2 : 8,00 mètres;
- CMT n°3 : 7,20 mètres;
- conducteur neutre : 5,46 mètres;
- câbles des télécommunications : 4,99 mètres (voir photos n°4 et n°5).

Photo n°4 : Installations électriques aériennes du lieu de l'accident

Photo n°5 : Installations électriques aériennes du lieu de l'accident (Source : CNESST)

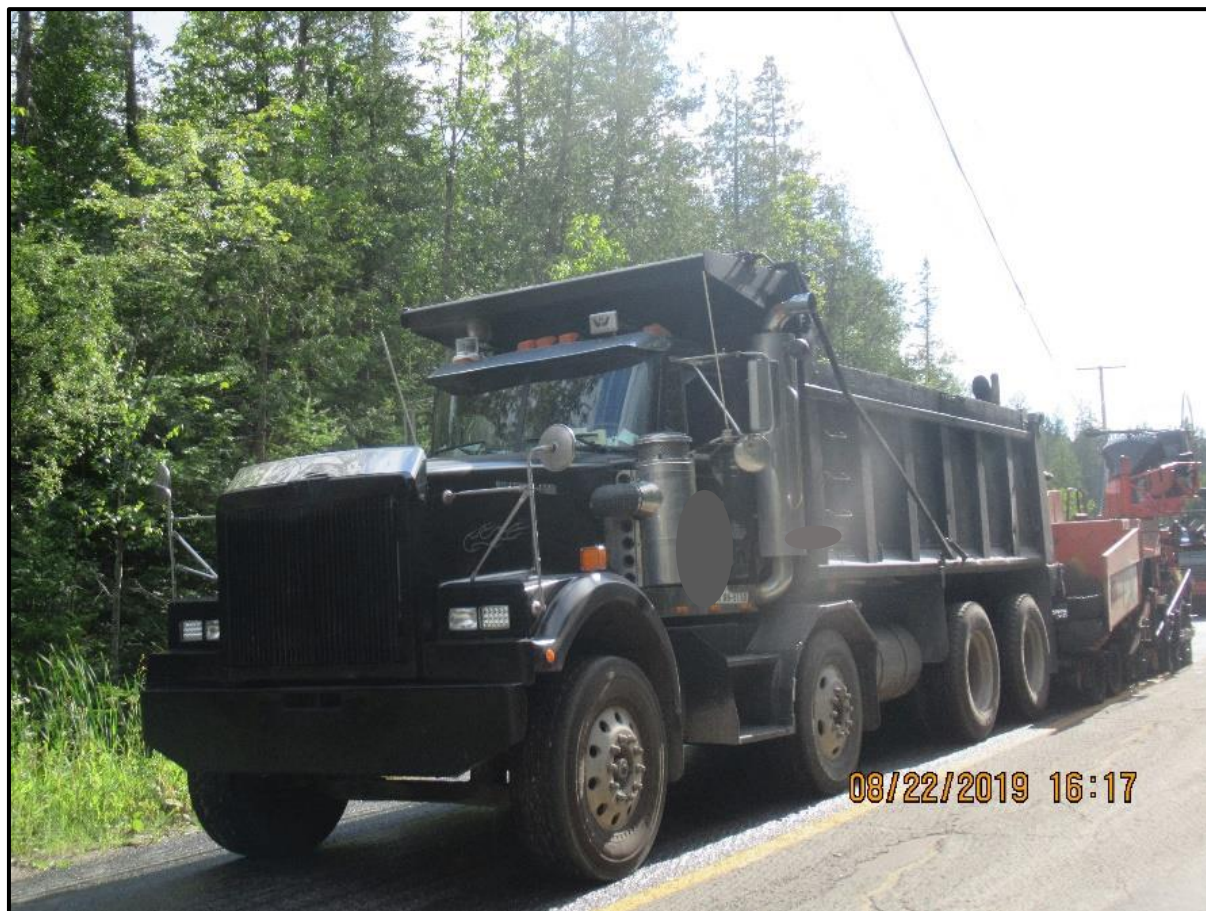
Le camion à benne basculante de marque Western Star, 1998, 12 roues, 4 essieux, est la propriété [ de C ]. La benne basculante est en alliage d'acier de marque Beau-roc (voir photo n°6).

Photo n°6 : Camion à benne basculante Western Star

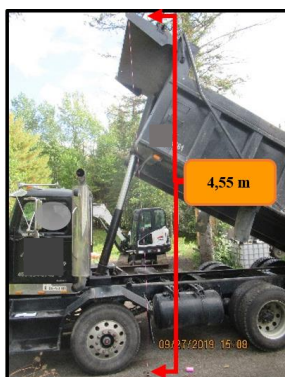
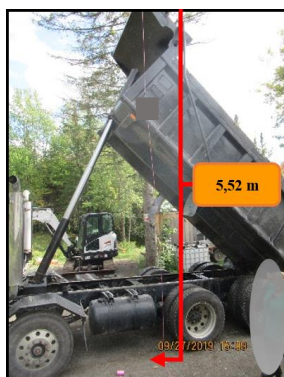
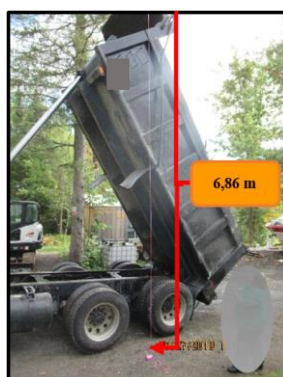
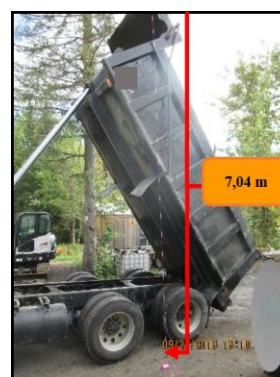
- 1<sup>er</sup> cylindre : 4,55 mètres (voir photo n°7);
- 2<sup>e</sup> cylindre : 5,52 mètres (voir photo n°8);
- 3<sup>e</sup> cylindre : 6,86 mètres (voir photo n°9);
- 4<sup>e</sup> cylindre : 7,04 mètres (voir photo n°10).

Dans la situation présente, dès le déploiement au premier cylindre, la benne dépasse la distance d'approche minimale à respecter. Dans ce cas, l'article 5.2.2 du CSTC prévoit des conditions à respecter soit : la ligne électrique est mise hors tension, convenir d'une convention avec Hydro-Québec ou munir l'équipement déployable, tel que le camion à benne basculante, d'un limiteur de portée. Aucune de ces mesures ne fait partie de la méthode de travail de l'employeur.

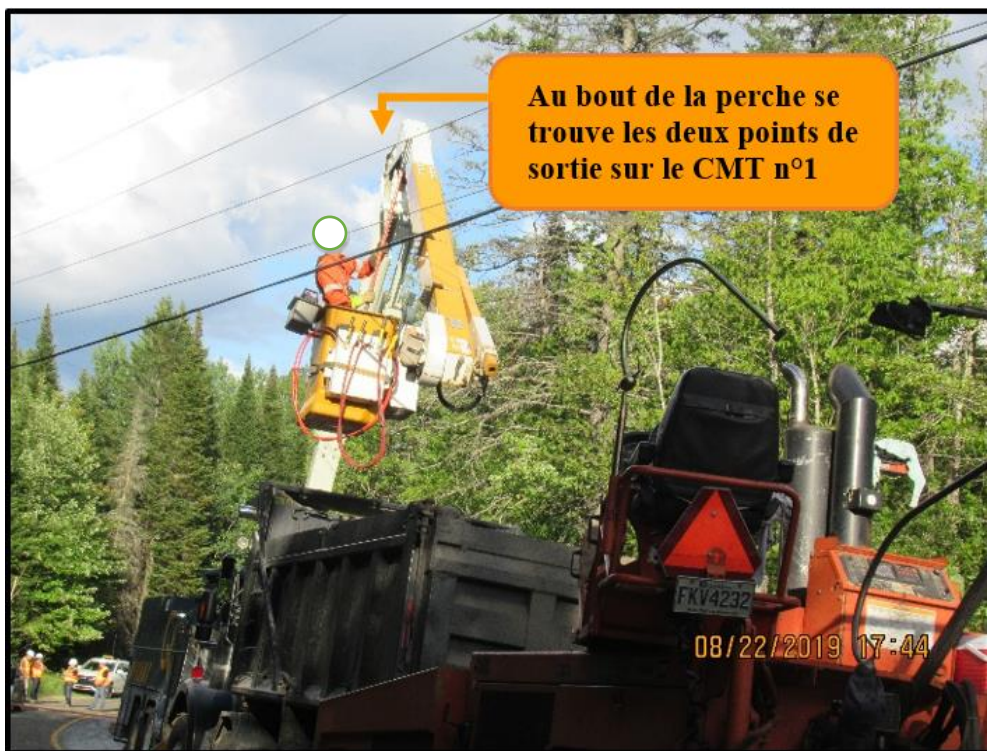
Le conducteur moyenne tension n°1 (CMT n°1) sous-tension présente deux points de sortie de la tension électrique. Il n'y a pas d'autre dommage visible (voir photos n°13 et n°14).

Photo n°13 : Emplacement des points de sortie sur le CMT n°1

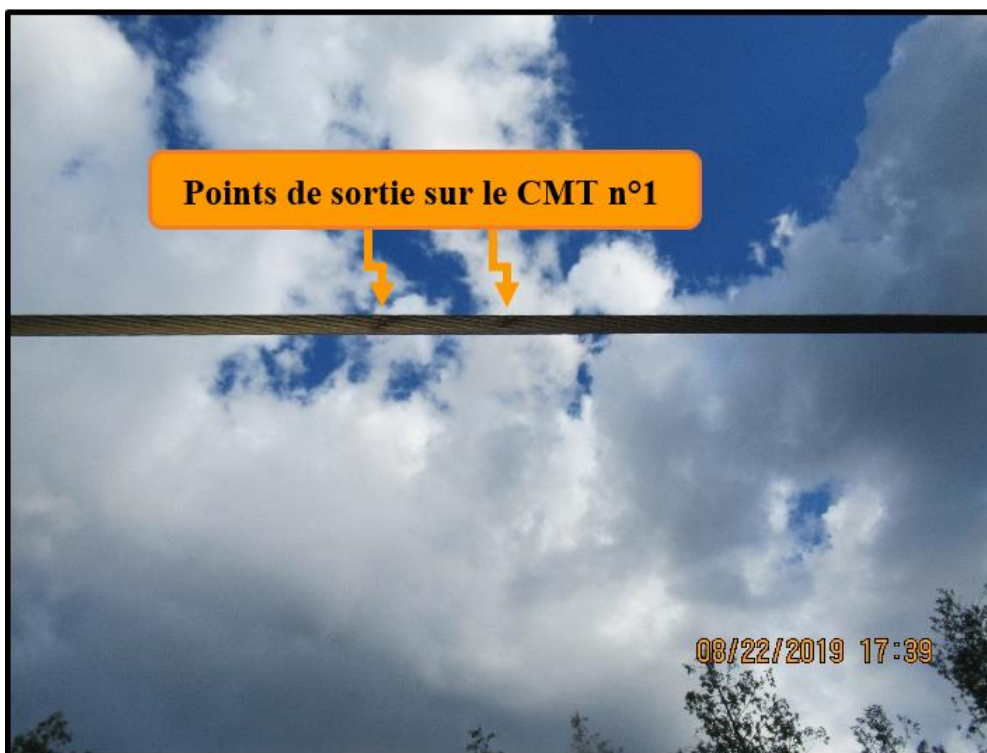
Photo n°14 : Points de sortie sur le CMT n°1

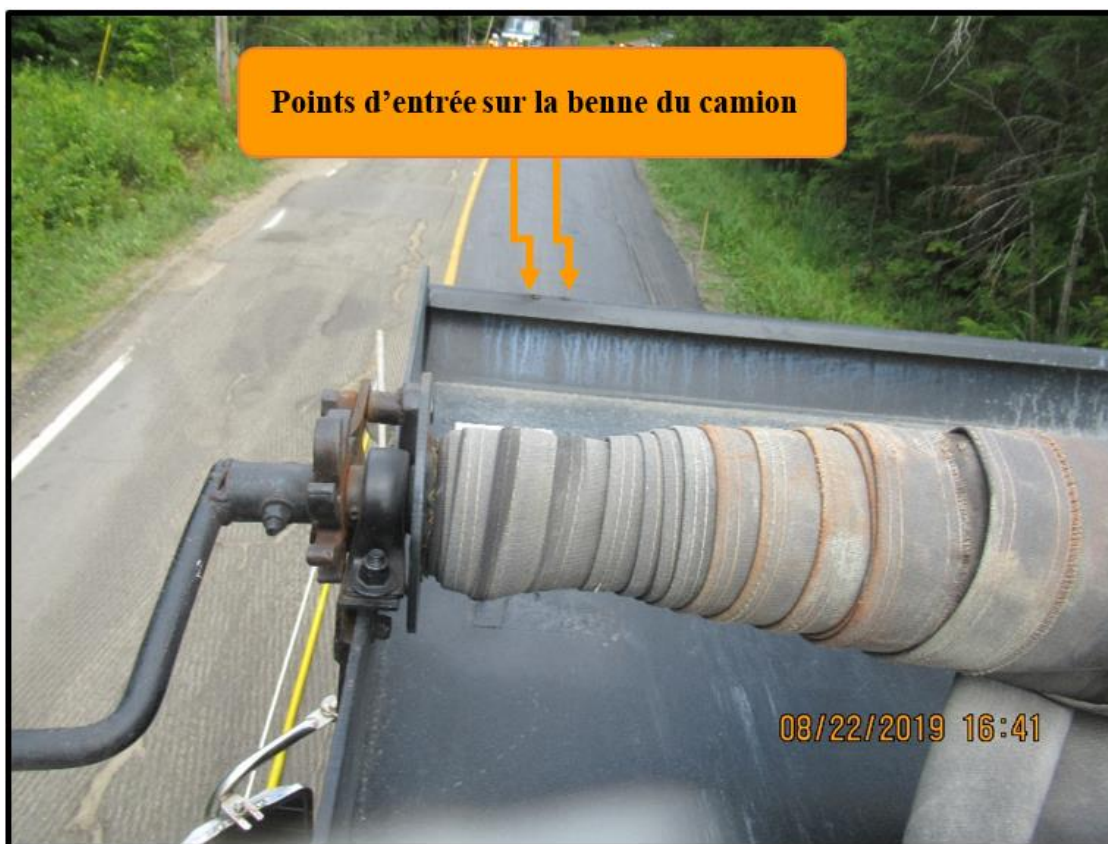
Deux points d'entrée sont présents sur le rebord supérieur côté conducteur de la benne du camion (voir photo n°15).

Photo n°15 : Emplacement des points d'entrée sur la benne du camion
